## **OCENA STANU TECHNICZNEGO**

**OBIEKT: ALTANA DREWNIANA**

**ADRES : WROCŁAW , PARK POŁUDNIOWY, WZGÓRZE BENDERA**

**DATA OPRACOWANIA : LIPIEC 2016r.**

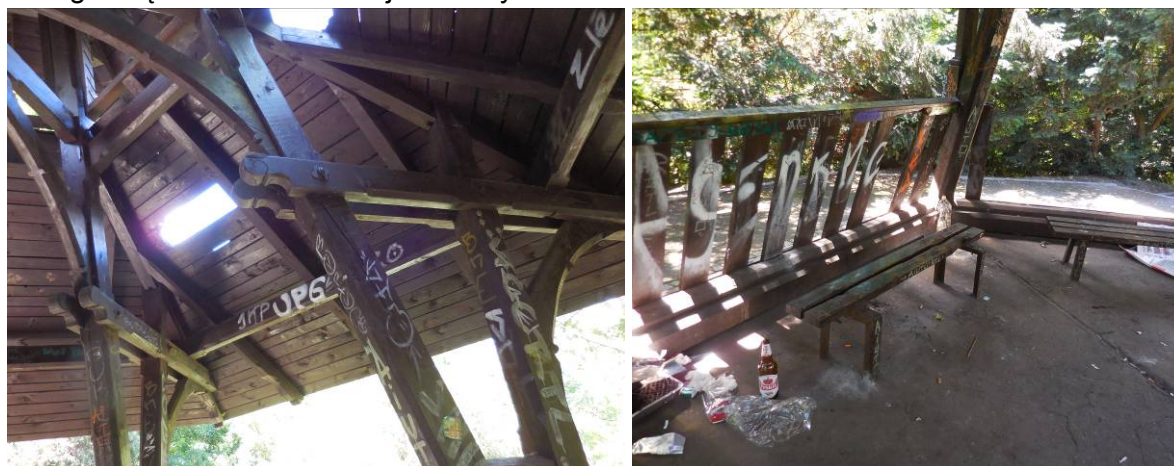
Podstawowa drewniana konstrukcja nośna altany znajduje się ogólnie w dobrym stanie technicznym. Występują lokalne uszkodzenia i ubytki elementów drewnianych, za wyjątkiem belek nośnych pokrycia nie stwierdzono porażenia przez korozję biologiczną lub owady-techniczne szkodniki drewna. Należy zaznaczyć, iż konstrukcja jest obecnie pokryta wieloma warstwami farb i szczegółowa ocena stanu elementów możliwa będzie po ich usunięciu. Należy liczyć się z wystąpieniem fragmentów uszkodzonych niewidoczną obecnie korozją biologiczną. Widok konstrukcji i lokalnych uszkodzeń:

Podstawowa konstrukcja nośna wymaga oczyszczenia z farb, dokonania szczegółowego przeglądu i naprawy fragmentów uszkodzonych przez flekowanie.

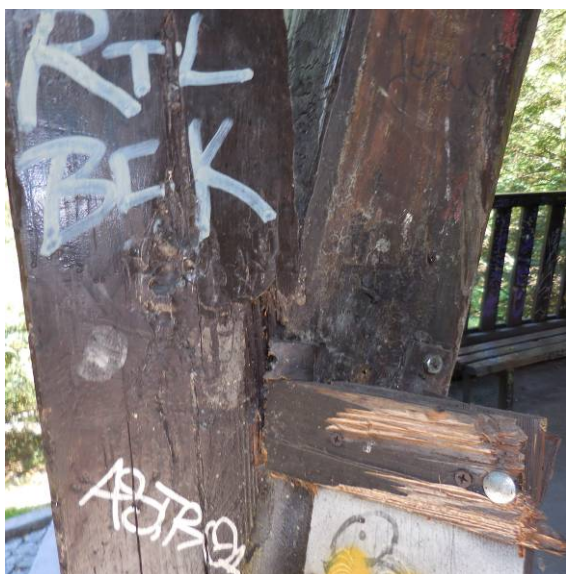
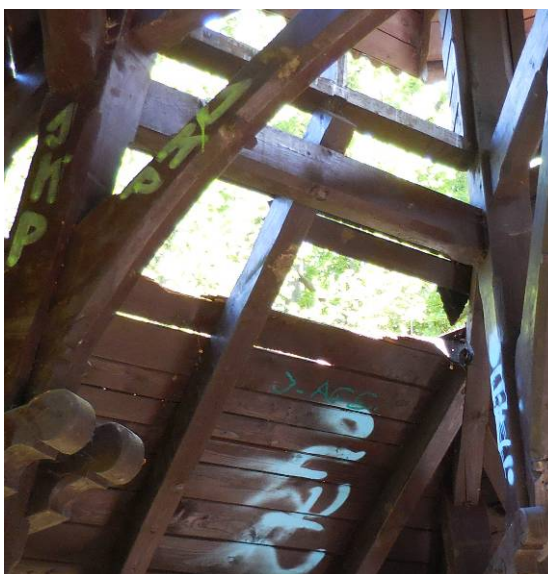
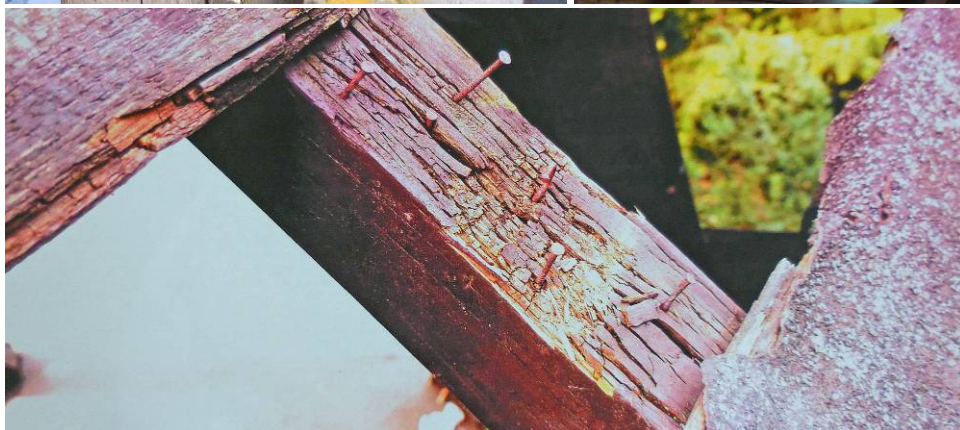
Uszkodzenia:

Słupy, zastrzały i kleszcze stanowiące główną konstrukcję nośną znajdują się w stosunkowo dobrym stanie. W znacznie gorszym stanie znajdują się krokwie, które wykazują powierzchniowe porażenie zgnilizną brunatną do stopnia III. Deskowanie oraz pokrycie w stanie złym, lokalnie w stanie rozpadu. Brakuje również fragmentu balustrady. Konstrukcja drewniana wymaga naprawy, pokrycie w całości wymaga wymiany wraz z deskowaniem.

Zakłada się konieczność usunięcia i odtworzenia całości pokrycia wraz z deskowaniem oraz ~50 % krokwi. Z uwagi na niewielką długość elementów konstrukcyjnych oraz ze względów estetycznych w przypadku stwierdzenia uszkodzeń krokwi należy je wymieniać w

całości. Wymiana fragmentów elementów spowoduje powstanie widocznych połączeń śrubowych, które obniżą estetykę altany. Dopuszczalne jest jedynie flekowanie niewielkich uszkodzeń powierzchniowych z zachowaniem właściwego zamaskowania łączów. Wymieniane elementy odtworzyć z rzeźbieniem analogicznymi do istniejących.

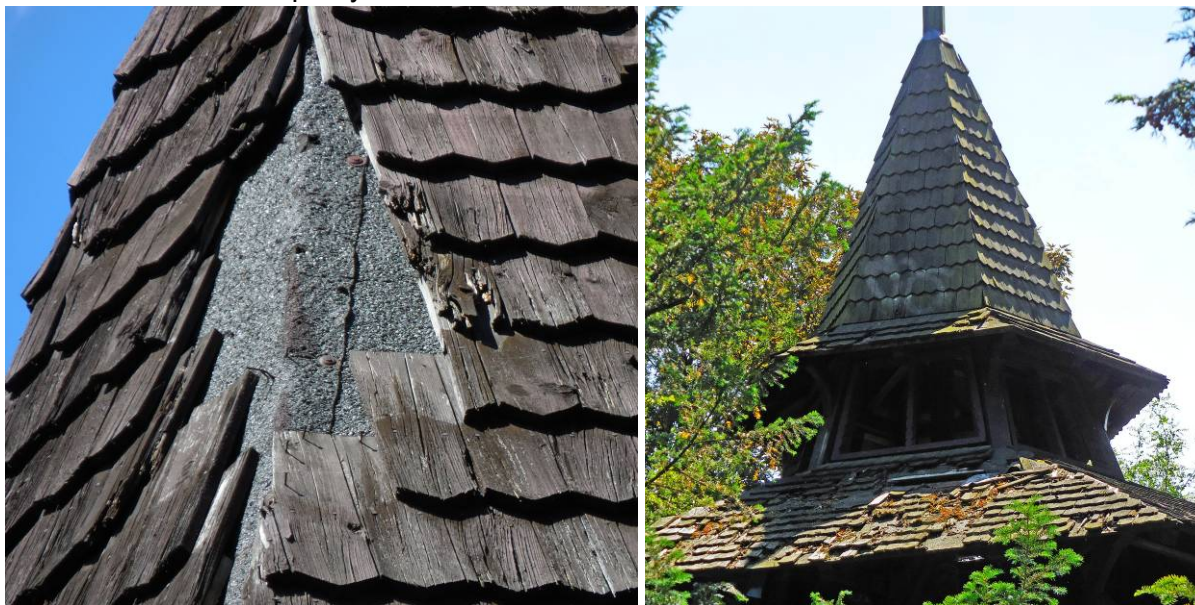
Widok uszkodzeń pokrycia:

Stan techniczny altany jest niejednorodny. Stan pokrycia z gontów, deskowania, krokwi oraz lokalnie balustrad i ławek oceniono jako zły, miejscowo awaryjny. Elementy do wymiany i odtworzenia.

Uszkodzenia pokrycia powodują narażenie konstrukcji drewnianej na zalewanie wodami opadowymi, co przyspiesza proces degradacji. Należy podjąć pilne działania naprawcze w celu ograniczenia dalszych uszkodzeń.

Należy w możliwie krótkim czasie przeprowadzić remont odtworzeniowy pokrycia altany- zalewanie konstrukcji powoduje dalsze jej uszkodzenia.

Nowe pokrycie wykonać przez dwuwarstwowe krycie gontami na łątach układanych na deskowaniu. Zastosować gonty modrzewiowe, łupane, impregnowane ciśnieniowo. Ostatni rząd gontów wykonać z zacięciem skośnym (ułatwia odprowadzenie wody).

Na deskowaniu z desek gr 2,5cm ułożyć papę gr 4 mm, łączoną przez zgrzewanie na stykach- nie przyklejać papy do deskowania. Zamontować kontrłaty (12x2,5cm) oraz łąty (4x5cm), do łąt mocować gonty.

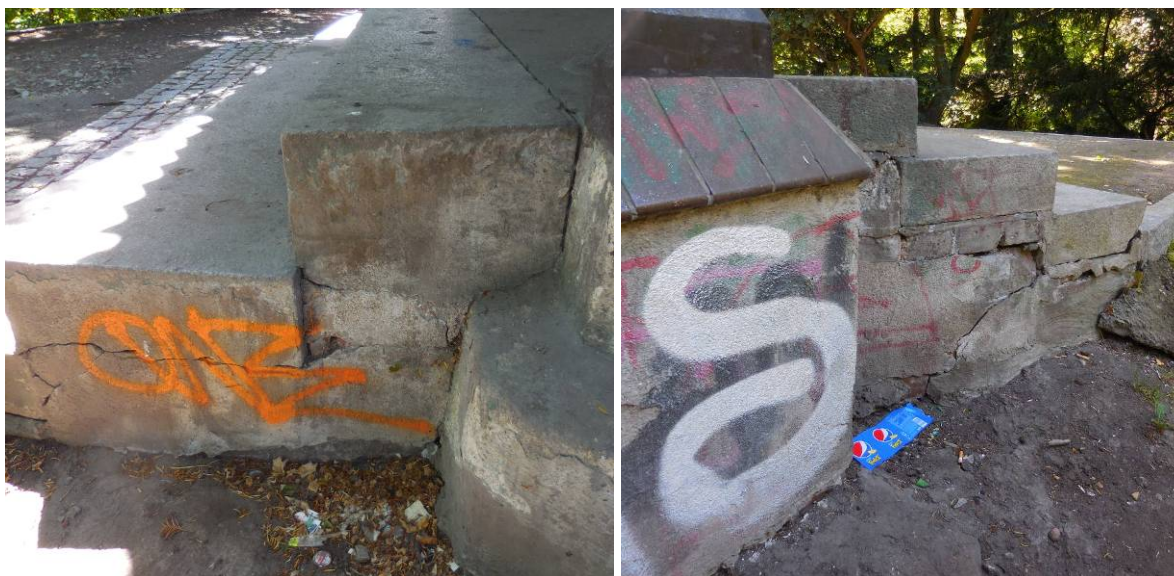
Mur fundamentowy na którym posadowiona jest altana lokalnie zniszczony mechanicznie. Występują pęknięcia, ubytki i uszkodzenia tynku, lokalnie występuje powierzchniowa korozja niewielkich fragmentów ścian. Ściany i tynki w stanie średnim, wymagają przeprowadzenia remontu zachowawczego.

Widok uszkodzeń:

Stwierdzony brak izolacji przeciwwilgociowych ścian fundamentowych spowodował zawilgocenie muru, co w połączeniu z destrukcyjnym działaniem mrozu doprowadziło do uszkodzeń muru i tynku.

Należy skuć ze ścian uszkodzone wszystkie tynki, dokonać lokalnej naprawy uszkodzonych i osłabionych ścian za pomocą przemurowania lub wypełnienia specjalistycznymi szpachlami do naprawy elementów murowanych narażonych na działanie warunków atmosferycznych. Fragmenty ścian (cegły i zaprawy) uszkodzone, zarysowane, skorodowane, osłabione i mocno zawilgocone należy naprawić, przyjmując metodę zależną od zakresu uszkodzeń:

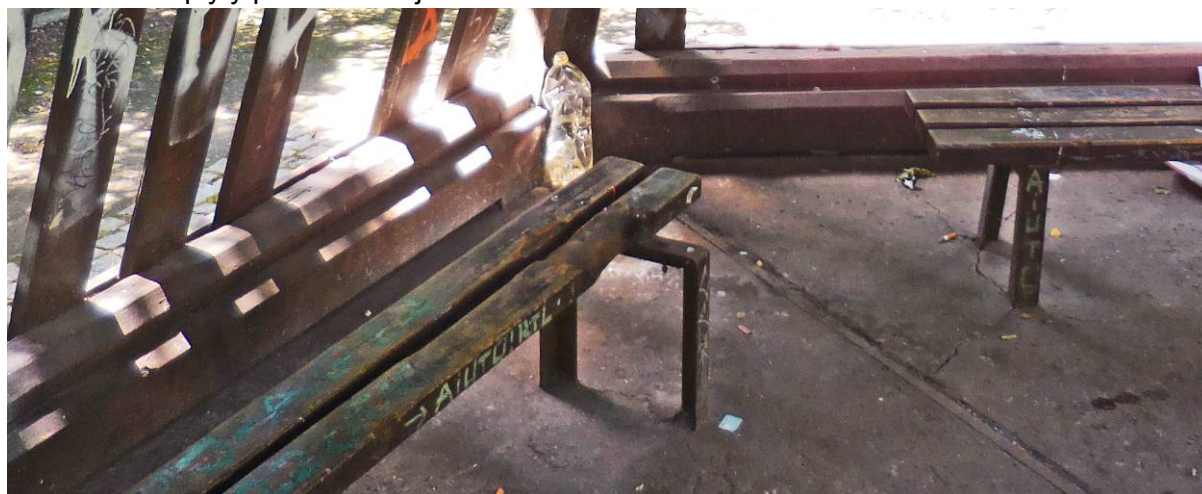
Płyta posadzkowa zużyta mechanicznie, lokalnie zrysowana- do remontu.

Uszkodzenia płyty posadzkowej i ławek:

Uszkodzone balustrady oraz ławki odtworzyć z zachowaniem kształtu istniejącego (na wzór zachowanych). Stalowe elementy ławek oczyścić, zabezpieczyć antykorozyjnie i pomalować analogicznie jak opisane powyżej łączniki elementów drewnianych.

Płyta posadzkowa wymaga przeprowadzenia naprawy lokalnych zarysowań i ubytków. Po mechanicznym oczyszczeniu naprawy należy dokonać za pomocą specjalistycznych środków do naprawy elementów betonowych, właściwych do typu konstrukcji, występujących uszkodzeń oraz warunków atmosferycznych (np. system PCC

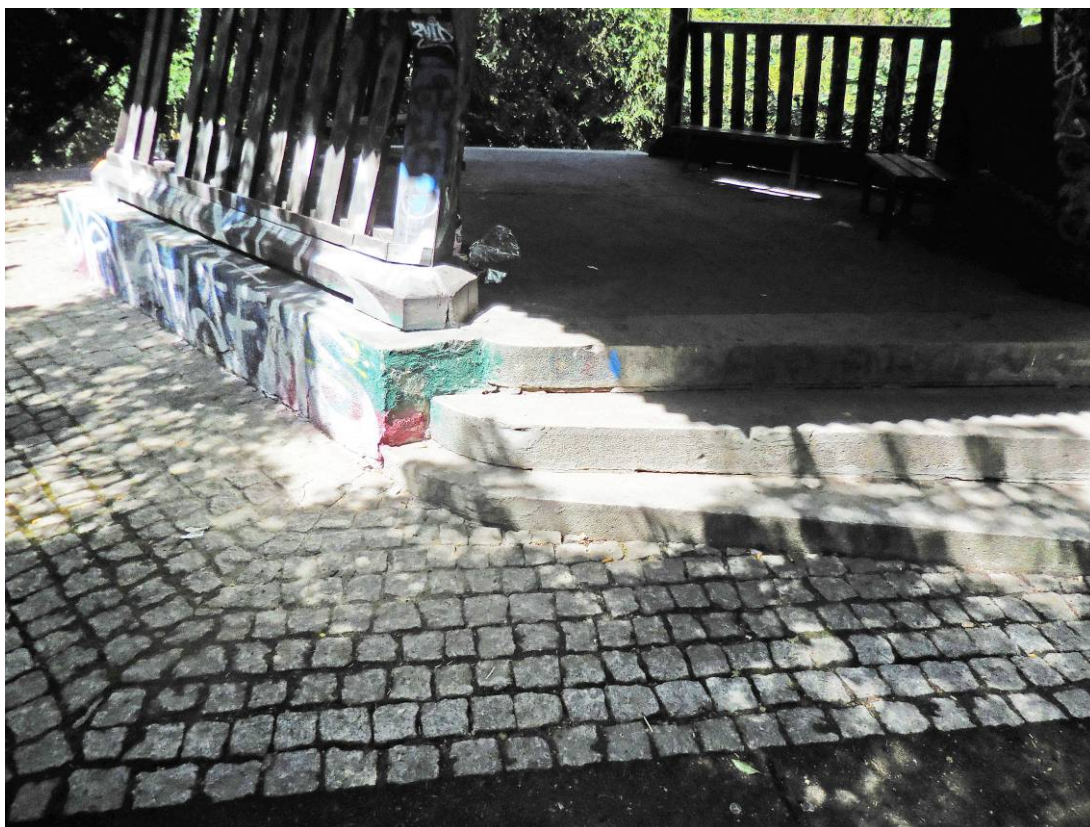
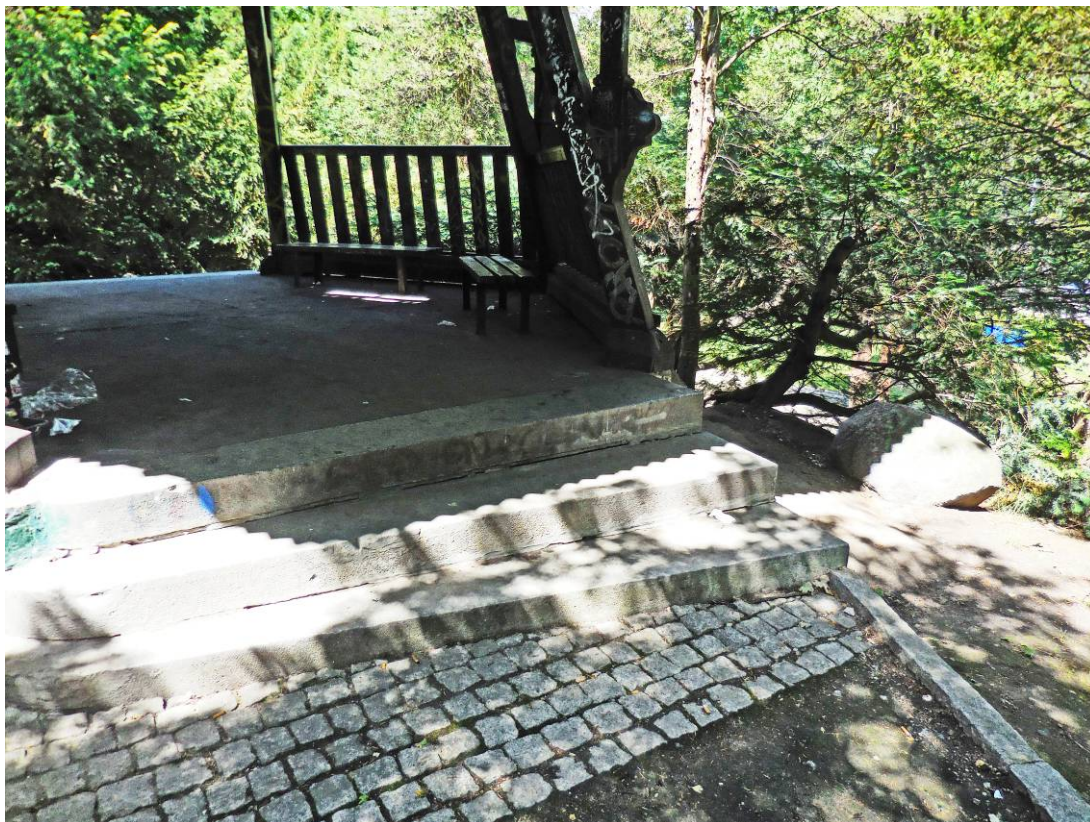
Zdjęcie Nr 3 Schody.

Schody kamienne w stanie dobrym- do zachowania.

Schody kamienne należy oczyścić mechanicznie przez szczotkowanie i zabezpieczyć przed warunkami atmosferycznymi preparatem impregnacyjnym, chroniącym dodatkowo przed plamami z tłuszczu oraz graffiti.

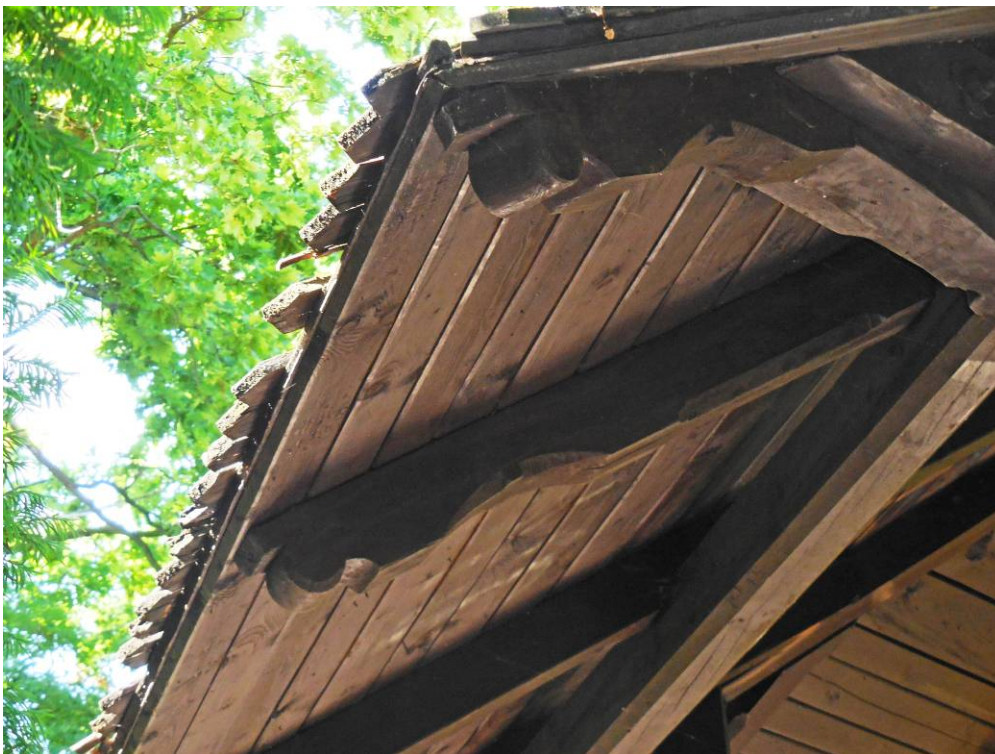
Zdjęcie Nr 5 Elementy pokrycia.

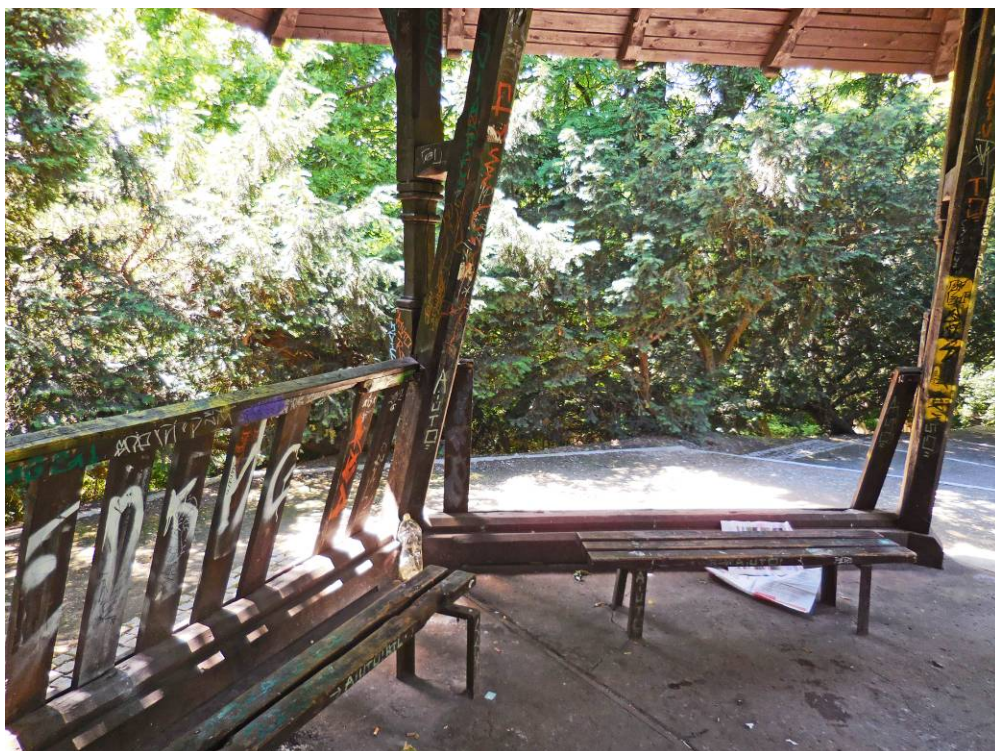
Zdjęcie Nr 6 Uszkodzenia balustrady i ławek.
