## OCENA STANU TECHNICZNEGO

**Temat** : Ocena stanu technicznego zachowanego cokołu altany parkowej  
**Obiekt** : Altana parkowa  
**Kategoria** : VIII  
**Adres** : Wrocław, Park Południowy  
**Nr działki** : Wrocław, obręb Borek, AM-8, działka nr 2  
**Inwestor** : Gmina Miejska Wrocław działająca poprzez  
Zarząd Zieleni Miejskiej, ul. Trzebnicka 33, 50-231 Wrocław

Przedmiotem opracowania jest ocena stanu technicznego zachowanego fundamentu (cokołu) altany na Wzgórzu Georga Bendera w Parku Południowym we Wrocławiu.

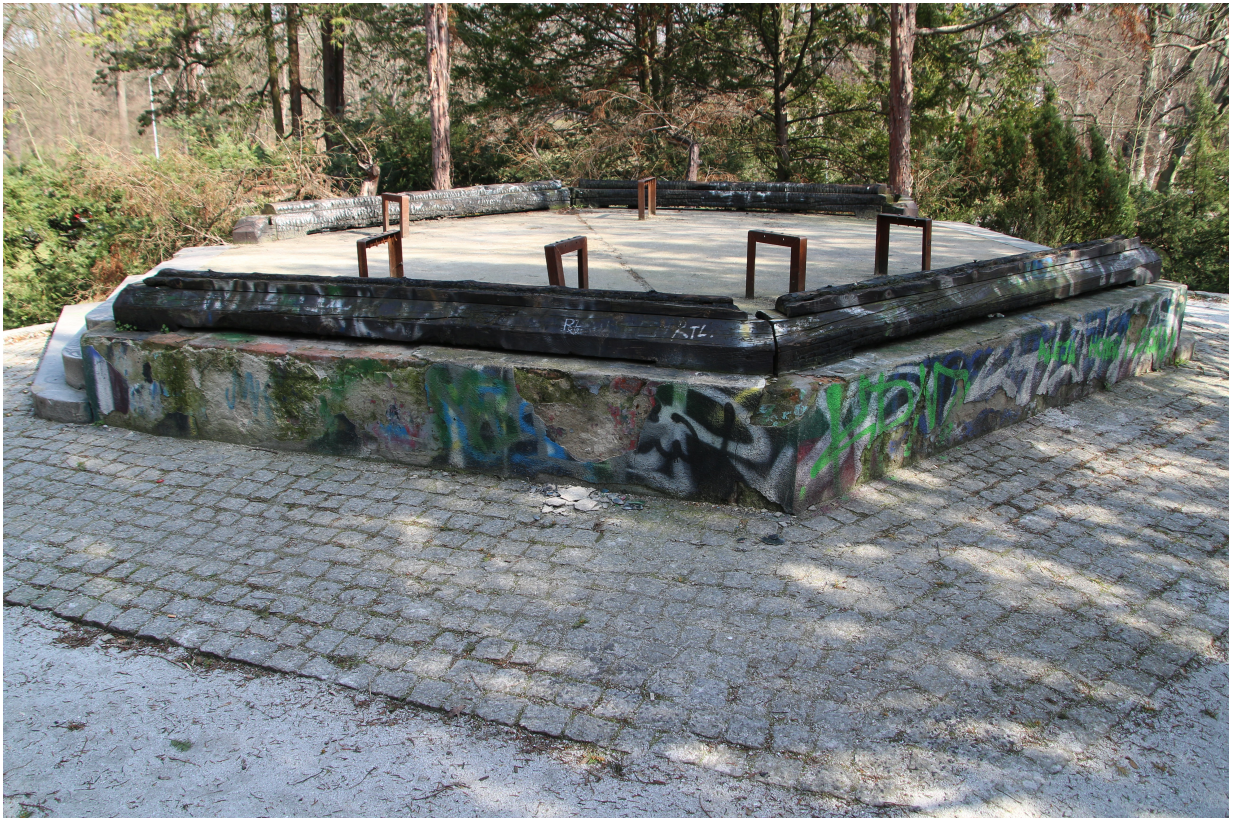
*fot.1 – Widok cokołu od strony południowej.*

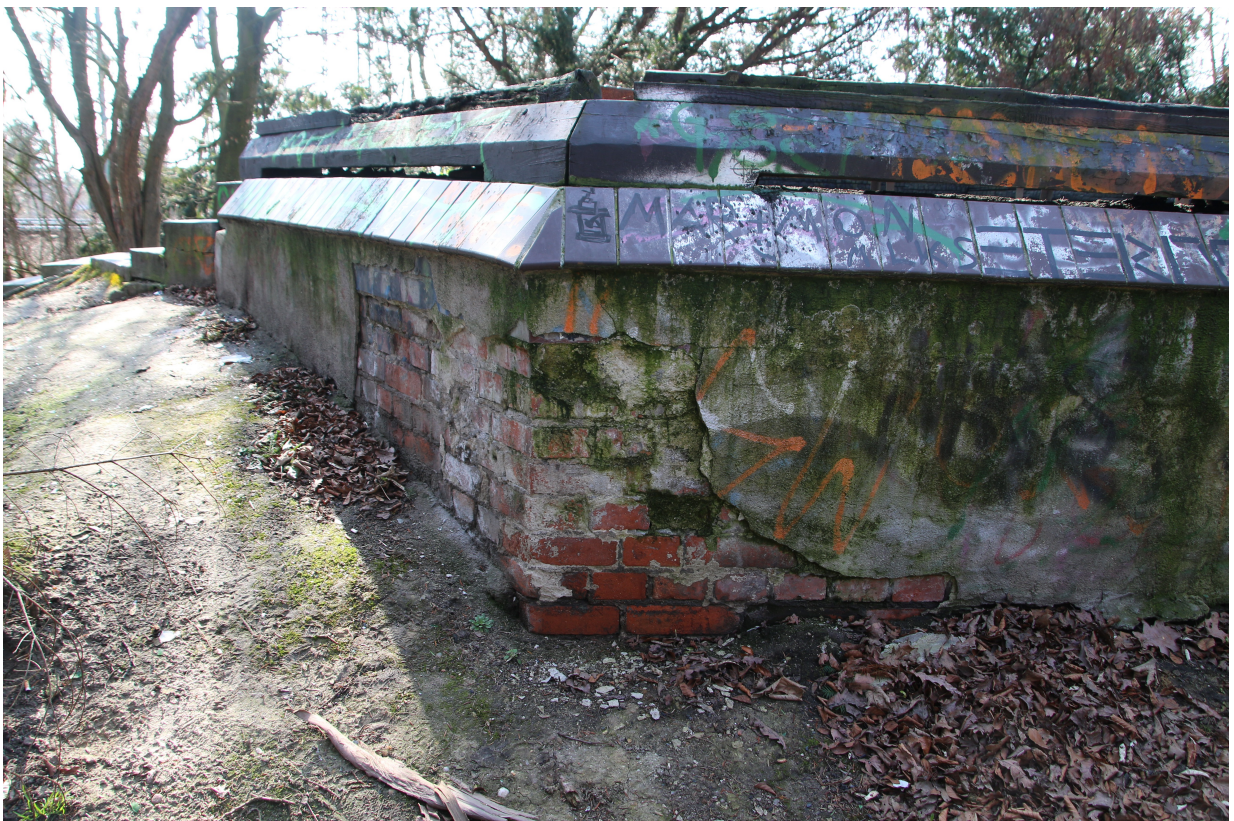
- **Uszkodzenia tynków**  
Tynki na całości cokołu są mocno zniszczone. Miejscami, głównie na północnej stronie, doszło do odsłonięcia konstrukcji muru.
- **Przemieszczenie granitowych stopni**  
Stopnie granitowe po obu stronach uległy nieznacznemu przemieszczeniu. Dotyczy to głównie dolnych stopni.
- **Uszkodzenia mechaniczne stopni**  
Stopnie posiadają kilka powierzchniowych uszkodzeń mechanicznych. W przypadku górnego stopnia od strony zachodniej – doszło pod przełamania całego bloku i powstania większego ubytku.
- **Uszkodzenia pożarowe i mechaniczne drewnianych podwalin**  
Zachowane na cokole podwaliny noszą wyraźne ślady pożaru i znaczne nadpalenia. Ponadto doszło do uszkodzeń mechanicznych w obrębie gniazd na skutek wyłamania obsadzonych w nich słupów. Stalowe kotwy mocujące są skorodowane.

Przyczyny uszkodzeń tynków i mechanicznych uszkodzeń stopni związane są głównie z wiekiem obiektu i brakiem dostatecznej konserwacji. Natomiast osiadanie stopni, najprawdopodobniej zostało spowodowane naruszeniem ich podbudowy podczas wymiany nawierzchni wokół altany.

*fot.2 – Ubytki tynku na stronie północnej.*

Ściany cokołu wymagają usunięcia zniszczonych tynków i napraw lica lub wykonania nowej wyprawy. Stopnie granitowe wymagają uzupełnienia podbudowy i korekty ułożenia oraz estetycznego uzupełnienia braków. W przypadku górnego stopnia po zachodniej stronie można rozważyć wymianę całego elementu.

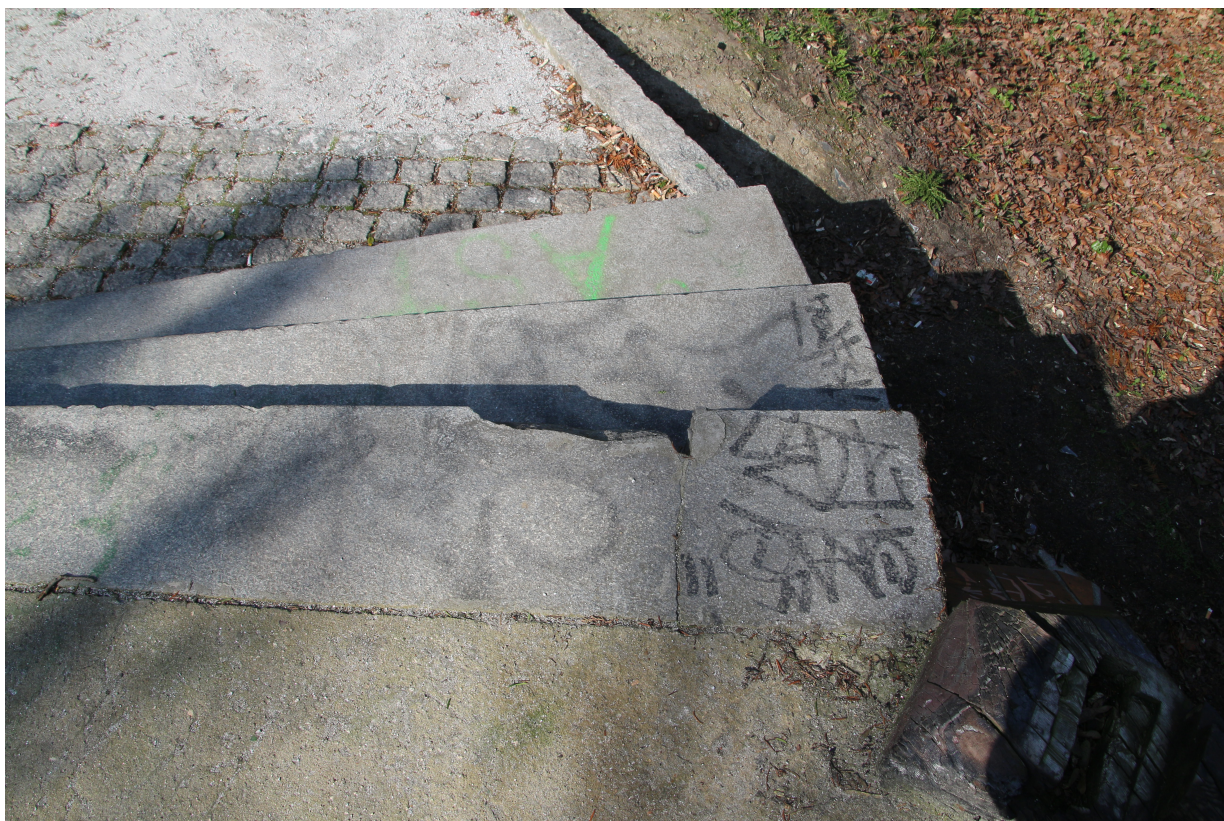
*fot.3 – Mechaniczne uszkodzenie stopnia (strona zachodnia).*

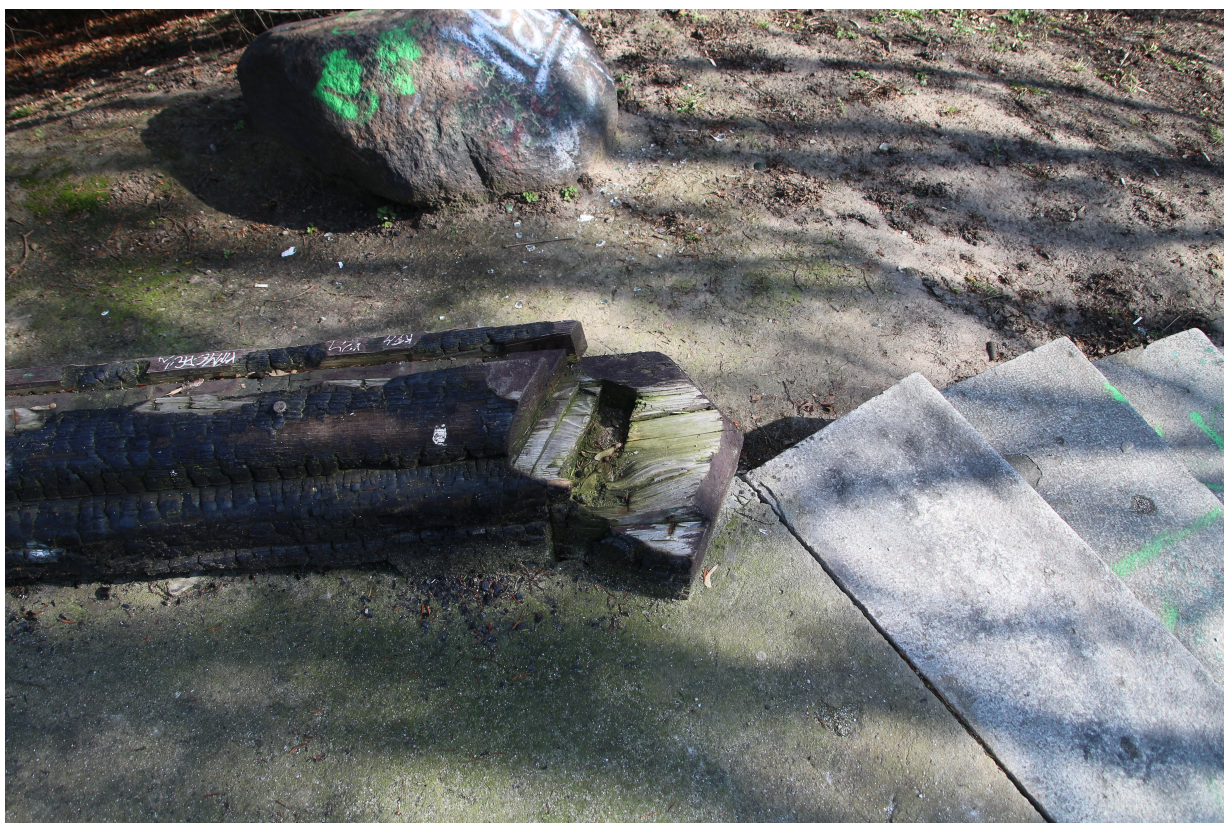
Uszkodzenia elementów drewnianych pozostają w oczywistym związku z pożarem.

*fot.4 – Uszkodzenia zachowanej podwaliny.*

Pozostałości drewnianej konstrukcji, ze względu na rozległość i rodzaj uszkodzeń nie nadają się do dalszego wykorzystania – szczególnie w przypadku odtworzenia całości drewnianej konstrukcji. Wskazana jest również wymiana stalowych kotew.
