## PROJEKT BUDOWLANY REMONTU

OBIEKT: **ALTANA PARKOWA NA WZGÓRZU**  
**im. GEORGA BENDERA W PARKU POŁUDNIOWYM**

TEMAT: **REMONT ALTANY**

**OPIS DO PROJEKTU REMONTU**  
**DREWNIANEJ ALTANY PARKOWEJ**  
**NA WZGÓRZU im. GEORGA BENDERA W PARKU POŁUDNIOWYM**  
**WE WROCŁAWIU, ul. ANDRZEJA WALIGÓRSKIEGO**

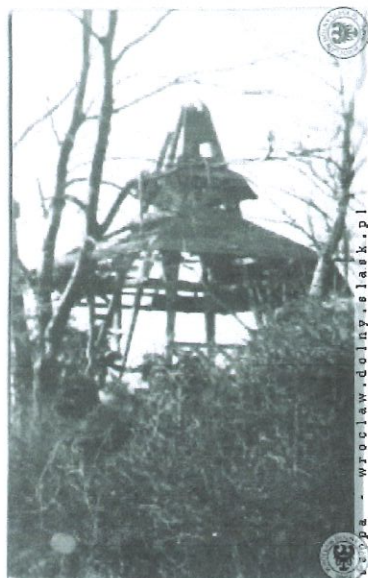
Altana po zniszczeniach wojennych

W czasie Drugiej Wojny Światowej altana została w dużym stopniu zniszczona. Po wojnie została odbudowana w nieco zmienionej formie. Dachy pokryto papą, uzupełniono uszkodzone i zniszczone elementy.

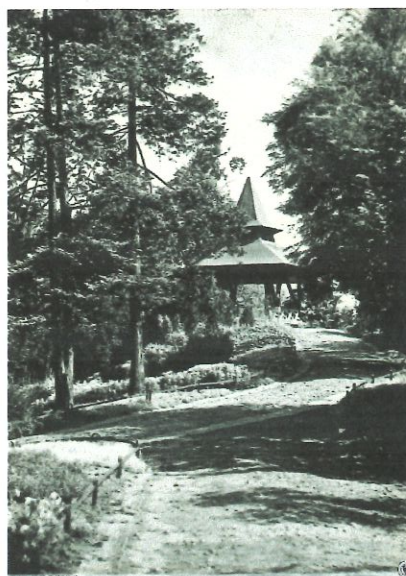
Altana odremontowana – fot. z lat 60-tych XXW.

Zrezygnowano, przy powojennej odbudowie, z odtworzenia elementów rzeźbiarskich, ustawionych na załamaniu dachu górnej części, na krokwiach narożnych oraz ze zwieńczenia altany w formie kuli z wysokim szpicem.
