**GMINA WROCŁAW  
ZARZĄD ZIELENI MIEJSKIEJ**

**PARK SZCZYTNIKI WE WROCŁAWIU  
REWALORYZACJA HISTORYCZNYCH ZAŁOŻEŃ  
OGRODOWYCH**

Wrocław, sierpień 2001 rok.

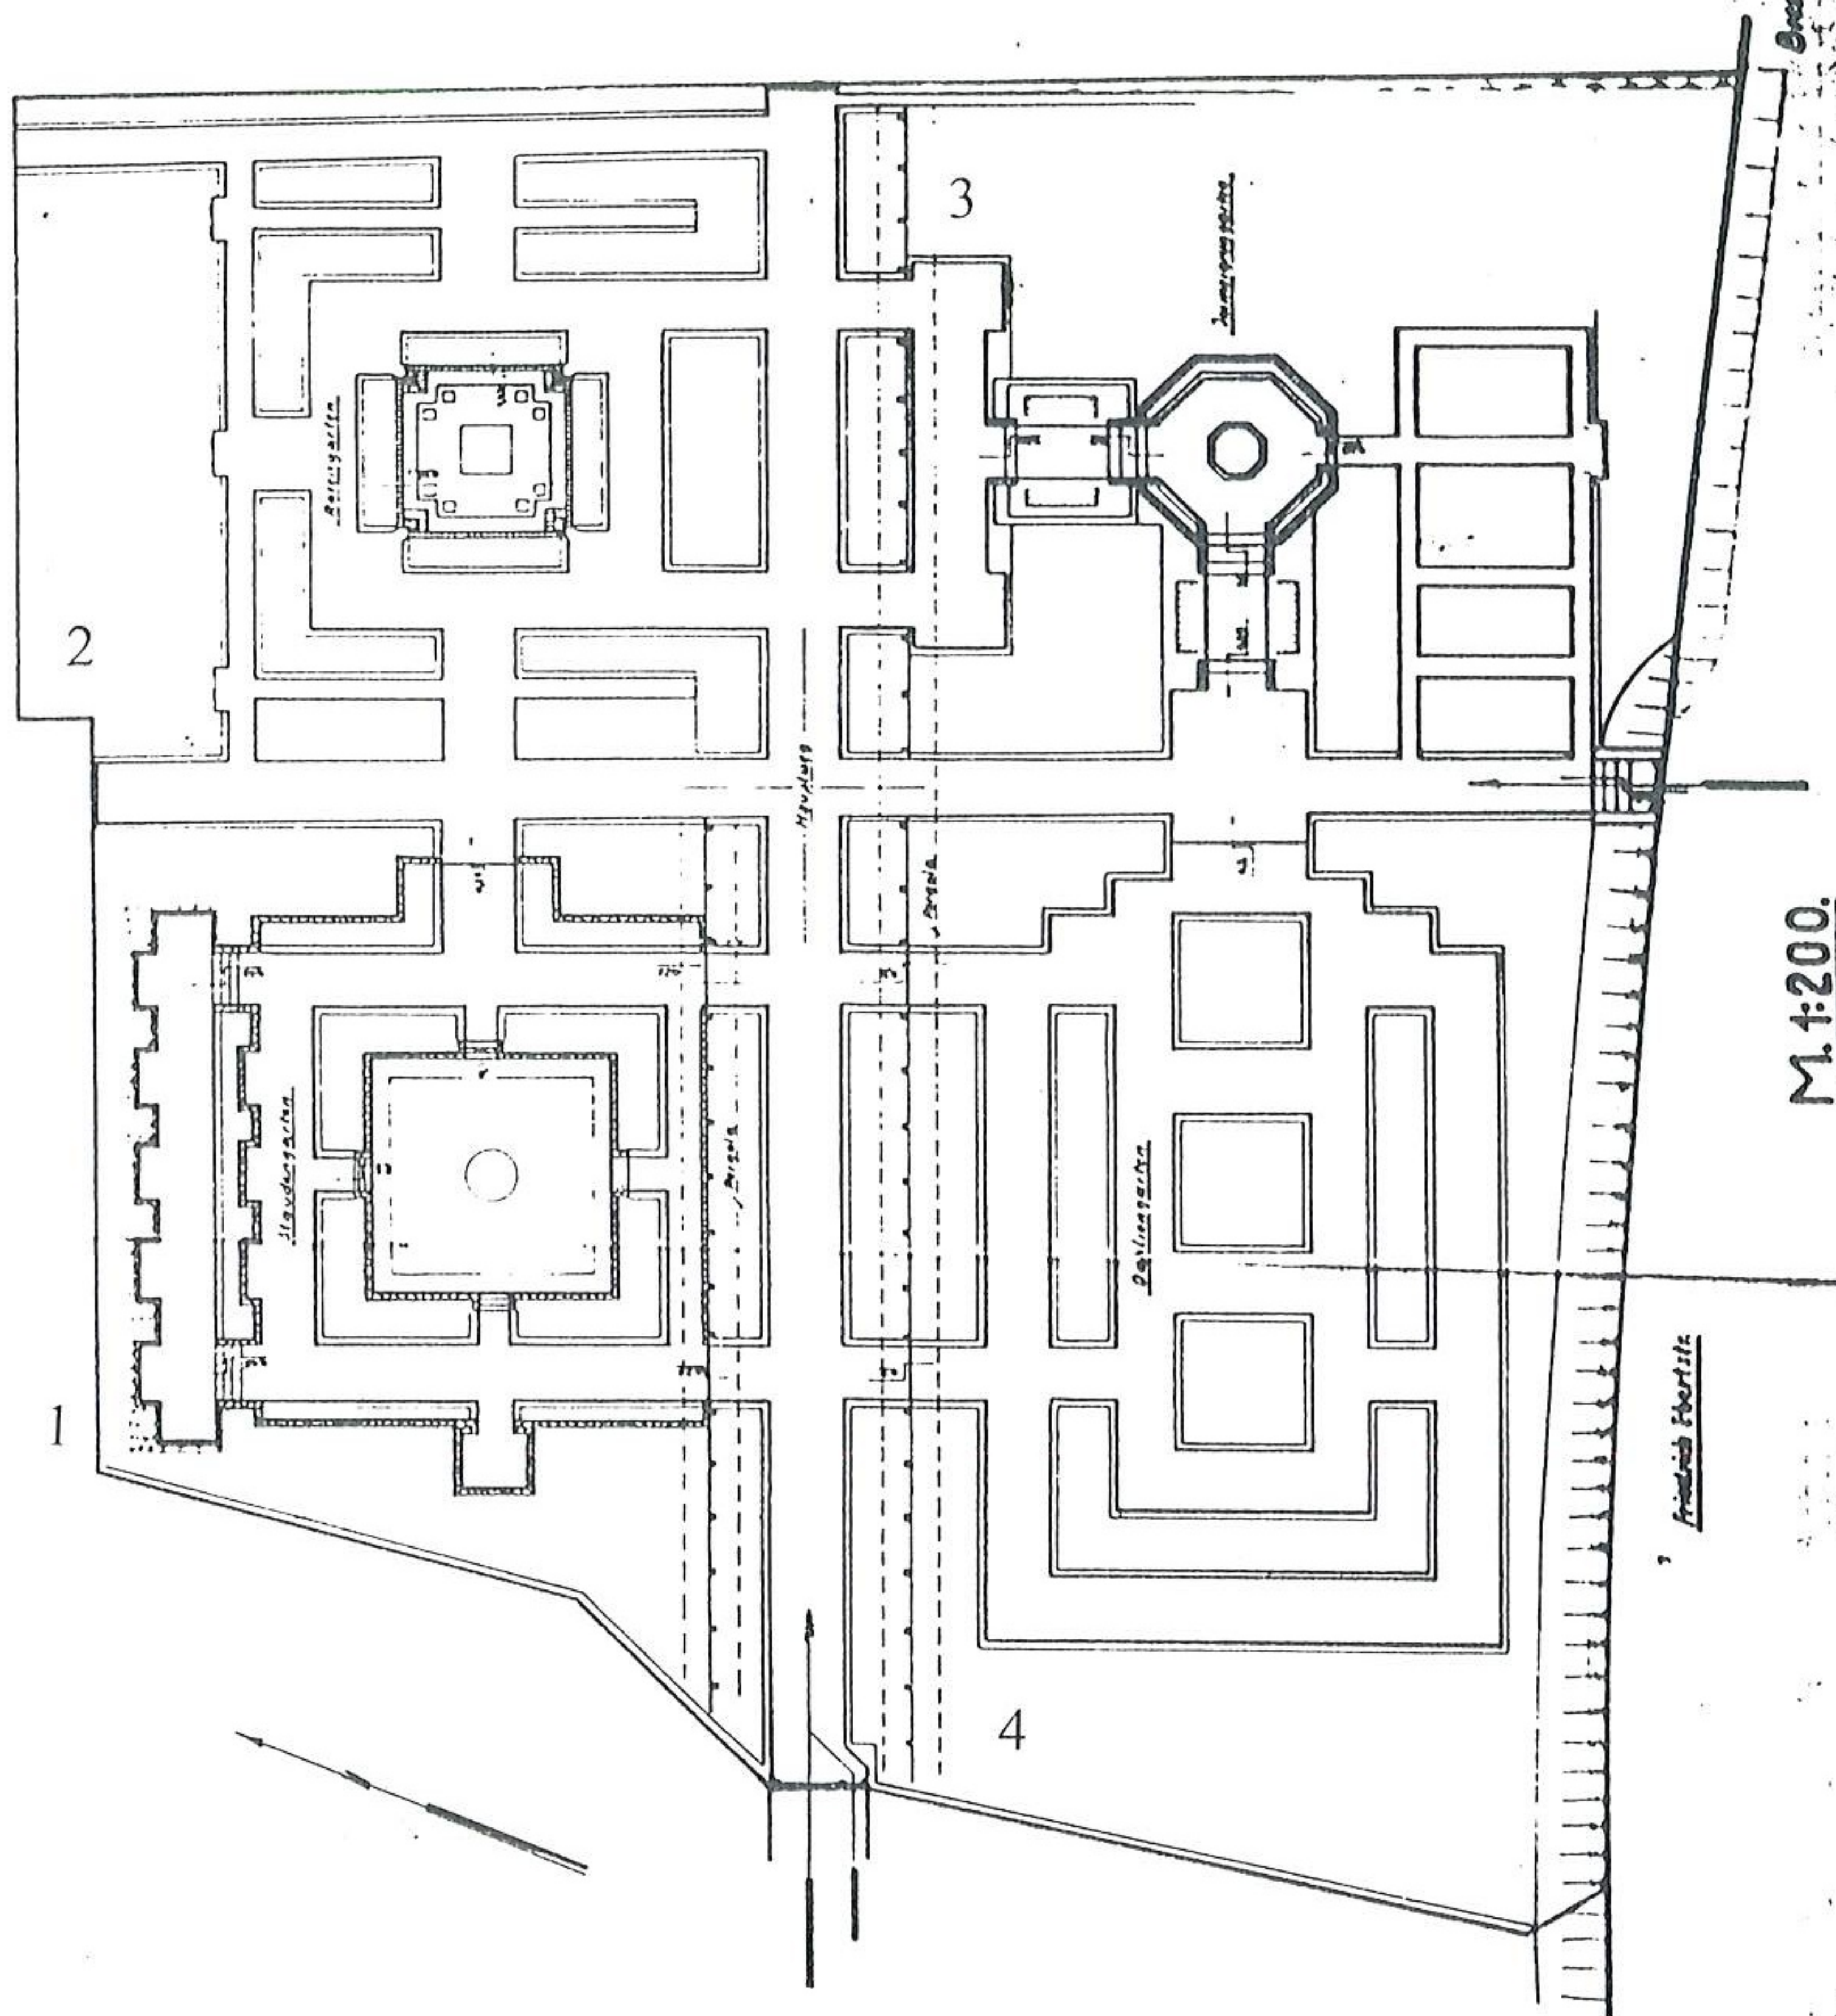
H/15. Wrocław - Park Snomytnicki. Zestawienie czterech ogrodów specjalistycznych w rejonie ul. Mickiewicza /sektor VII/ - projekt z 1929 r. w skali 1:200, wypr. na zlecenie Arch. Budowl. m. Wrocławia, sygn. VII - 63.

- 1 OGRÓD BYLINOWY /OBECNY WGLĘBNIK/
- 2 OGRÓD RÓŻANY
- 3 OGRÓD ROŚLIN ZIMOZIELONYCH / OBECNA RÓŻANKA /
- 4 OGRÓD DALIOWY

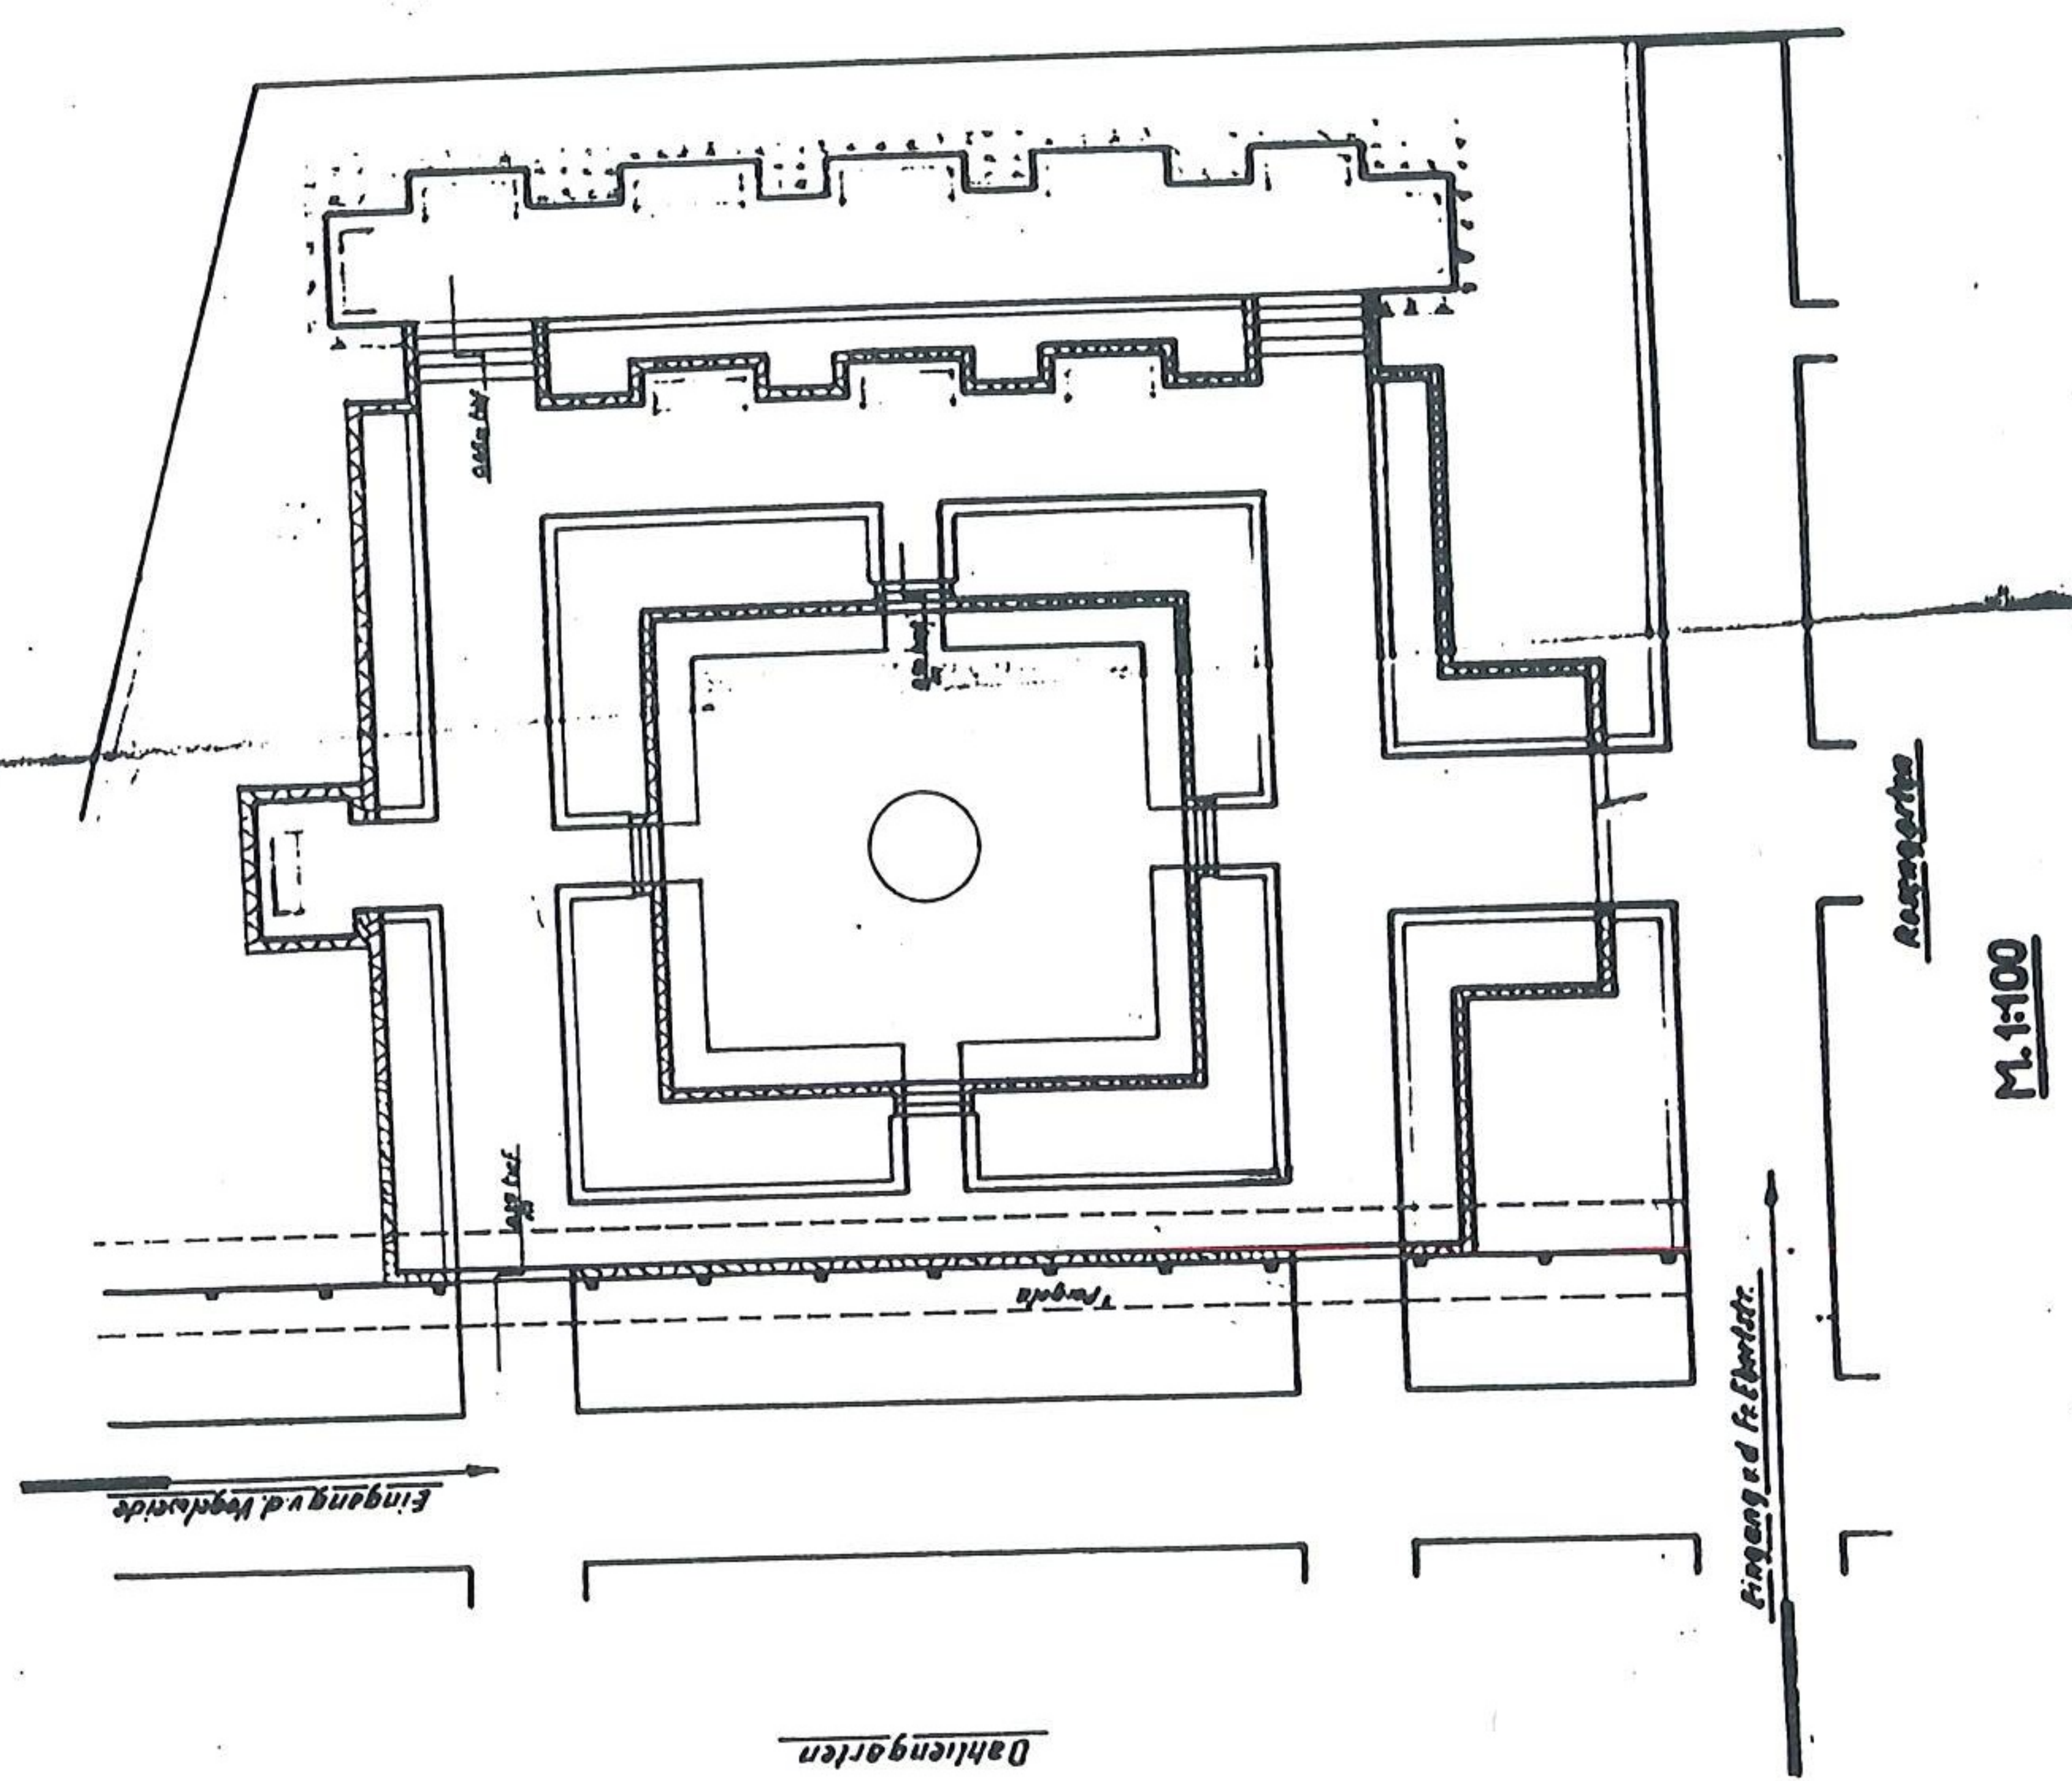
II/16. Wrocław - Park Słowiański. Ogrod bylinowy, ogólny plan  
 zagospodarowania - projekt z 1959 r. w skali 1:100,  
 wypr. na składowe Arch. Budowl. m. Wrocławia, sygn. VII-63,  
 /patrz nr 15/.

STAUDENGARTEN IN SCHNITZIG

- W 1997 roku odbudowano następny historyczny ogród geometryczny „**Wgłębnik**”. Podstawą do renowacji założenia był przekaz ikonograficzny oraz czytelne jeszcze pozostałości szkieletu kamiennych murków i schodów.

Nowe murki i schody położono na pierwotnych miejscach z użyciem materiałów rozbiórkowych. Nie było możliwości odtworzenia szaty roślinnej zgodnie z przekazami ikonograficznymi. Obecnie rozrośnięte do dużych rozmiarów drzewa i krzewy powodują bardzo duże zacienienie terenu. Zaprojektowano nasadzenie roślin cieniolubnych, zimozielonych. Zgodnie z projektem centralna część „Wgłębnika” tworzyła cztery kwatery bukszpanowo – mineralne. Ze względu na liczne kradzieże krzewów bukszpanu w roku bieżącym ogród ten obsadzono kwiatami sezonowymi. W przyszłości bukszpan zastąpiony zostanie ligustrem odmiany karłowej.

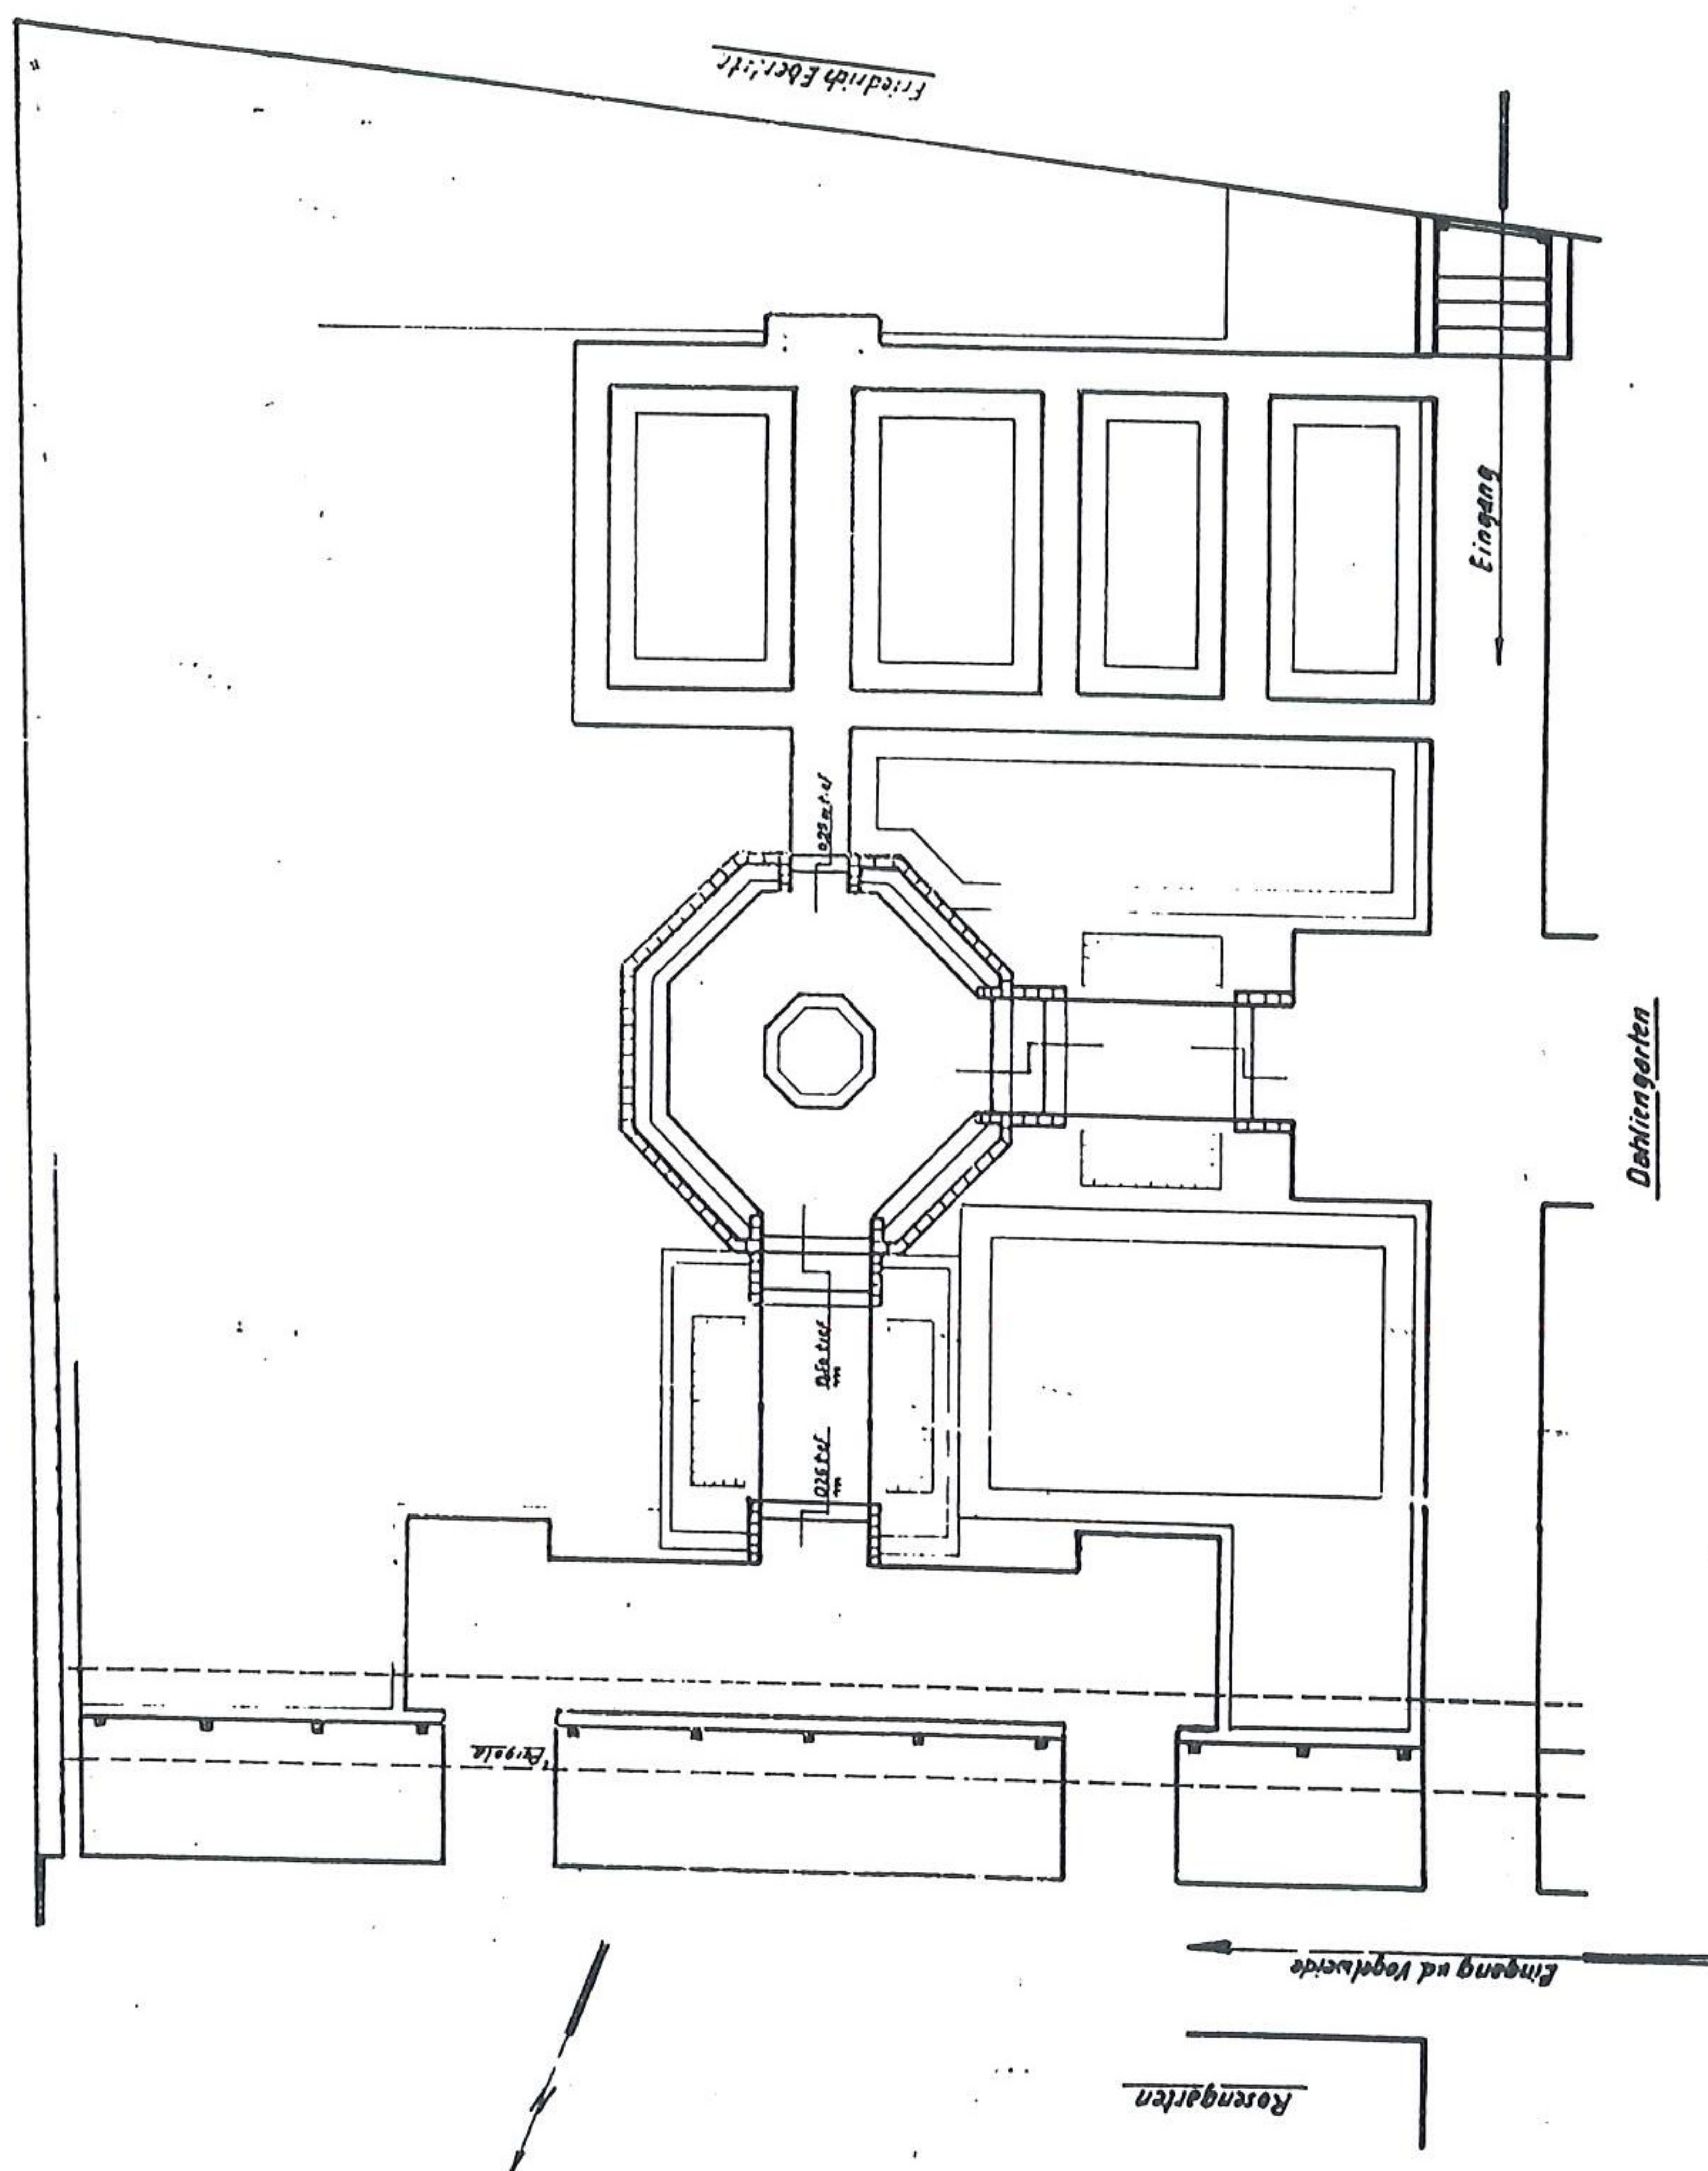
K/20. Wrocław - Park Szczytnicki. Ogród roślin nimo-wieloletnich, projekt z 1939 r., w skali 1:100, repr. ze zbiorów Arch. Budowl. m. Wrocławia, sygn. VII, 63 /patrz nr 15/.

# IMMERGRÜNGARTEN IN SCHEITNIG

- W 1995 roku odbudowano również jeden z geometrycznych ogrodów „**Różankę**”, leżący w sektorze VII parku. Rewaloryzację wykonano zgodnie z projektem Janusza Szymańskiego – architekta krajobrazu.

Podczas powodzi „Różanka” została całkowicie zniszczona. Po powodzi, ze względu na brak projektowanych odmian róż oraz na częste kradzieże materiału roślinnego, część poletek czasowo zastąpiono kwiatami sezonowymi.

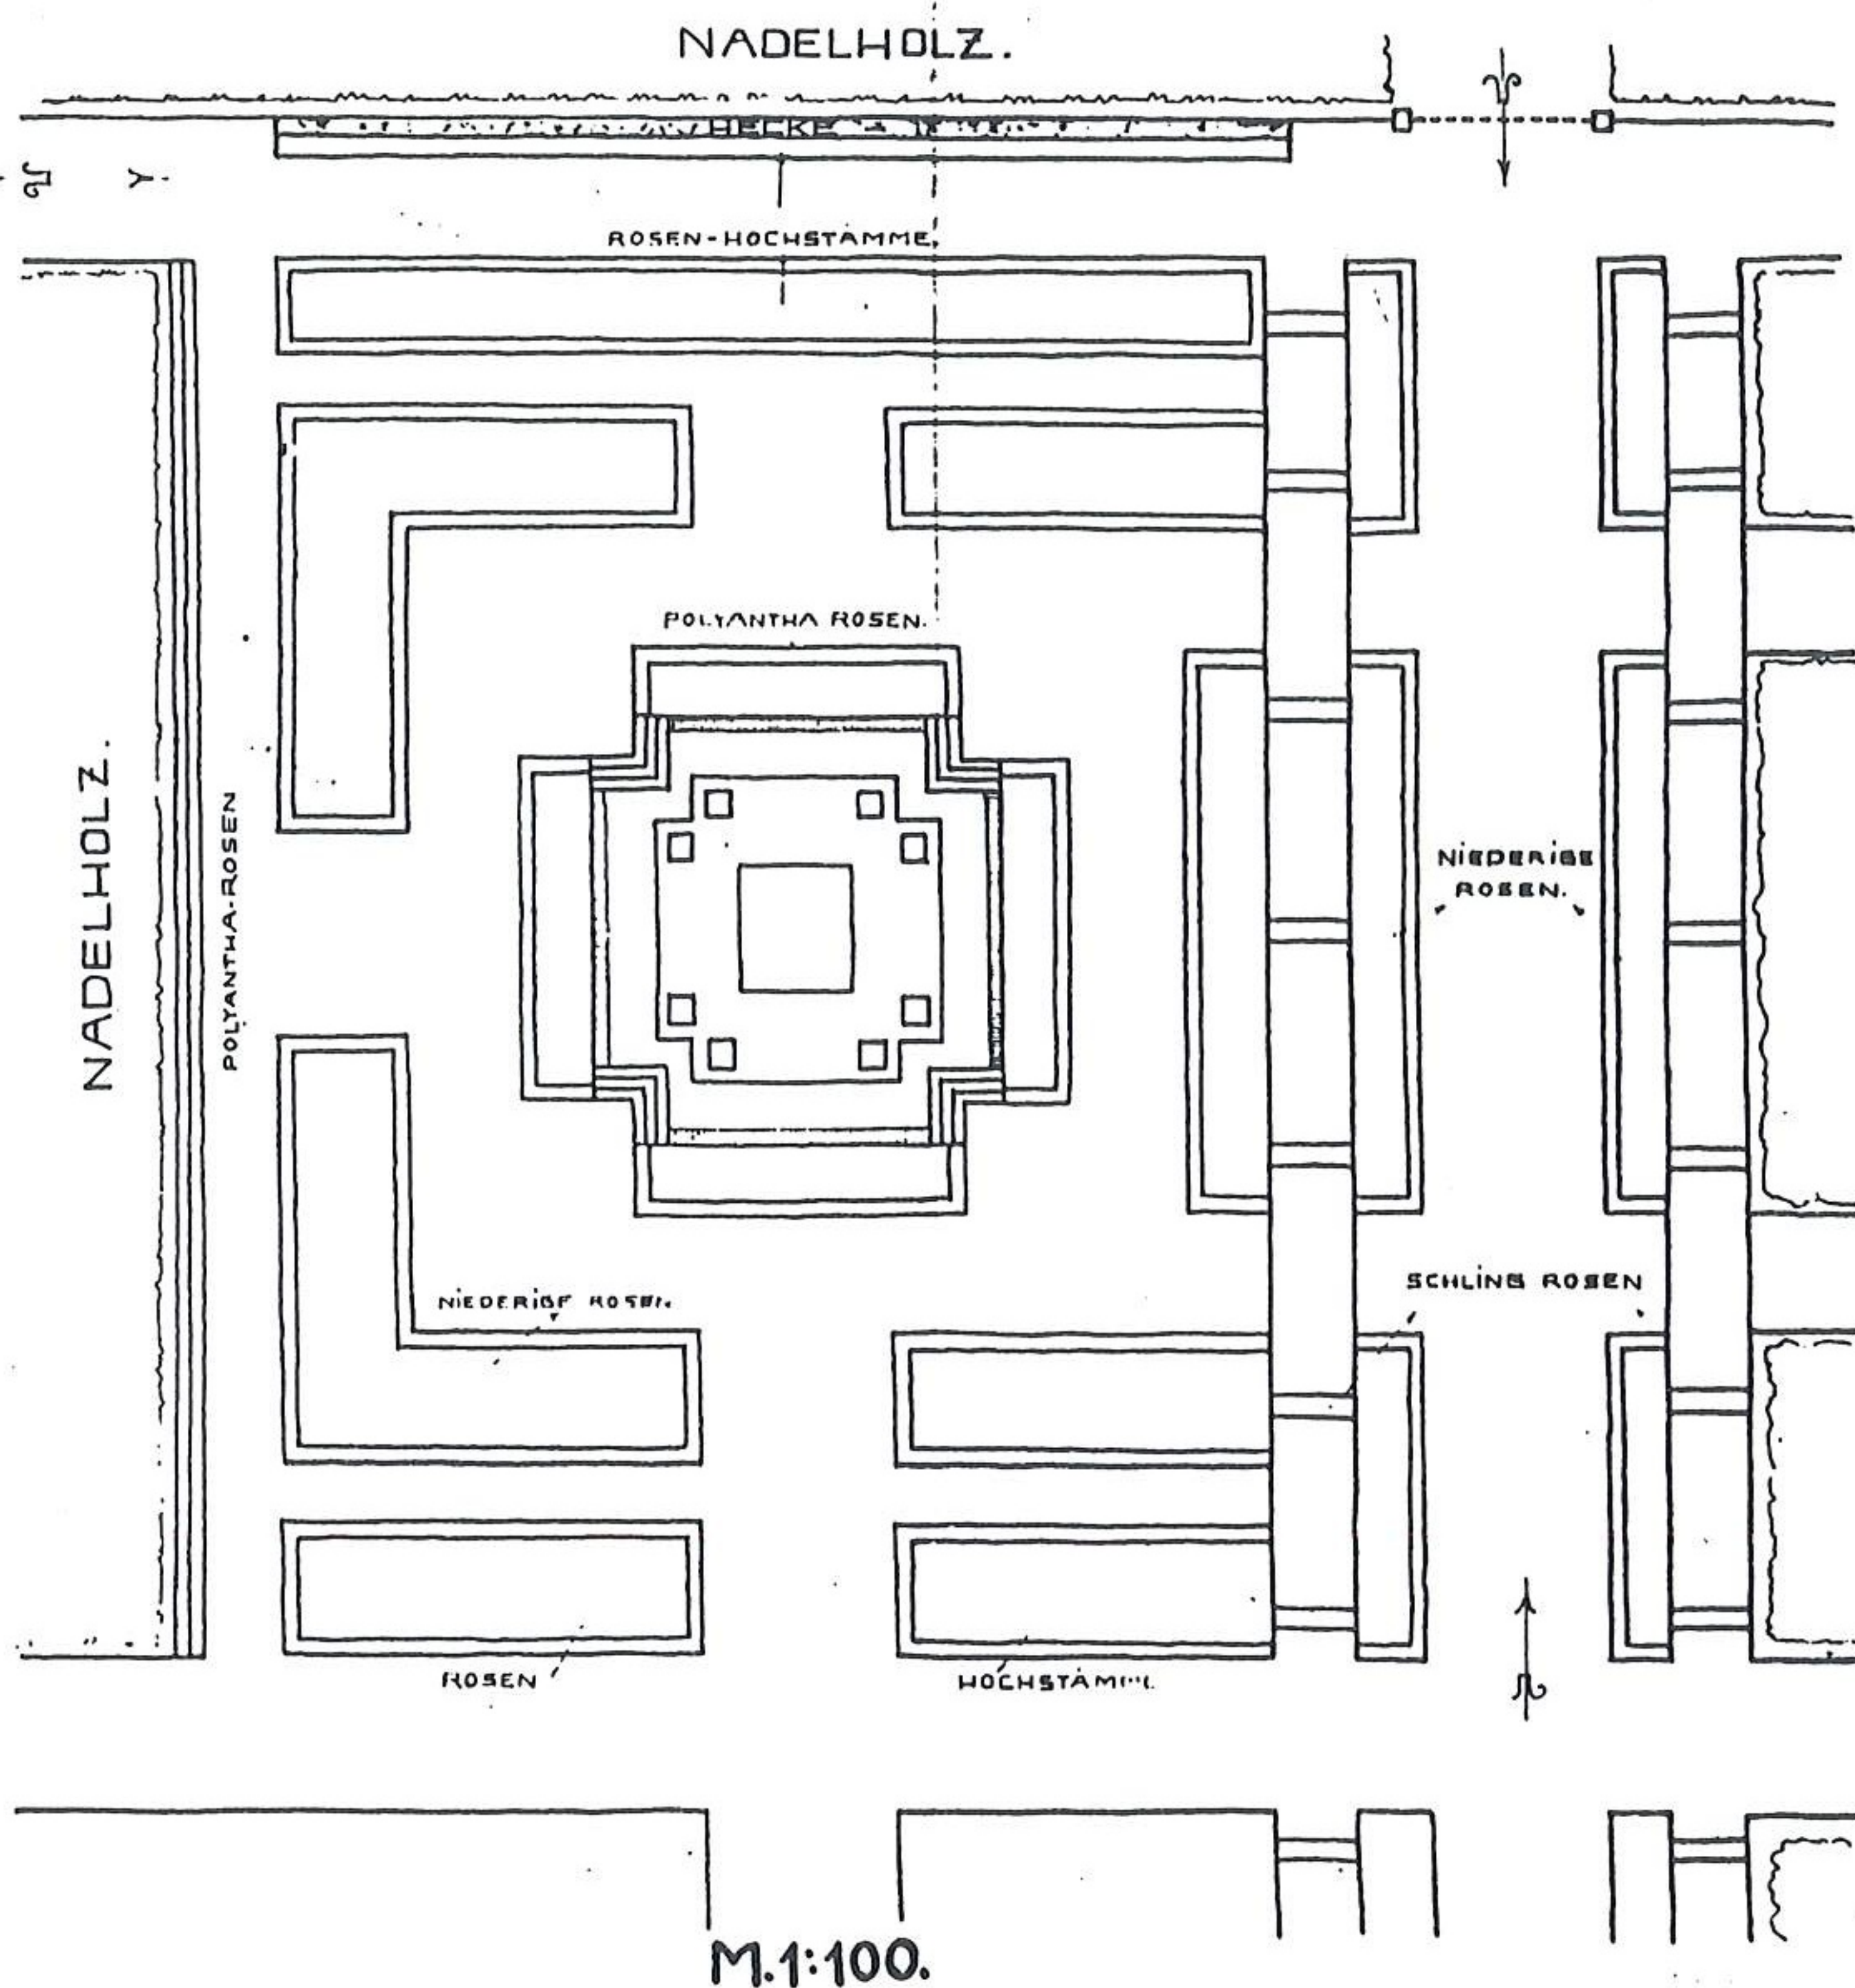
H/18. Wrocław - Park Scheitnigki. Ogród róśany, projekt z 1929 r.  
w skali 1:100, repr. ze zbiorów Arch. - Budowl. m. Wrocławia  
sygn. VII-63 /patrz nr 15/.

# ROSENGARTEN IM SCHEITNIGER PARK.

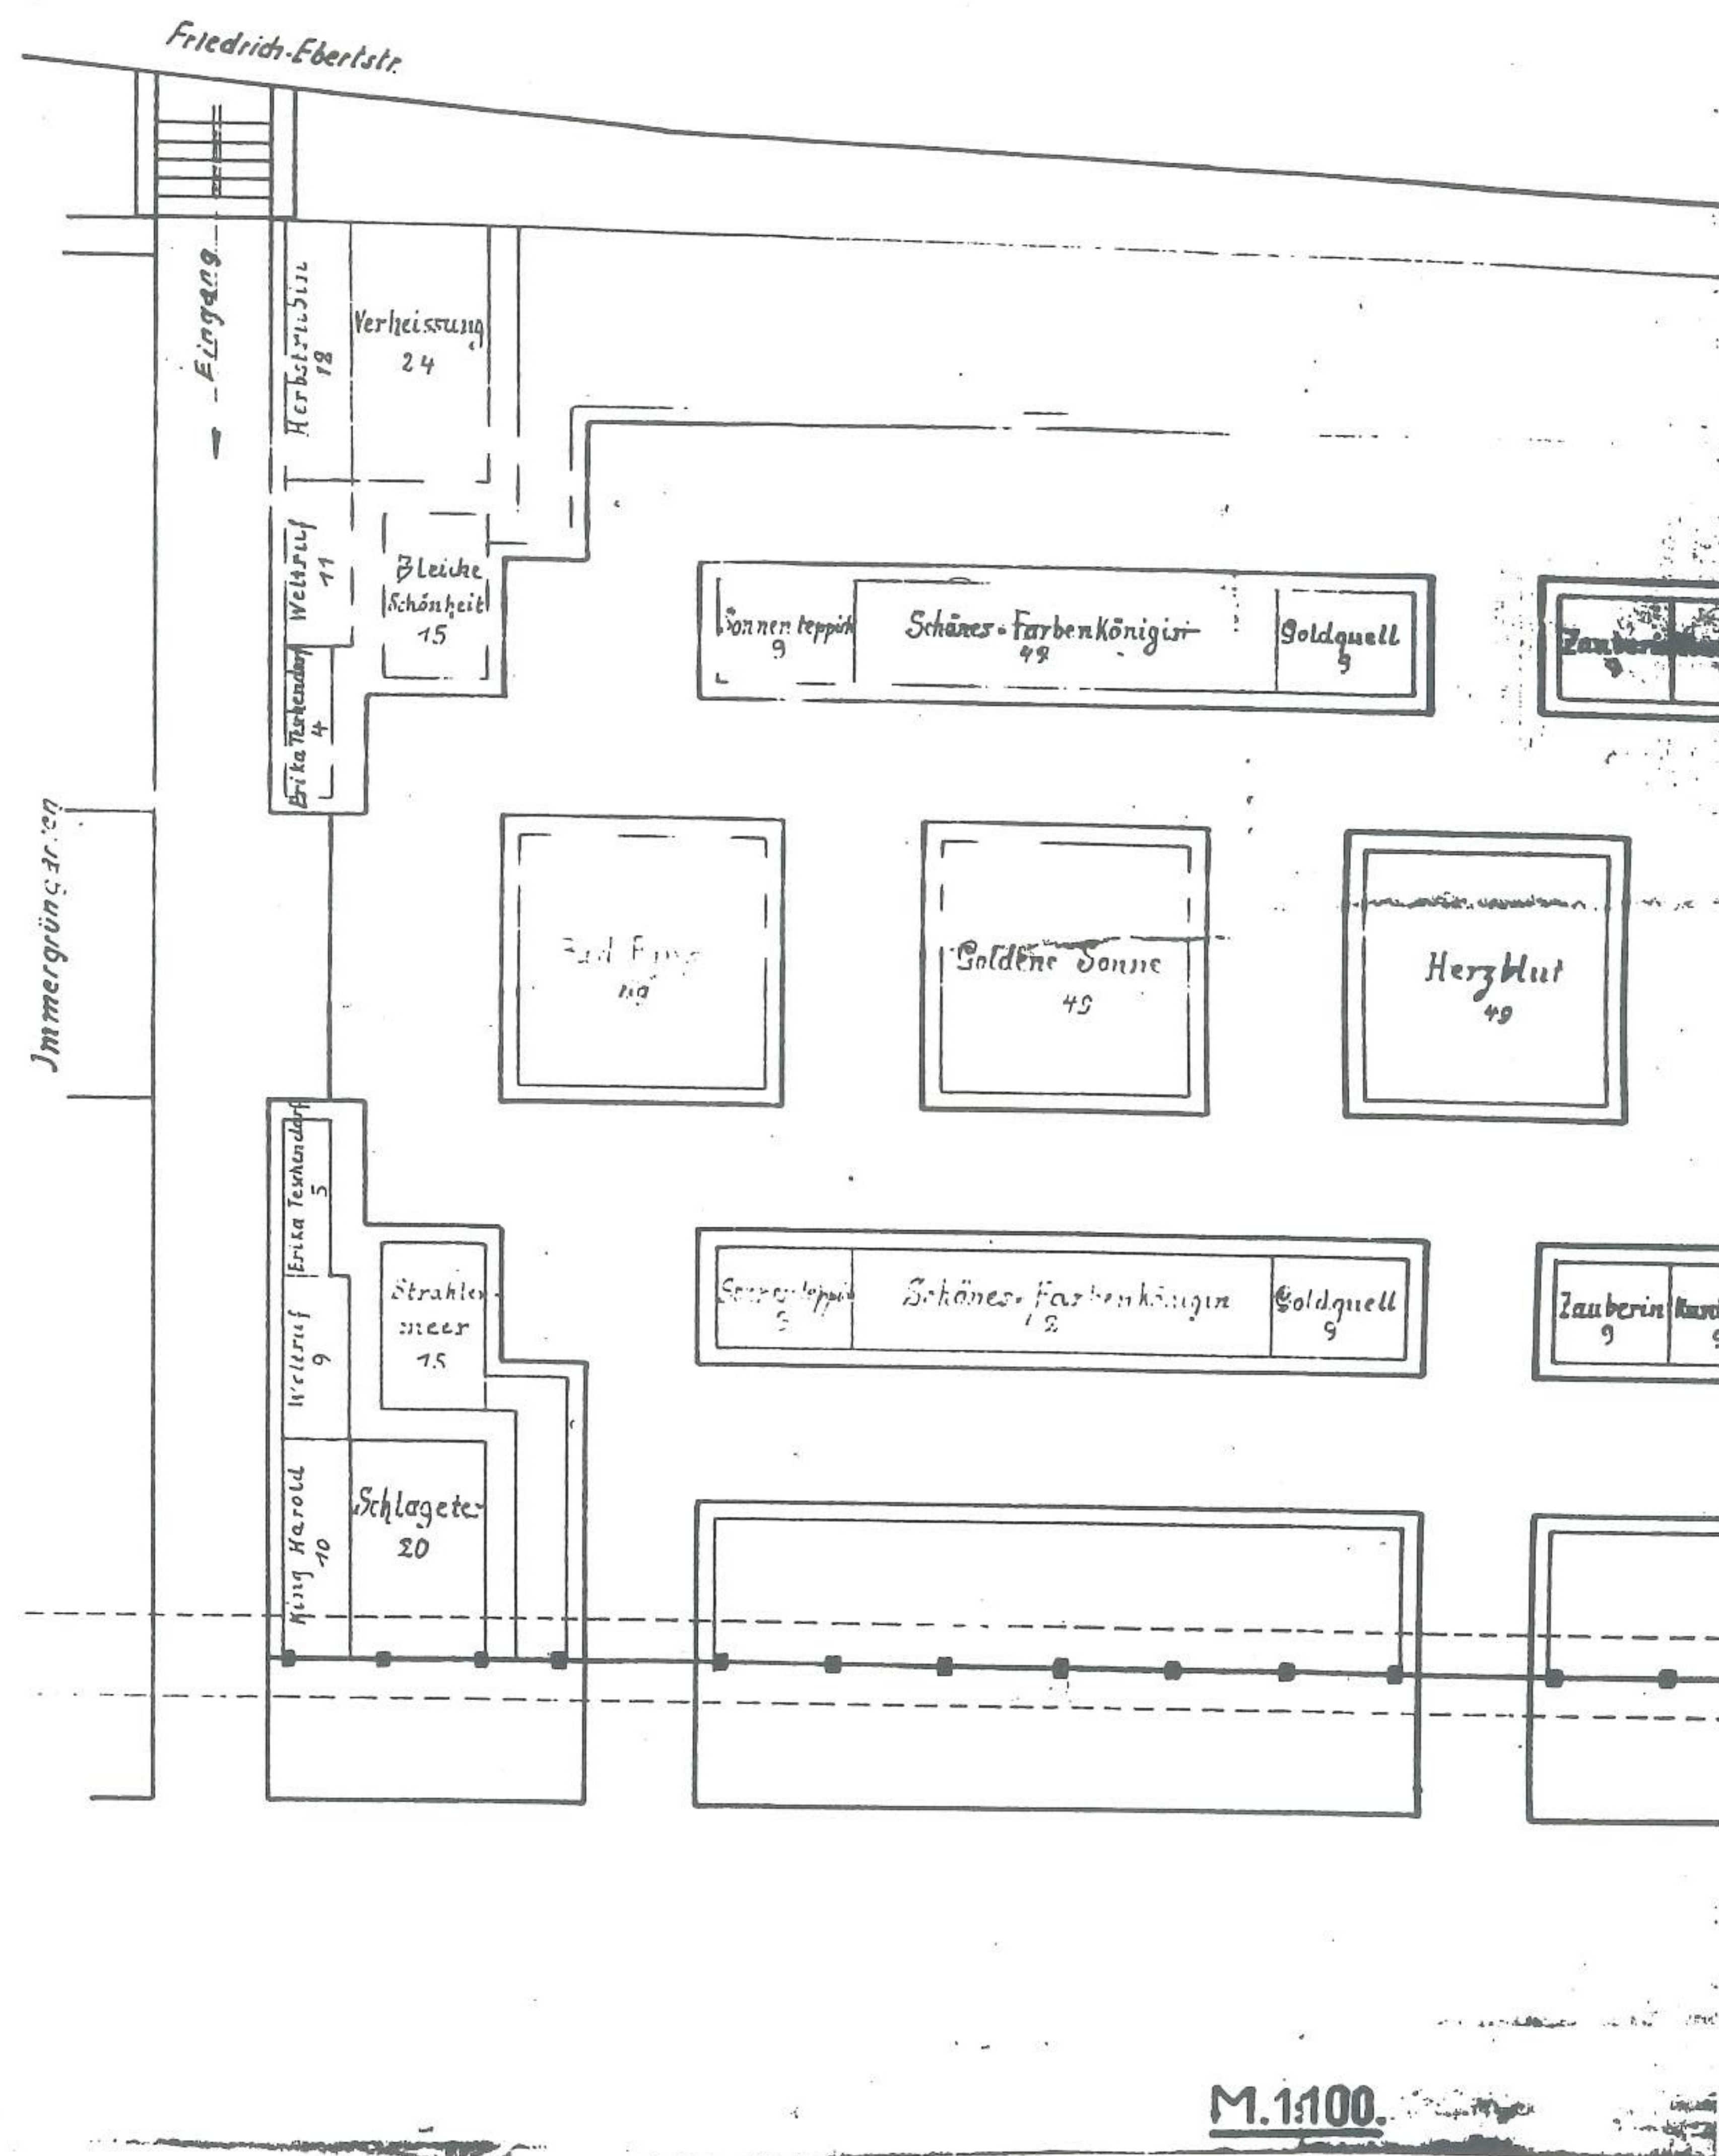
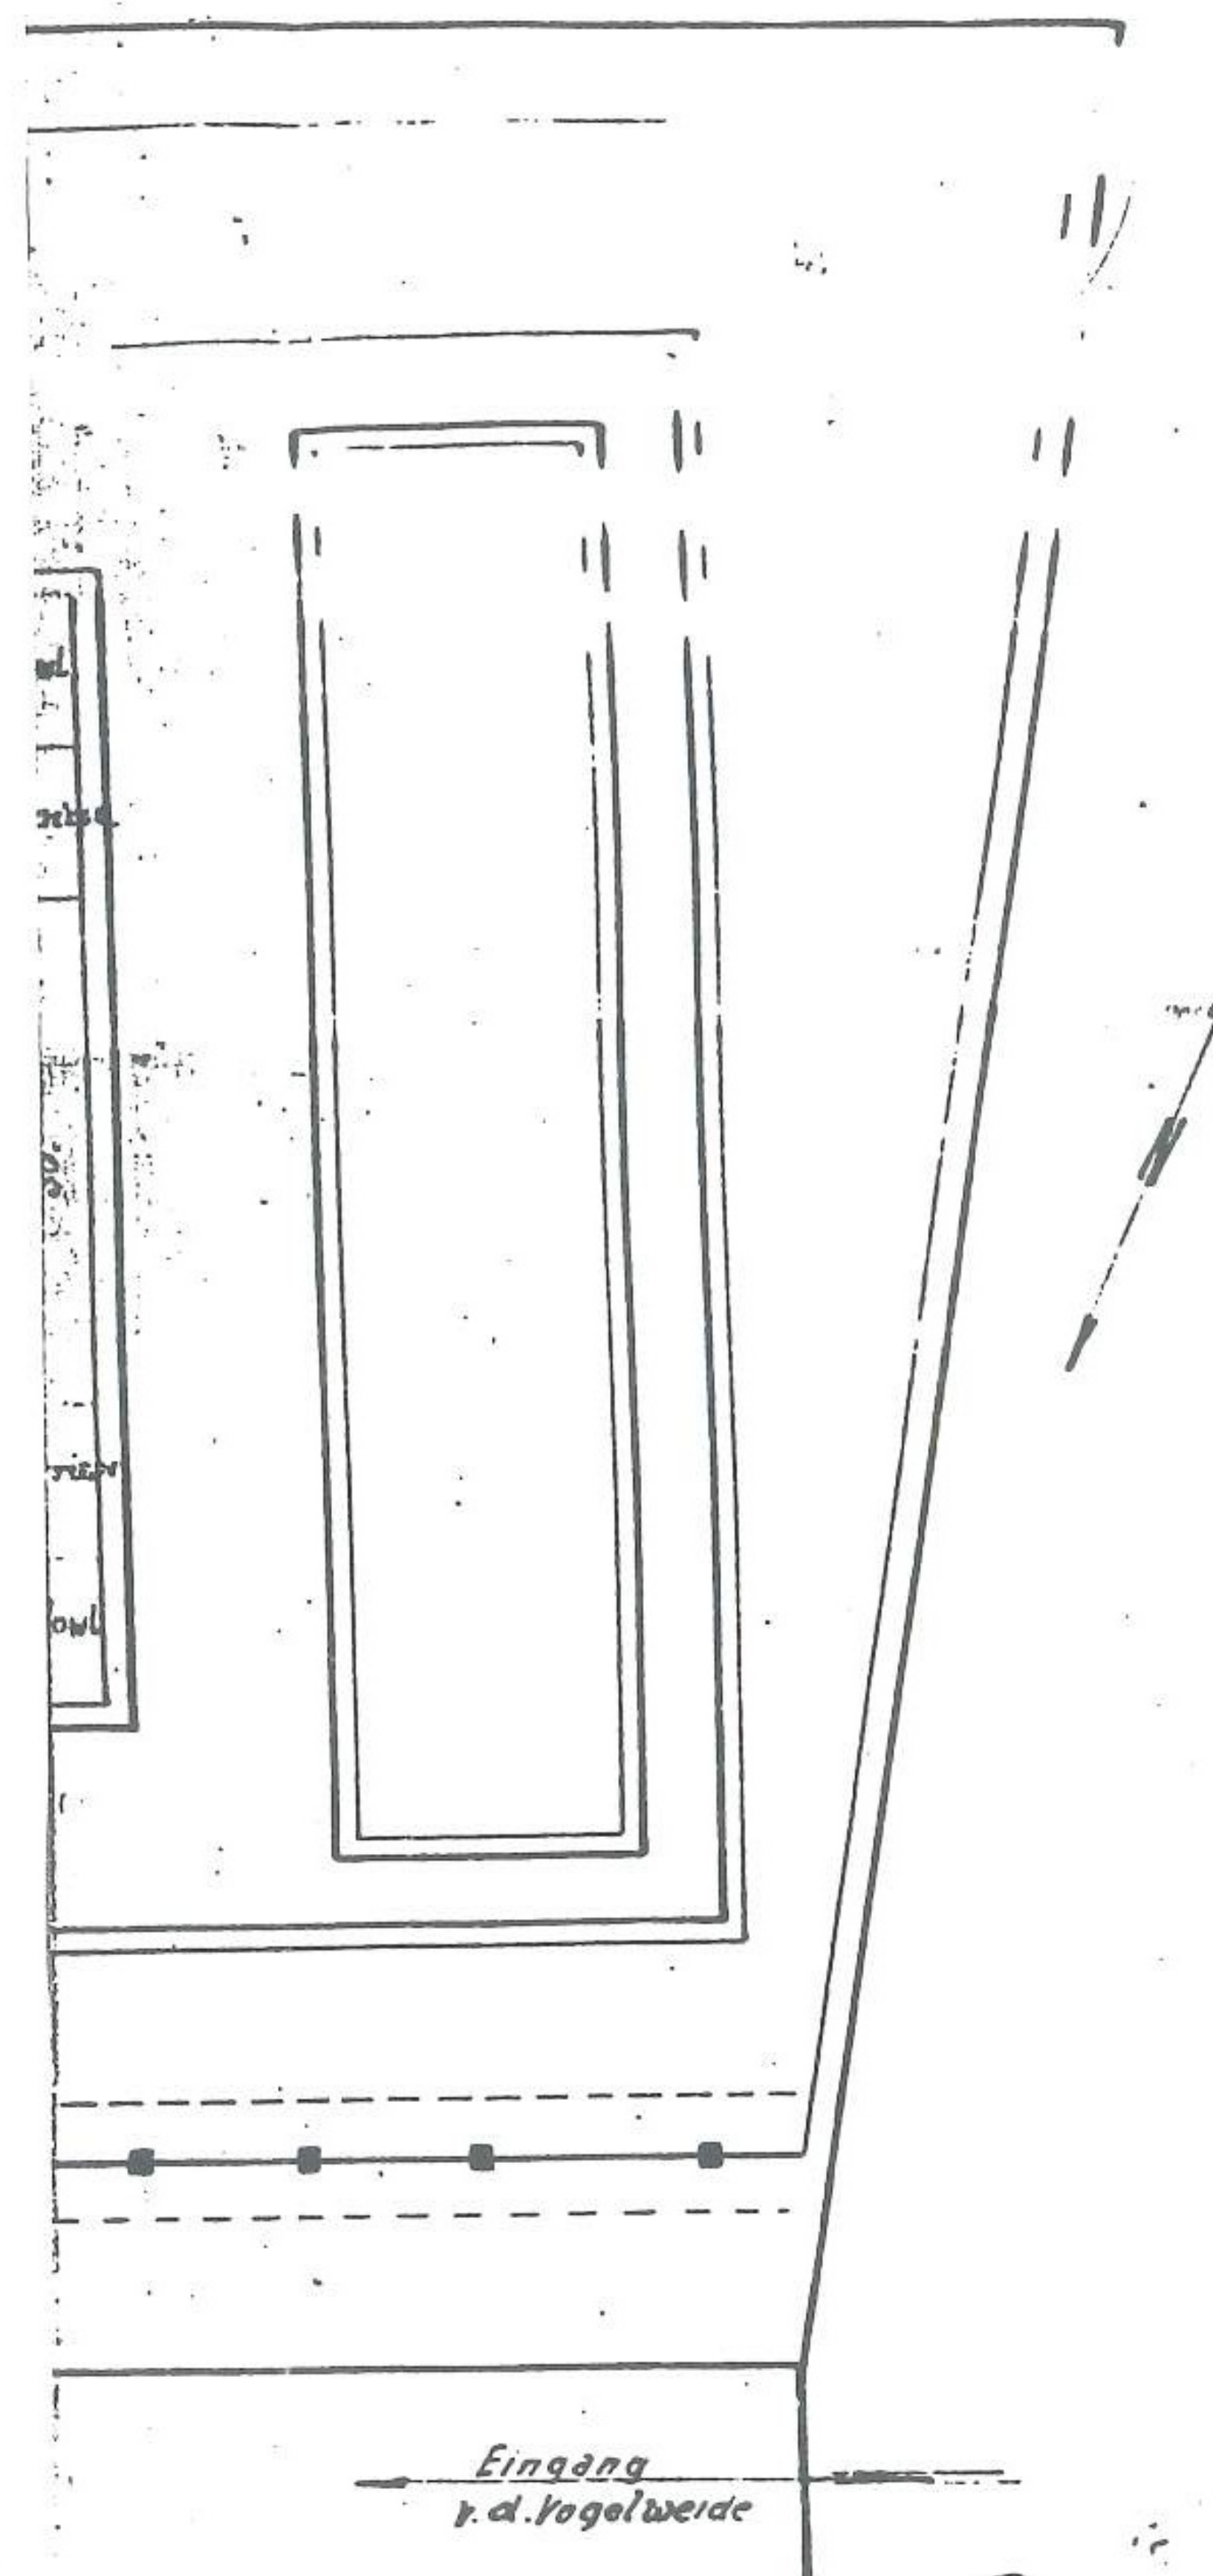
H/19. Wrocław - Park Słowiański. Ogrod dahlowy, projekt z 1929r., w skali 1:100, repr. ze zbiorów Arch. B. Jawl. m. Wrocławia, sygn. VII-63 /patrz nr 15/.

# DAHLIENGARTEN IN SCHEITNIG
