**GMINA WROCŁAW  
ZARZĄD ZIELENI MIEJSKIEJ**

**PARK SZCZYTNIKI WE WROCŁAWIU  
REWALORYZACJA HISTORYCZNYCH ZAŁOŻEŃ  
OGRODOWYCH**

Wrocław, sierpień 2001 rok.

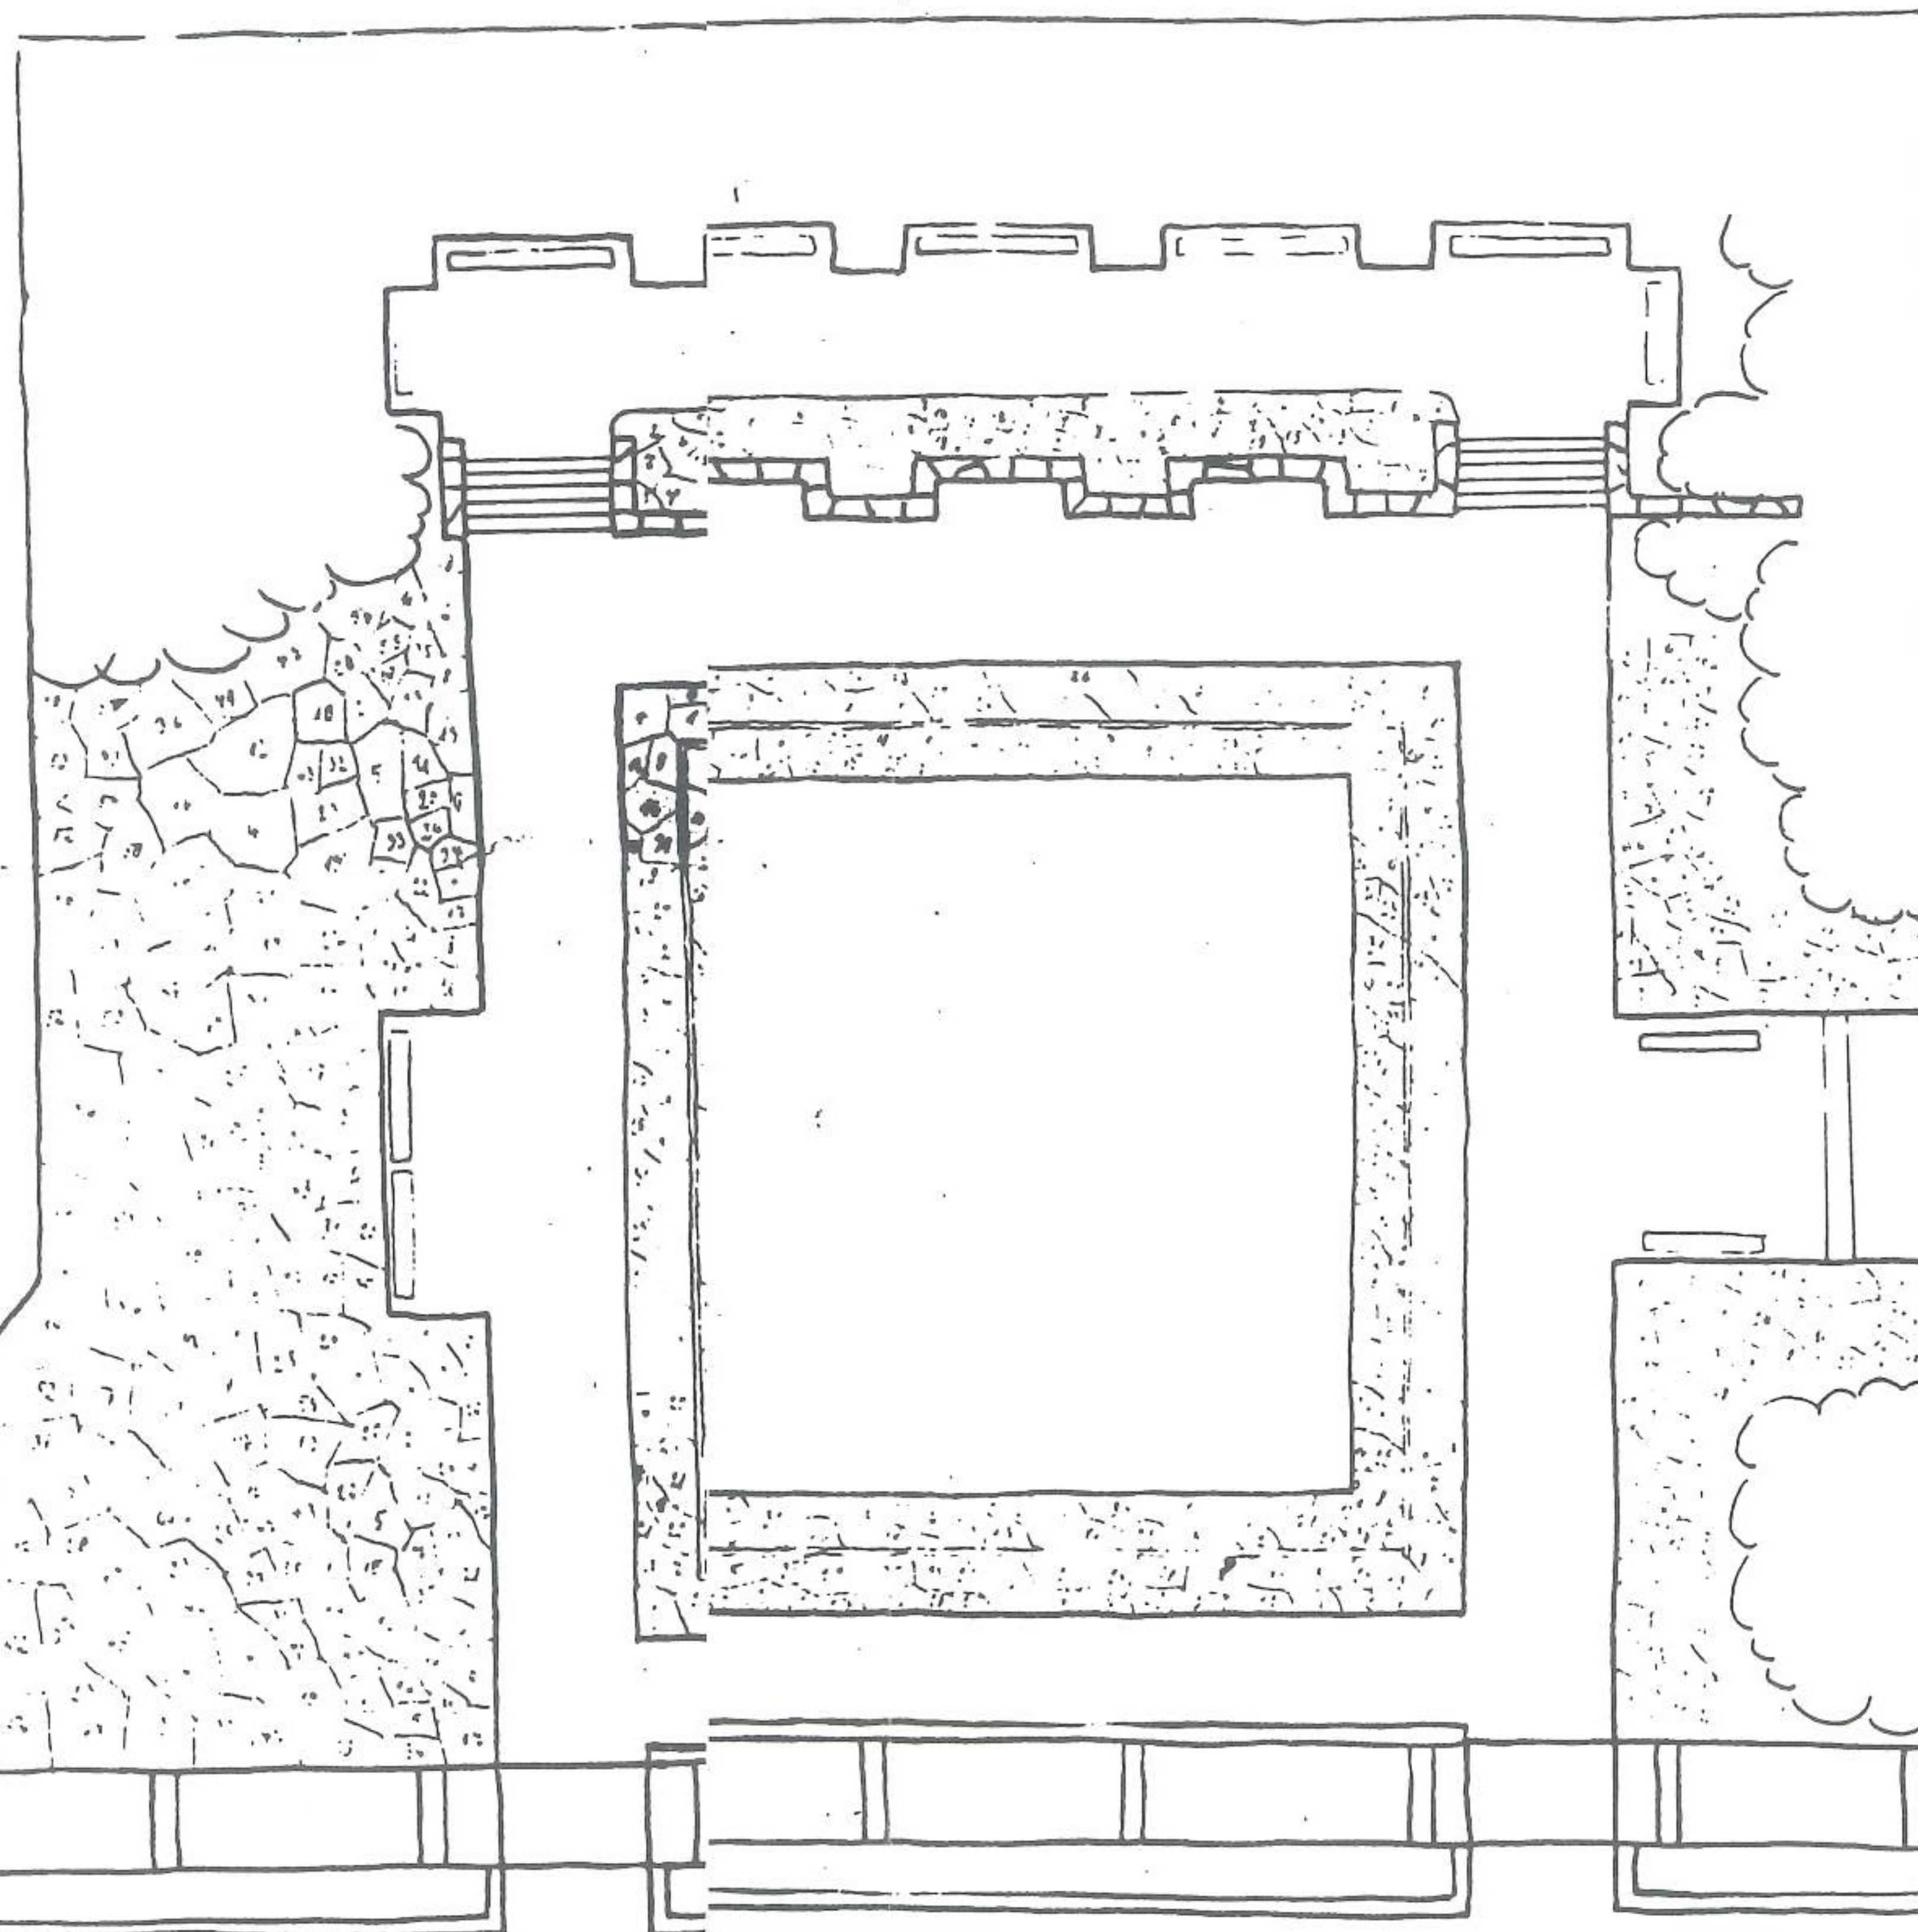
H/19. Wrocław - Park Słowiański. Ogrod dahlowy, projekt z 1929r., w skali 1:100, repr. ze zbiorów Arch. B. Jawl. m. Wrocławia, sygn. VII-63 /patrz nr 15/.

4 ARMERIA LAULCHEANA.  
5 EUPHORBIA POLYCHRAEA.  
6 CHRYSANTHEMUM GOUTATHENUM  
7 TROLLIUS HYBD SULCATH.  
8 AQUILEGIA HYBD.  
9 FRITILLARIA IMPERIALIS.  
10 TRIS SIBIRICA.  
11 " GERMANICA FLORENTINA.  
12 " " RICA NEUBRONNER.  
13 " PURPLE KING.  
14 PAPAUER ORIENTALE.  
15 GALTONIA CANDICANS.  
16 CAMPANULA PERSICIFOLIA  
17 ACONITUM FISCHERI.  
18 LEOCOTYME PARENALICUM.  
19 DELPHINIUM CALYCEUM LINDLEYI.  
20 " BELLID. MOERHEIME.  
21 VERBASCUM PANNOOSUM.  
22 PHLOX DECUSATA LOKI.  
23 " SCHLAGETER.  
24 ANTON LUCHNER.  
25 CHRYSANTHEMUM IND. KURBANOFFE  
26 " KURNANOFFE.  
27 " OKTOBERSONNE.  
28 " ALTOLD.

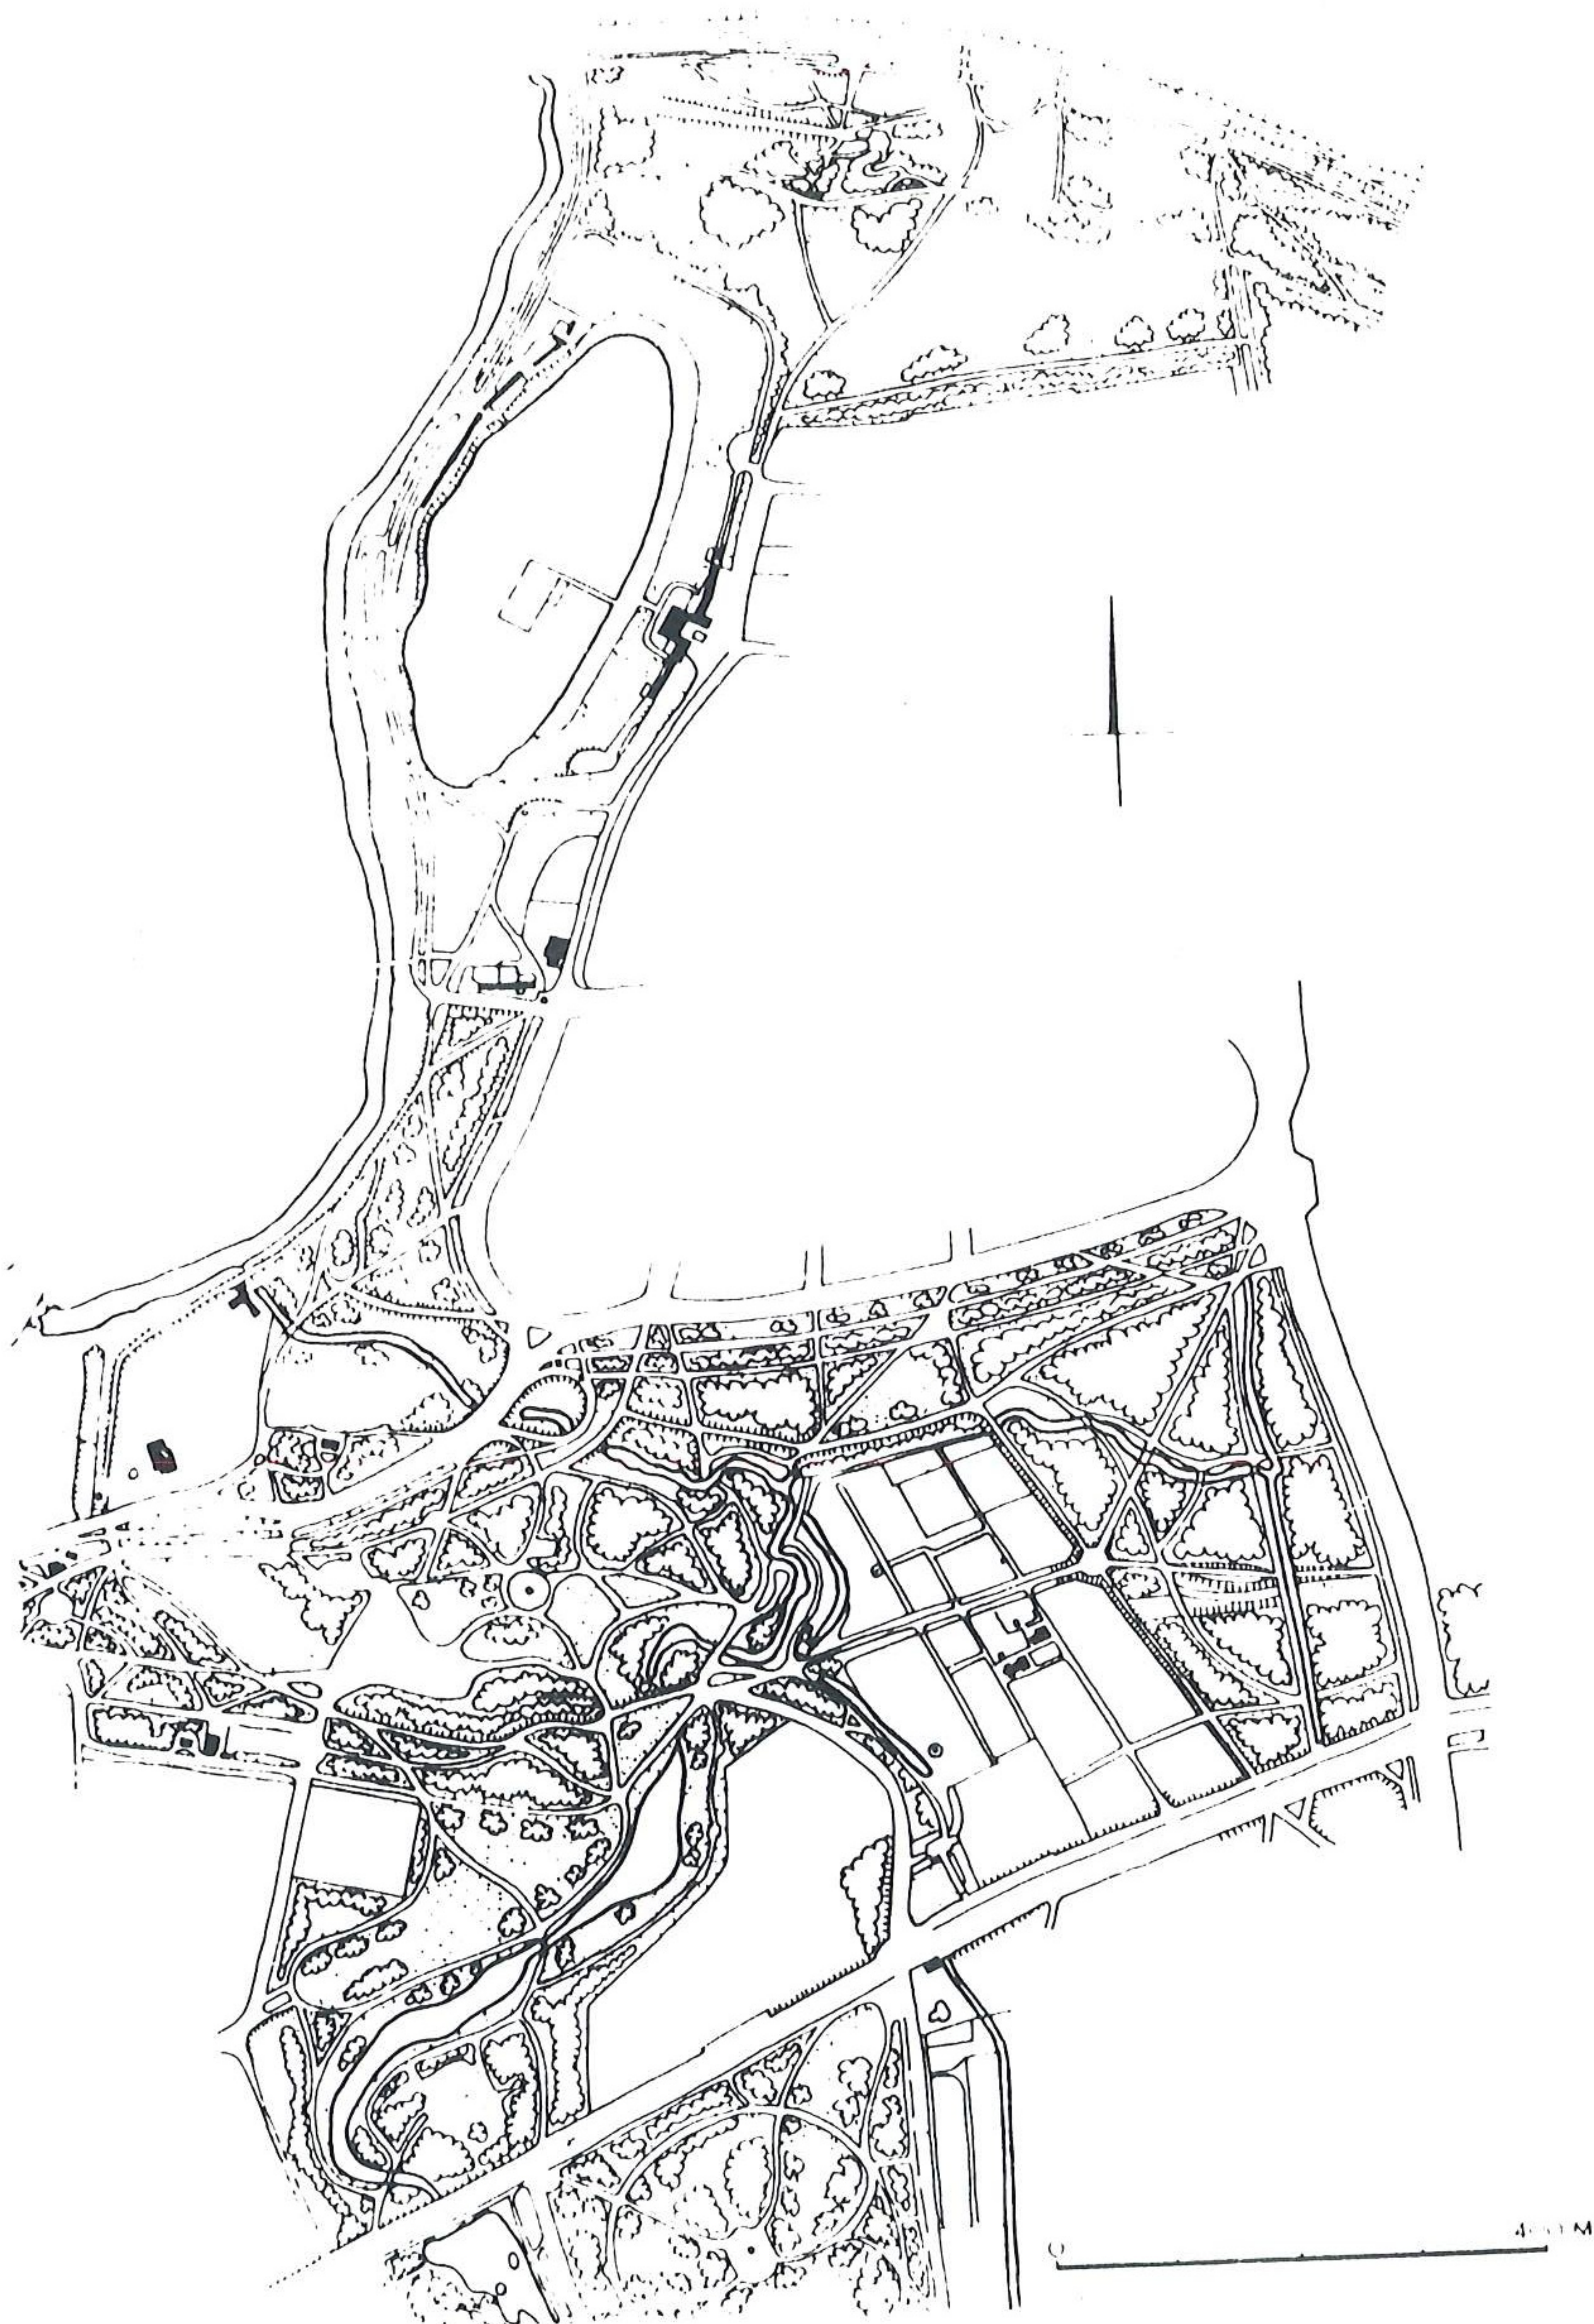
Plan parku Szczepińskiego; wg BPW

II/13. Uroclaw - Park Szczepiński. Plan Terenu Parku Szczepińskiego wg Ptaszyckiego, repr. /z:/ E. Cieszyńska, Uroclawski Park Kultury i Wypoczynku, Studium planu ogólnego, 1967.

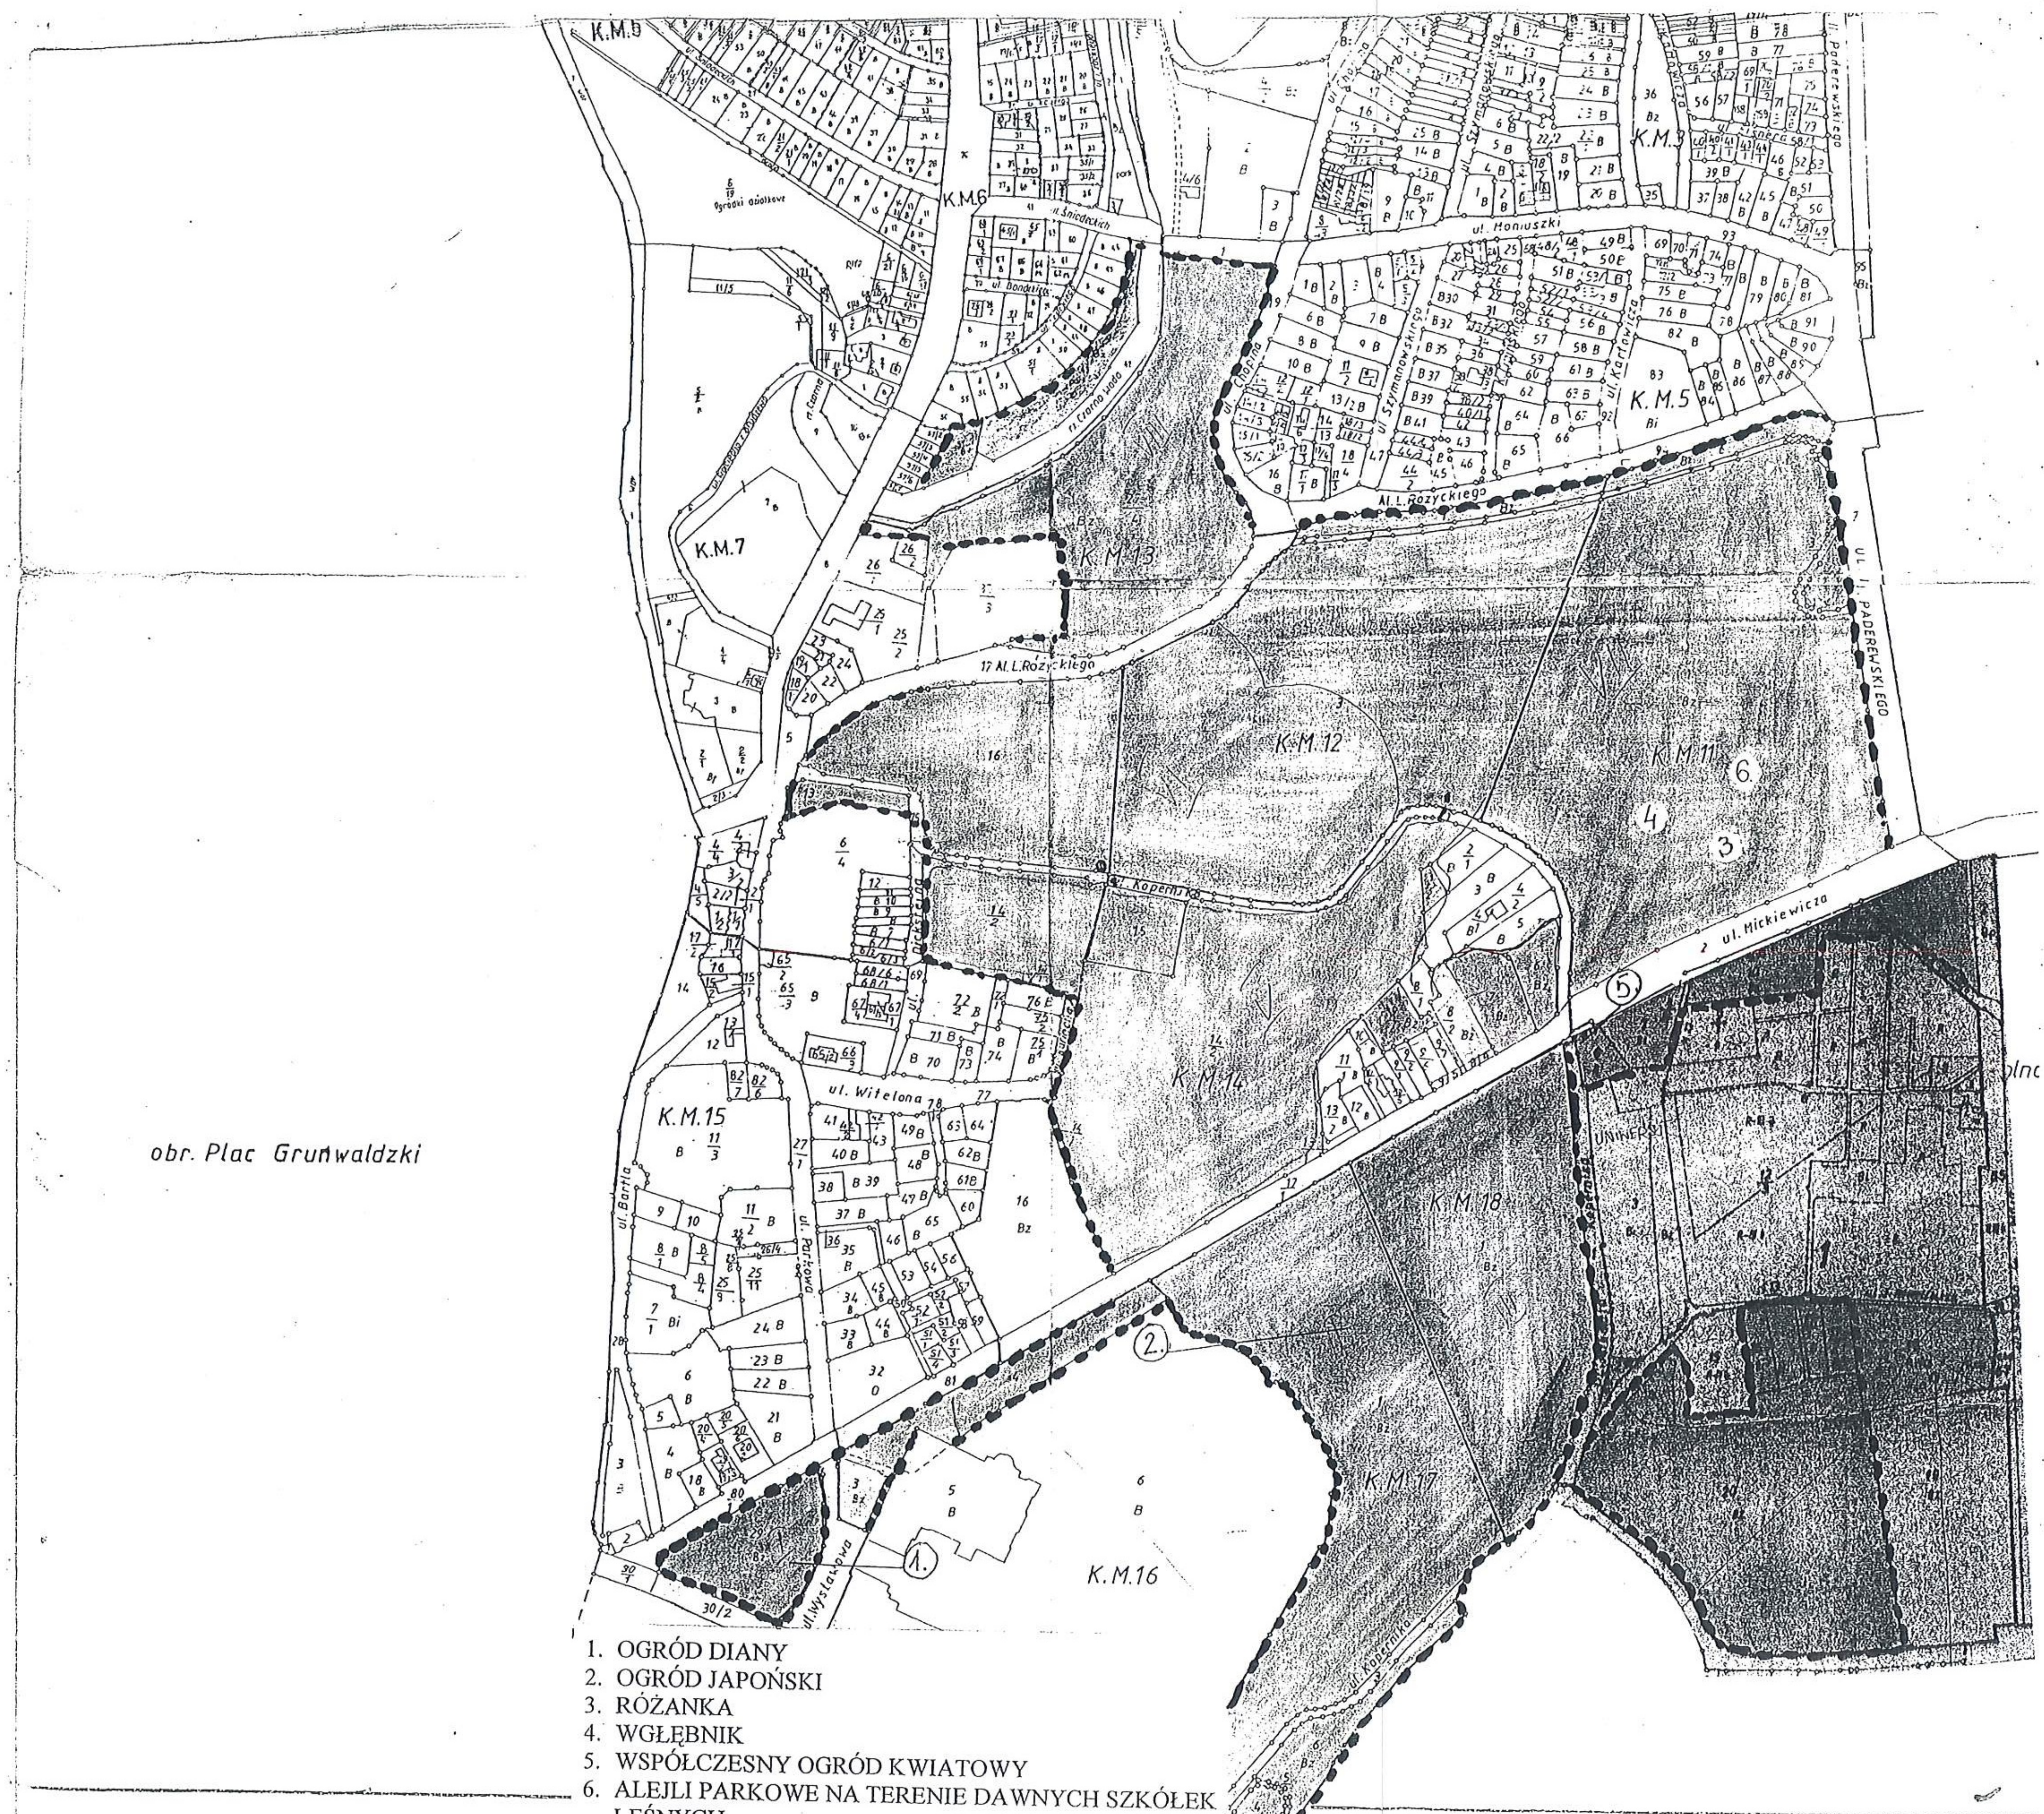
Obwód nr 8 ZALESIE  
 Dzielnica Śródmieście  
 1:5000

ZBIORCZA MAPA EWIDYJNA  
 Wykreślona w 1997 r. przez  
 OKRĘGOWE PRZEDSIĘBIORSTWO GEODEZYJNE  
 we Wrocławiu  
 Zakład Terenowy Wrocław
