**GMINA WROCŁAW  
ZARZĄD ZIELENI MIEJSKIEJ**

**PARK SZCZYTNIKI WE WROCŁAWIU  
REWALORYZACJA HISTORYCZNYCH ZAŁOŻEŃ  
OGRODOWYCH**

Wrocław, sierpień 2001 rok.

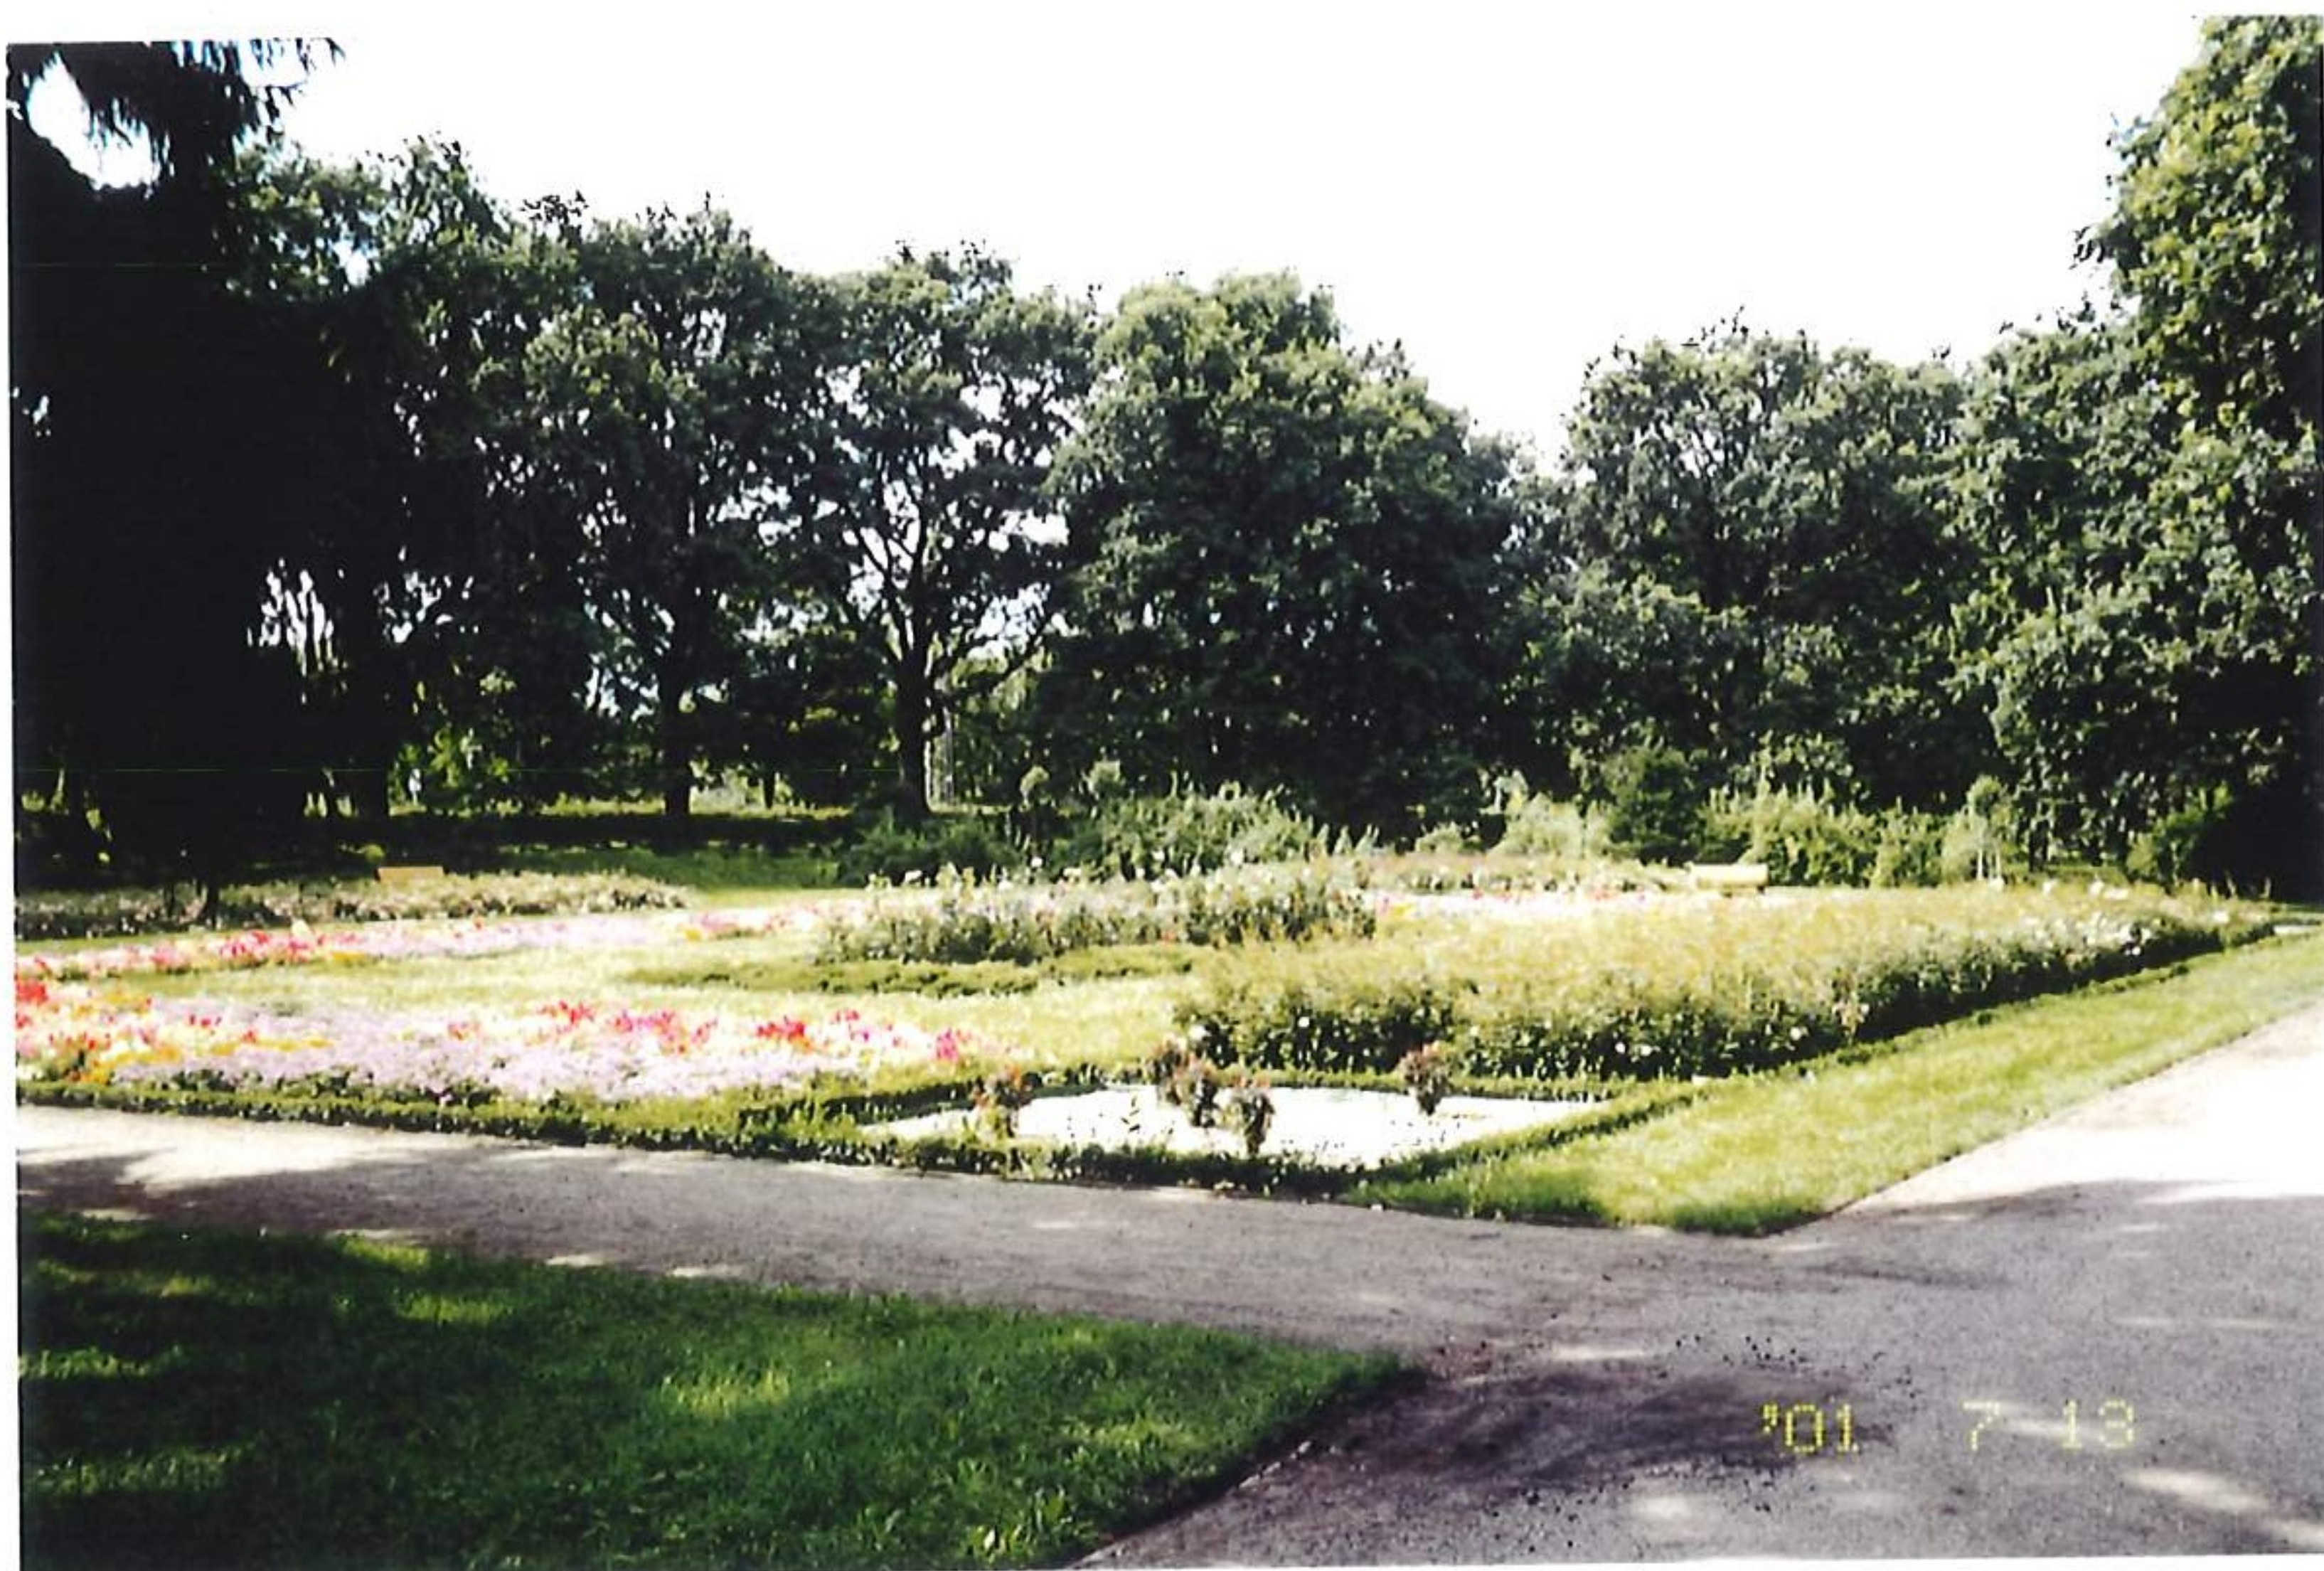
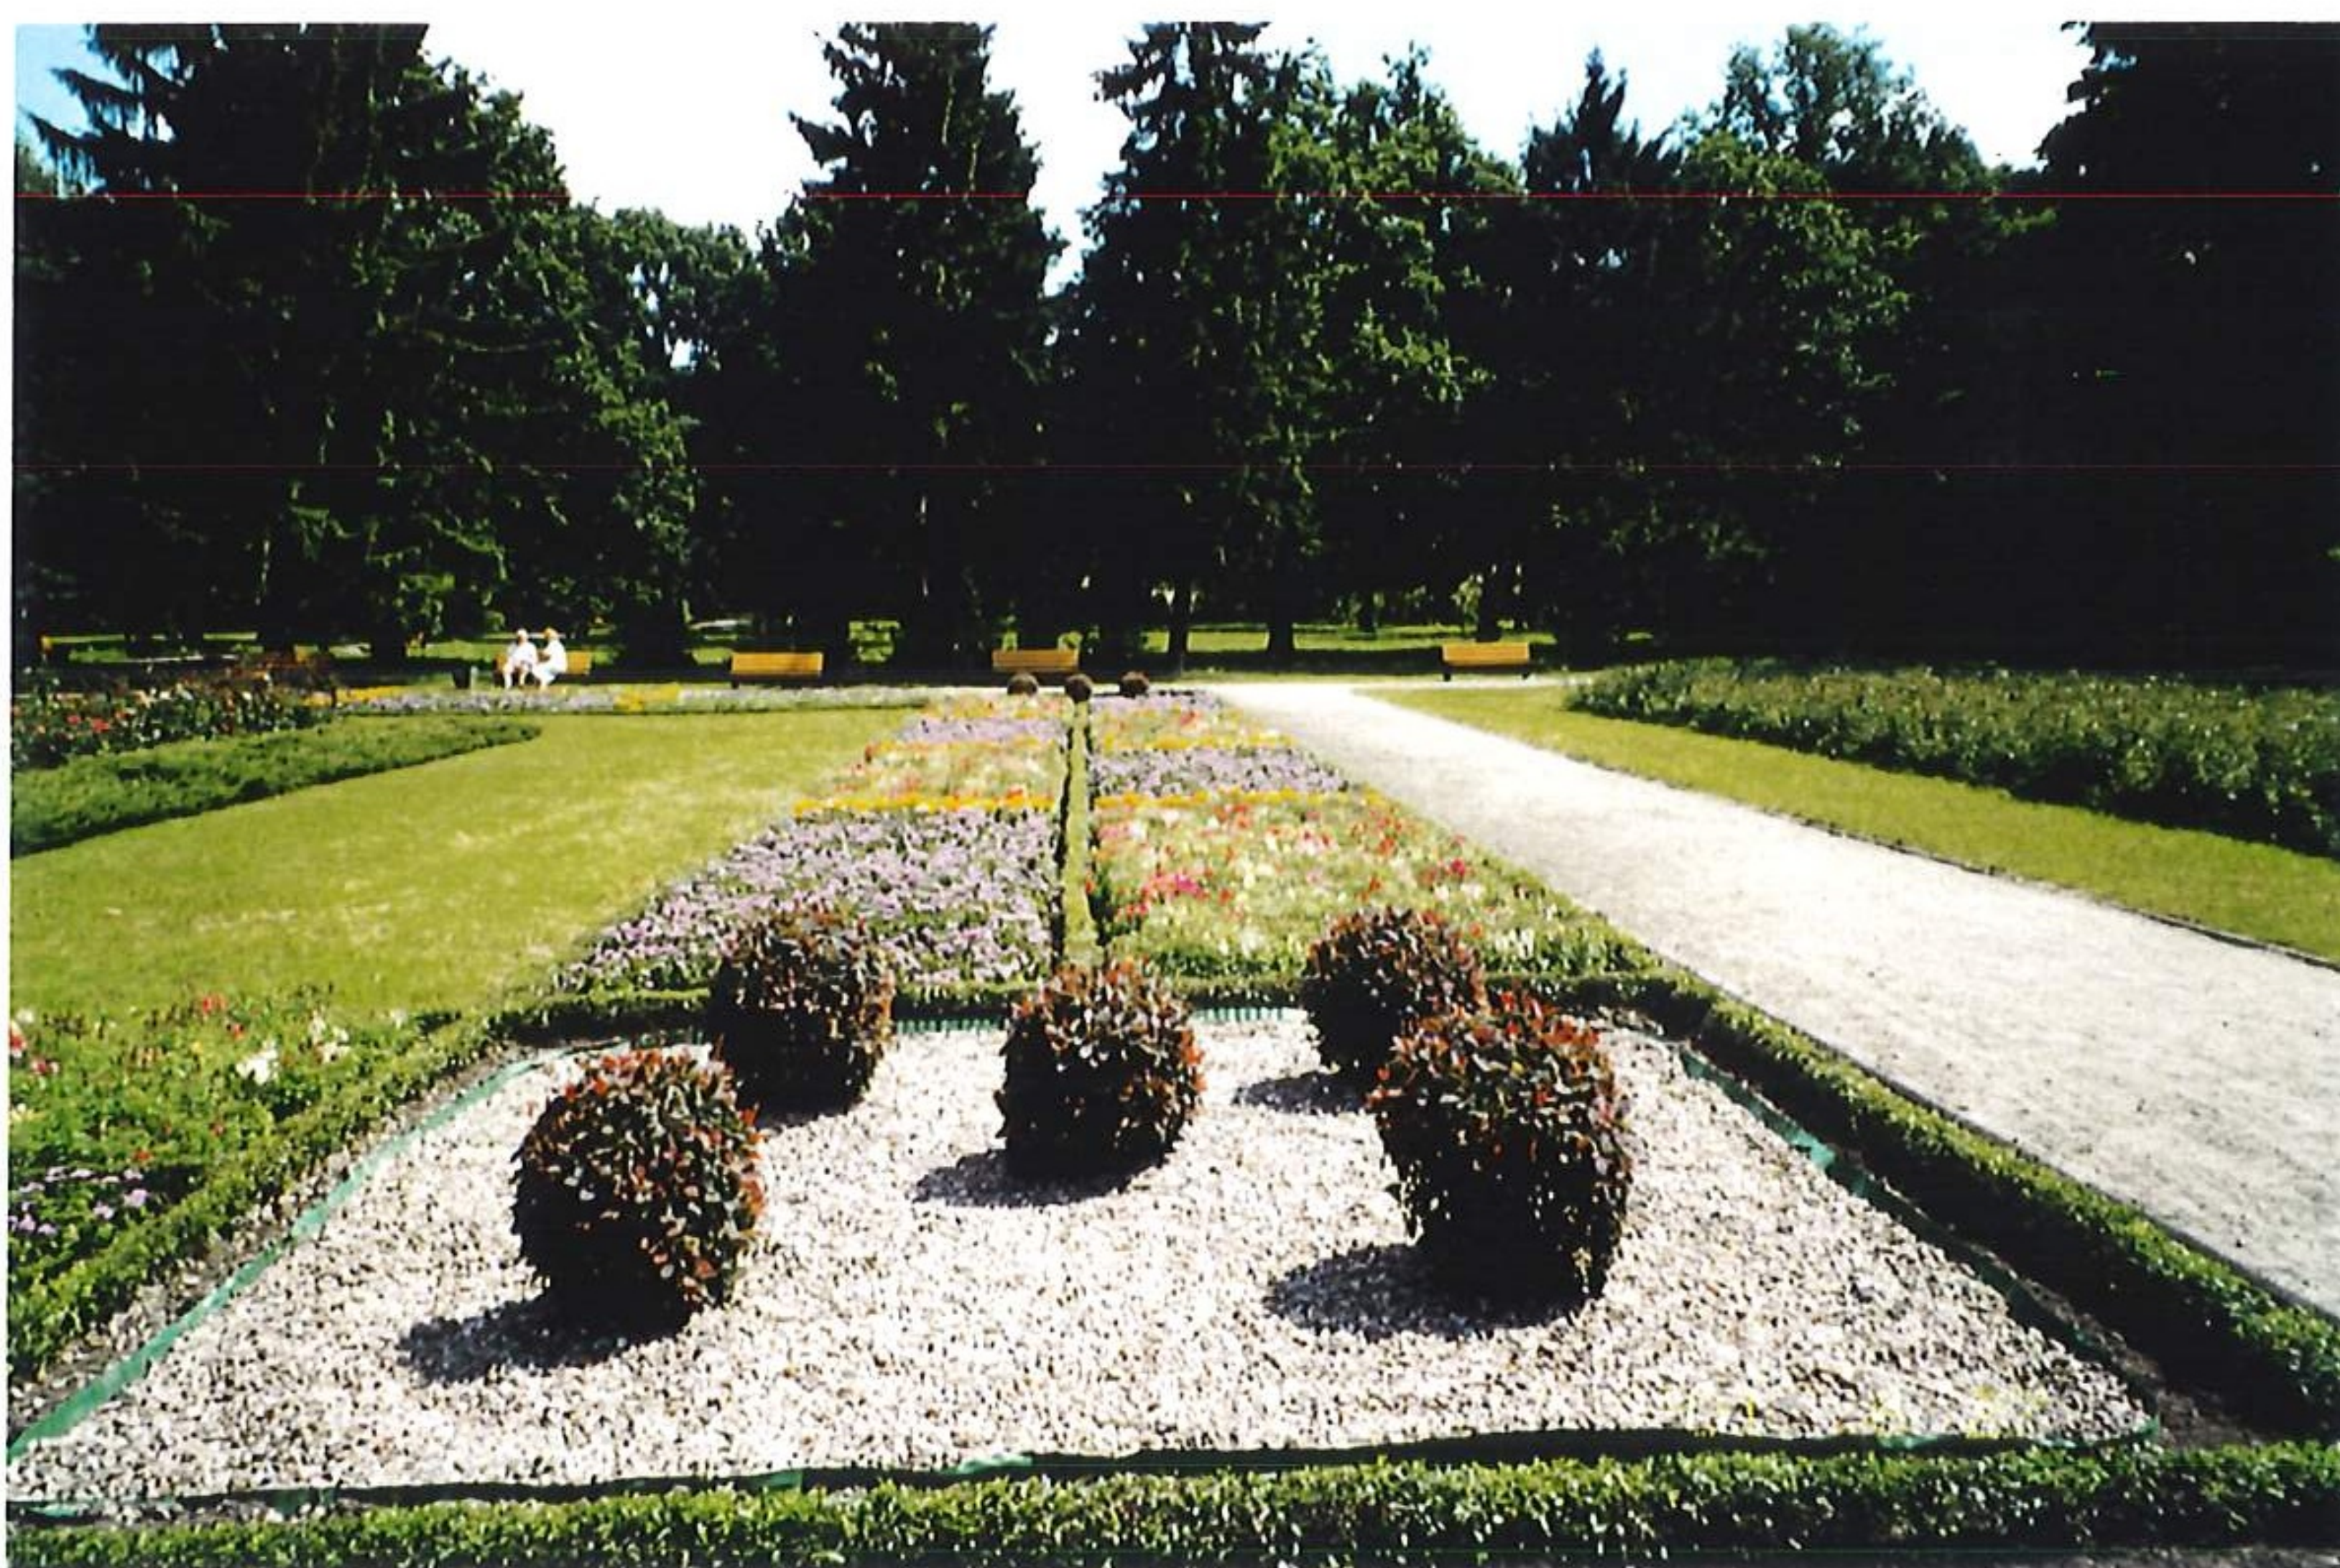
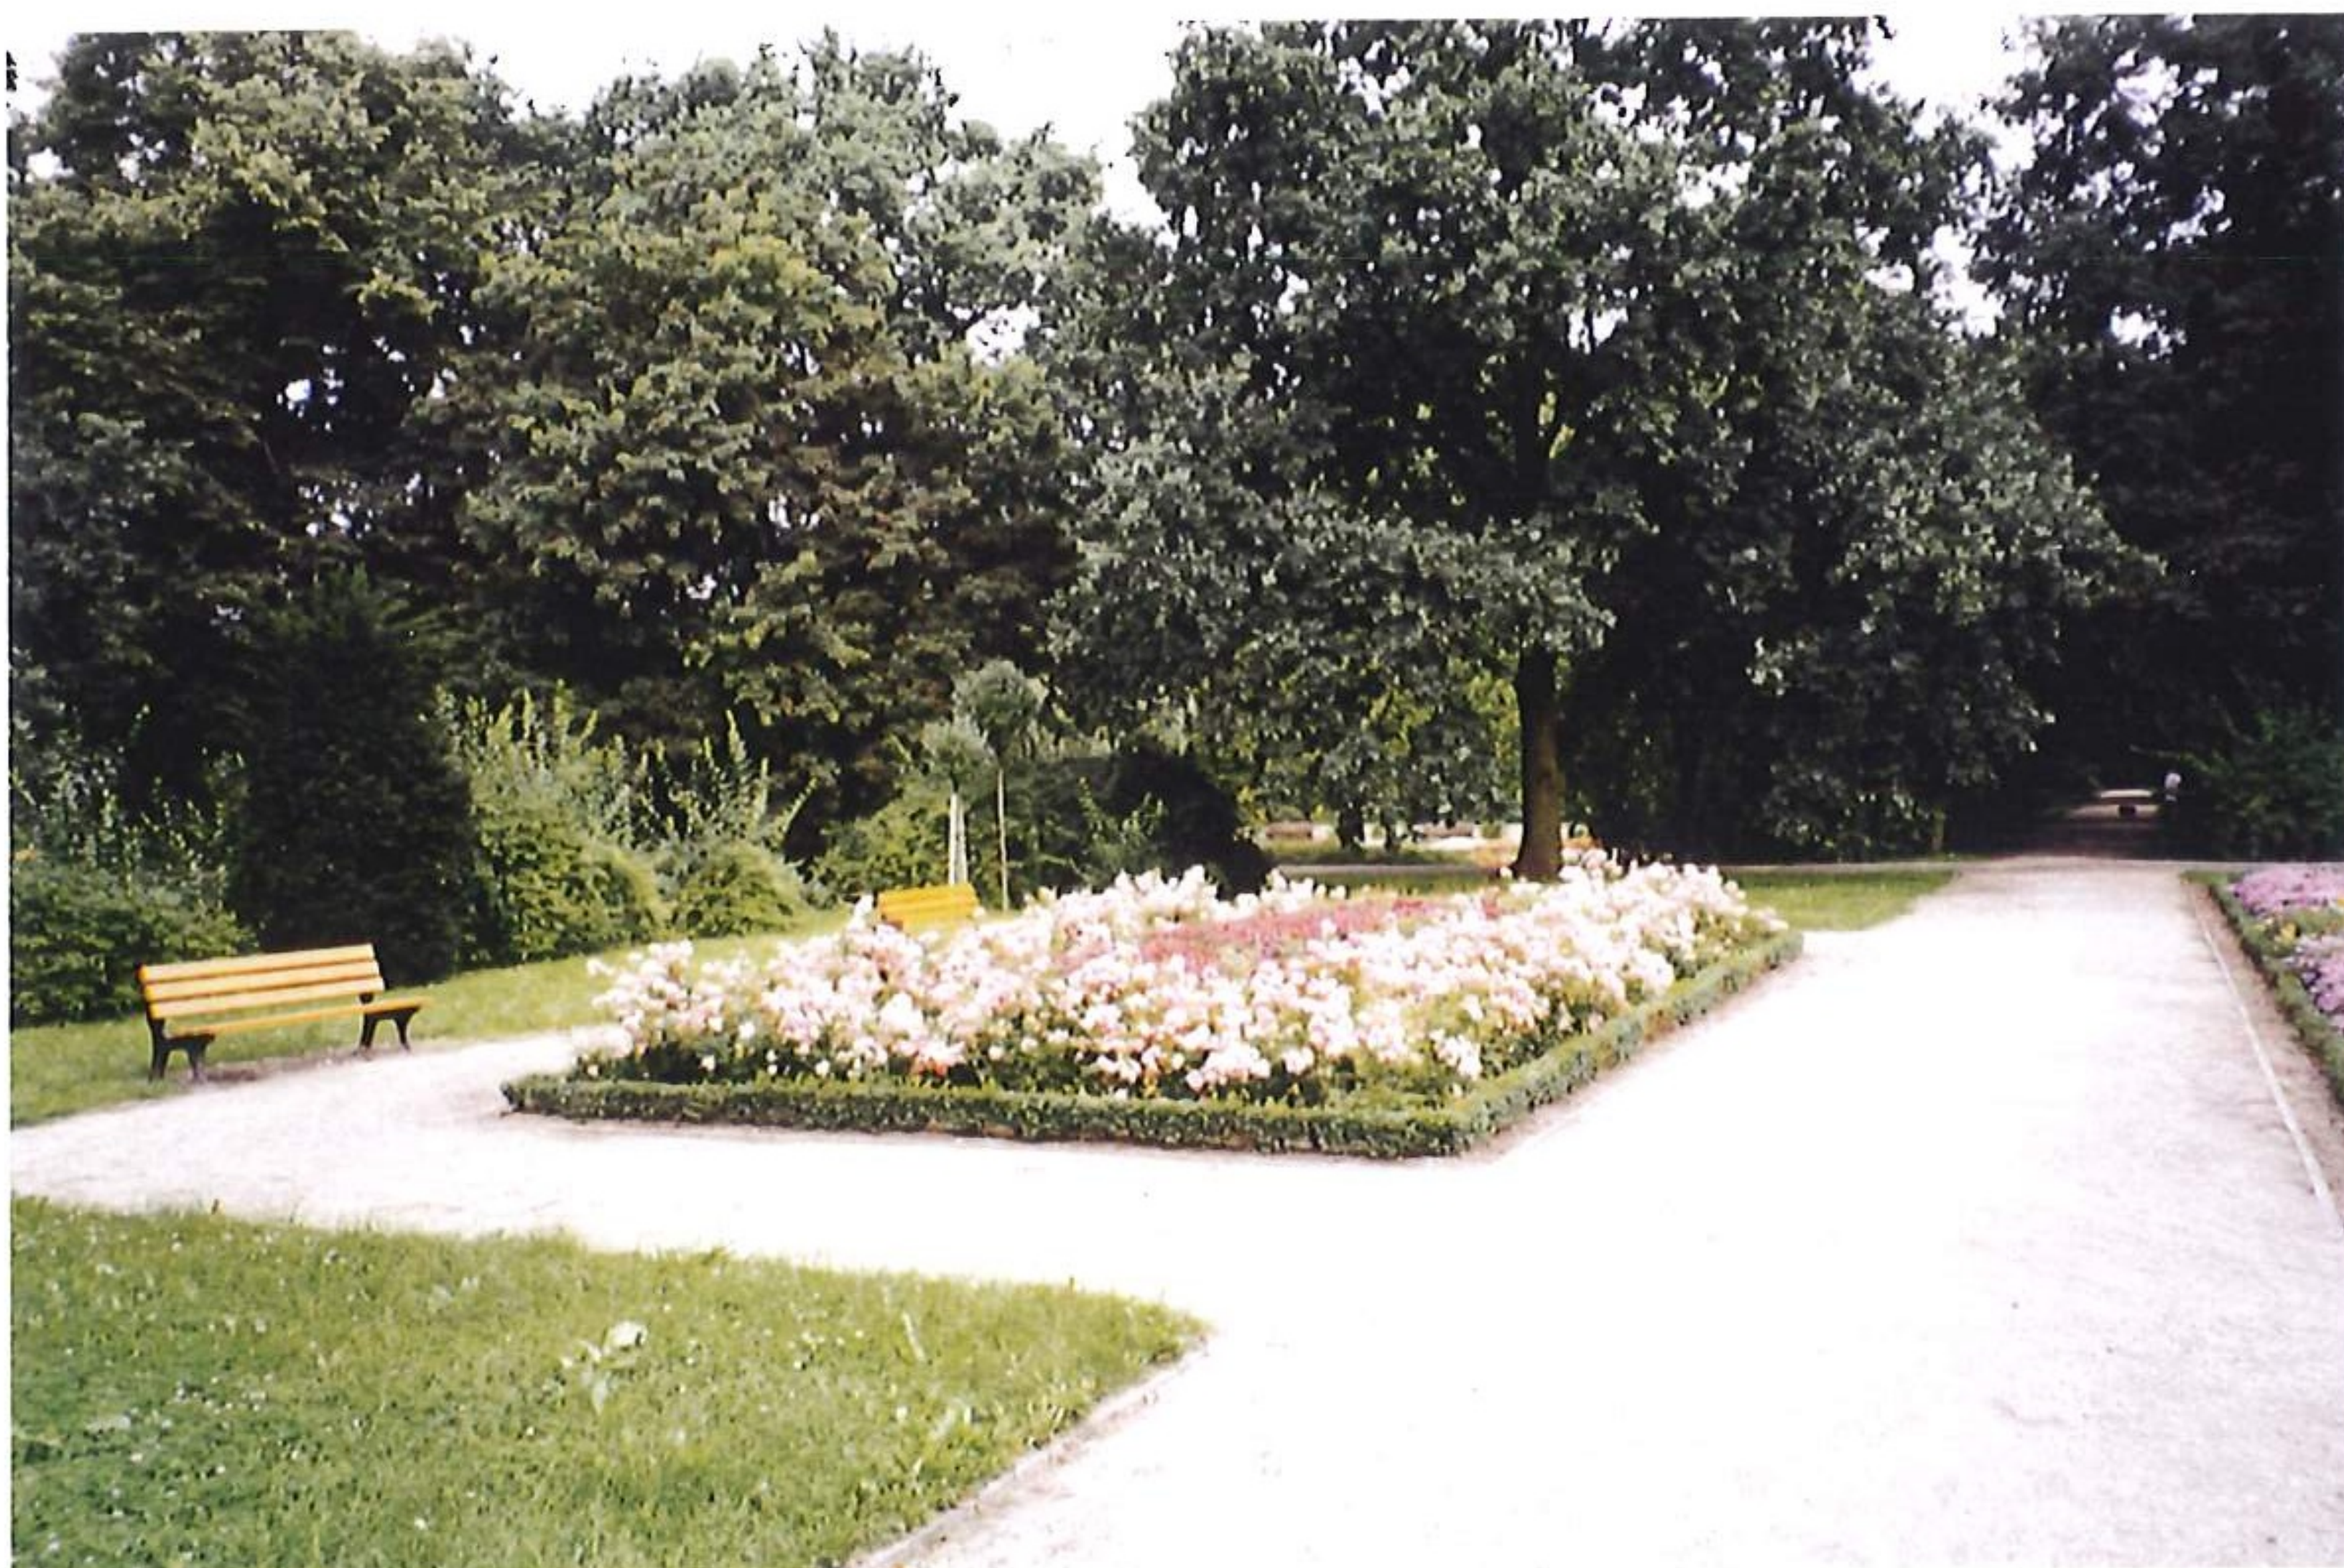
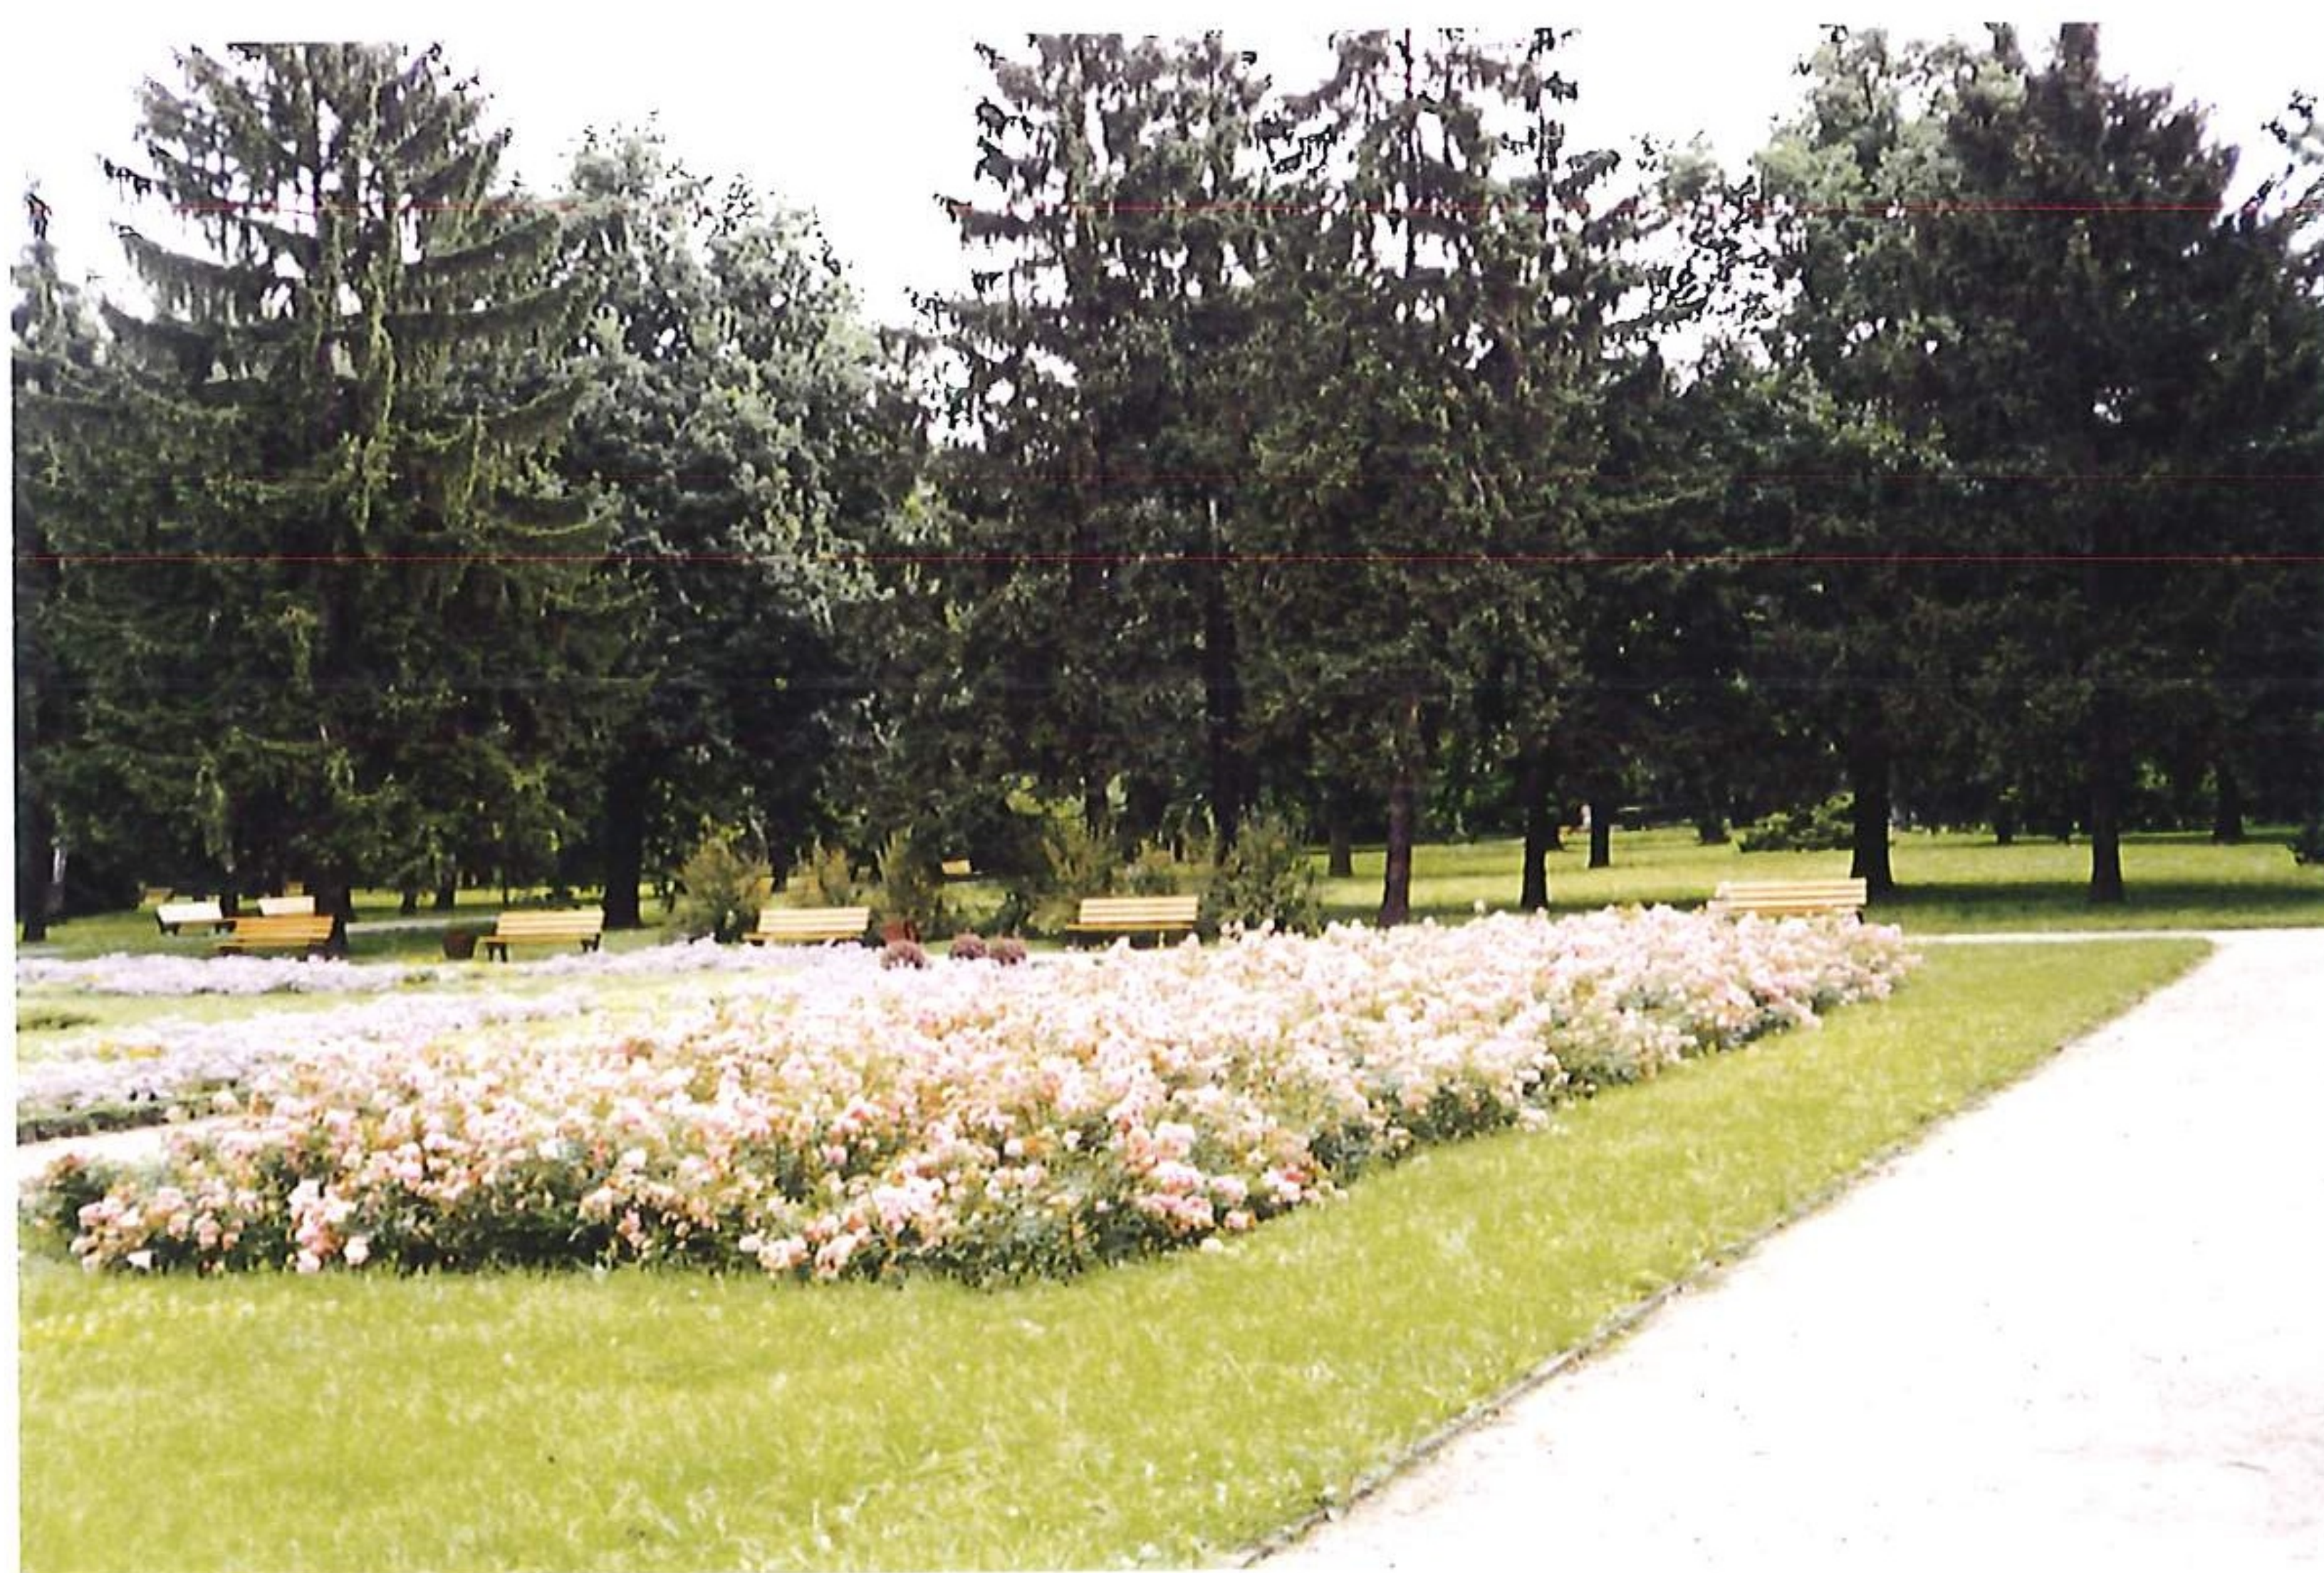
*Park Szczytnicki - regularne ogrody kwiatowe „Różanka”  
Fot. Antoni Maśluk*

- W 1995 roku odbudowano również jeden z geometrycznych ogrodów „**Różankę**”, leżący w sektorze VII parku. Rewaloryzację wykonano zgodnie z projektem Janusza Szymańskiego – architekta krajobrazu.

Podczas powodzi „Różanka” została całkowicie zniszczona. Po powodzi, ze względu na brak projektowanych odmian róż oraz na częste kradzieże materiału roślinnego, część poletek czasowo zastąpiono kwiatami sezonowymi.

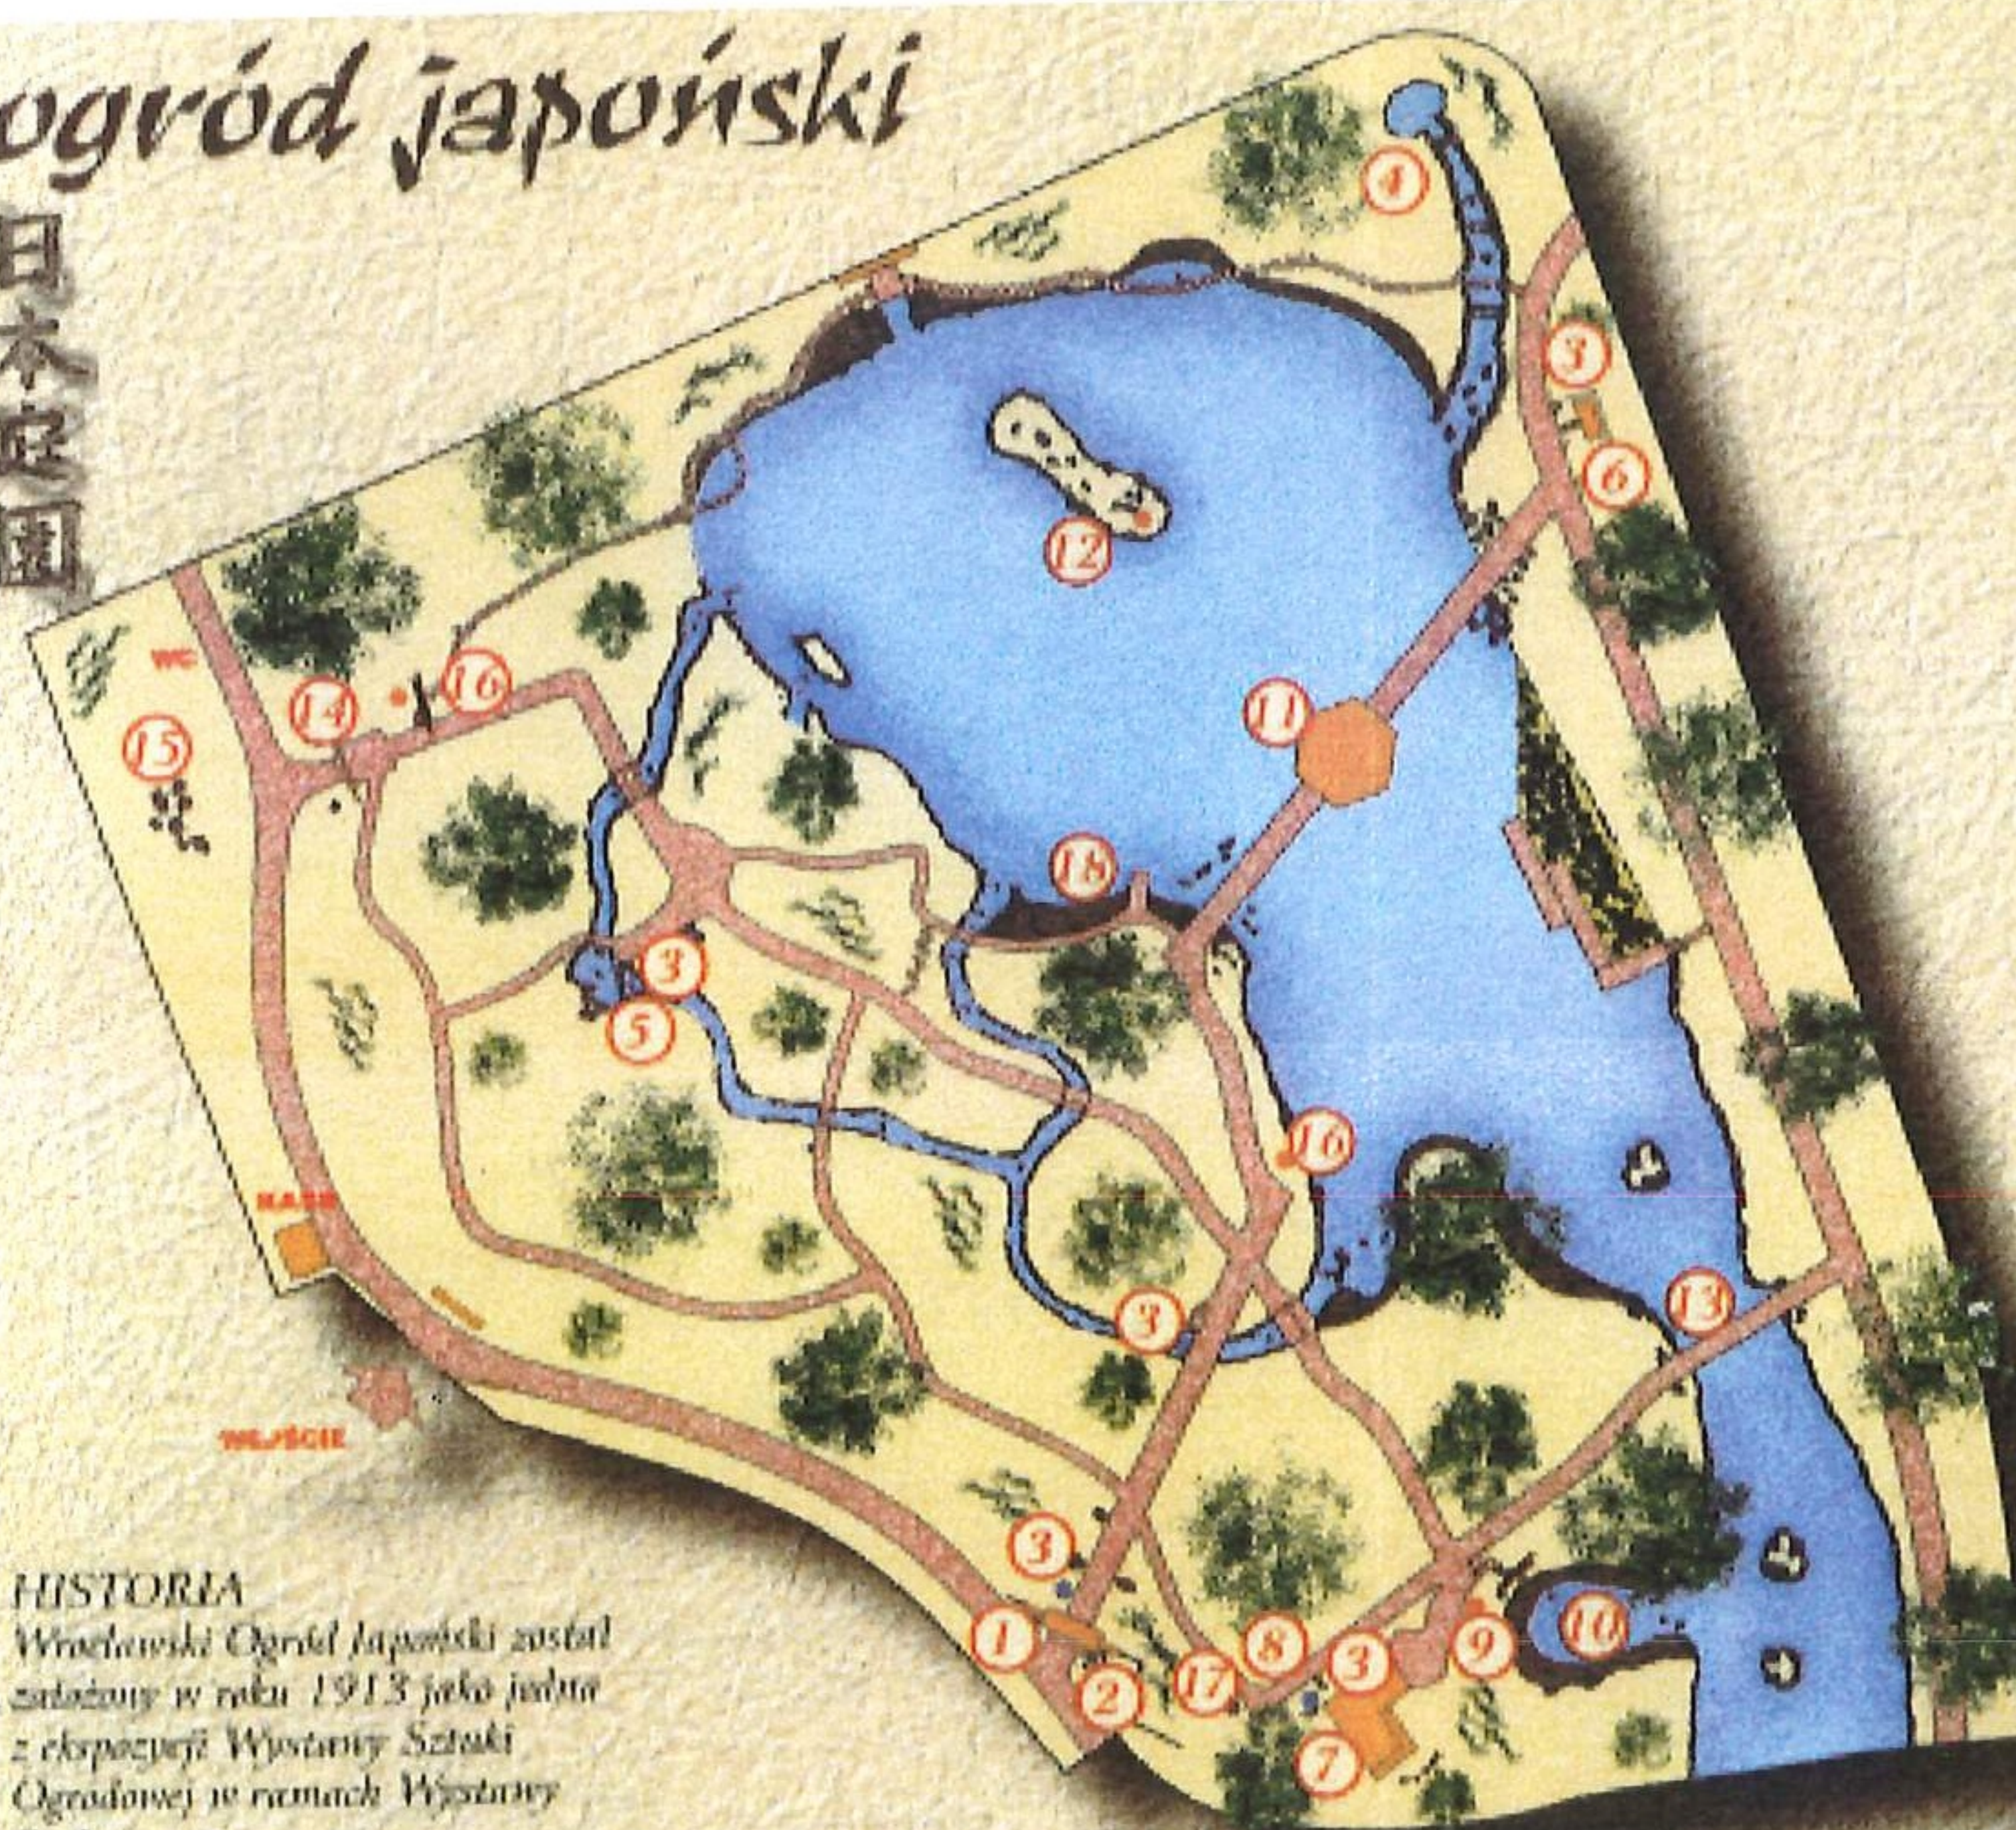
- 1 Główne wejście - brama SUKUYA
- 2 Latarnia kamieńna - TOUROU MICHIKISHIRUBE
- 3 Kamienne masy - TSUKUBAI
- 4 Kaskada żeńska - ONNA-DAKI
- 5 Kaskada męska - OTOKO-DAKI
- 6 Pokrzyżowanie - MAJENAI
- 7 Herbaciarnia - AZUMAYA
- 8 Latarnia kamieńna - TOUROU KYOTO
- 9 Latarnia kamieńna - KASUGA
- 10 Plaża kamieńna - SUCHAMA
- 11 Most z pawilonem widokowym YUMEIYONO BASHI
- 12 Wieża kamieńna - SANJU NO TO
- 13 Mostek japoński - TAIKO BASHI
- 14 Boczne wejście - brama KABUKI
- 15 Układ skał - IWAGUMI
- 16 XIX - wieczne latarnie kamienne - TOUROU TAIKOU
- 17 Studnia - IZUTSU
- 18 Kamienisty port - FUNATSUKI

- W latach 1994 – 1997 dokonano kompleksowej rewaloryzacji **Ogrodu Japońskiego** we współpracy z architektami krajobrazu i ogrodnikami z Nagoya w Japonii przy pomocy finansowej rządu Japonii i organizacji japońskich ogrodników. Opracowano koncepcję rewaloryzacji ogrodu, wspólne dzieło zespołu wrocławskich i japońskich specjalistów. Prace rewaloryzacyjne przeprowadzono w latach 1996 – 1997 z udziałem wrocławskich firm i ogrodników z Nagoya. Ogród zajmuje powierzchnię około 2 ha i spełnia wszystkie wymogi japońskiej sztuki ogrodowej.

Dużą atrakcją Ogrodu Japońskiego jest jego roślinność. W ogrodzie przetrwało jeszcze sporo roślin posadzonych na Wystawę Stulecia. Uroczyste otwarcie Ogrodu Japońskiego odbyło się 15 maja 1997 roku. Podczas lipcowej powodzi Ogród zastał zalany. Wody powodziowe utrzymywały się przez trzy tygodnie. Po opadnięciu wód powodziowych przystąpiono ponownie do odbudowy Ogrodu. Obecnie cieszy się dużym zainteresowaniem zwiedzających.
