**GMINA WROCŁAW  
ZARZĄD ZIELENI MIEJSKIEJ**

**PARK SZCZYTNIKI WE WROCŁAWIU  
REWALORYZACJA HISTORYCZNYCH ZAŁOŻEŃ  
OGRODOWYCH**

Wrocław, sierpień 2001 rok.

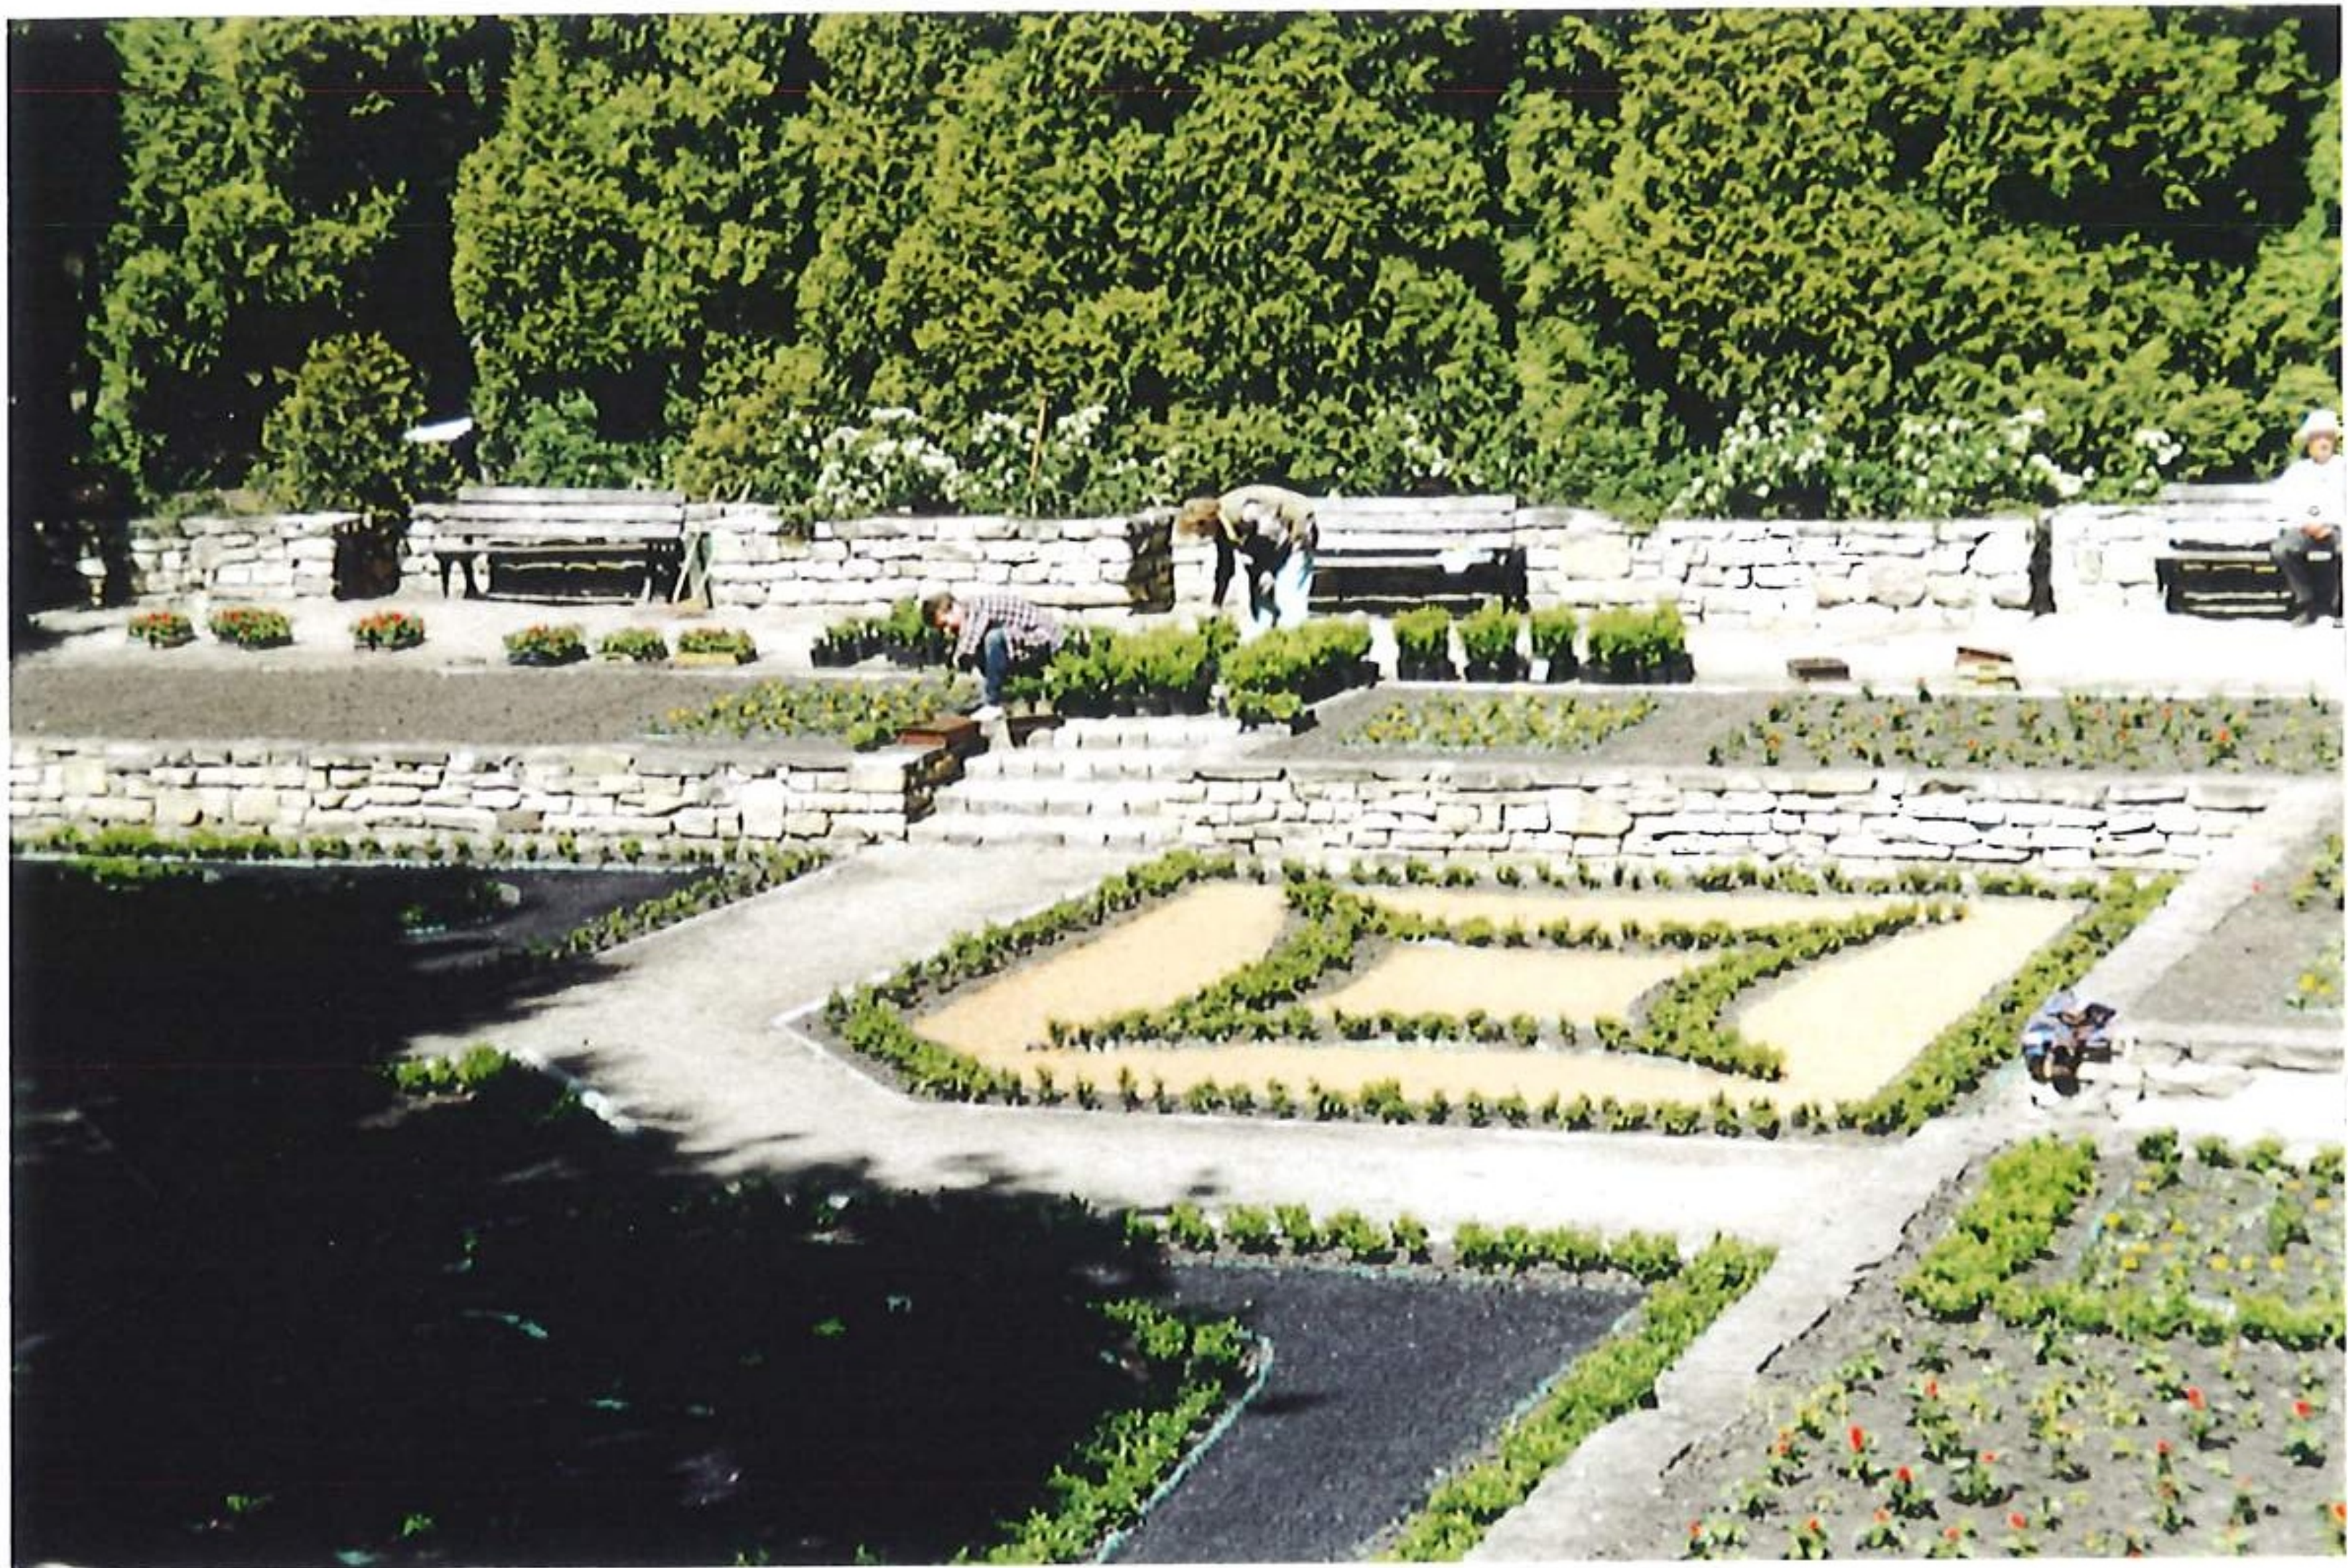
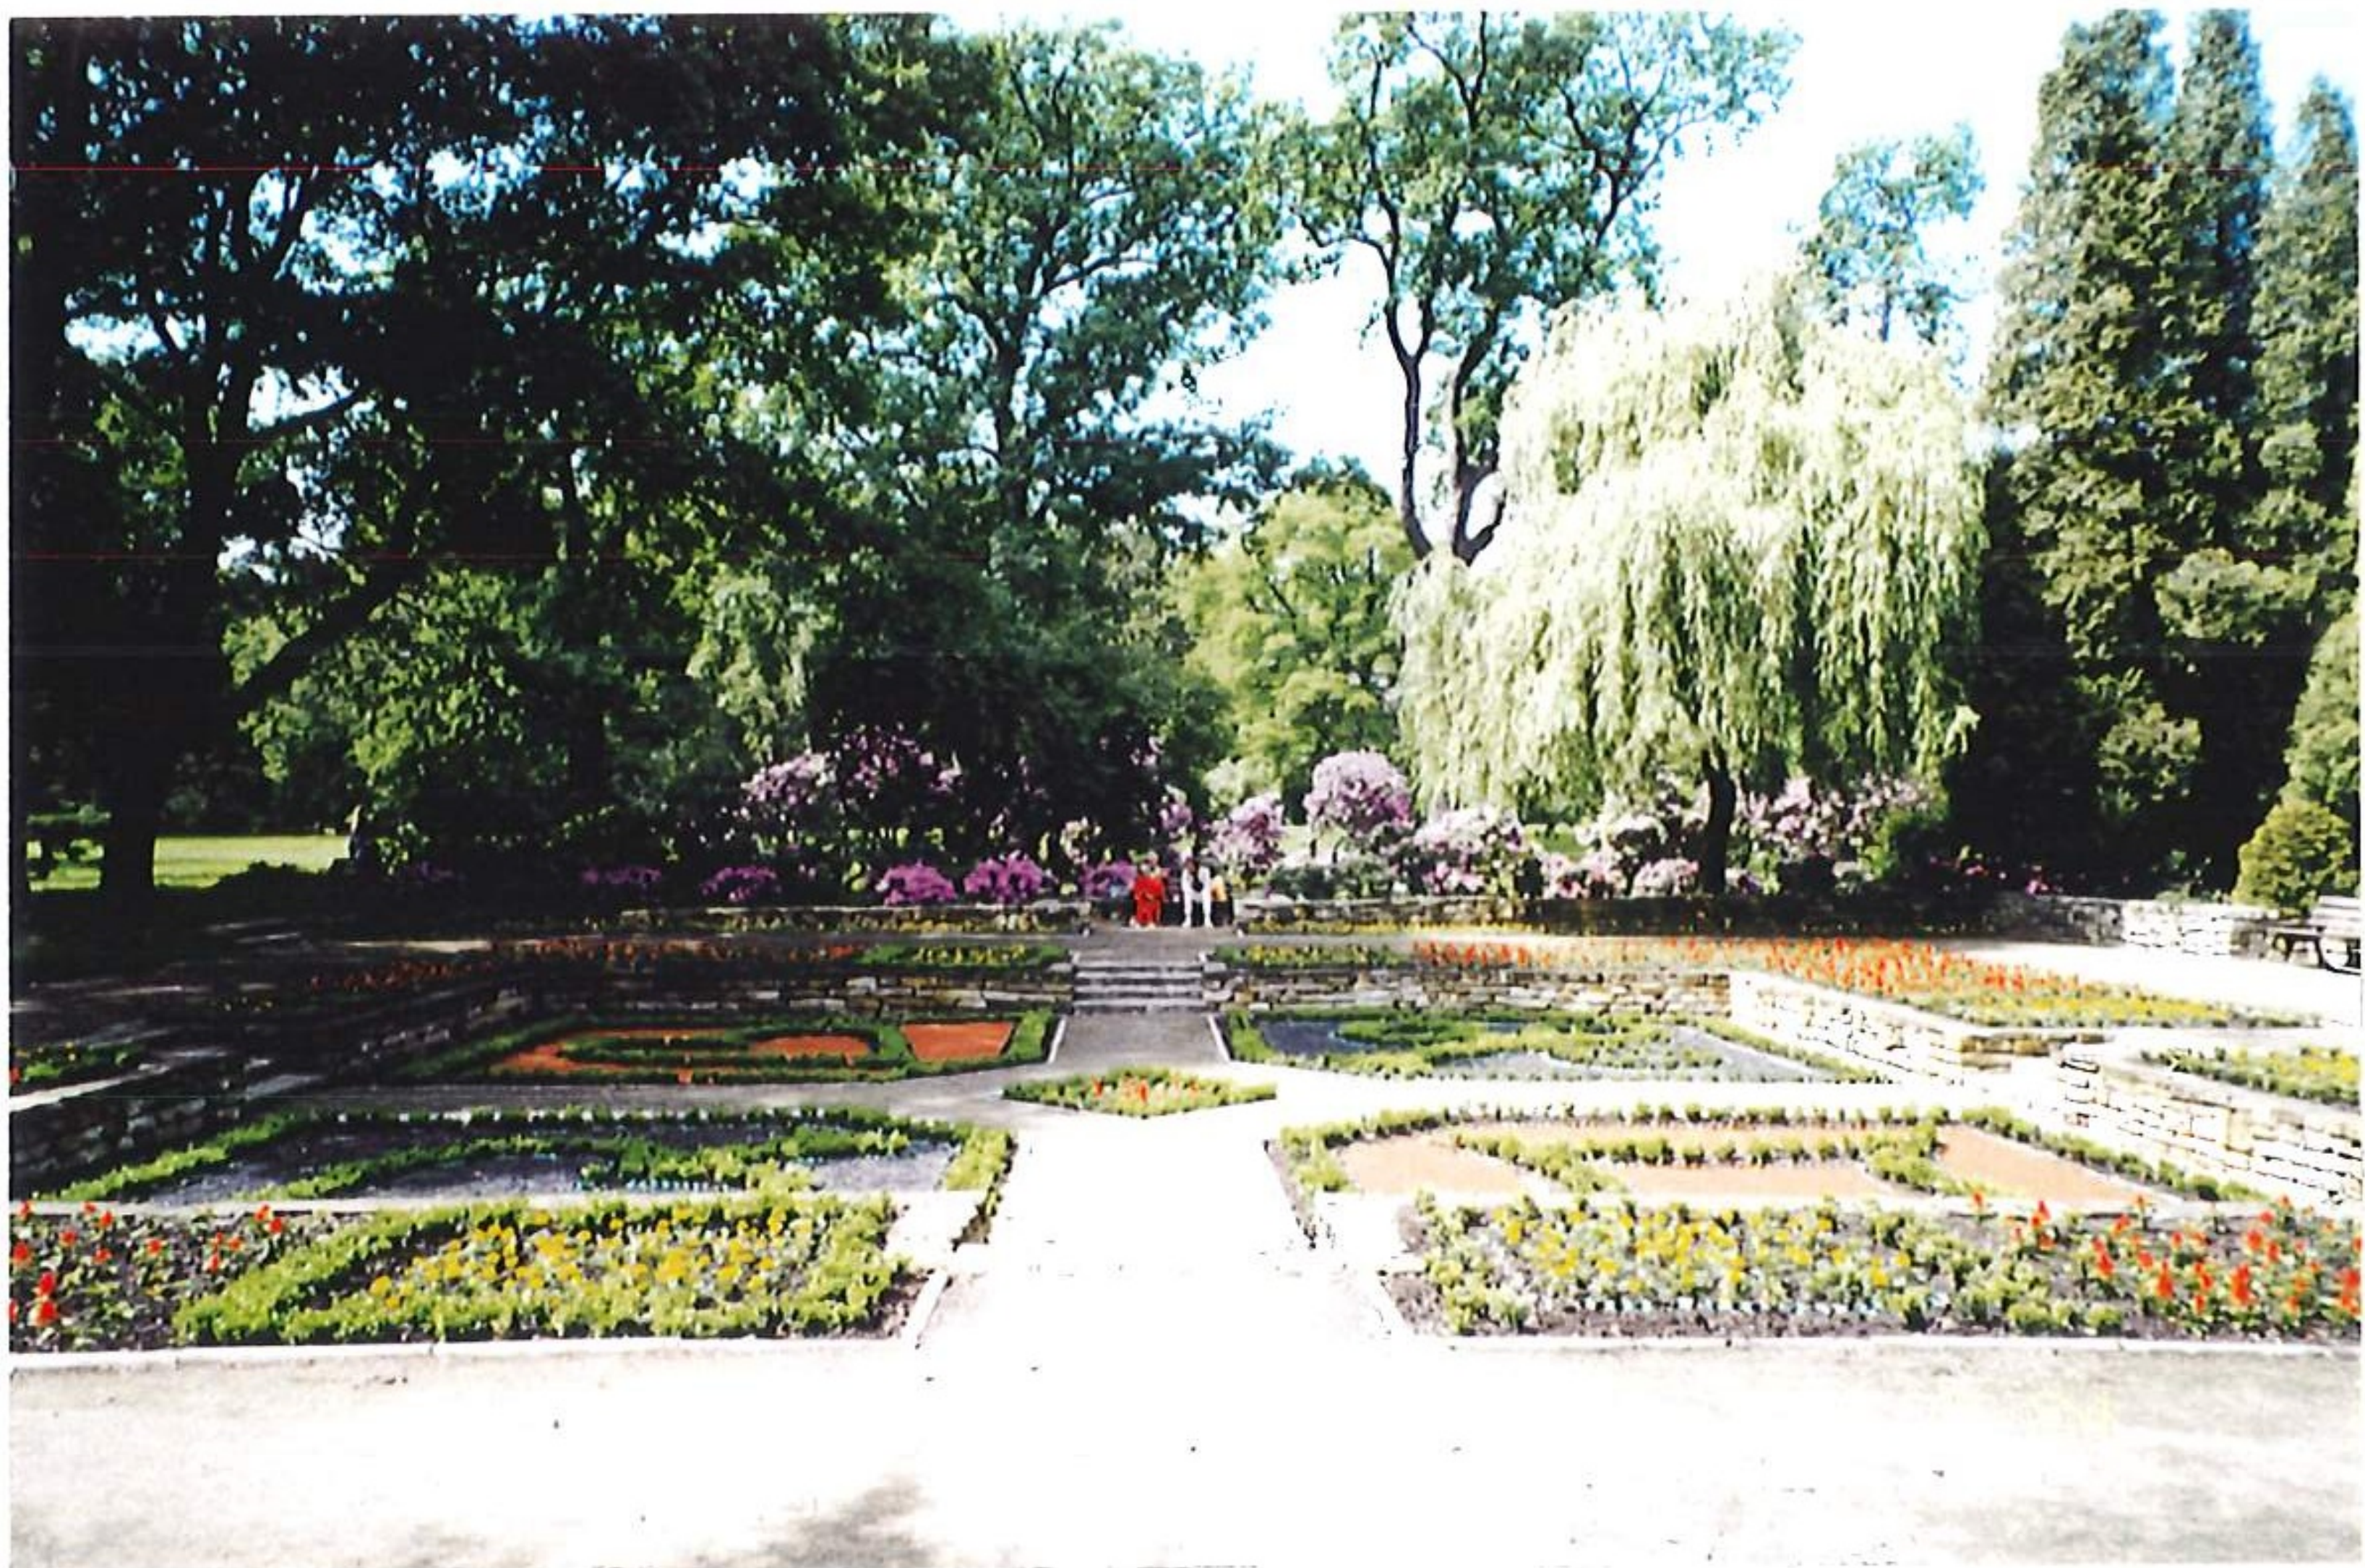
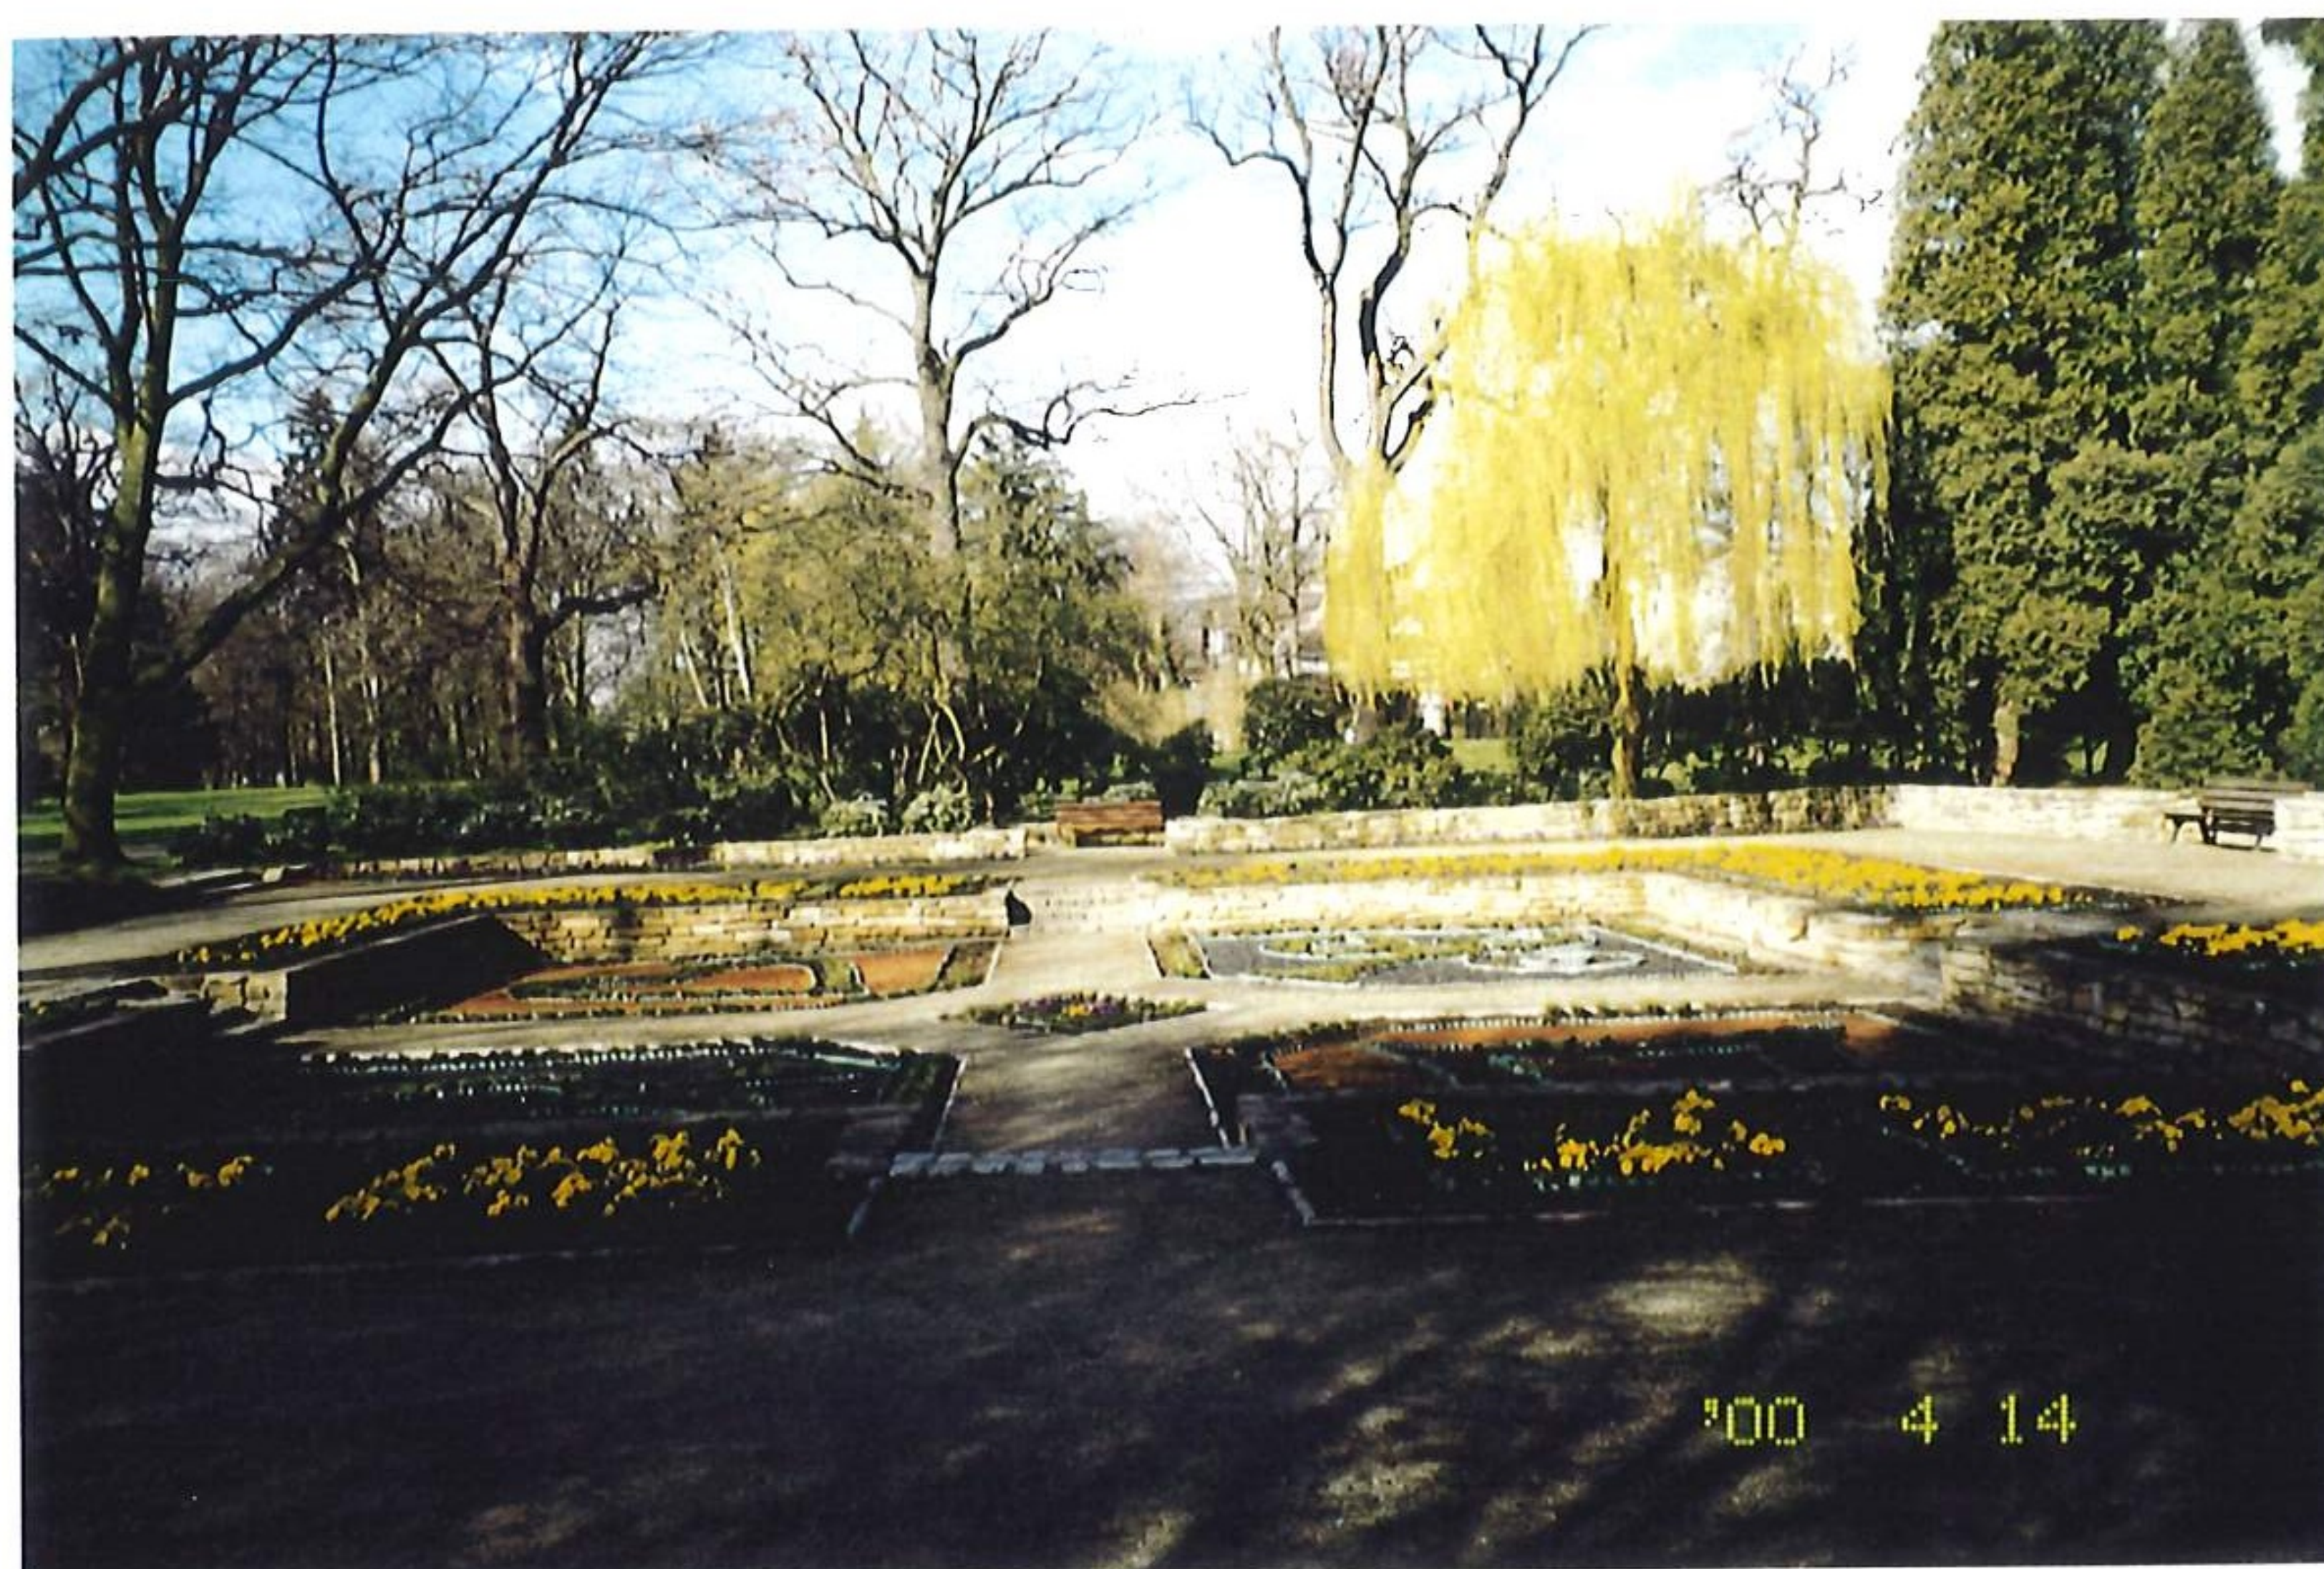
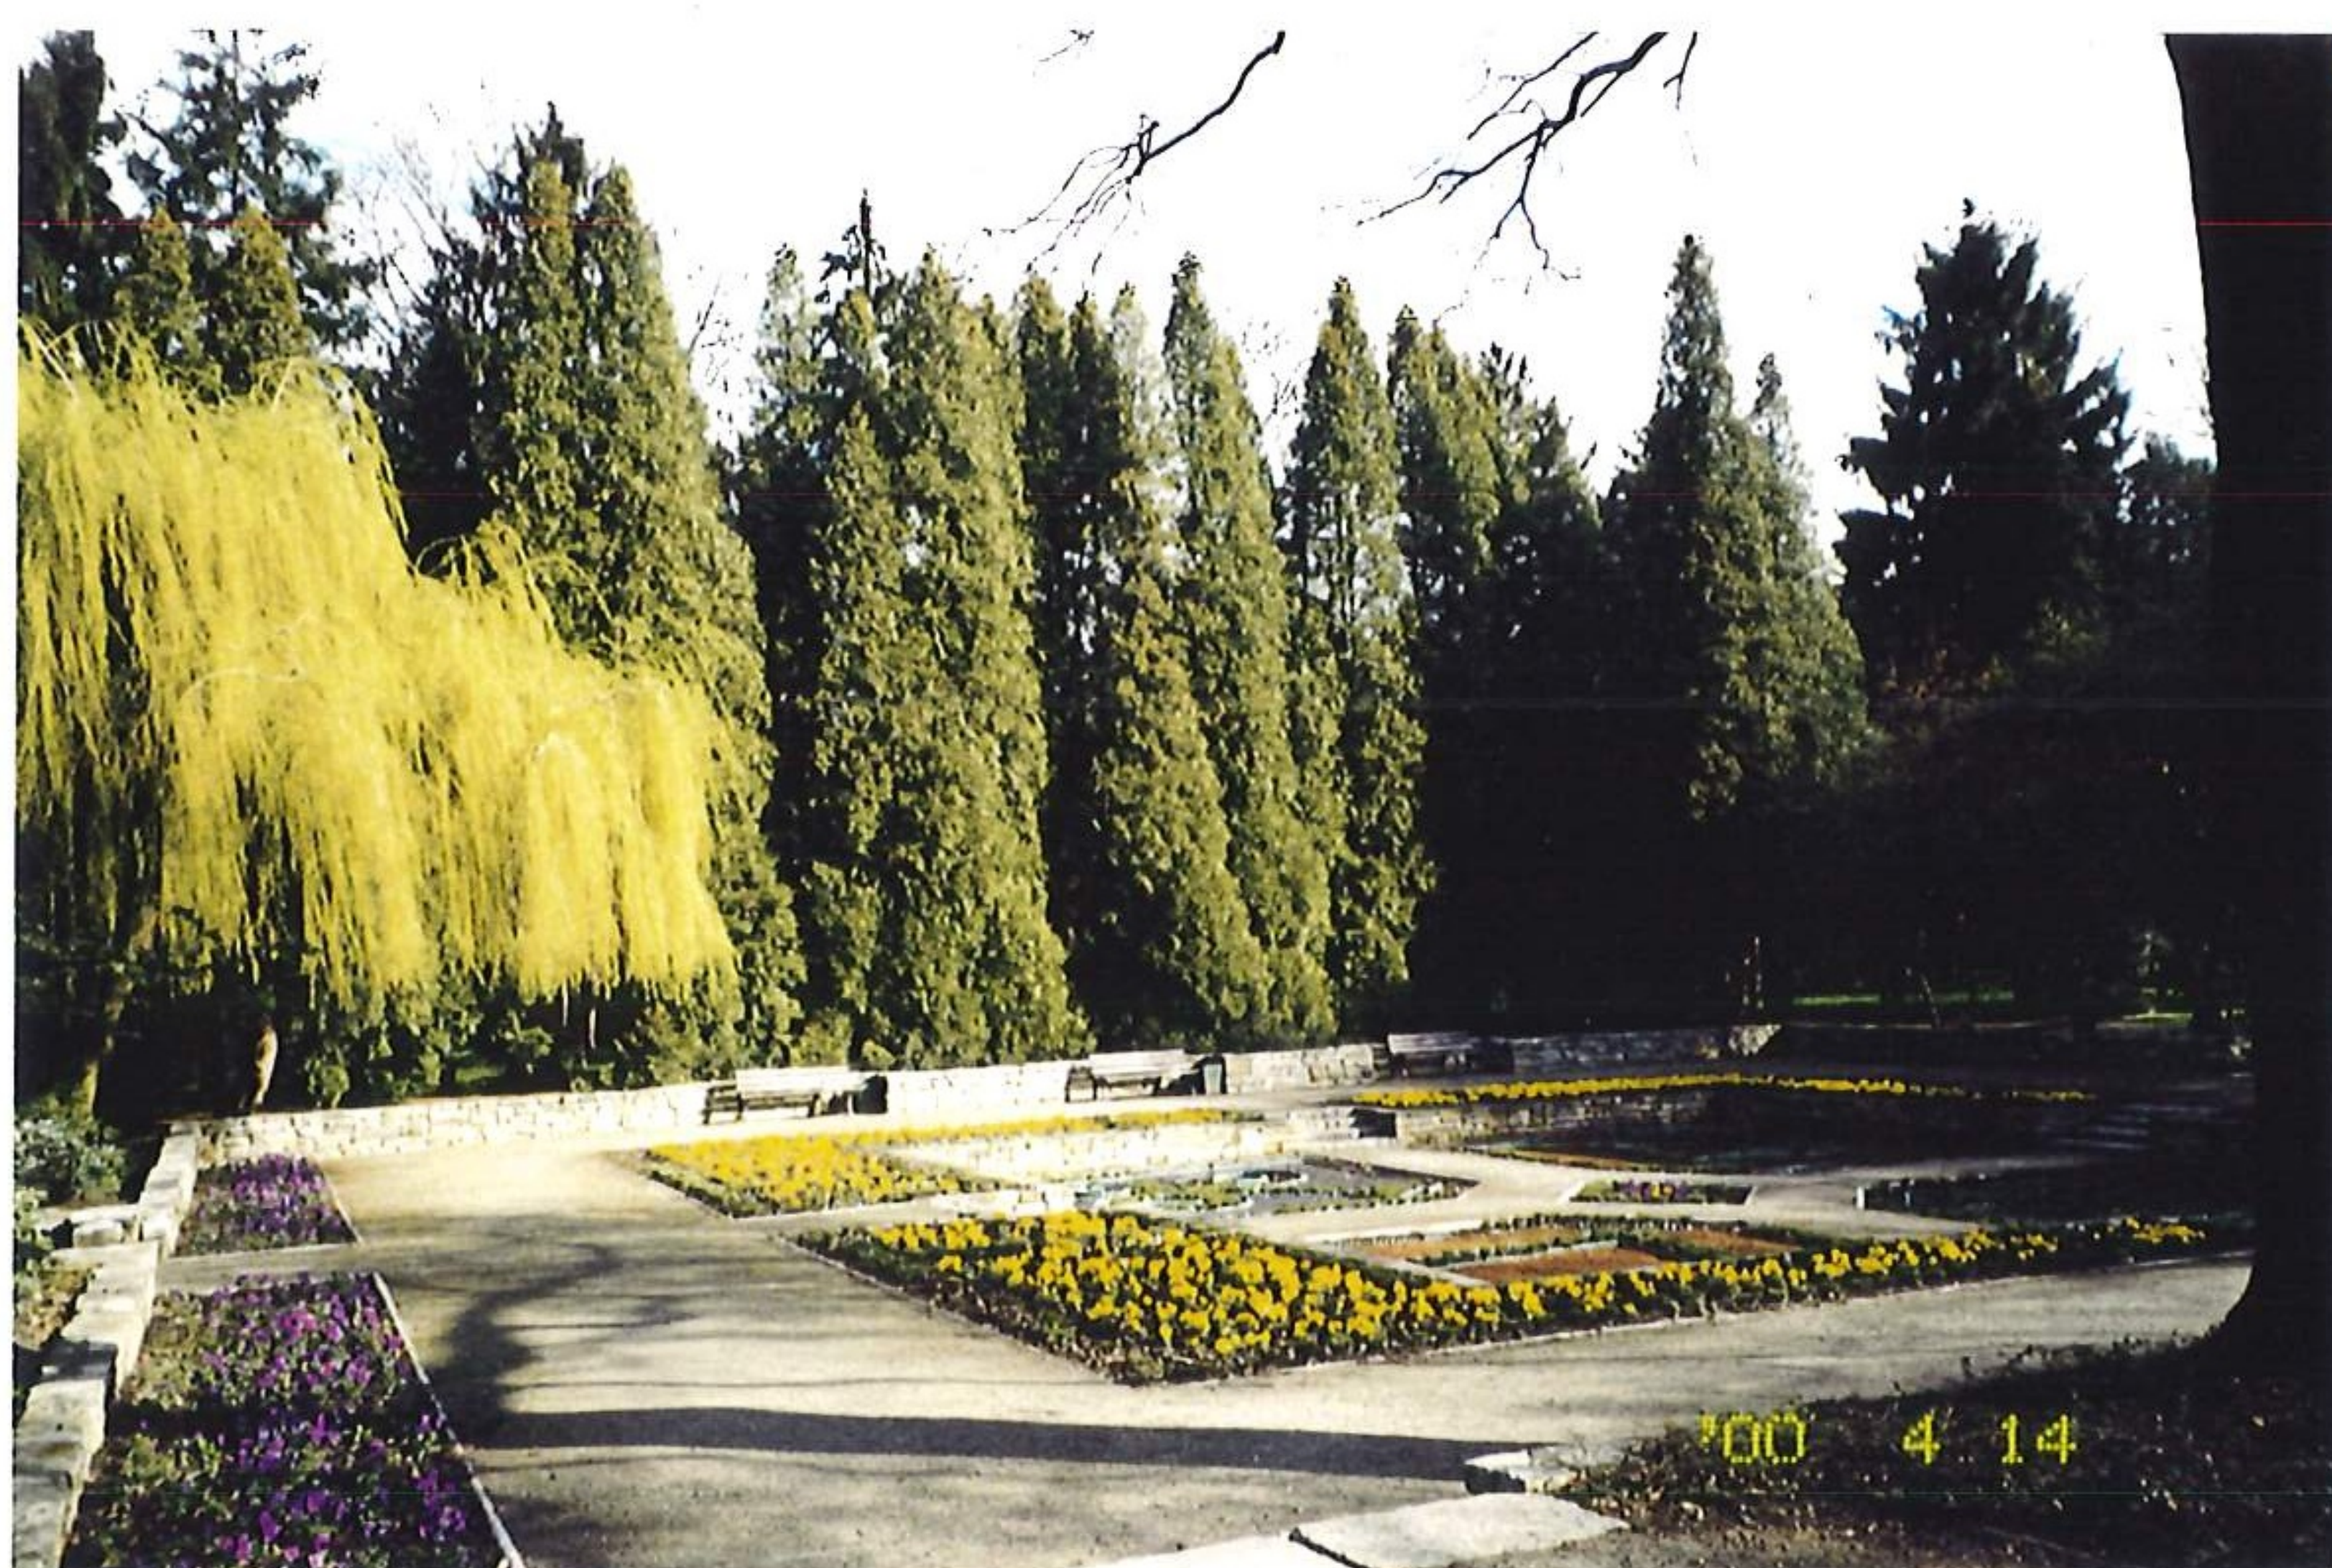
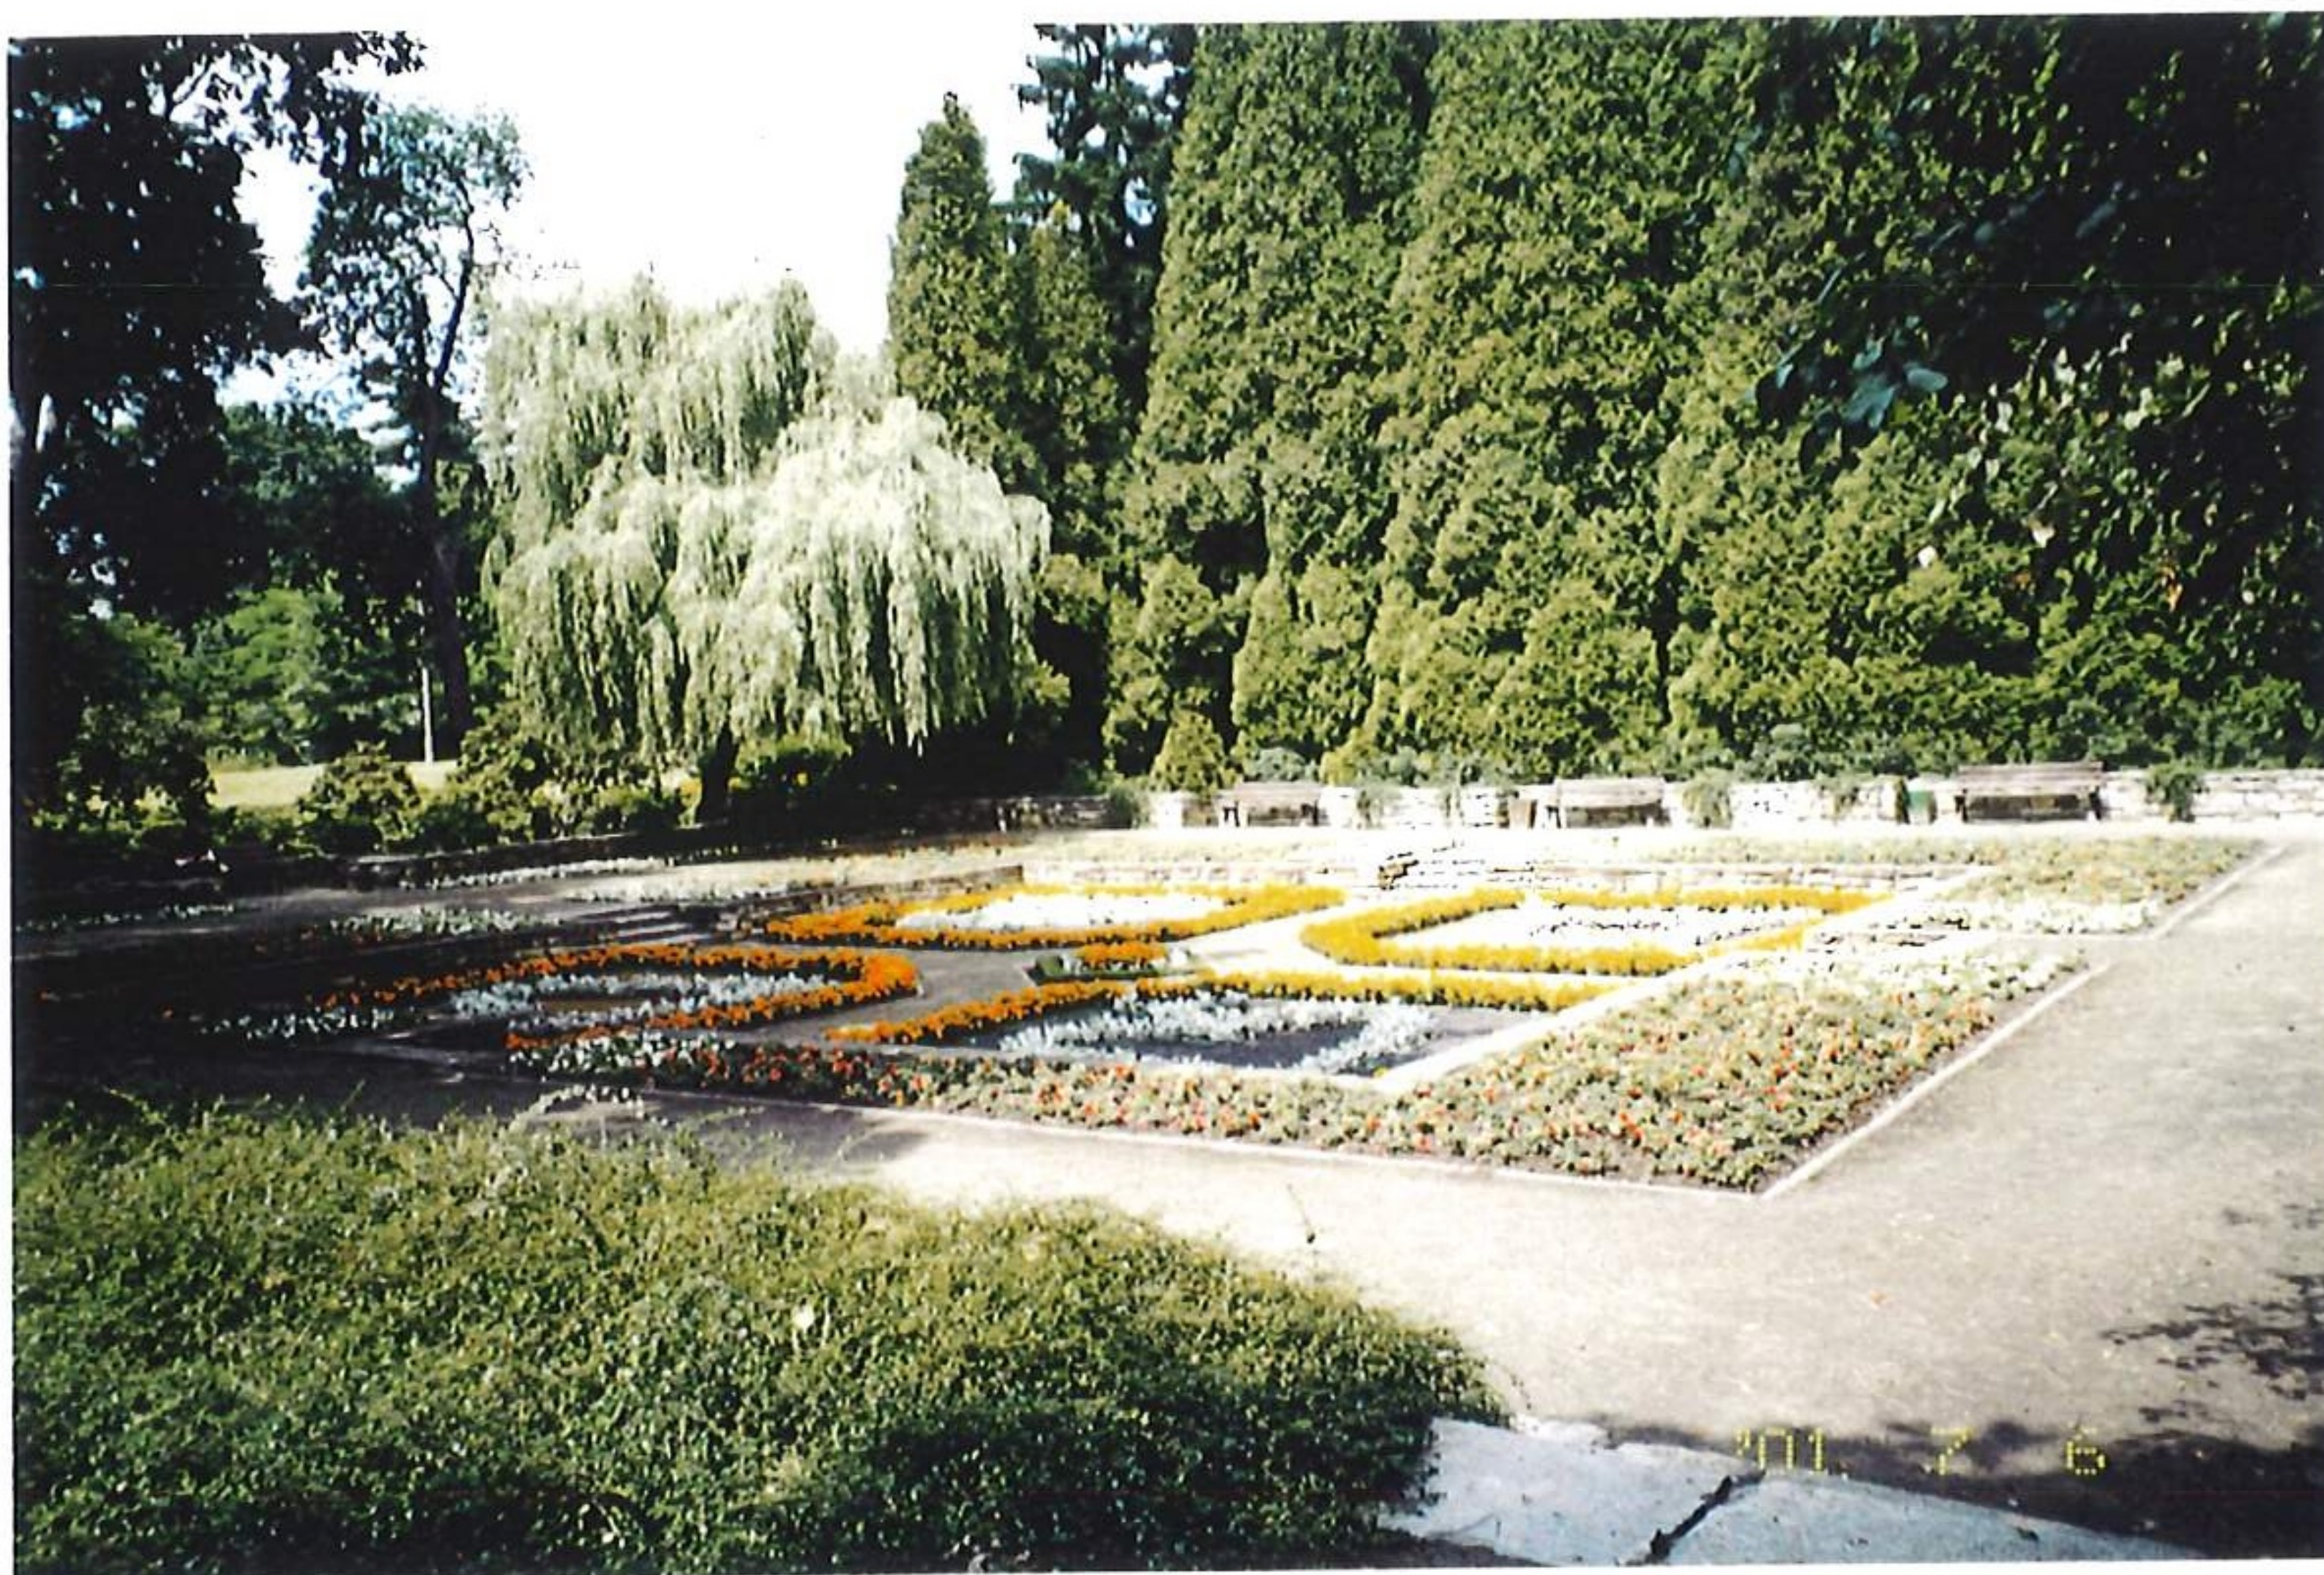
Park Szczytnicki, ogrody kwiatowe-wgłębnik. *fot. Antoni Maśluk (2000 r.)*

*Park Szczytnicki - regularne ogrody kwiatowe „Wgłębnik”  
Fot. Antoni Maśluk*

- W 1997 roku odbudowano następny historyczny ogród geometryczny „**Wgłębnik**”. Podstawą do renowacji założenia był przekaz ikonograficzny oraz czytelne jeszcze pozostałości szkieletu kamiennych murków i schodów.

Nowe murki i schody położono na pierwotnych miejscach z użyciem materiałów rozbiórkowych. Nie było możliwości odtworzenia szaty roślinnej zgodnie z przekazami ikonograficznymi. Obecnie rozrośnięte do dużych rozmiarów drzewa i krzewy powodują bardzo duże zacienienie terenu. Zaprojektowano nasadzenie roślin cieniolubnych, zimozielonych. Zgodnie z projektem centralna część „Wgłębnika” tworzyła cztery kwatery bukszpanowo – mineralne. Ze względu na liczne kradzieże krzewów bukszpanu w roku bieżącym ogród ten obsadzono kwiatami sezonowymi. W przyszłości bukszpan zastąpiony zostanie ligustrem odmiany karłowej.
