**GMINA WROCŁAW  
ZARZĄD ZIELENI MIEJSKIEJ**

**PARK SZCZYTNIKI WE WROCŁAWIU  
REWALORYZACJA HISTORYCZNYCH ZAŁOŻEŃ  
OGRODOWYCH**

Wrocław, sierpień 2001 rok.

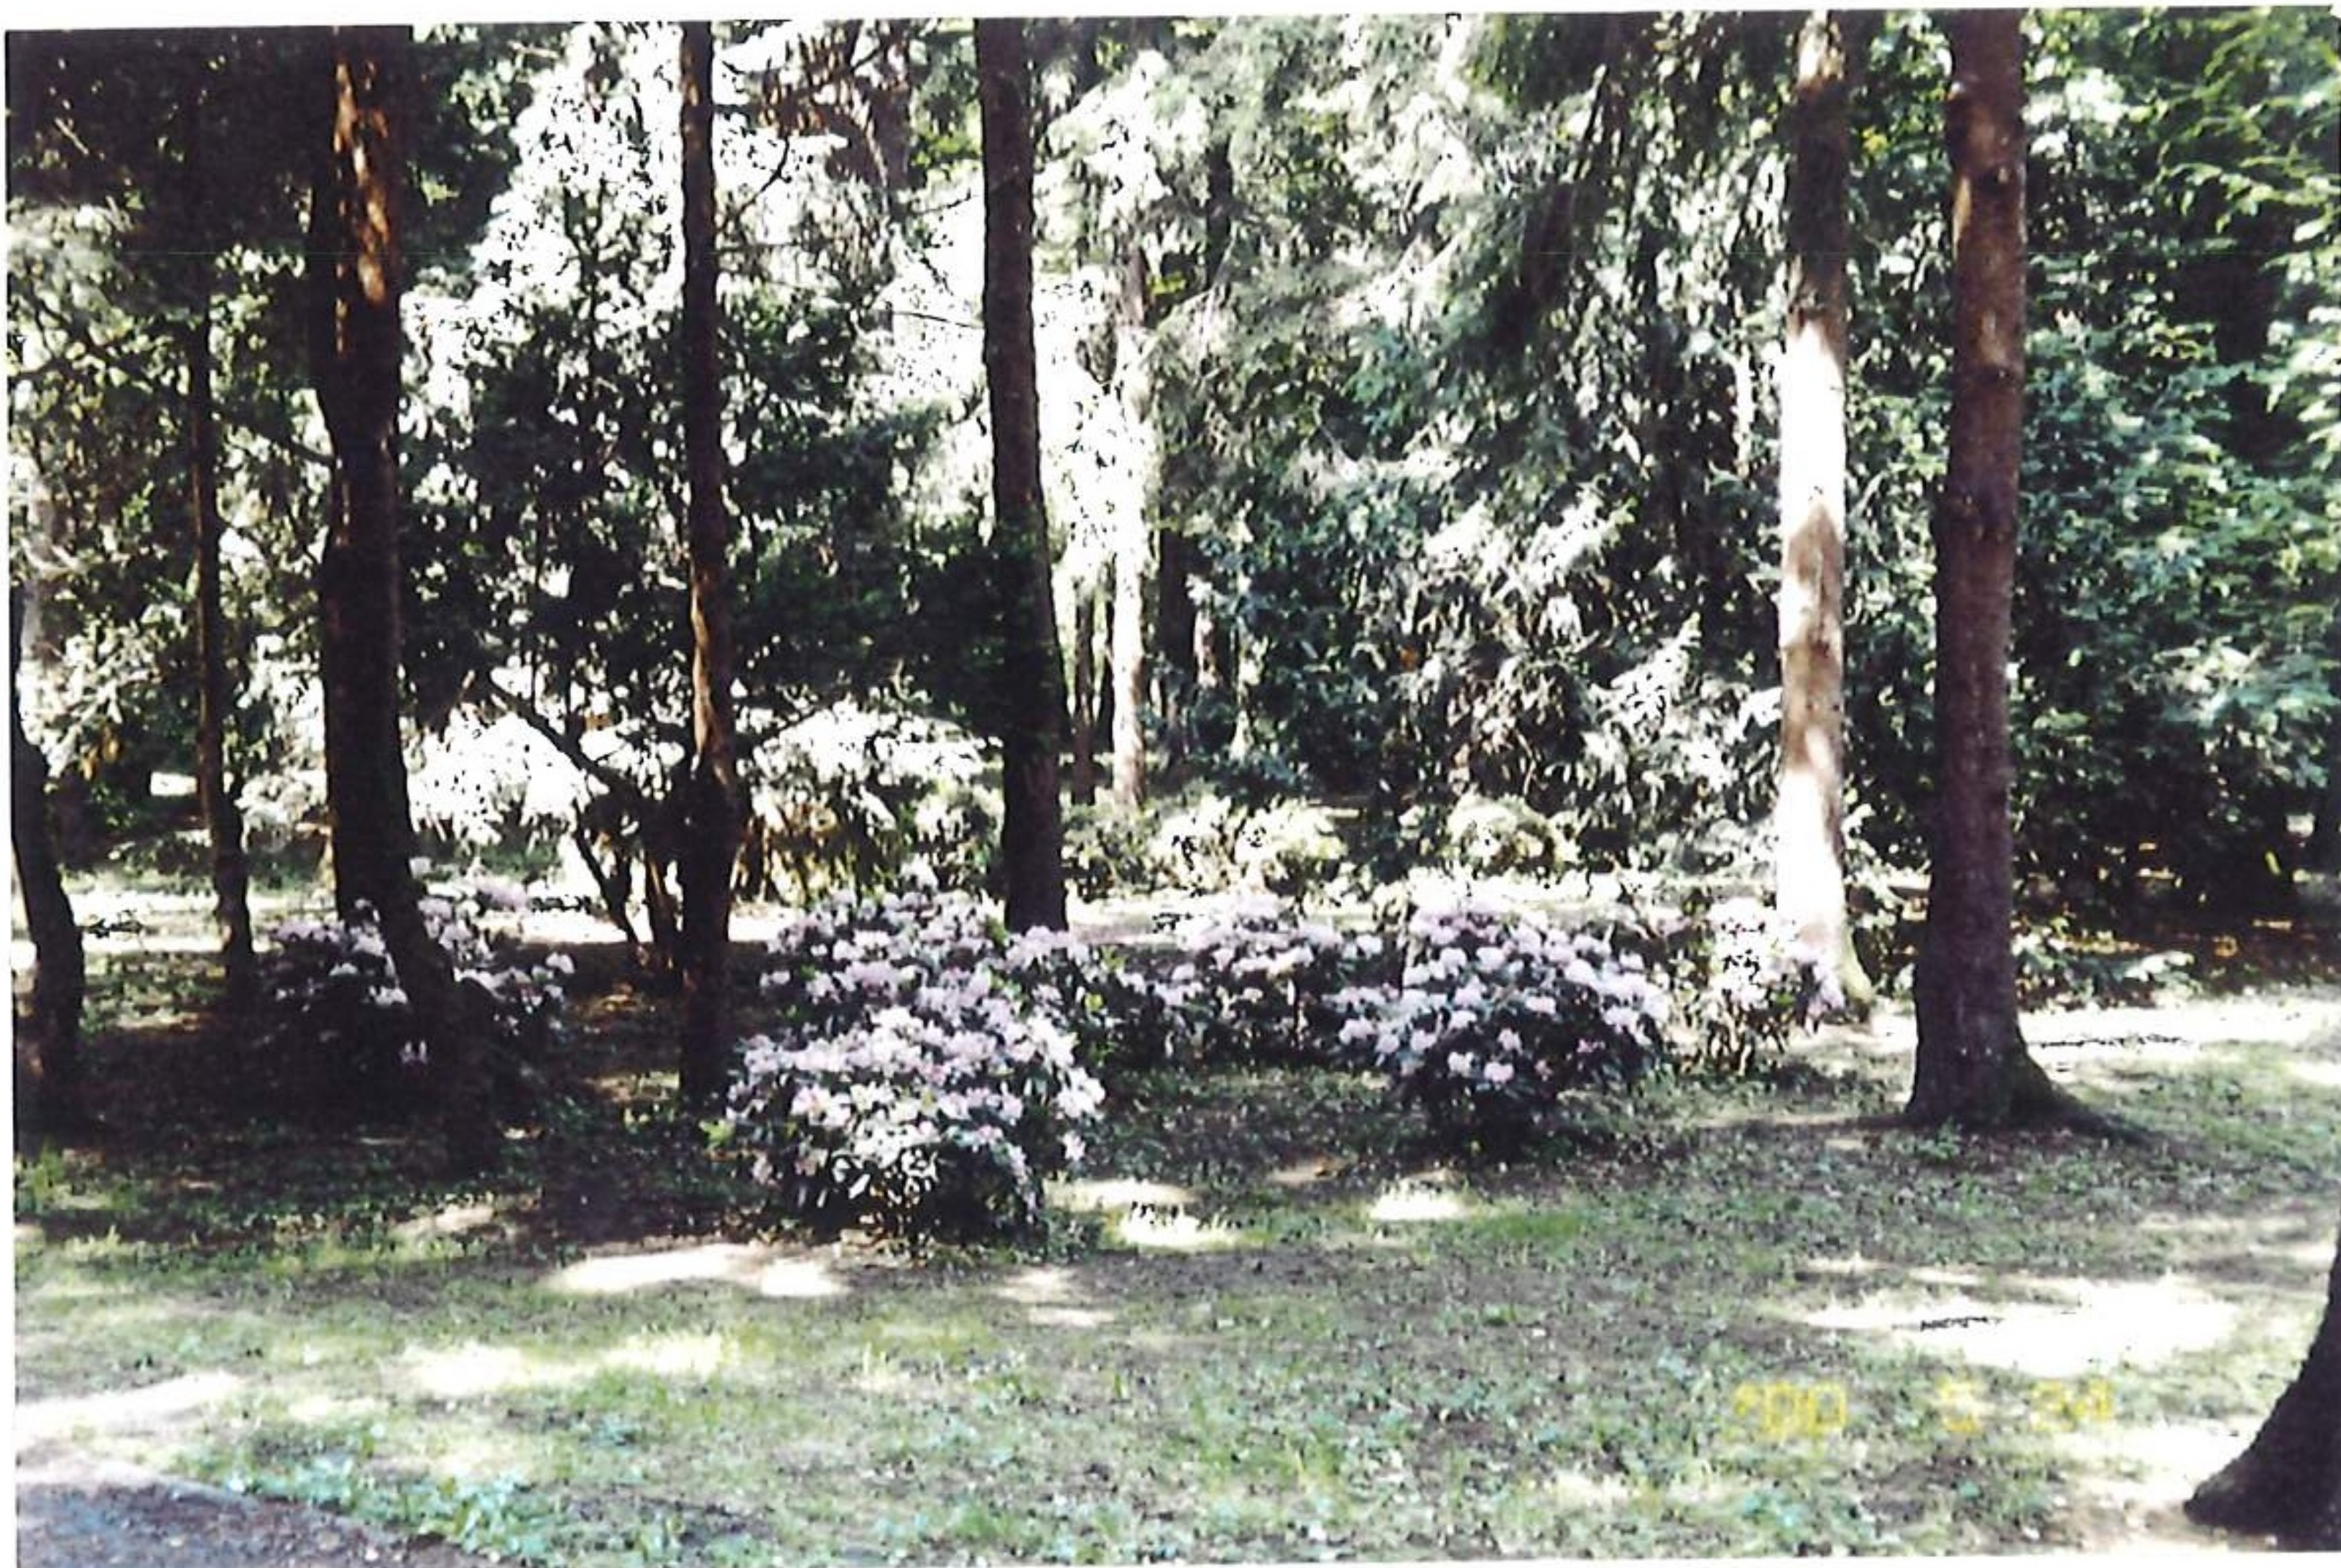
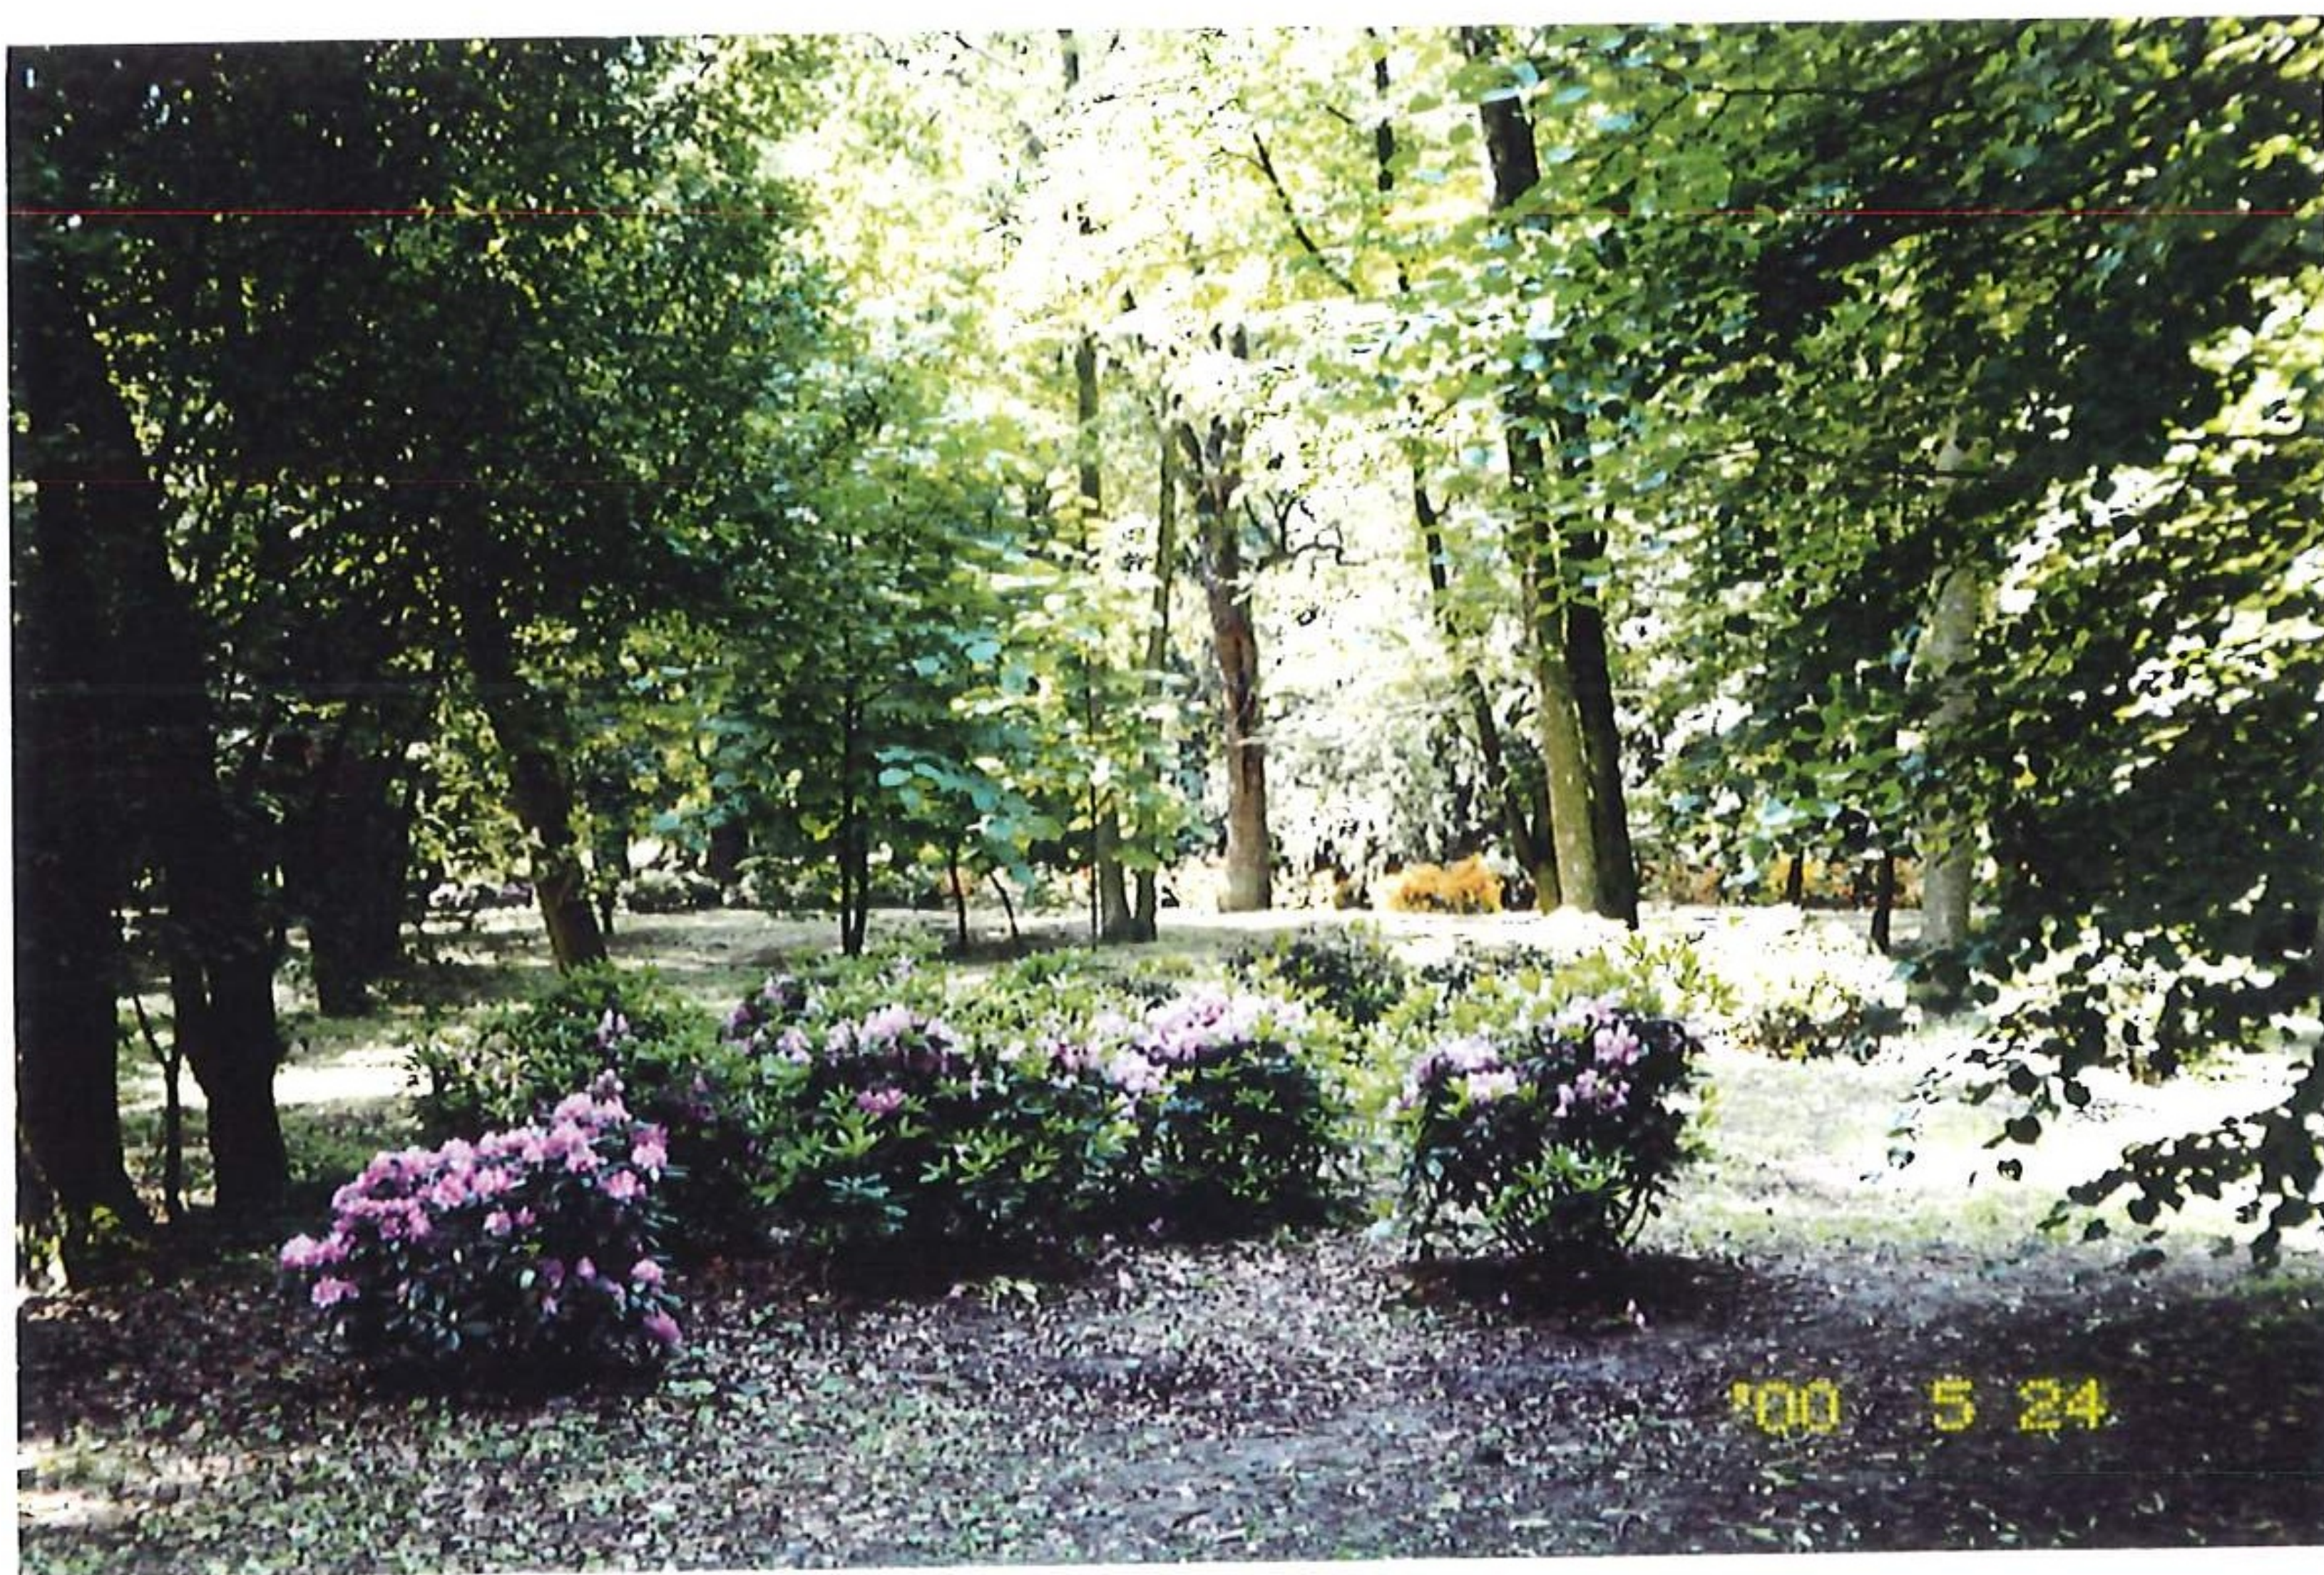
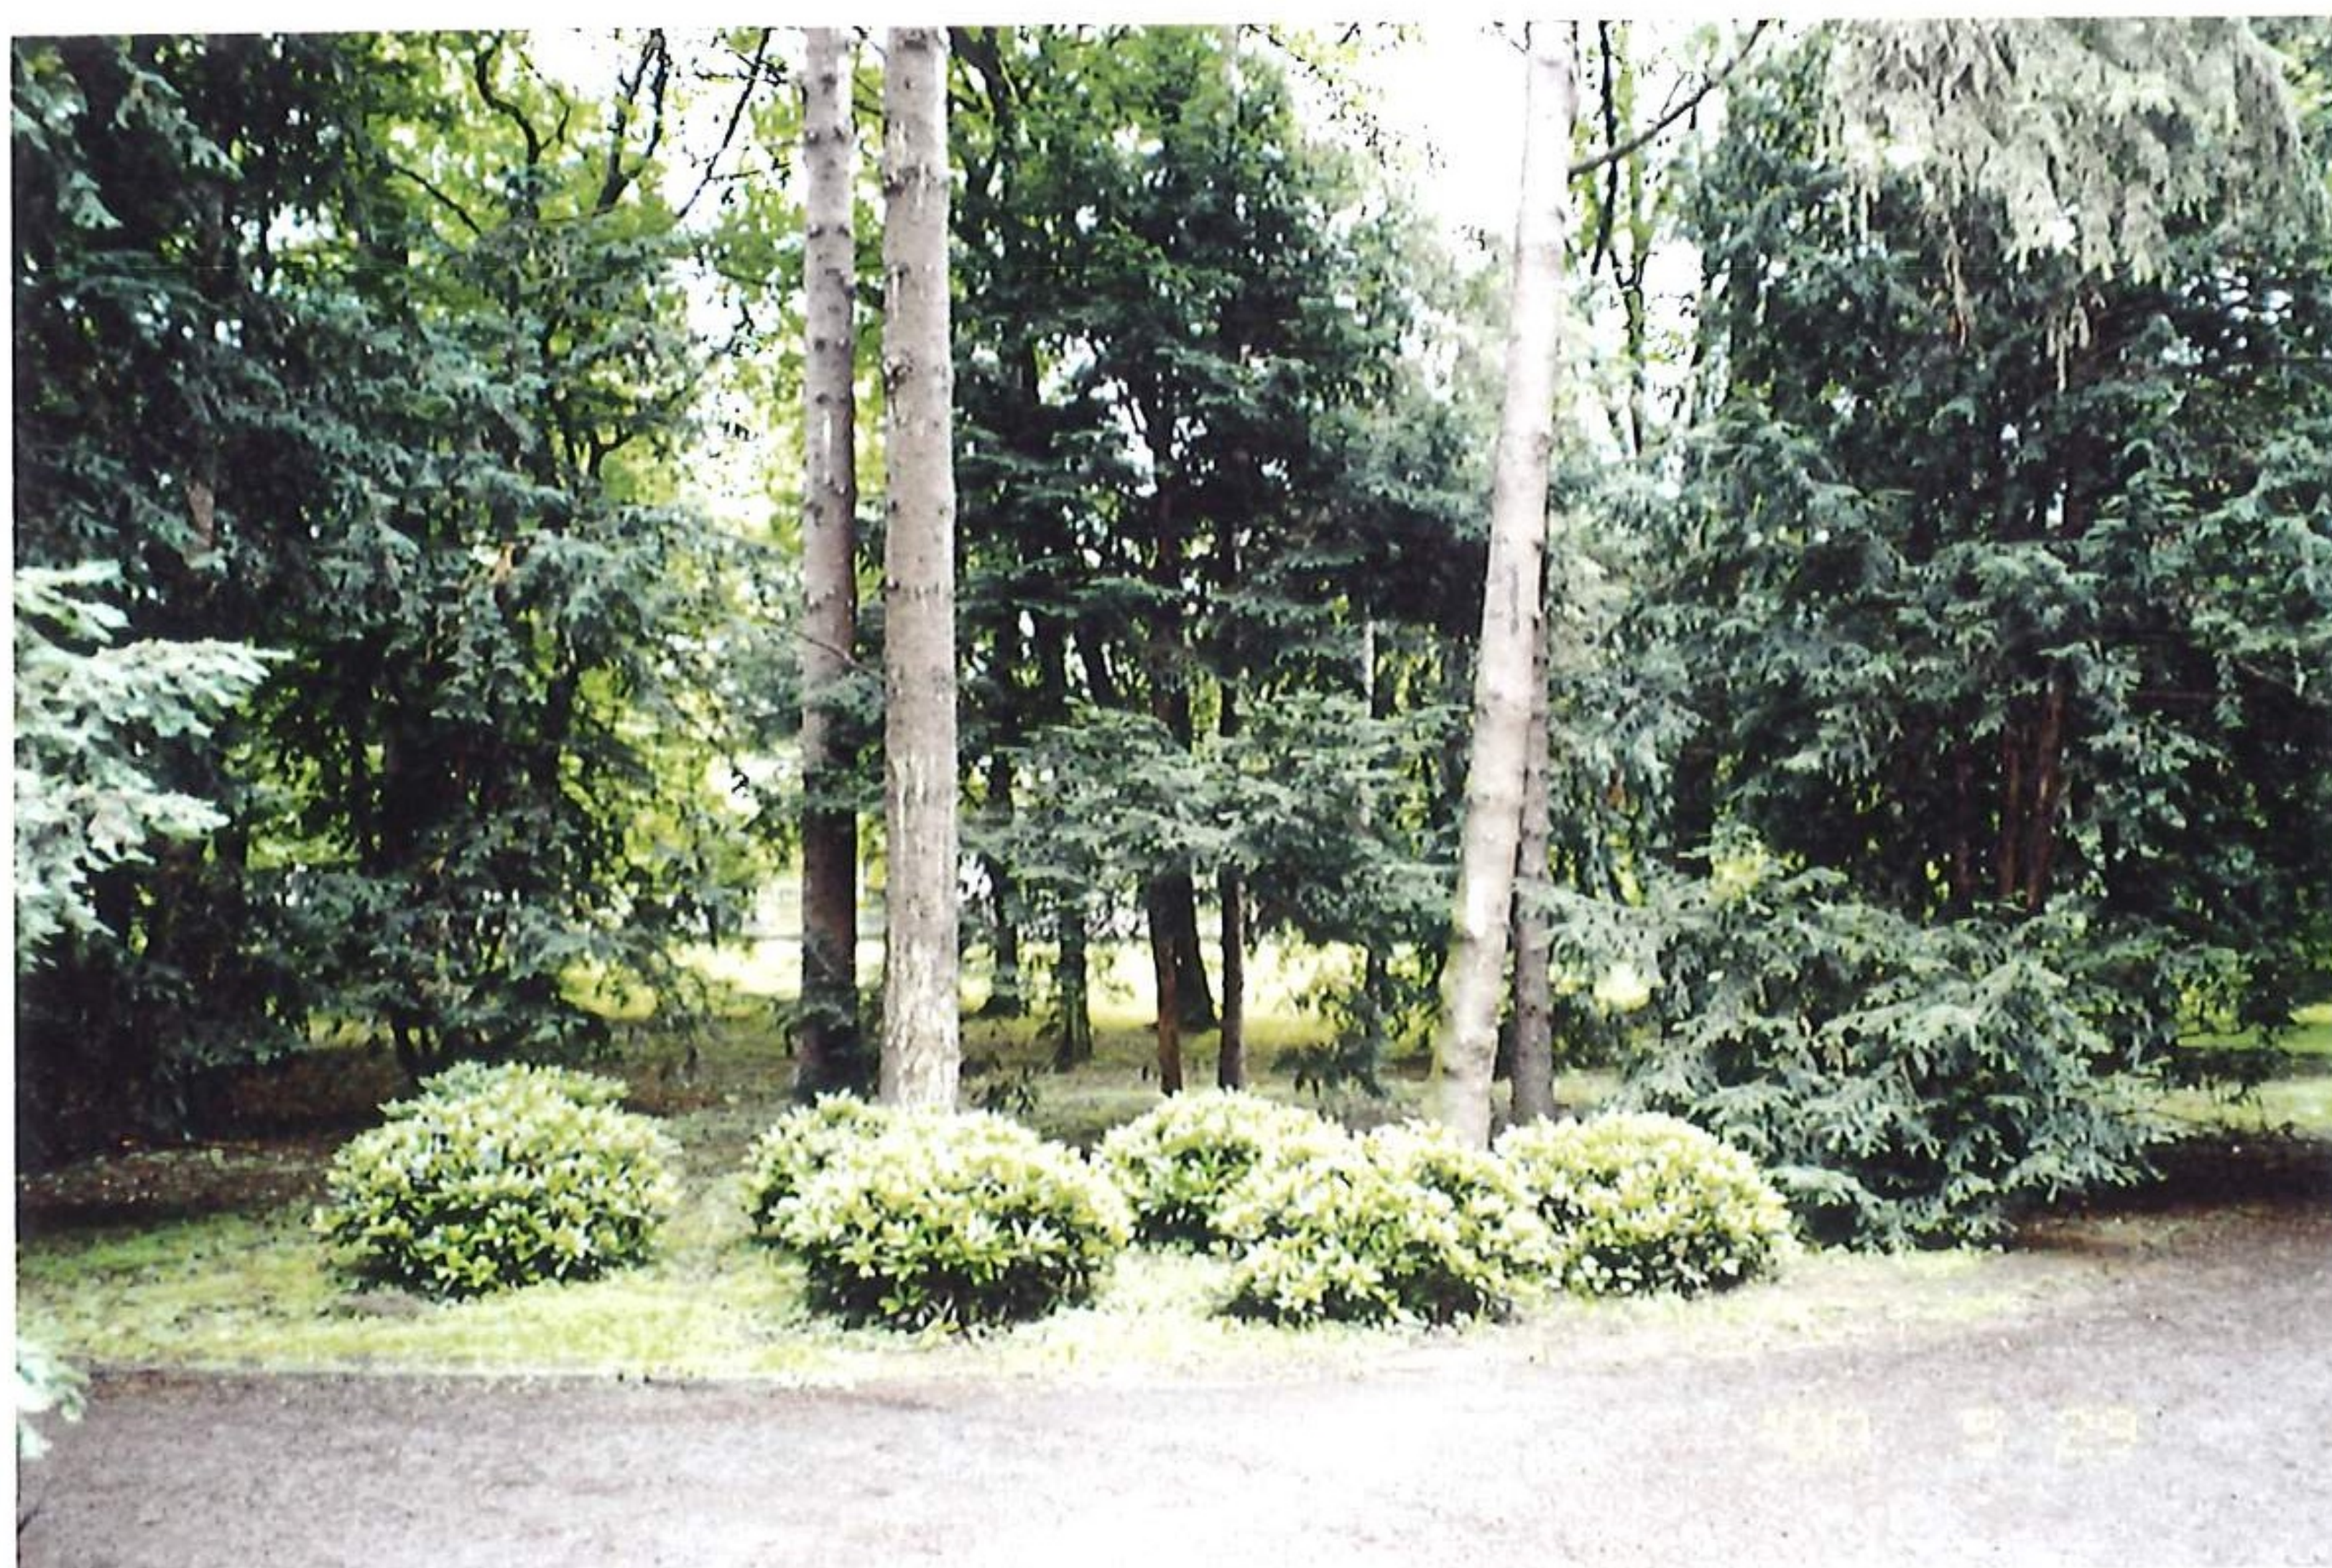
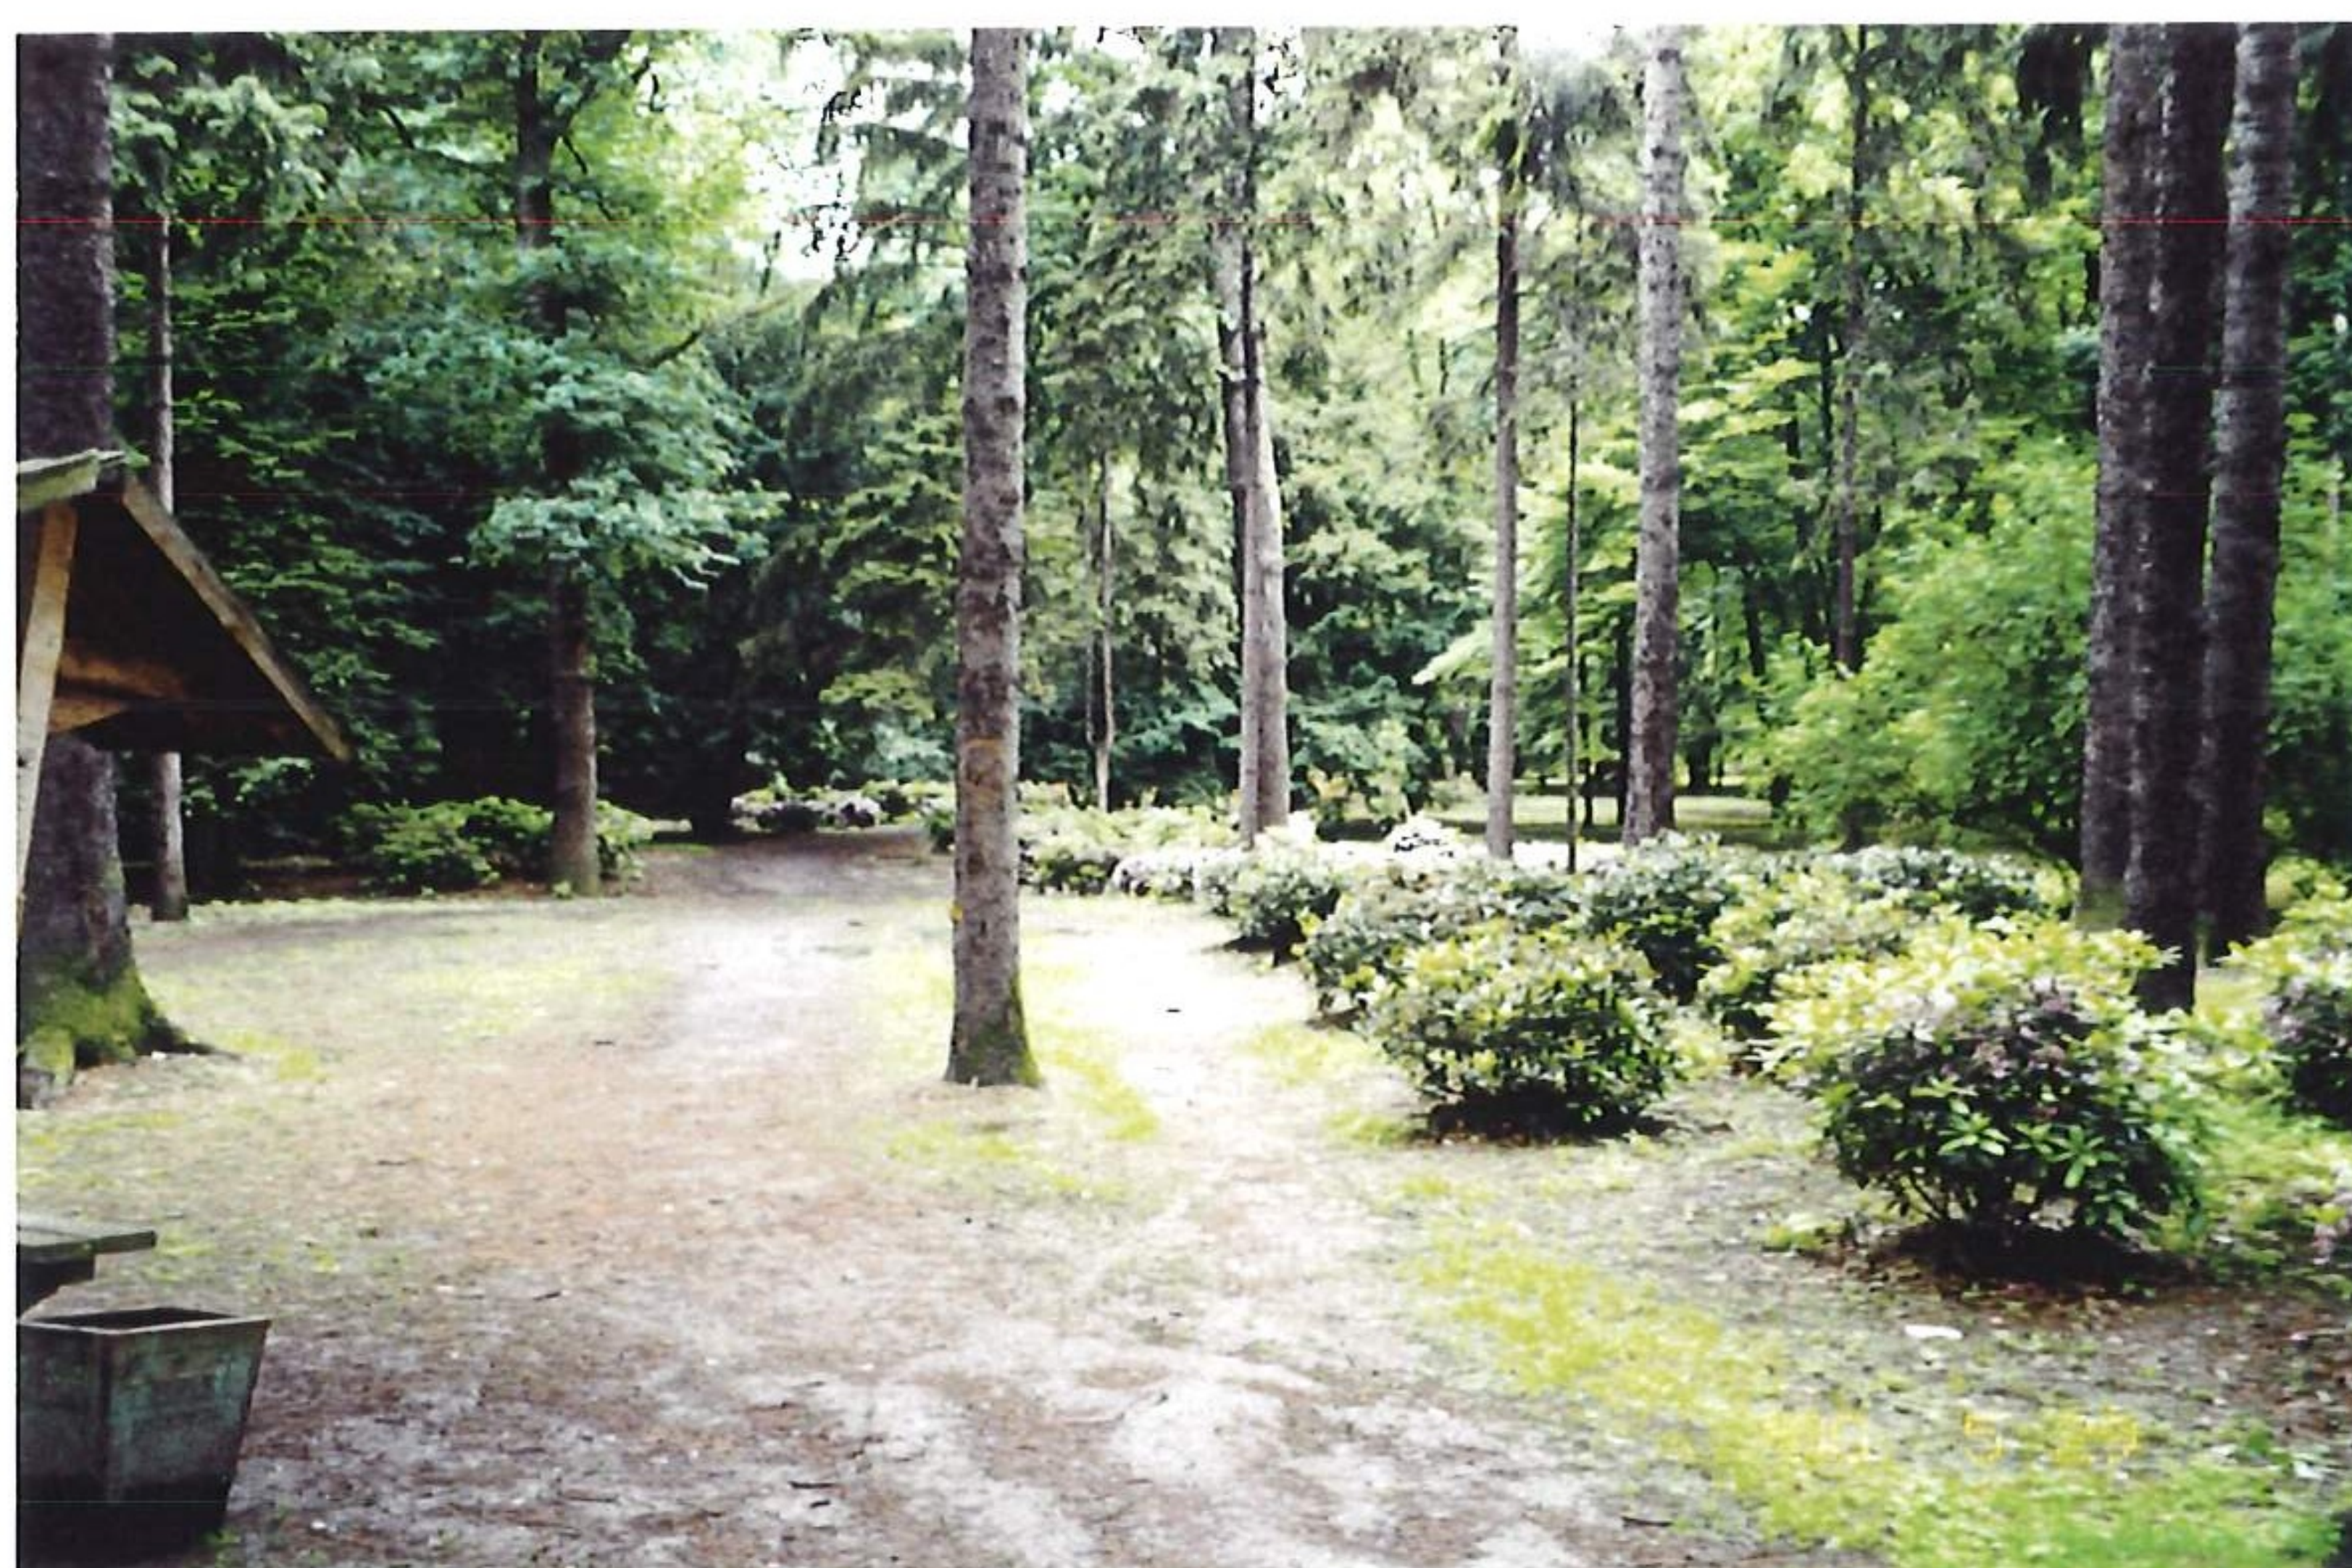
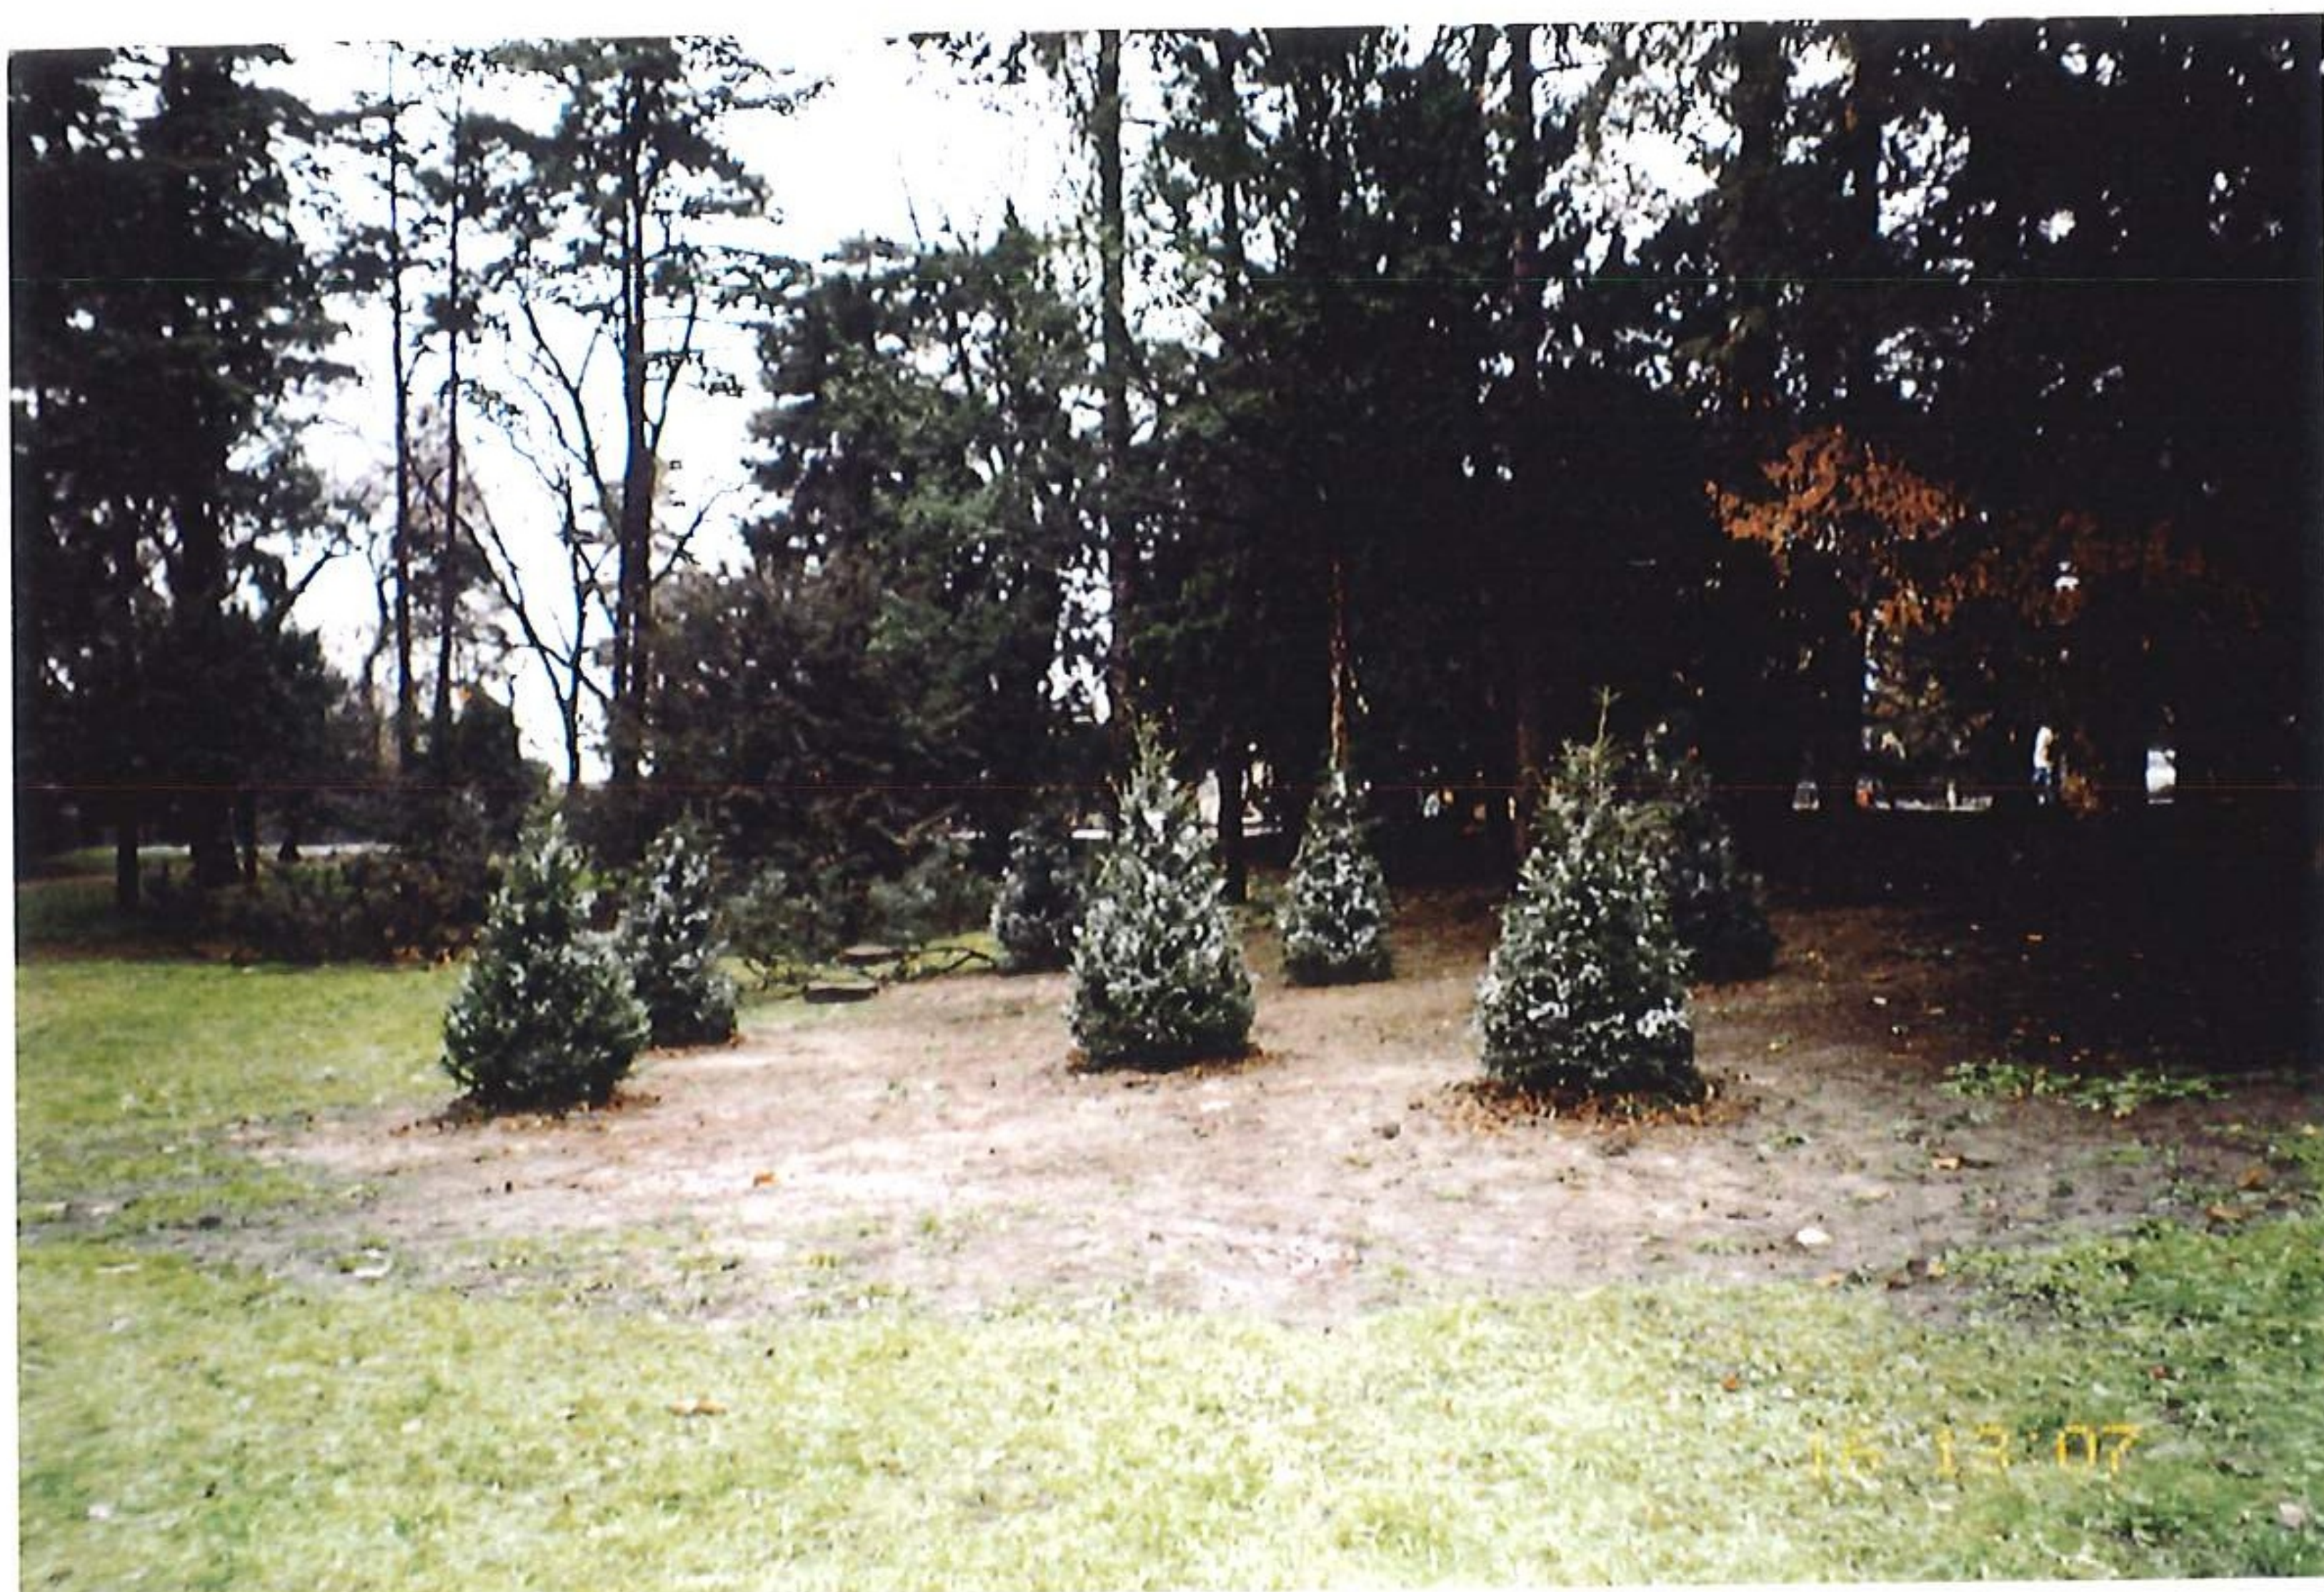
*Park Szczytnicki – rewaloryzacja szaty roślinnej po powodzi*  
*Fot. Antoni Maśluk*

- W 1998 roku przystąpiono **do rewaloryzacji szaty roślinnej po powodzi** Rewaloryzację przeprowadzono zgodnie z „Projektem rewaloryzacji szaty roślinnej w parku Szczytnickim na terenach objętych powodzią w 1997r.”

Duże ubytki w starym drzewostanie uzupełniono dużymi, wieloletnimi egzemplarzami różaneczników, azalii, cisów oraz innych drzew i krzewów liściastych i iglastych.

W 1998 roku wysadzono na terenie Parku Szczytnickiego i Ogrodu Japońskiego 300 sztuk krzewów i drzew iglastych oraz 100 sztuk dużych różaneczników

W 1999 roku wysadzono 164 sztuki krzewów iglastych oraz 1799 sztuk krzewów liściastych w tym 540 sztuk dużych okazów różaneczników i azalii oraz innych okazów cennych dendrologicznie.

W 2000 roku zakończono rewaloryzację szaty roślinnej wysdzając 70 sztuk drzew liściastych, 100 sztuk drzew iglastych oraz 650 sztuk różaneczników i azalii dużych rozmiarów.
