**GMINA WROCŁAW  
ZARZĄD ZIELENI MIEJSKIEJ**

**PARK SZCZYTNIKI WE WROCŁAWIU  
REWALORYZACJA HISTORYCZNYCH ZAŁOŻEŃ  
OGRODOWYCH**

Wrocław, sierpień 2001 rok.

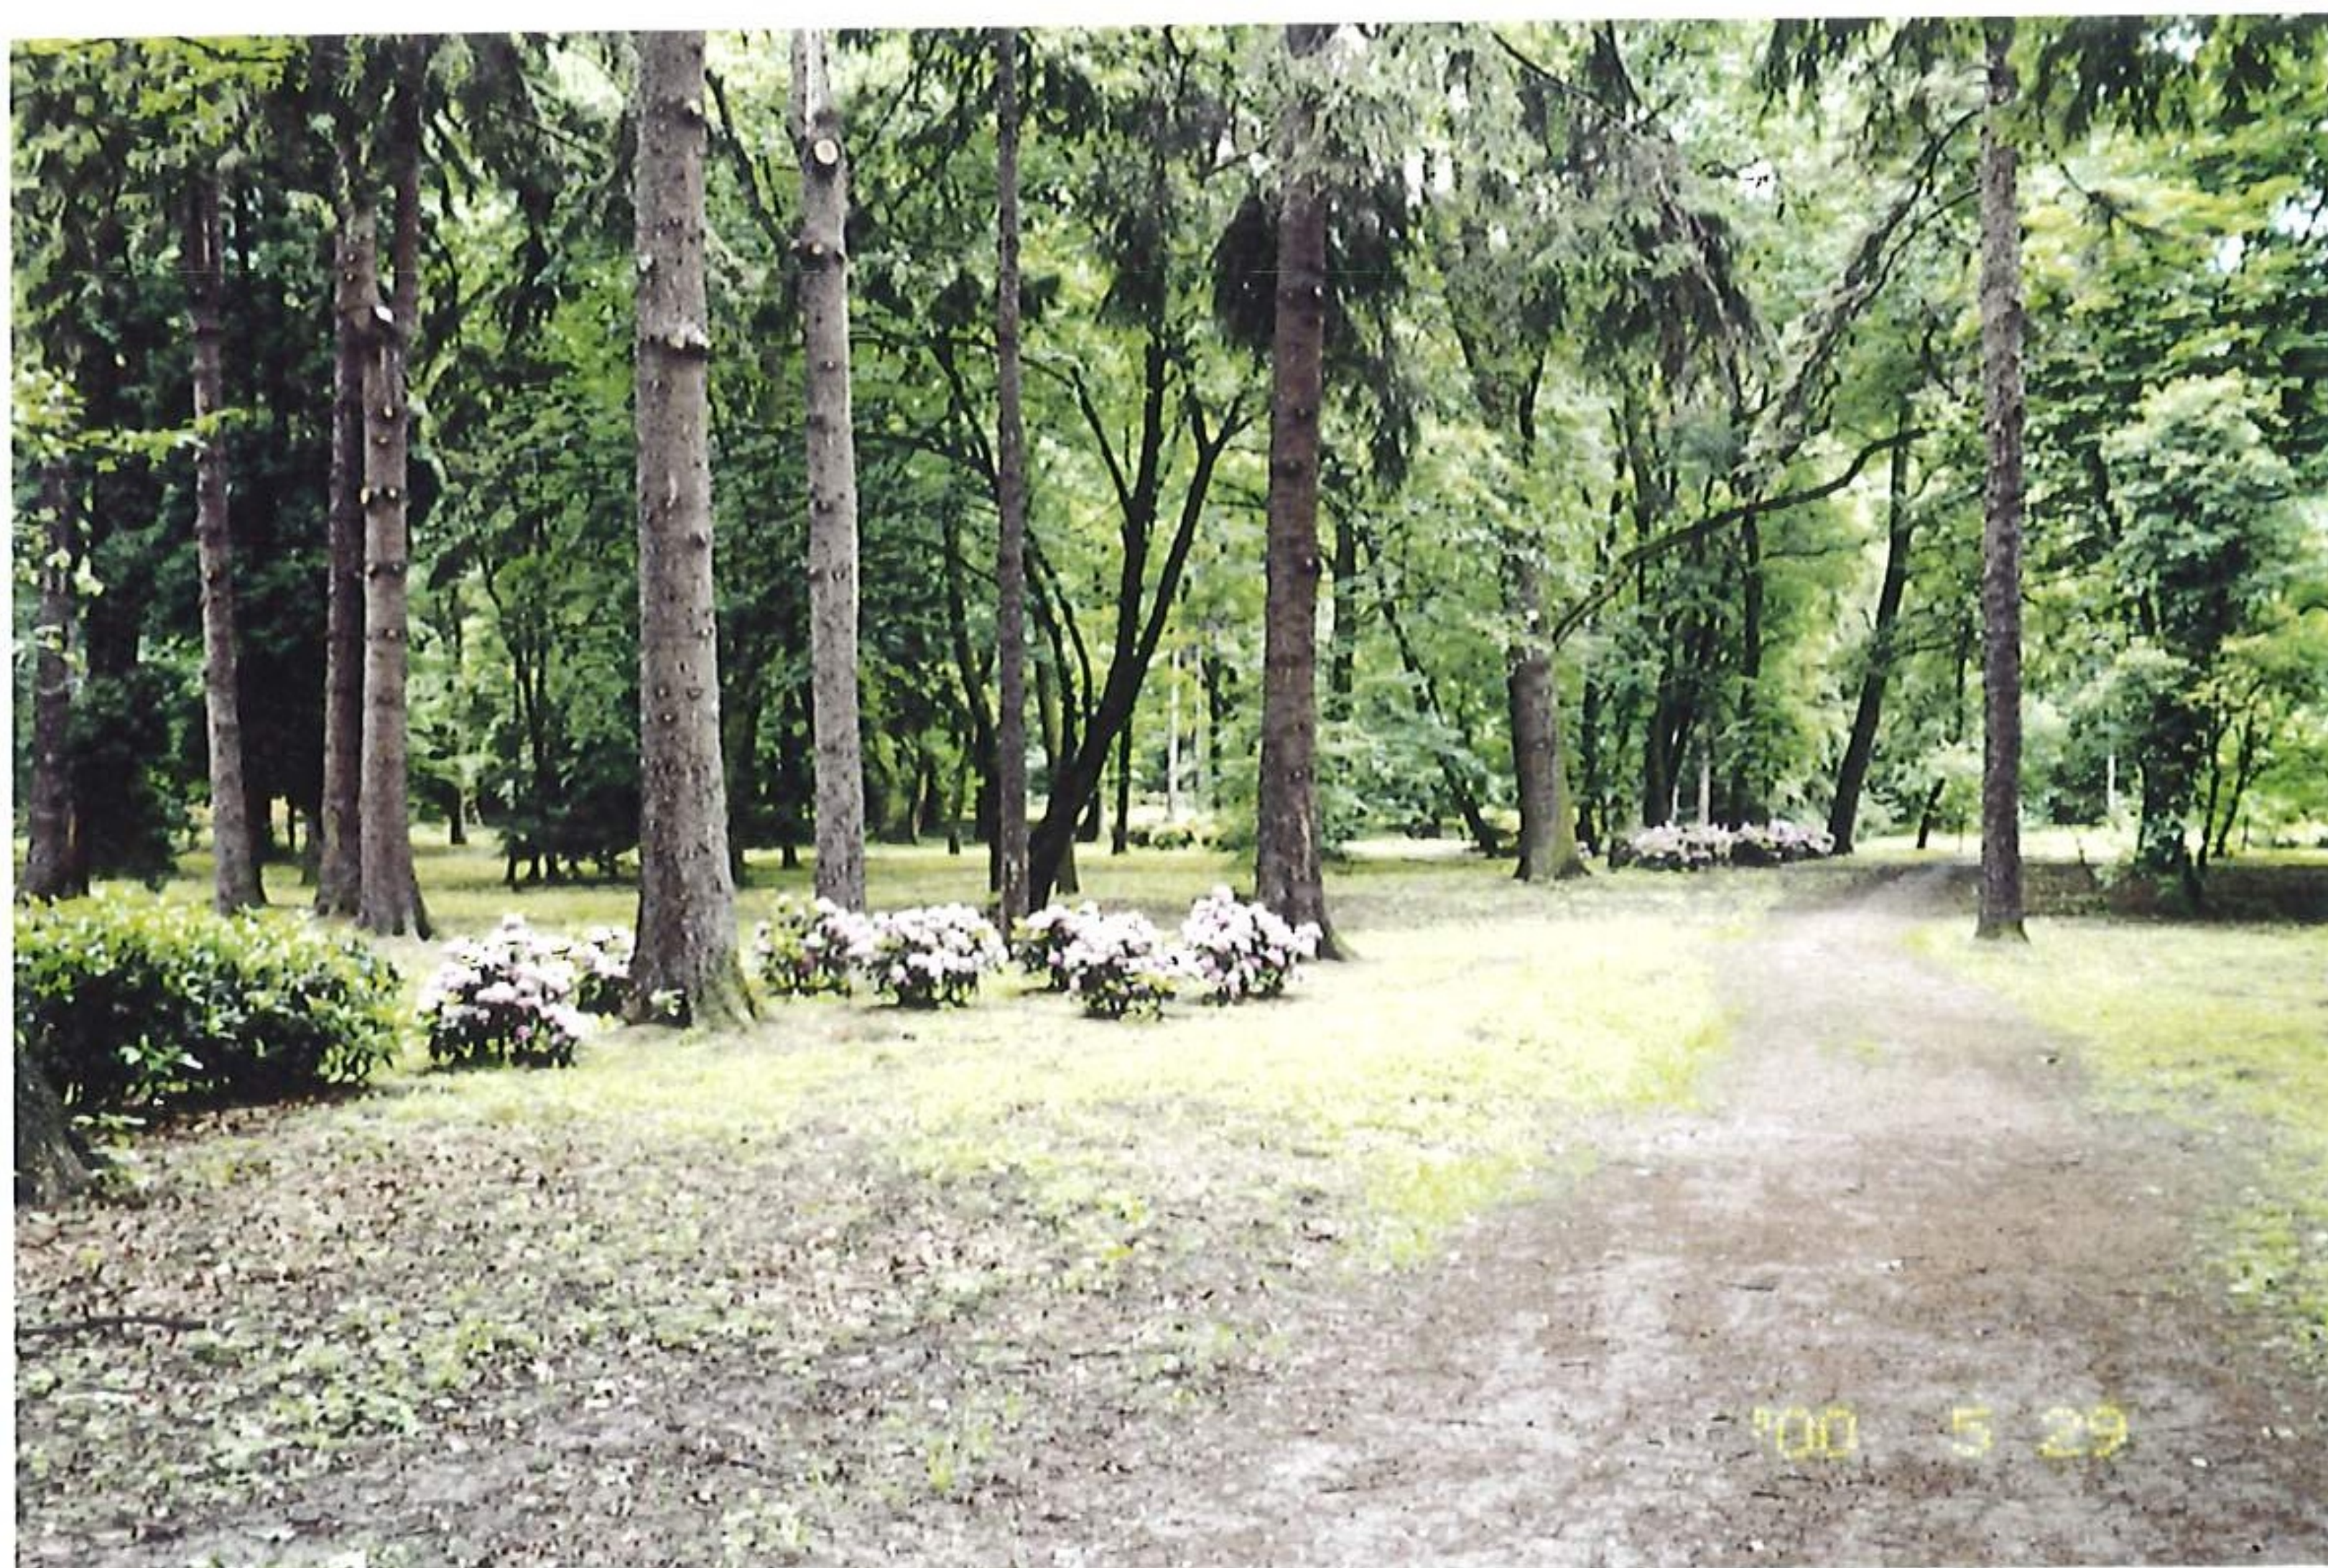
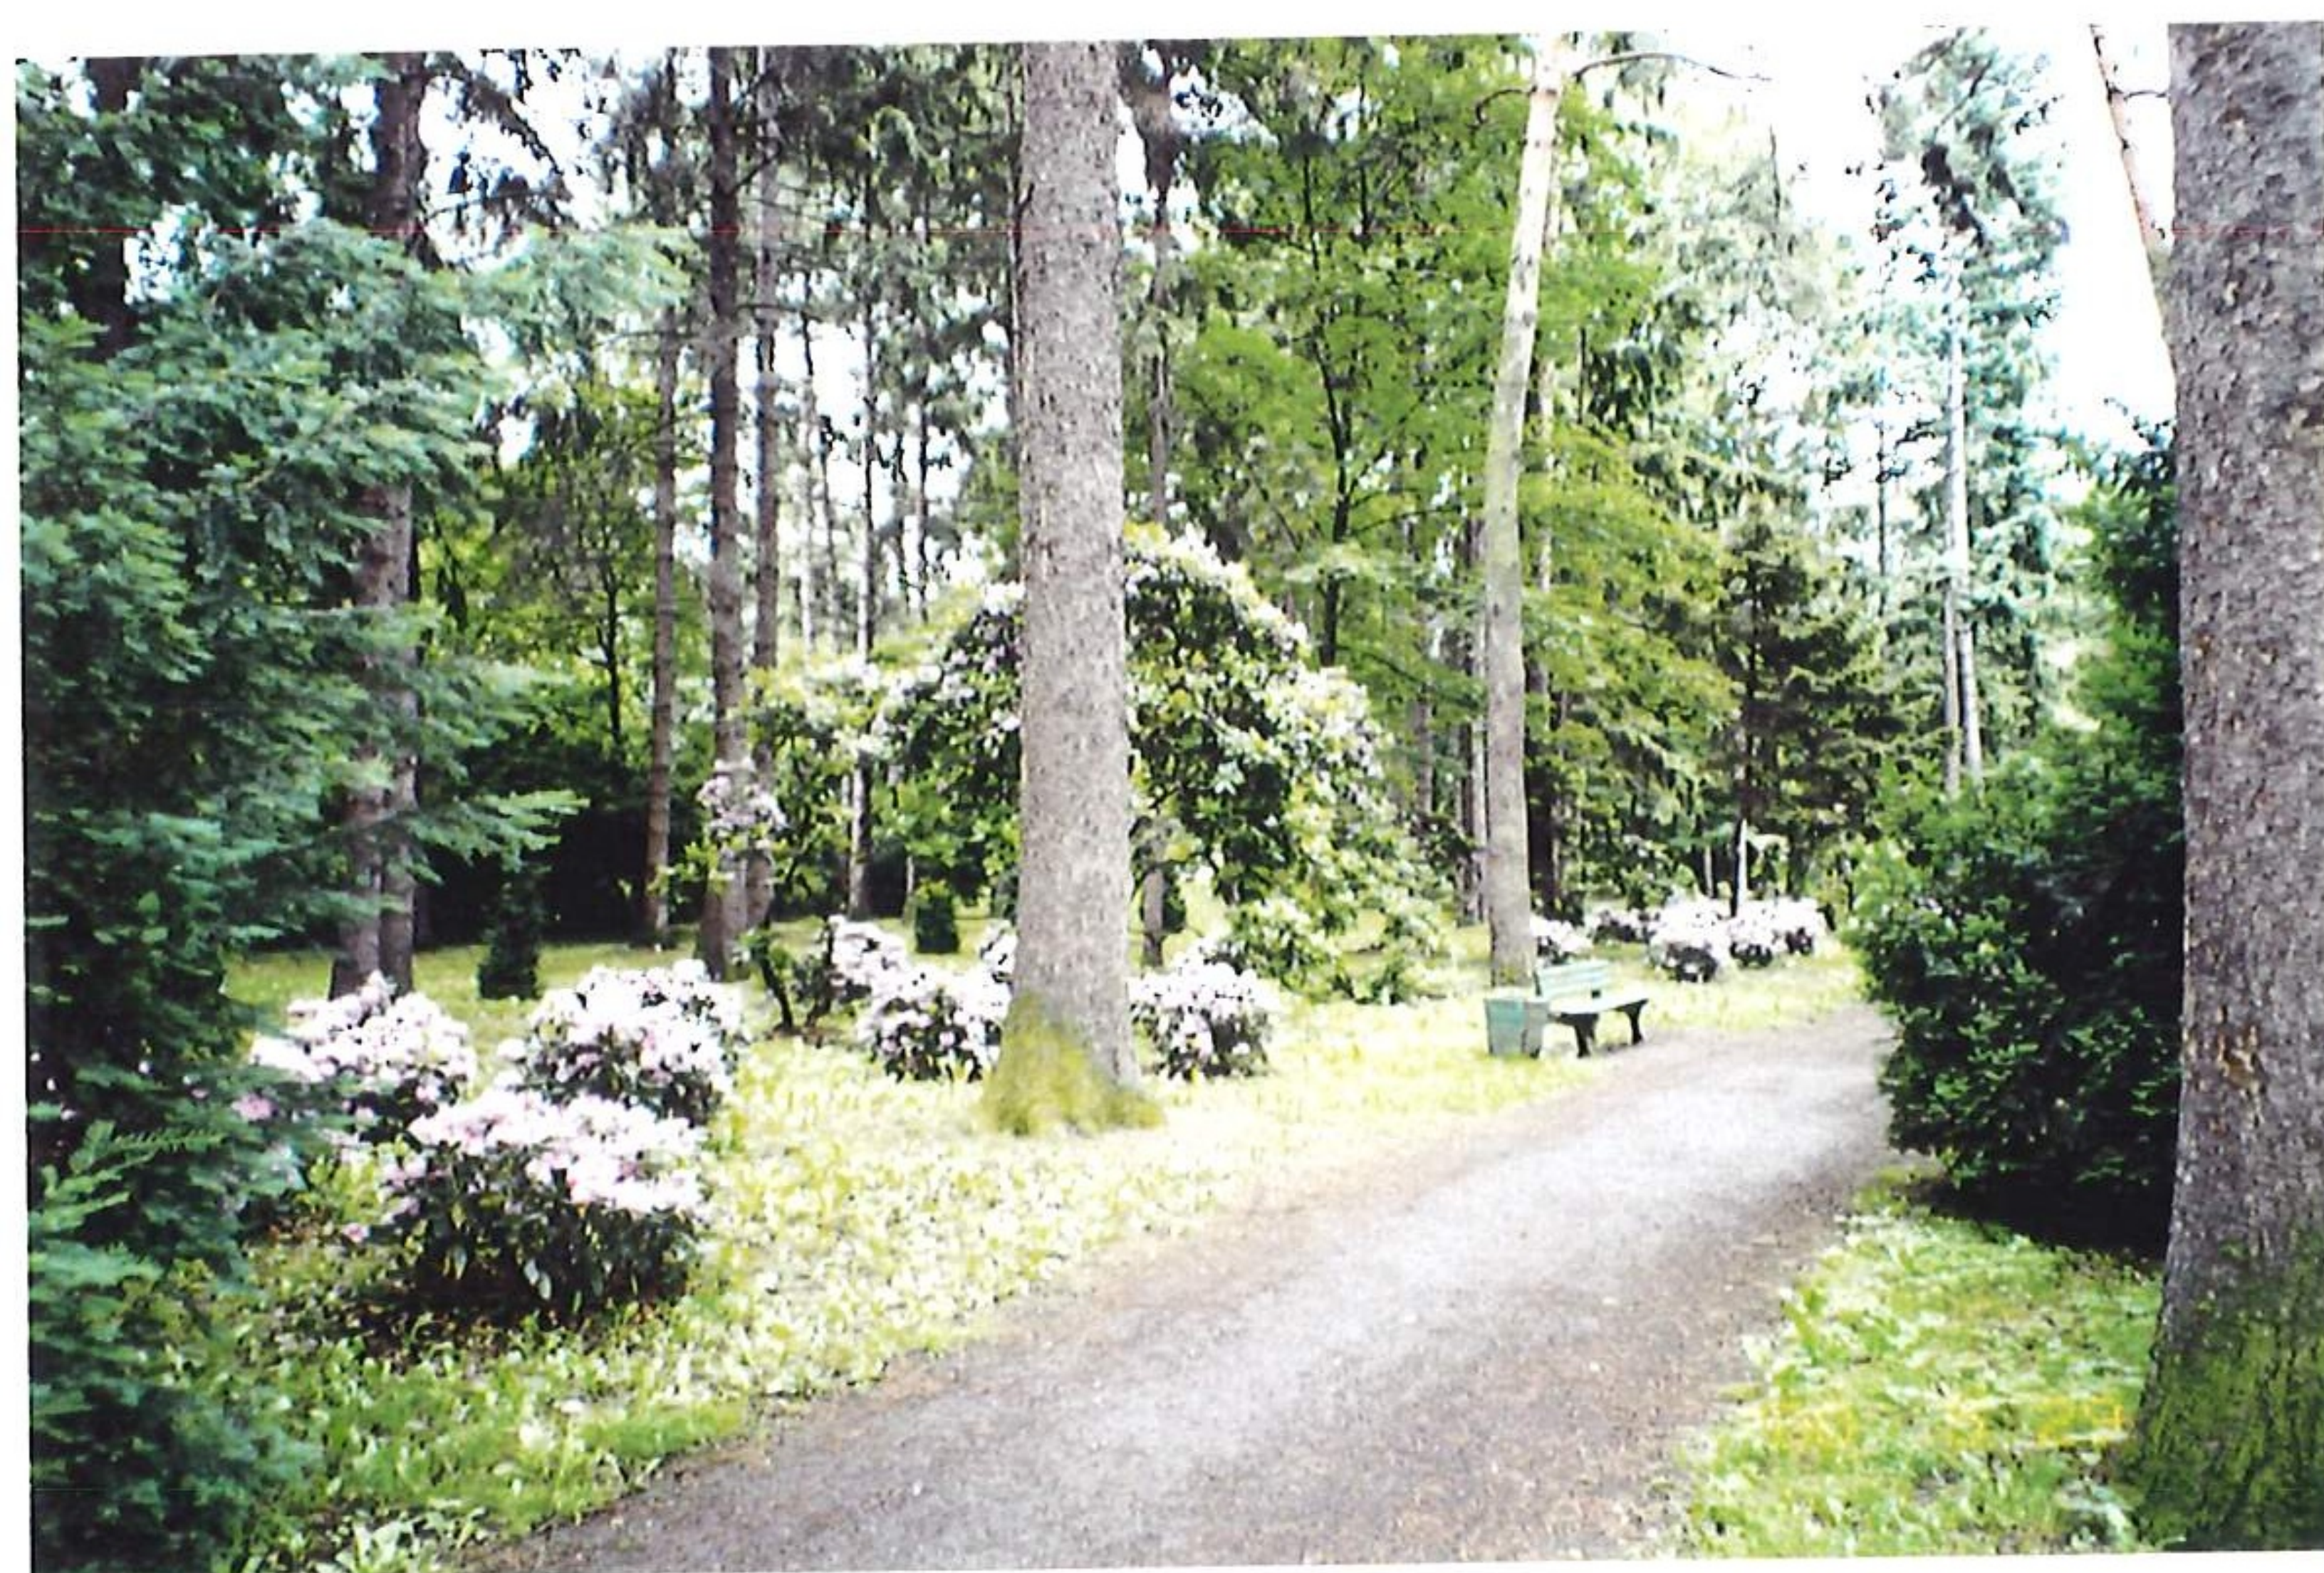
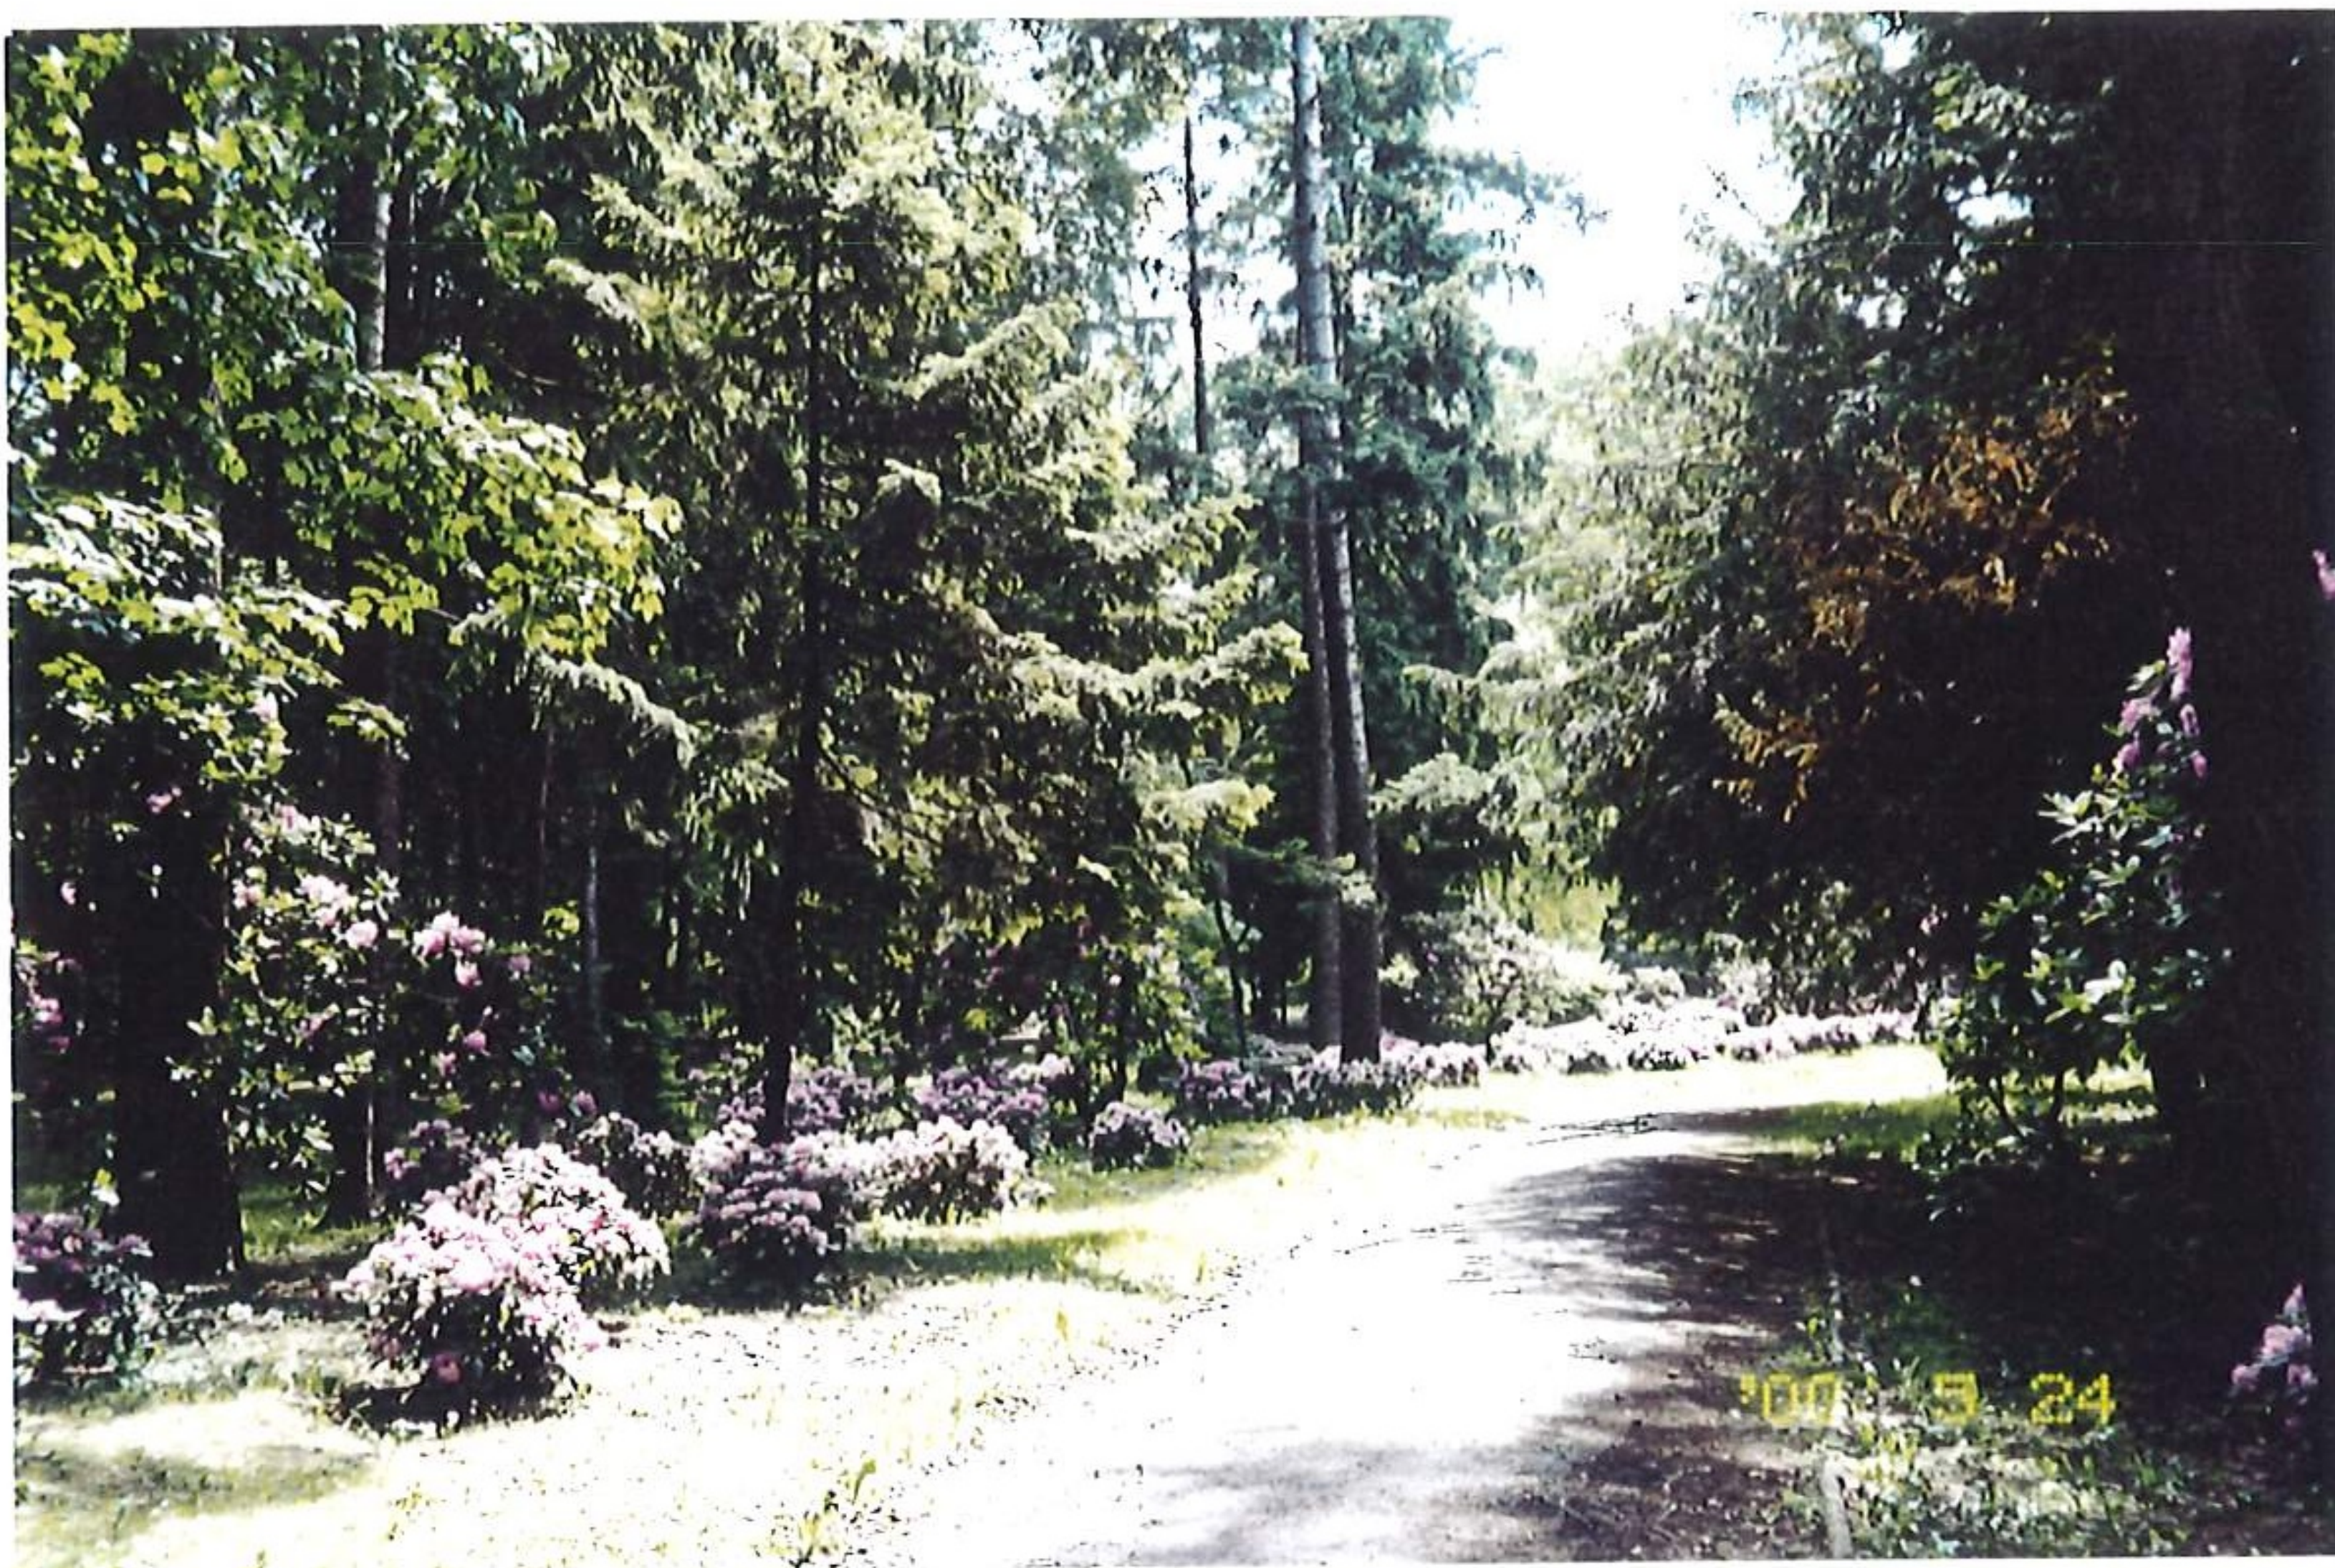
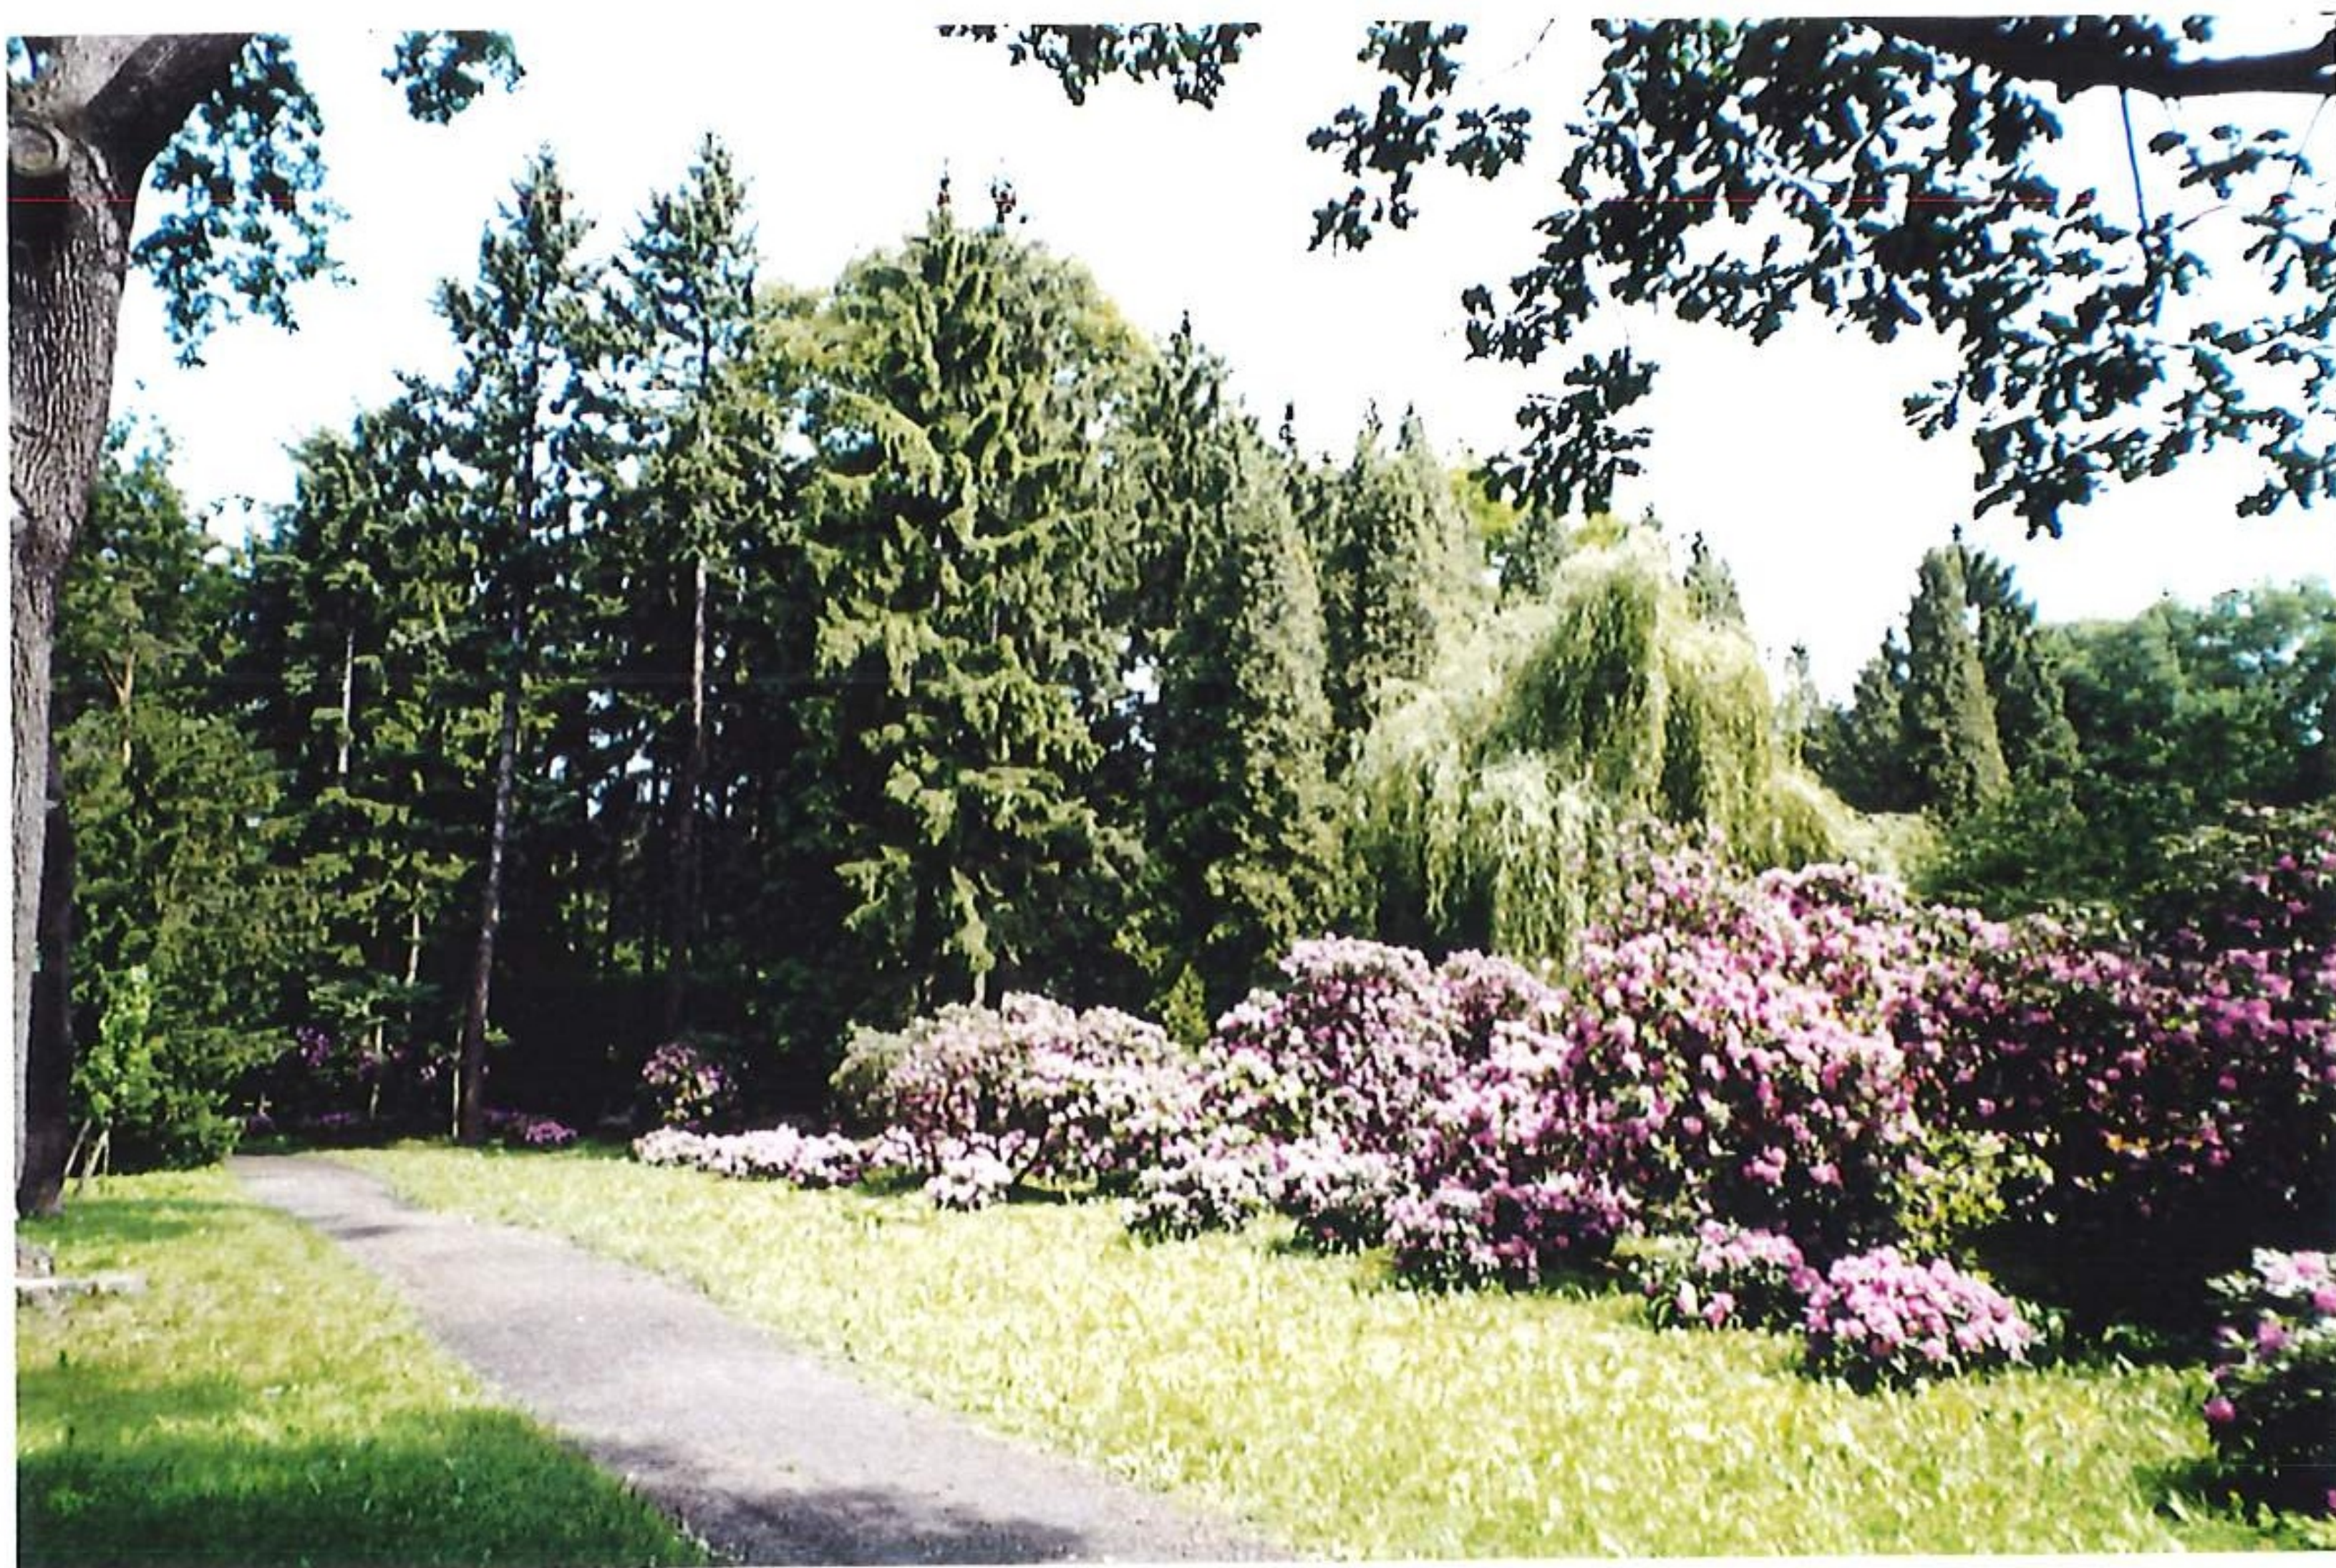
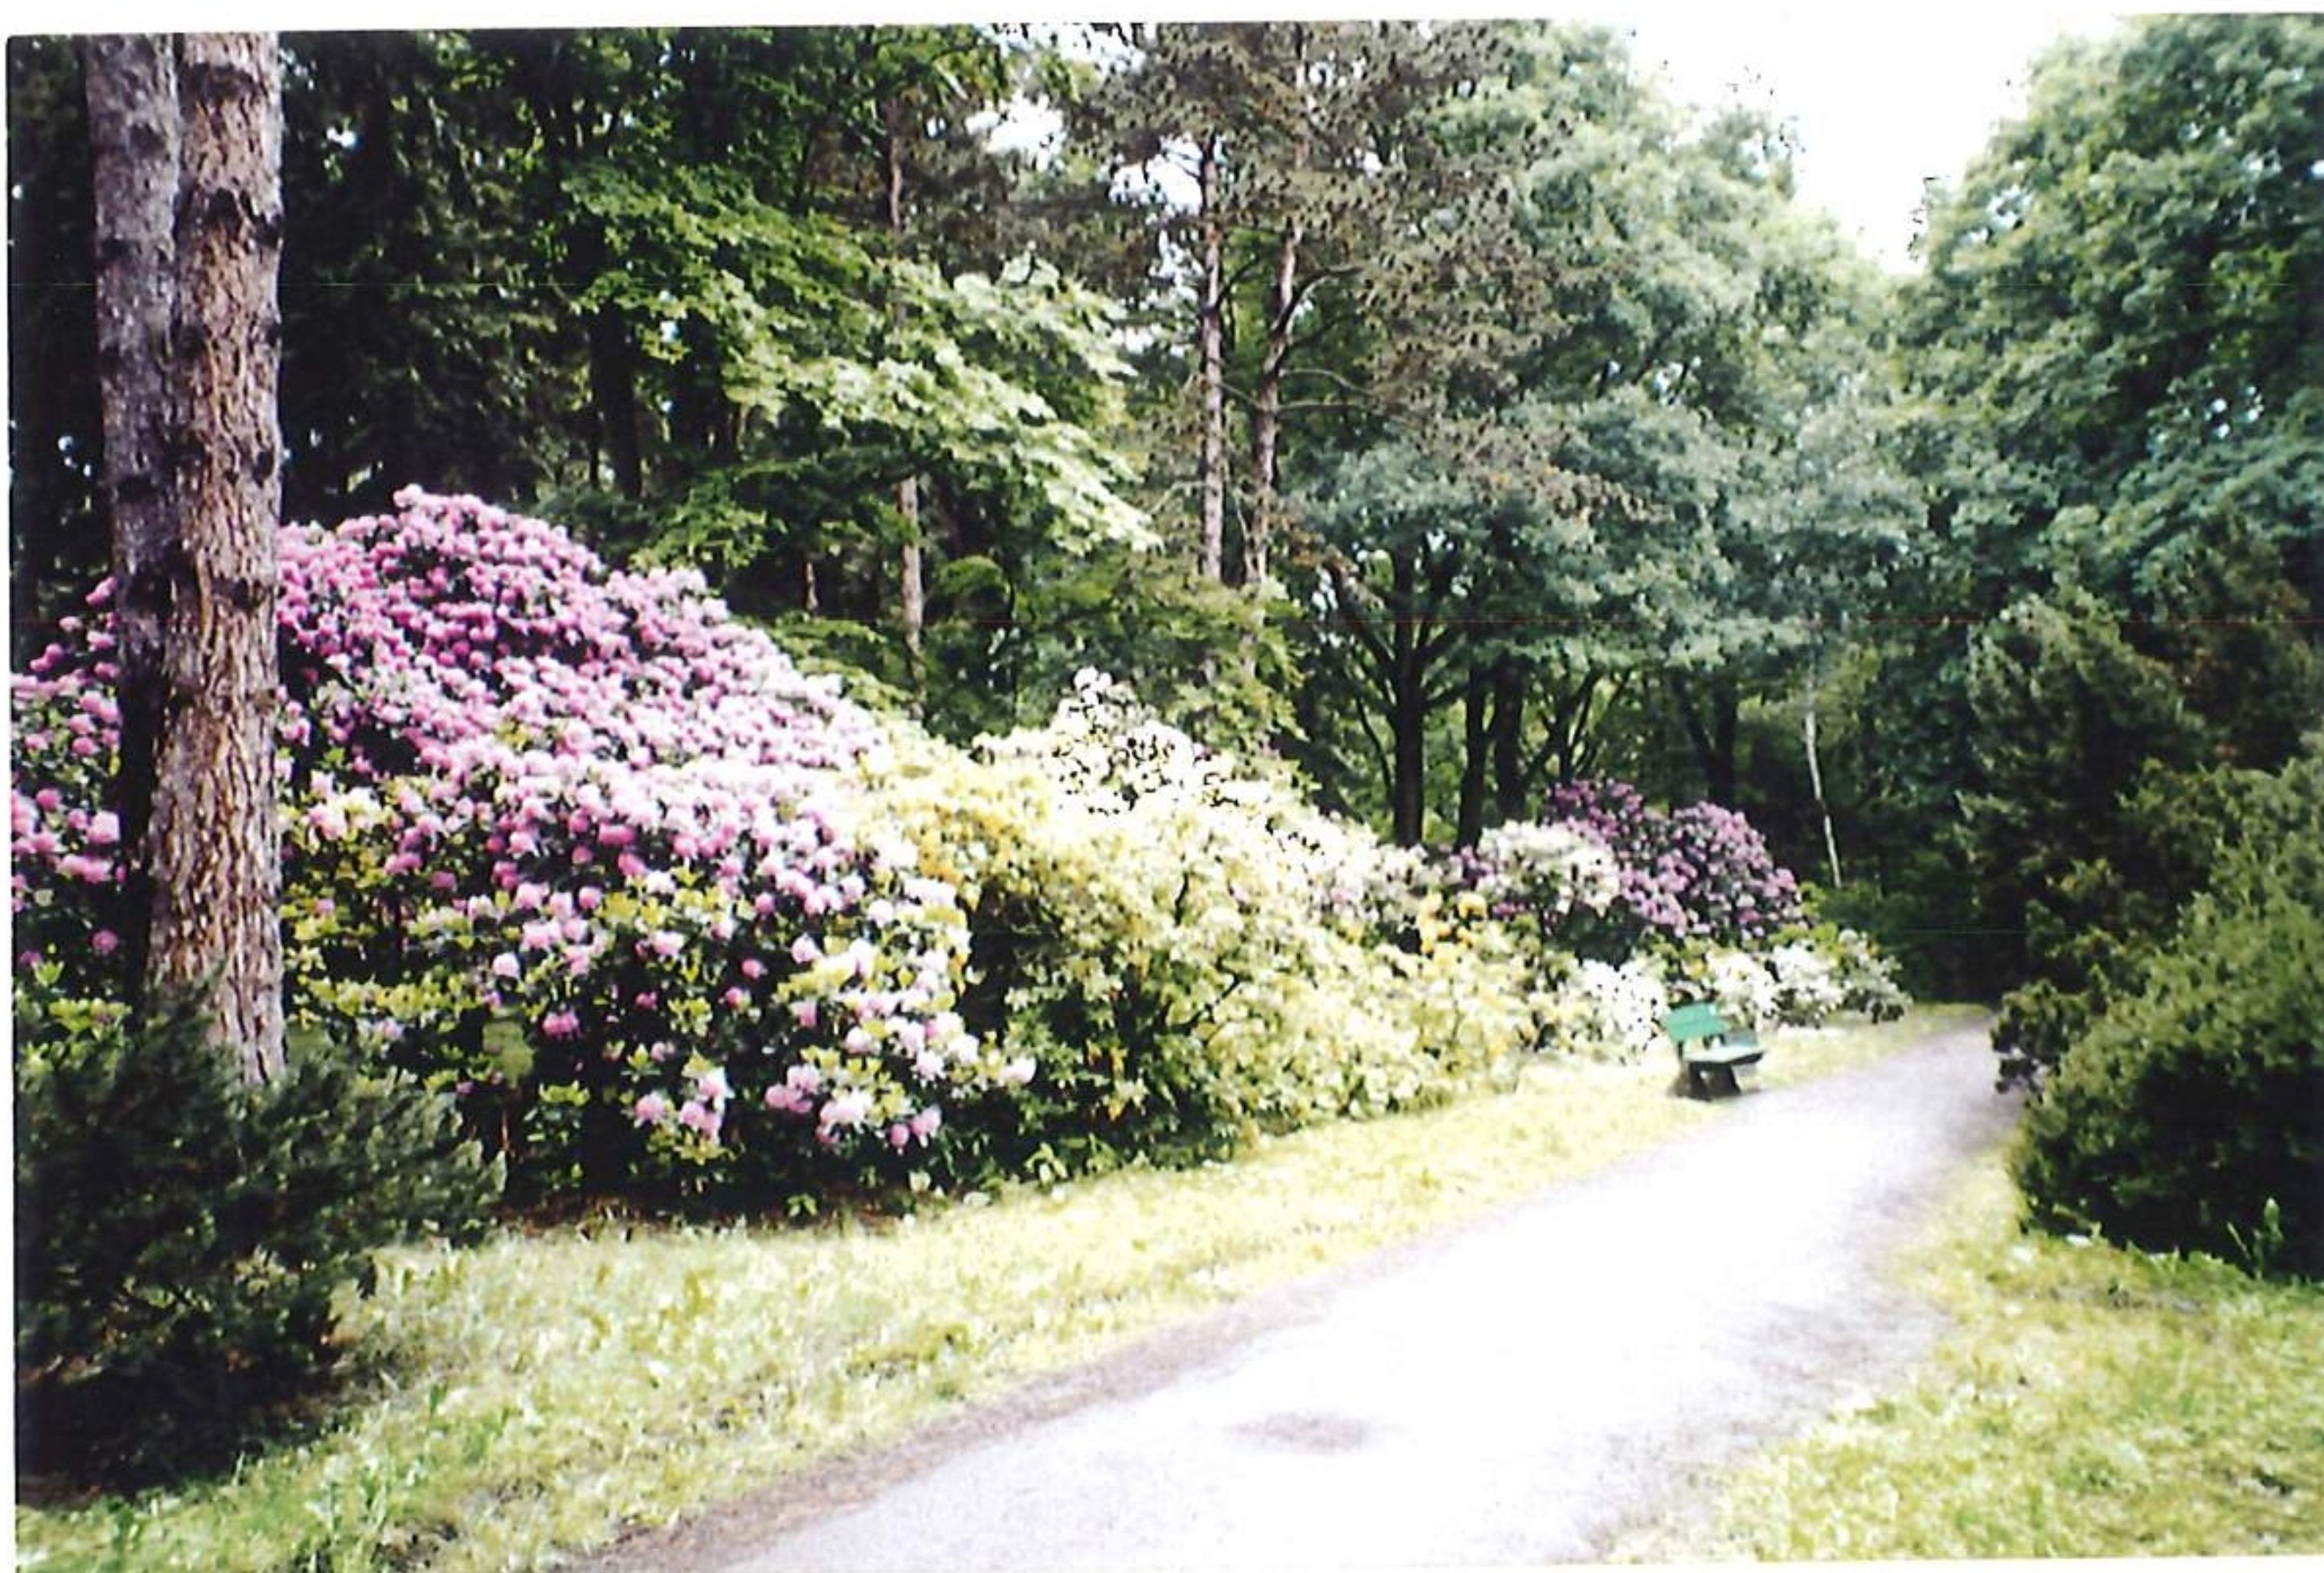
eksploatacji oraz powódź spowodowały wiele zagłębień, w których gromadziła się woda deszczowa, Przejście ścieżkami w okresie średnio intensywnych opadów było utrudnione. Nawierzchnia alejek wykonana była z żużla paleniskowego, krawędzie nieczytelne. Powstało wiele przeddeptów. Dawne, geometryczne ogrody kwiatowe, oraz regularny układ alejek na terenie dawnych szkółek leśnych - to teren sektora VII parku Szczytnickiego, położonego pomiędzy ulicami Adama Mickiewicza, Ignacego Paderewskiego, Mikołaja Kopernika oraz jednej z odnóg grobli.

*Park Szczytnicki - Alejki parkowe przed remontem fot. Antoni Maśluk*

- W 2001 roku przystąpiono do remontu alejek parkowych w VII sektorze parku na terenach dawnych szkółek leśnych. .

Remont przewidywał zmianę nawierzchni oraz wyrównanie przebiegu ścieżek, uregulowanie ich szerokości.

Szerokość ścieżek pieszych ujednolicono do szer. 220 cm, pieszo – jezdnych do szer. 300cm, a pozostałych do szer. 250 cm.

Wszystkie alejki zaprojektowano jako alejki żwirowe, w krawężnikach z kostki granitowej o wymiarach 9x11 cm z odwodnieniem liniowym. Zachowano tradycyjny, geometryczny, prawie szachownicowy układ alejek charakterystyczny dla tej części parku.
