**GMINA WROCŁAW  
ZARZĄD ZIELENI MIEJSKIEJ**

**PARK SZCZYTNIKI WE WROCŁAWIU  
REWALORYZACJA HISTORYCZNYCH ZAŁOŻEŃ  
OGRODOWYCH**

Wrocław, sierpień 2001 rok.

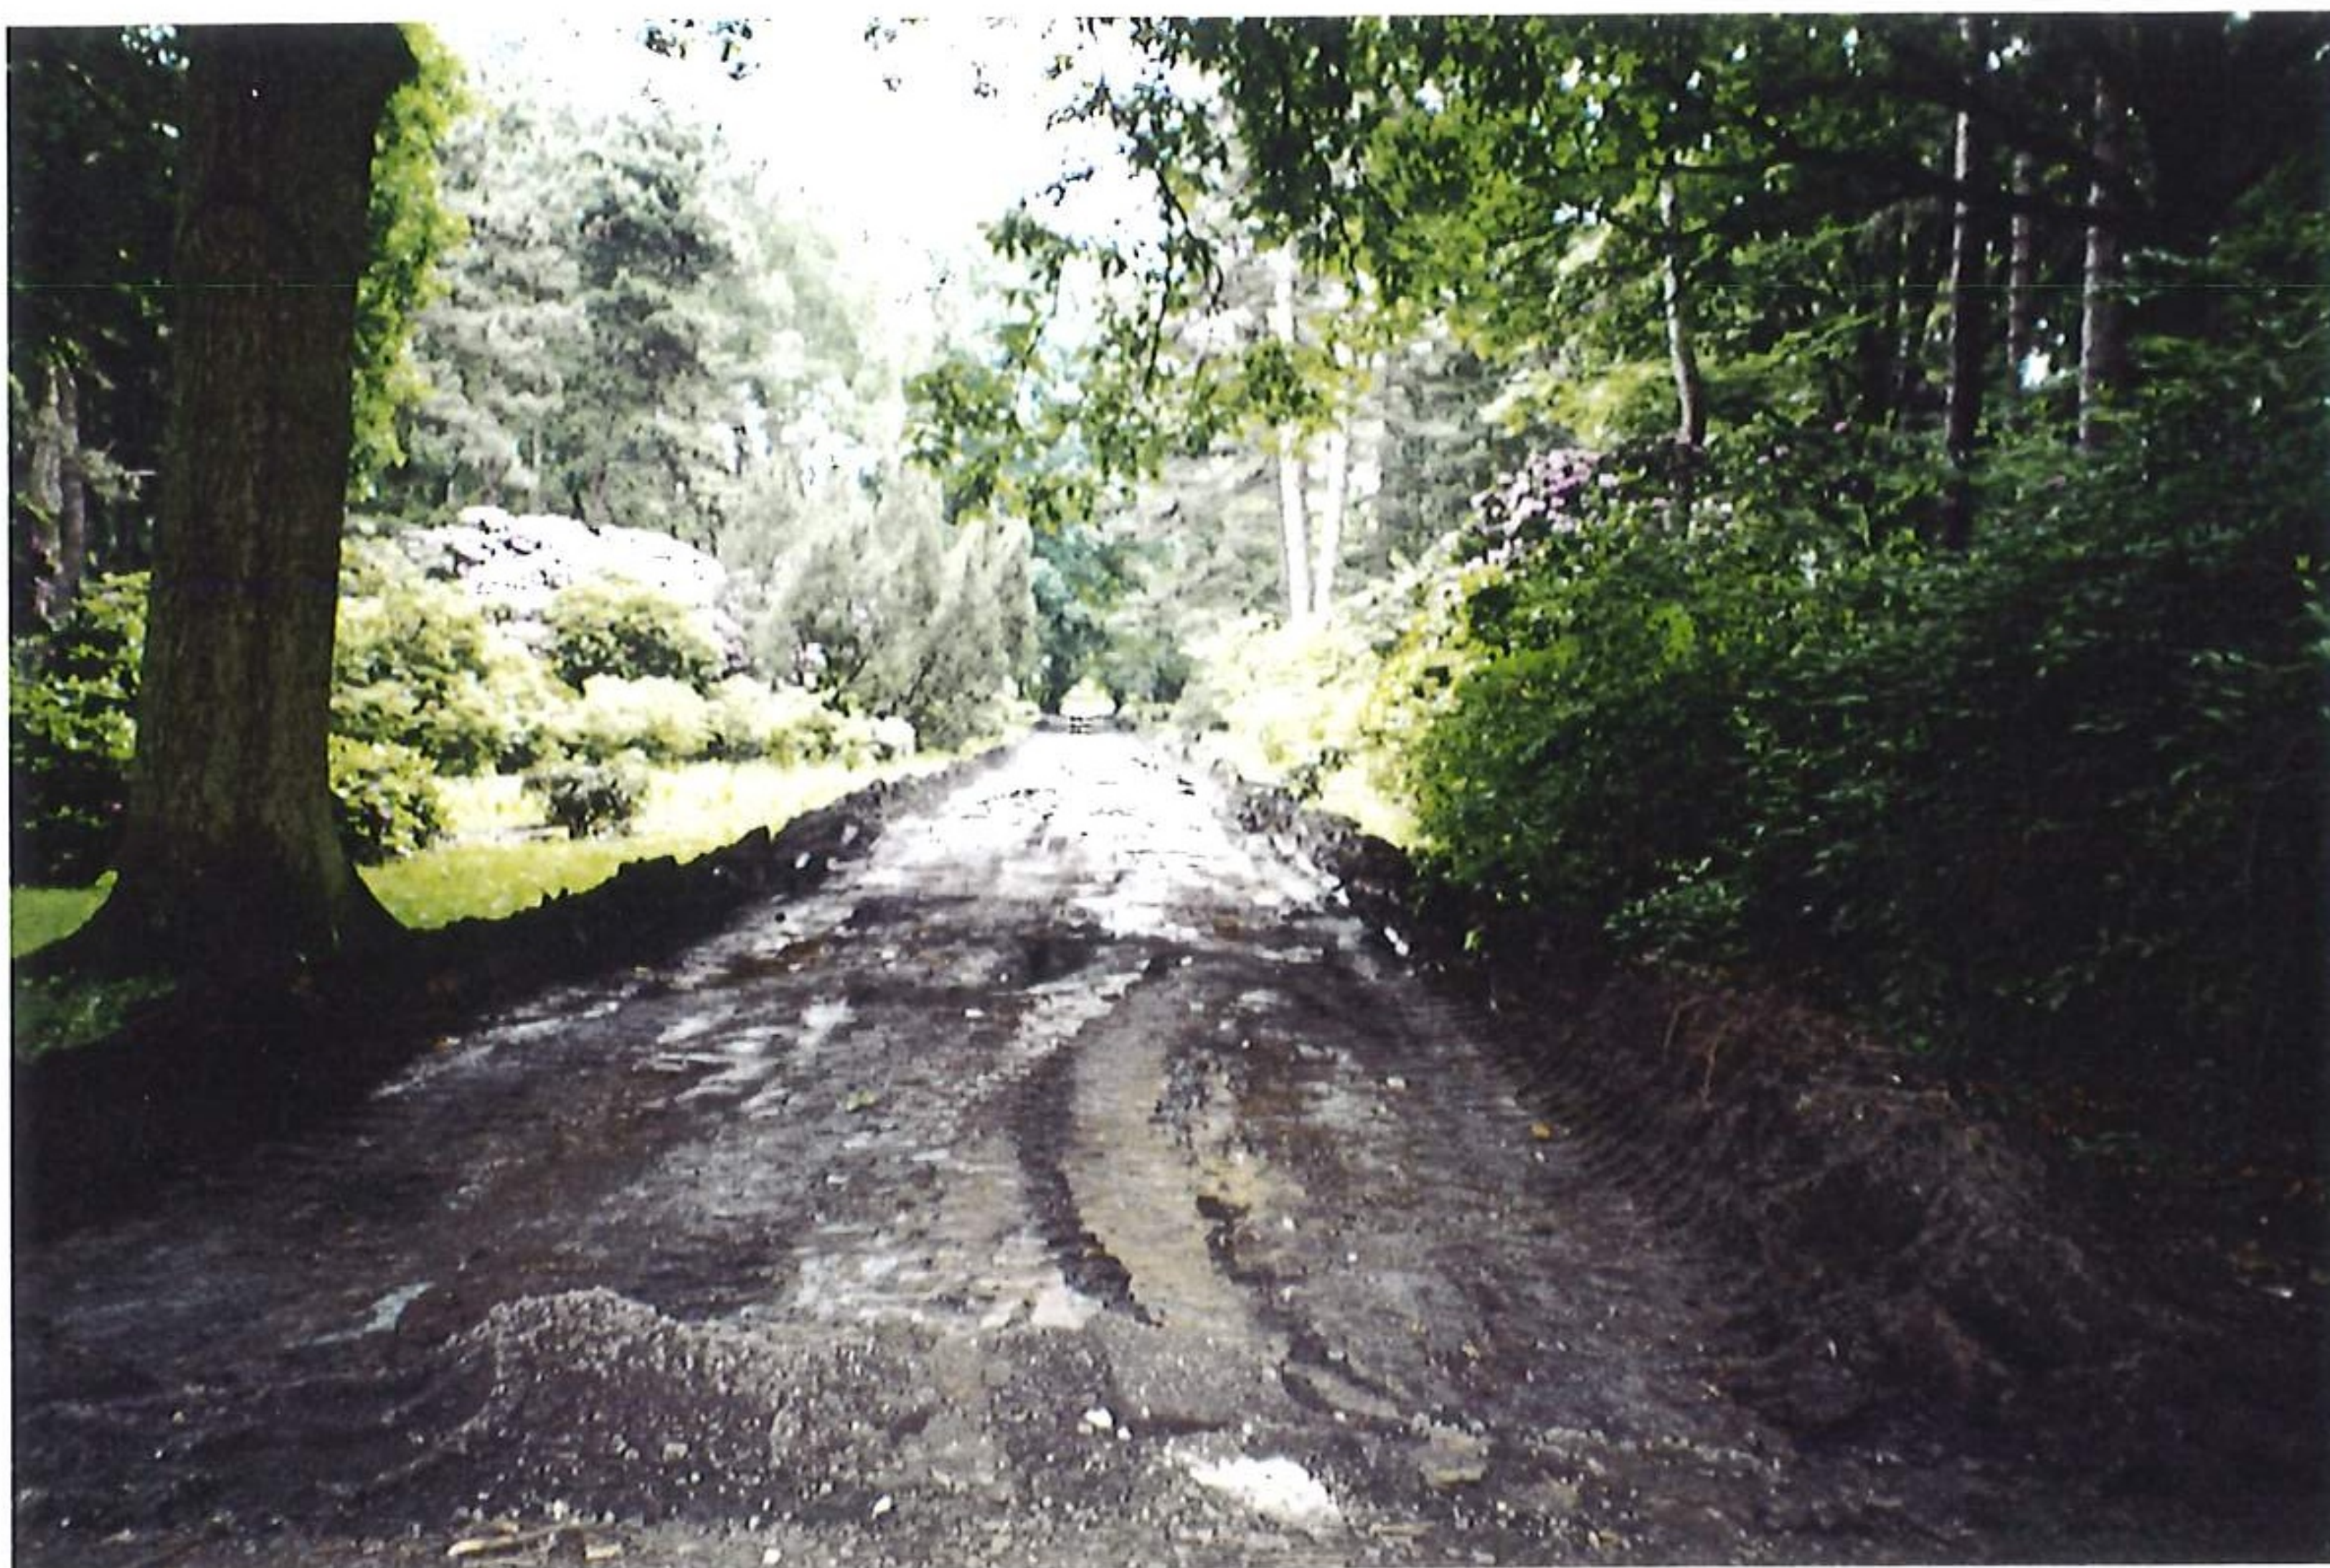
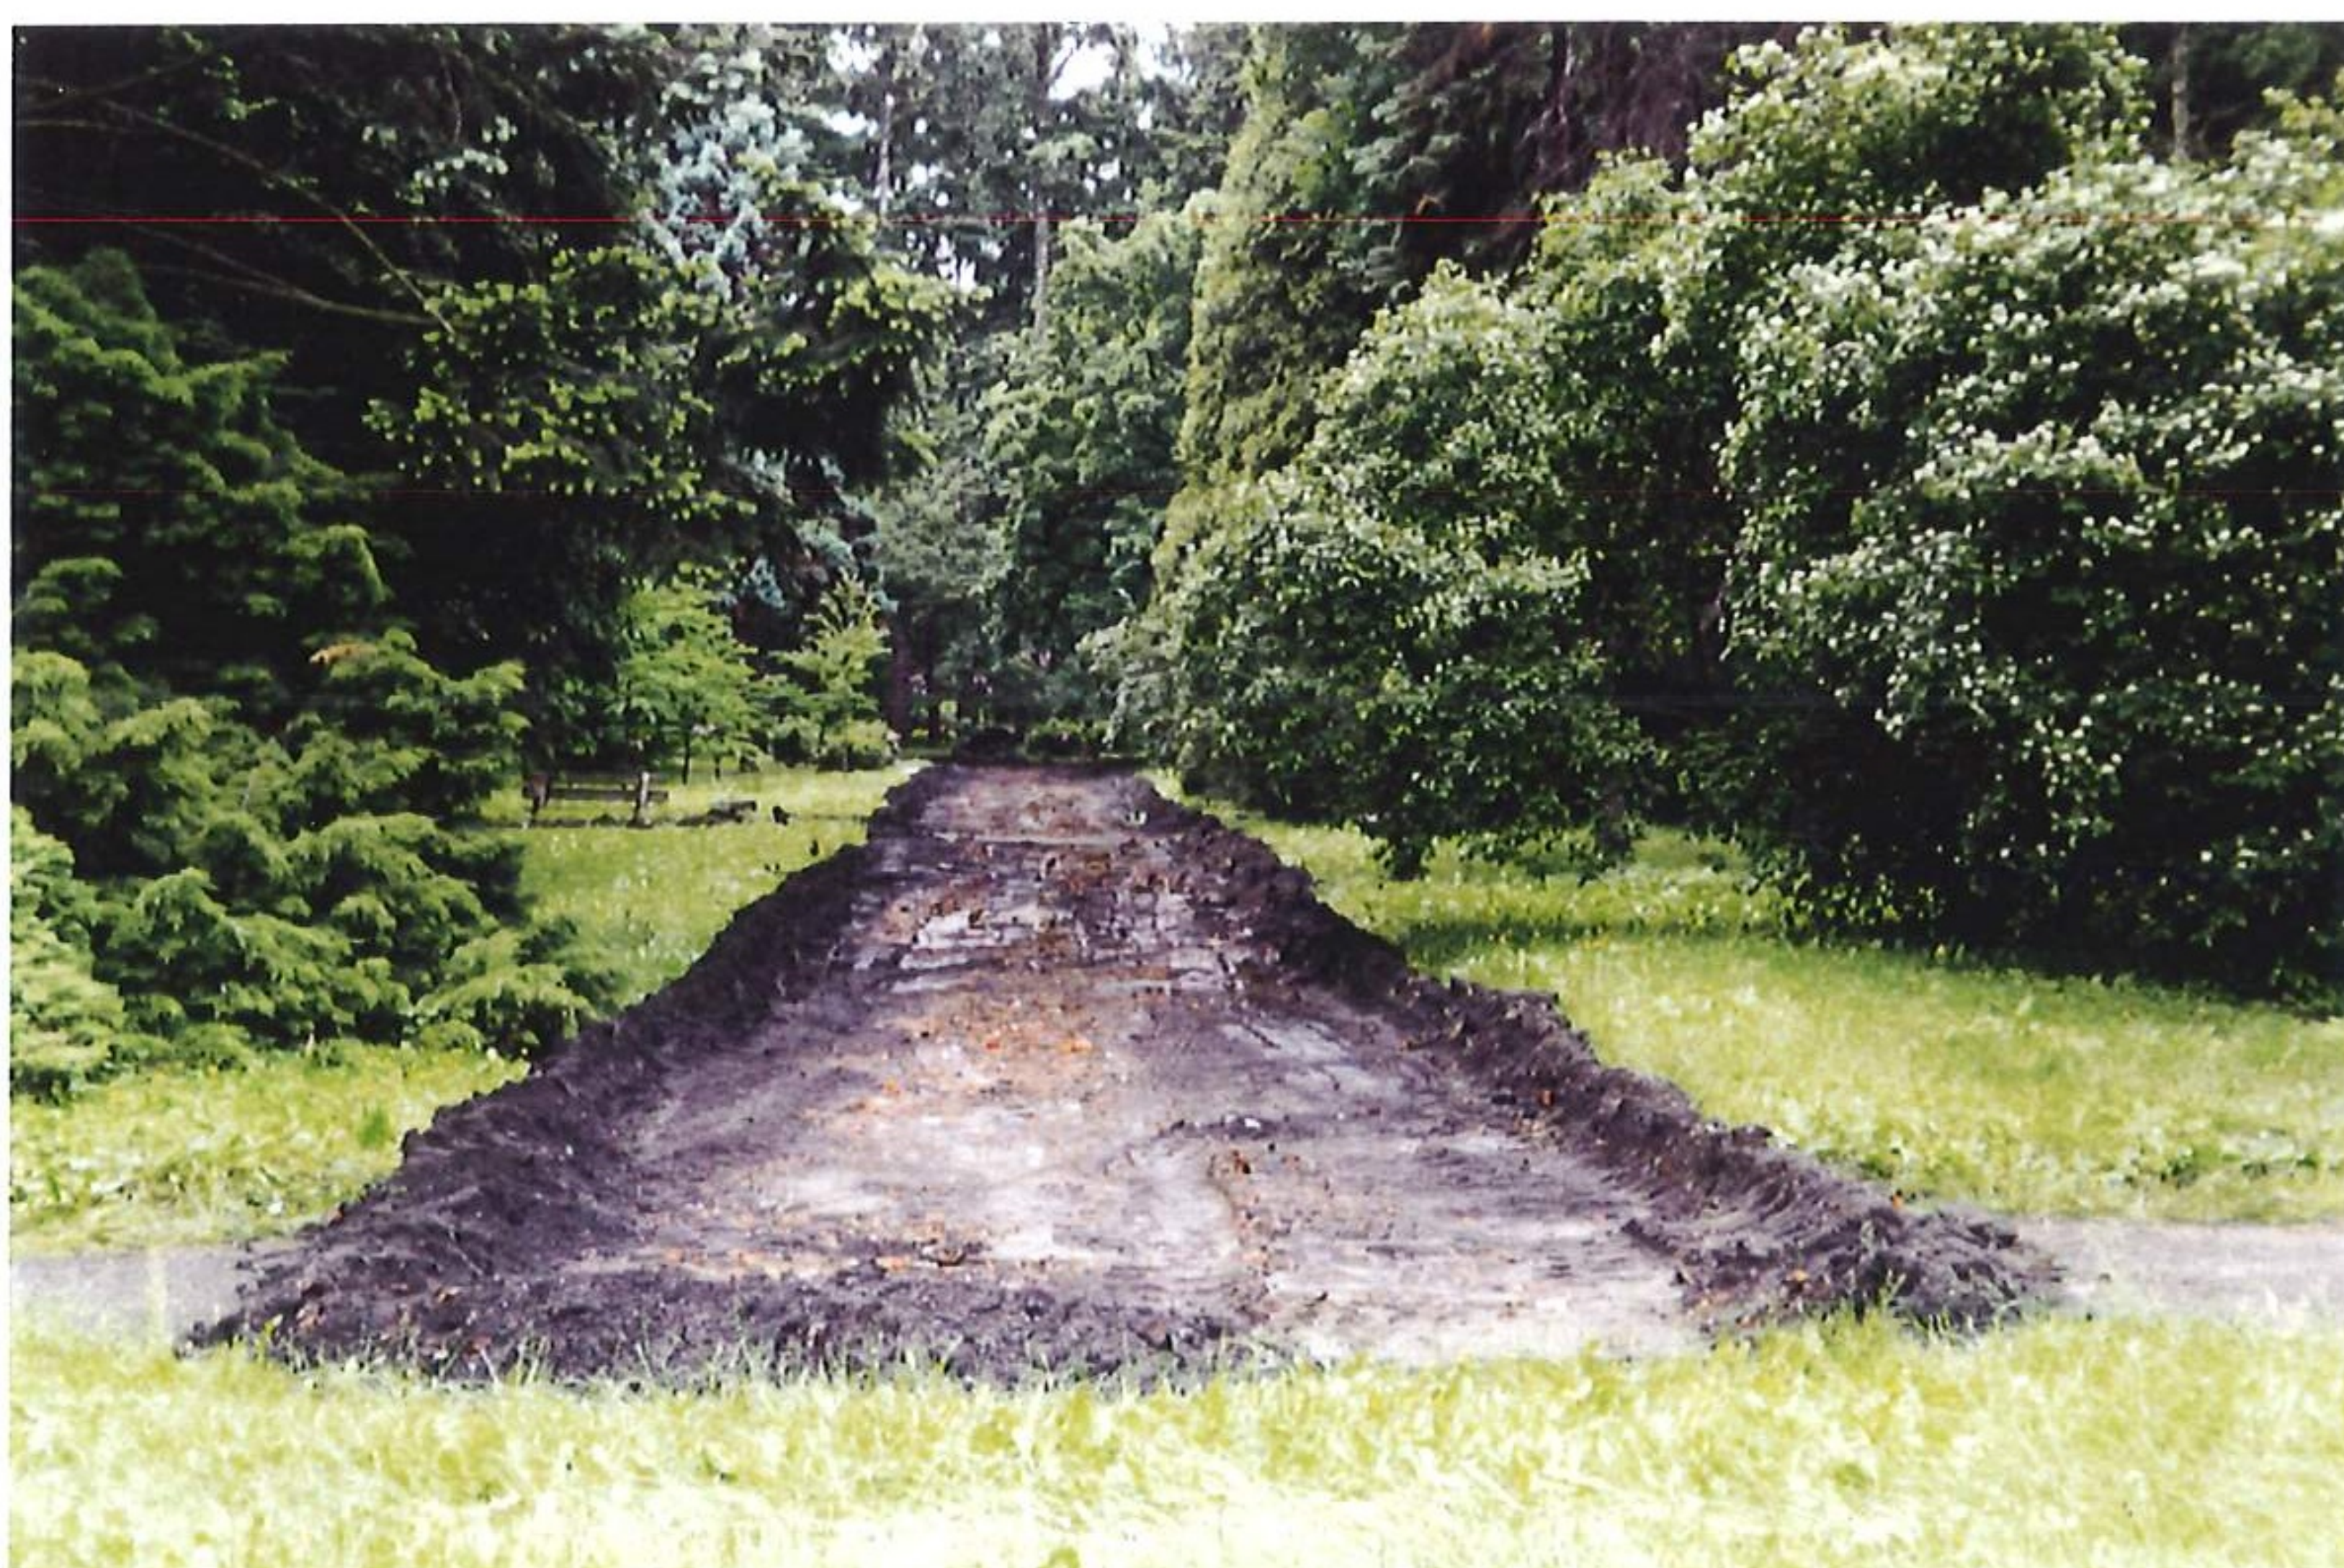
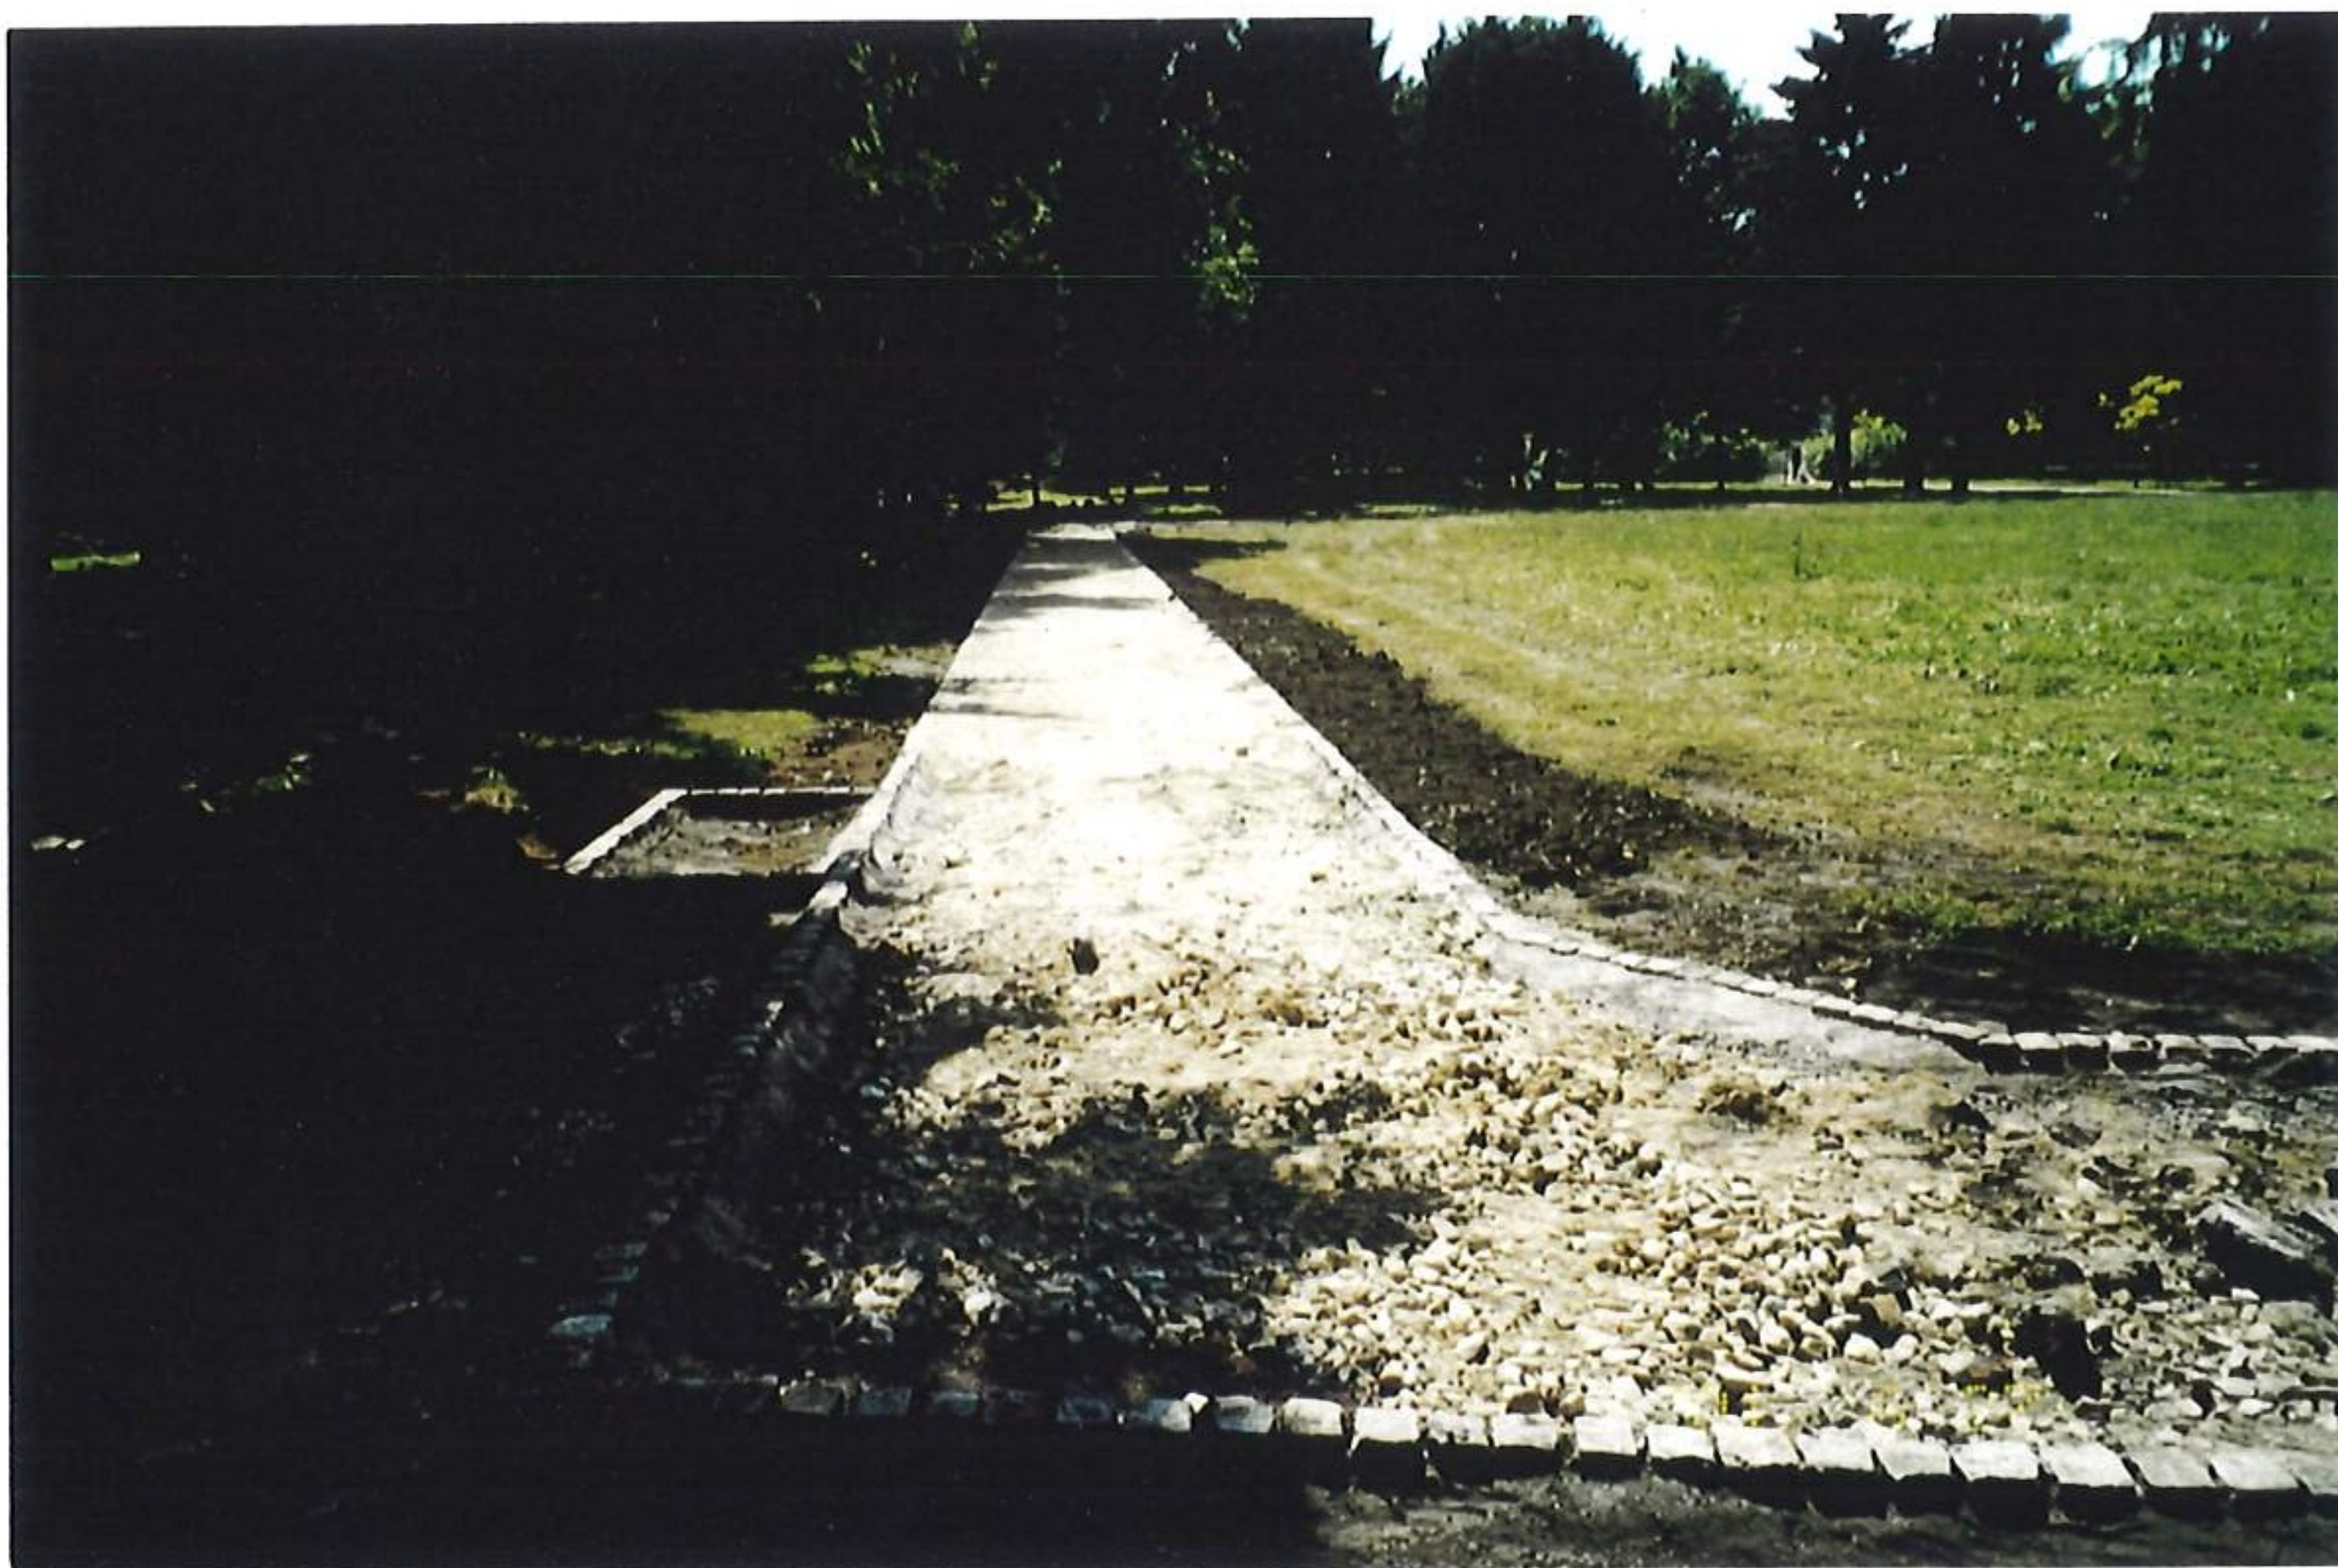
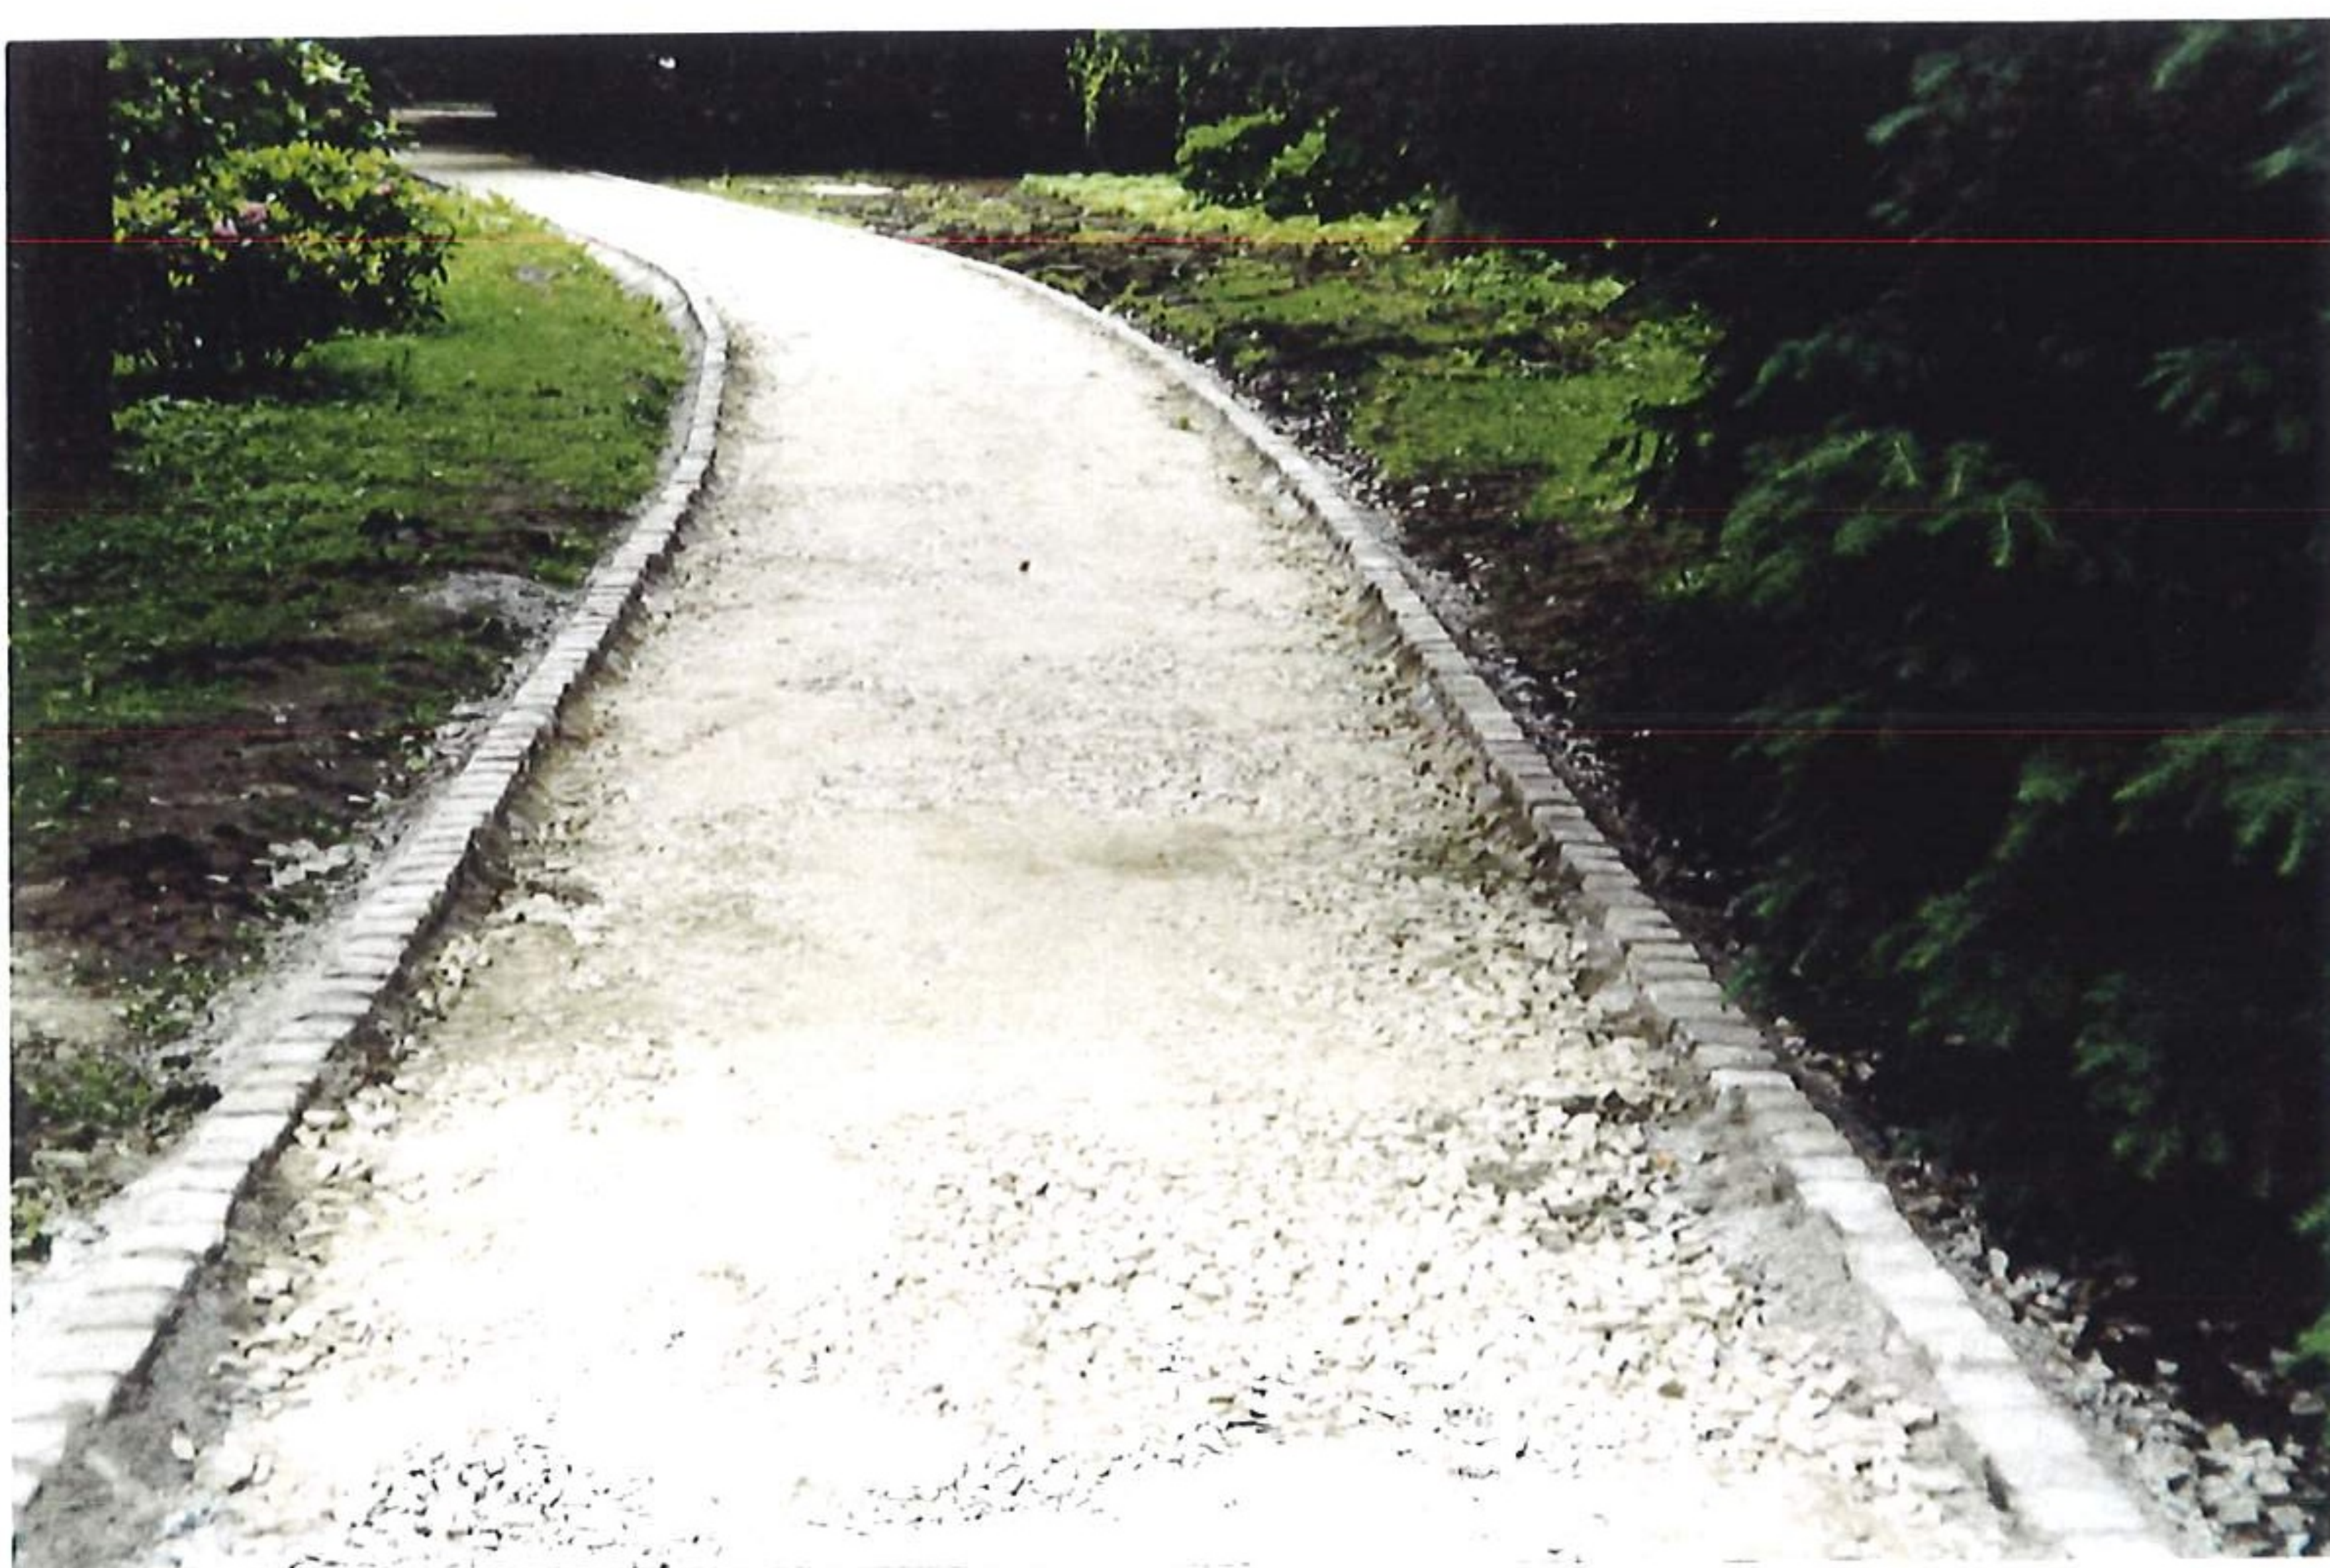
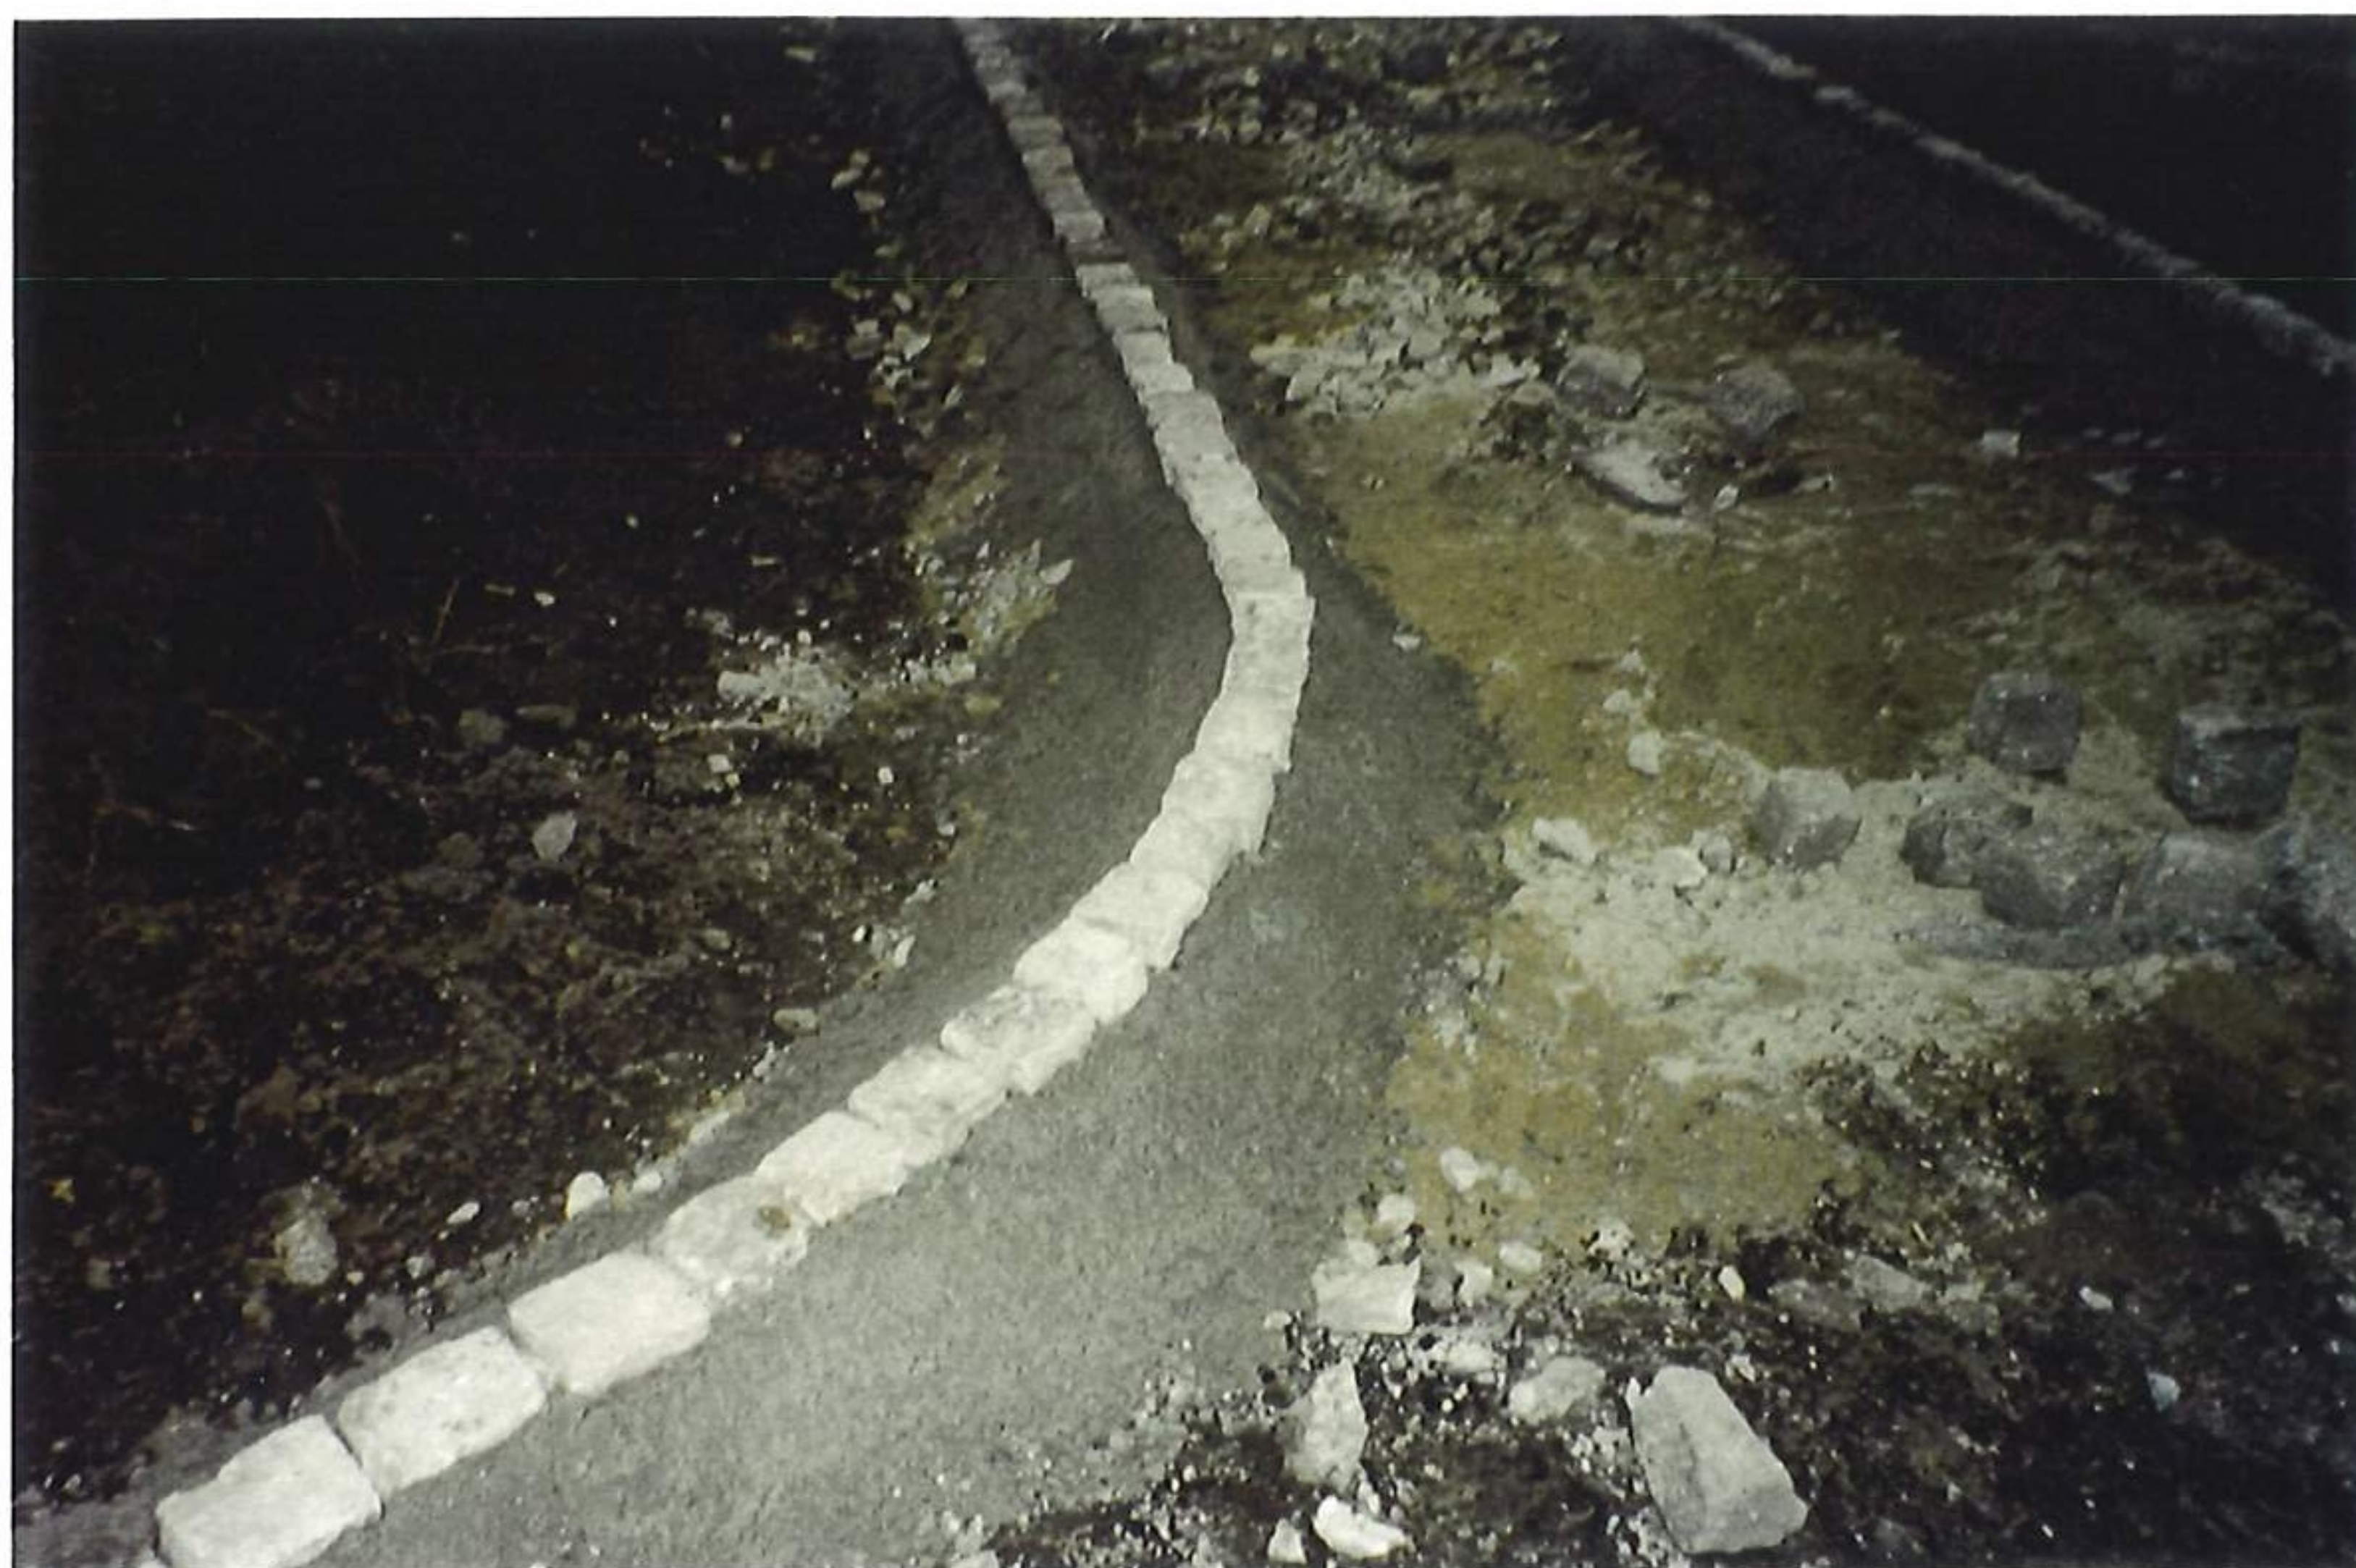
*Park Szczytnicki - Alejki parkowe w czasie remontu fot. Antoni Maśluk*

Remont przewidywał zmianę nawierzchni oraz wyrównanie przebiegu ścieżek, uregulowanie ich szerokości.

Szerokość ścieżek pieszych ujednolicono do szer. 220 cm, pieszo – jezdnych do szer. 300cm, a pozostałych do szer. 250 cm.

Wszystkie alejki zaprojektowano jako alejki żwirowe, w krawężnikach z kostki granitowej o wymiarach 9x11 cm z odwodnieniem liniowym. Zachowano tradycyjny, geometryczny, prawie szachownicowy układ alejek charakterystyczny dla tej części parku.
