**GMINA WROCŁAW  
ZARZĄD ZIELENI MIEJSKIEJ**

**PARK SZCZYTNIKI WE WROCŁAWIU  
REWALORYZACJA HISTORYCZNYCH ZAŁOŻEŃ  
OGRODOWYCH**

Wrocław, sierpień 2001 rok.

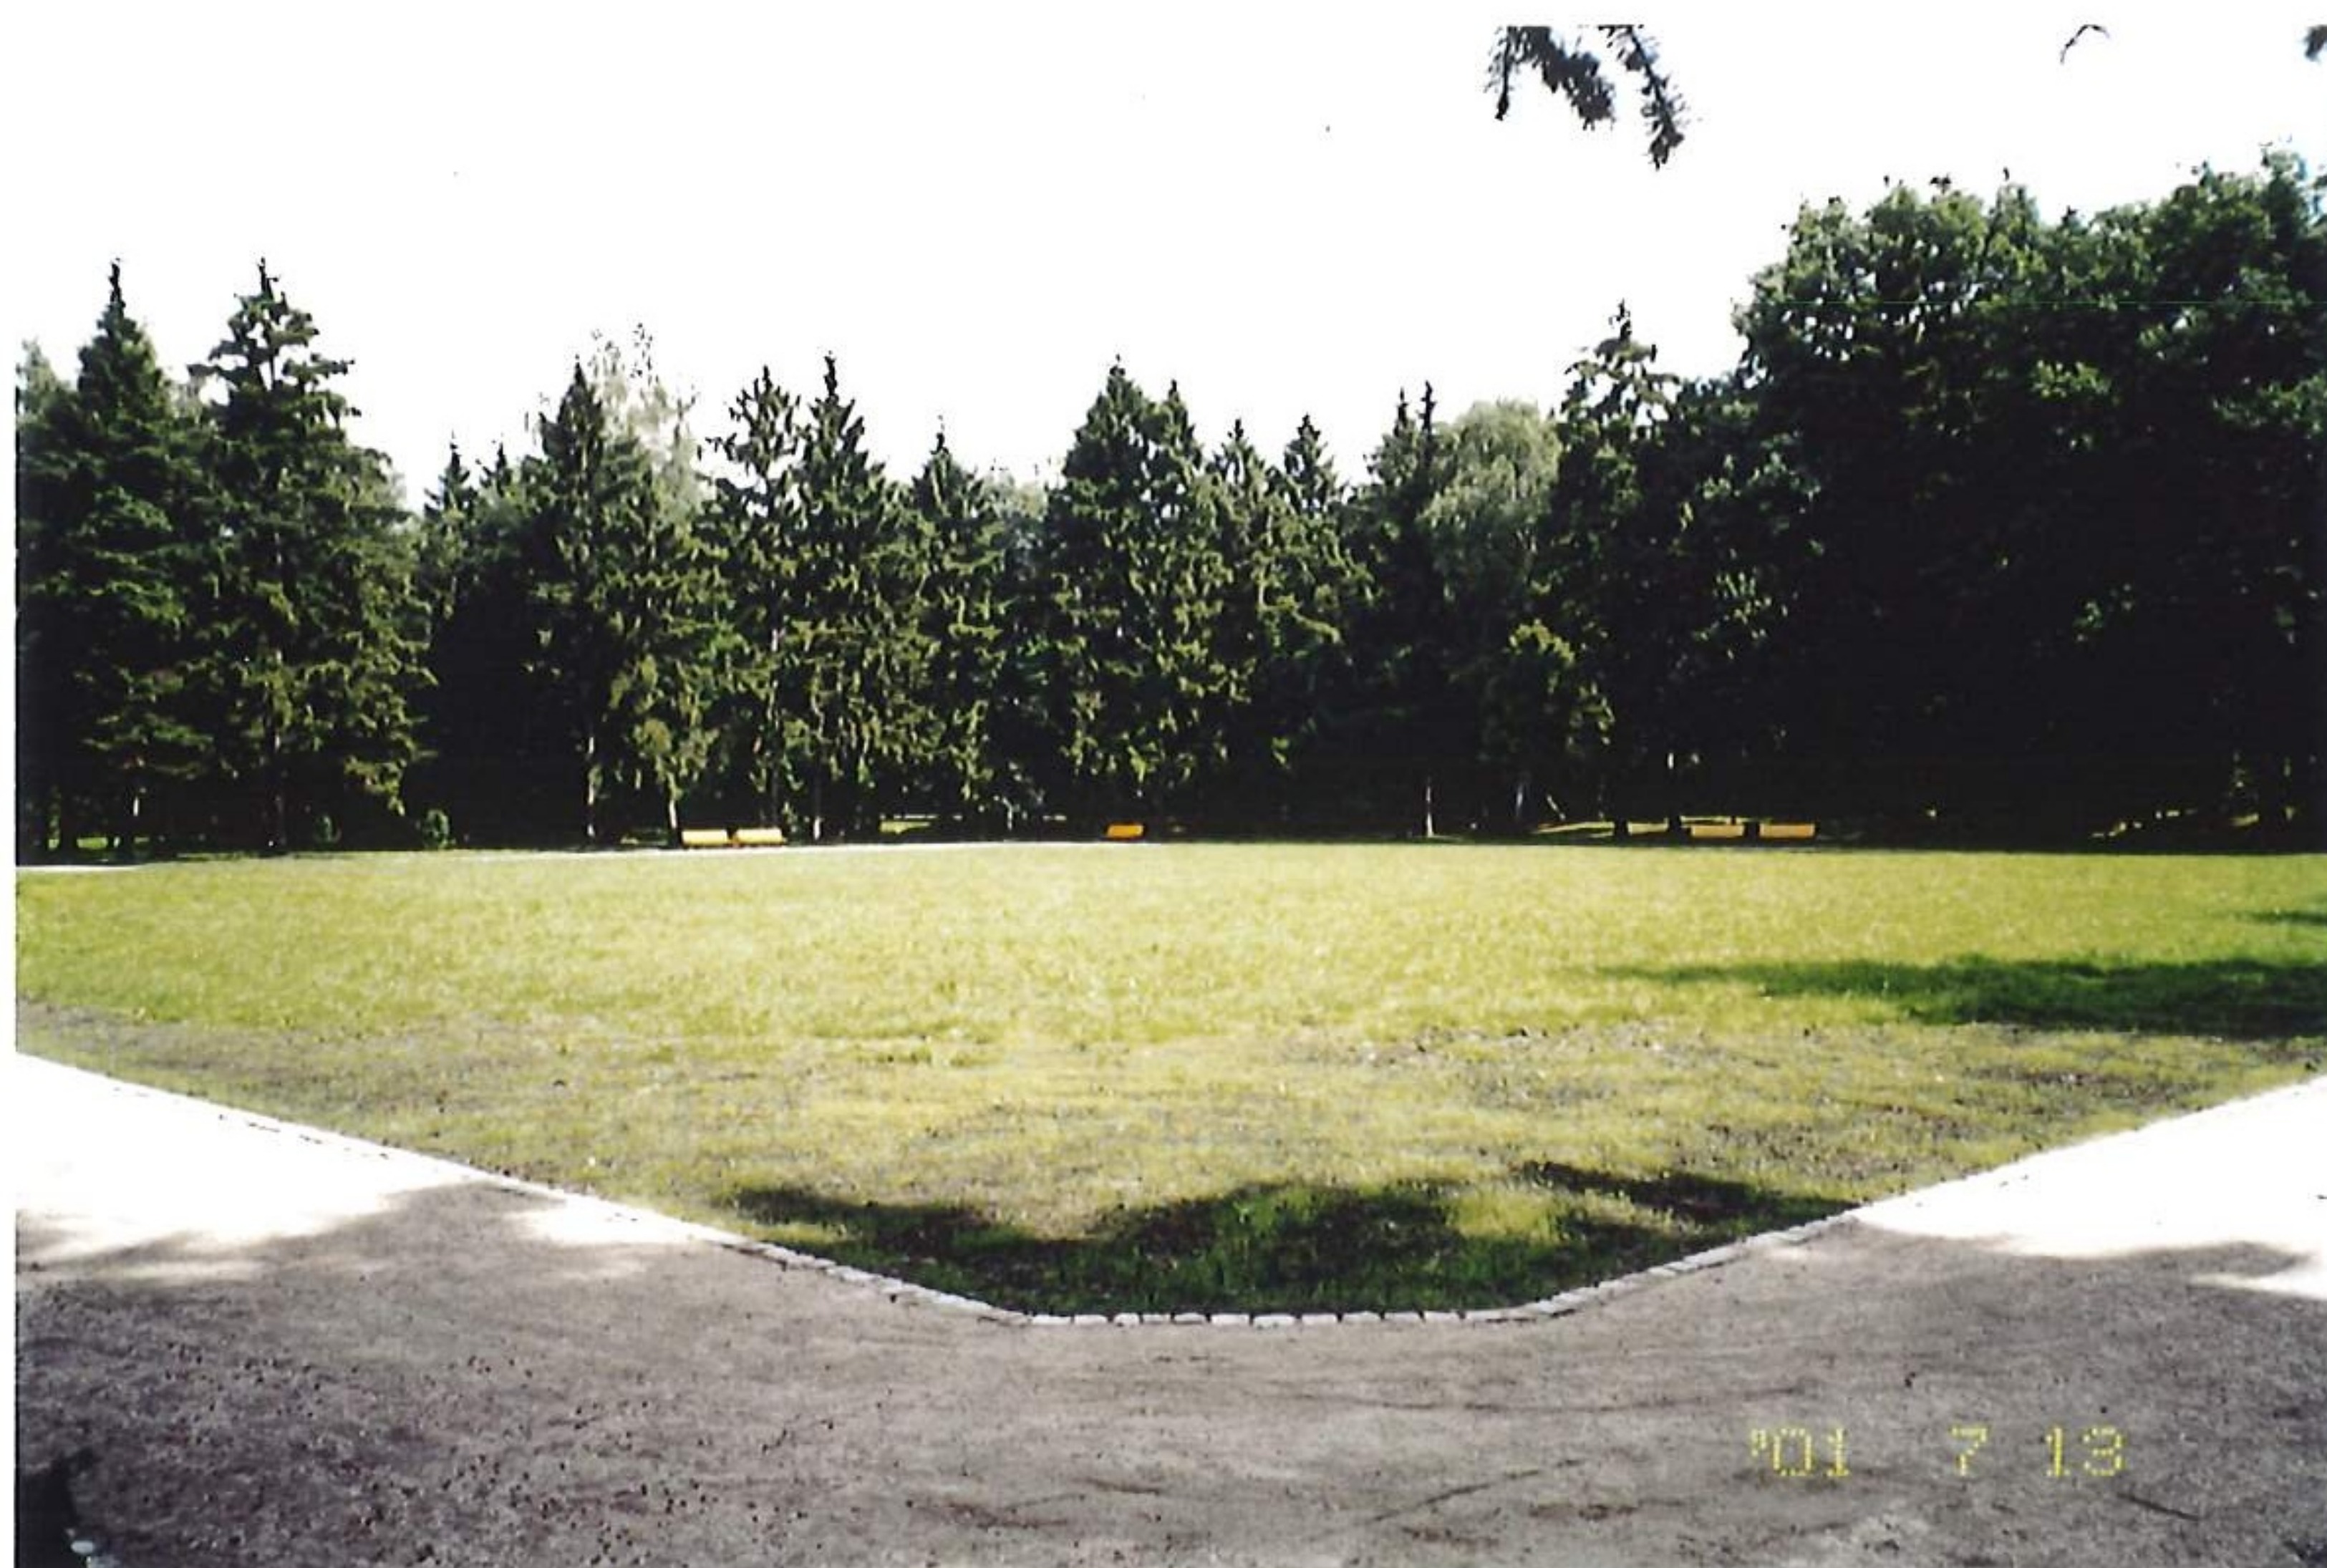
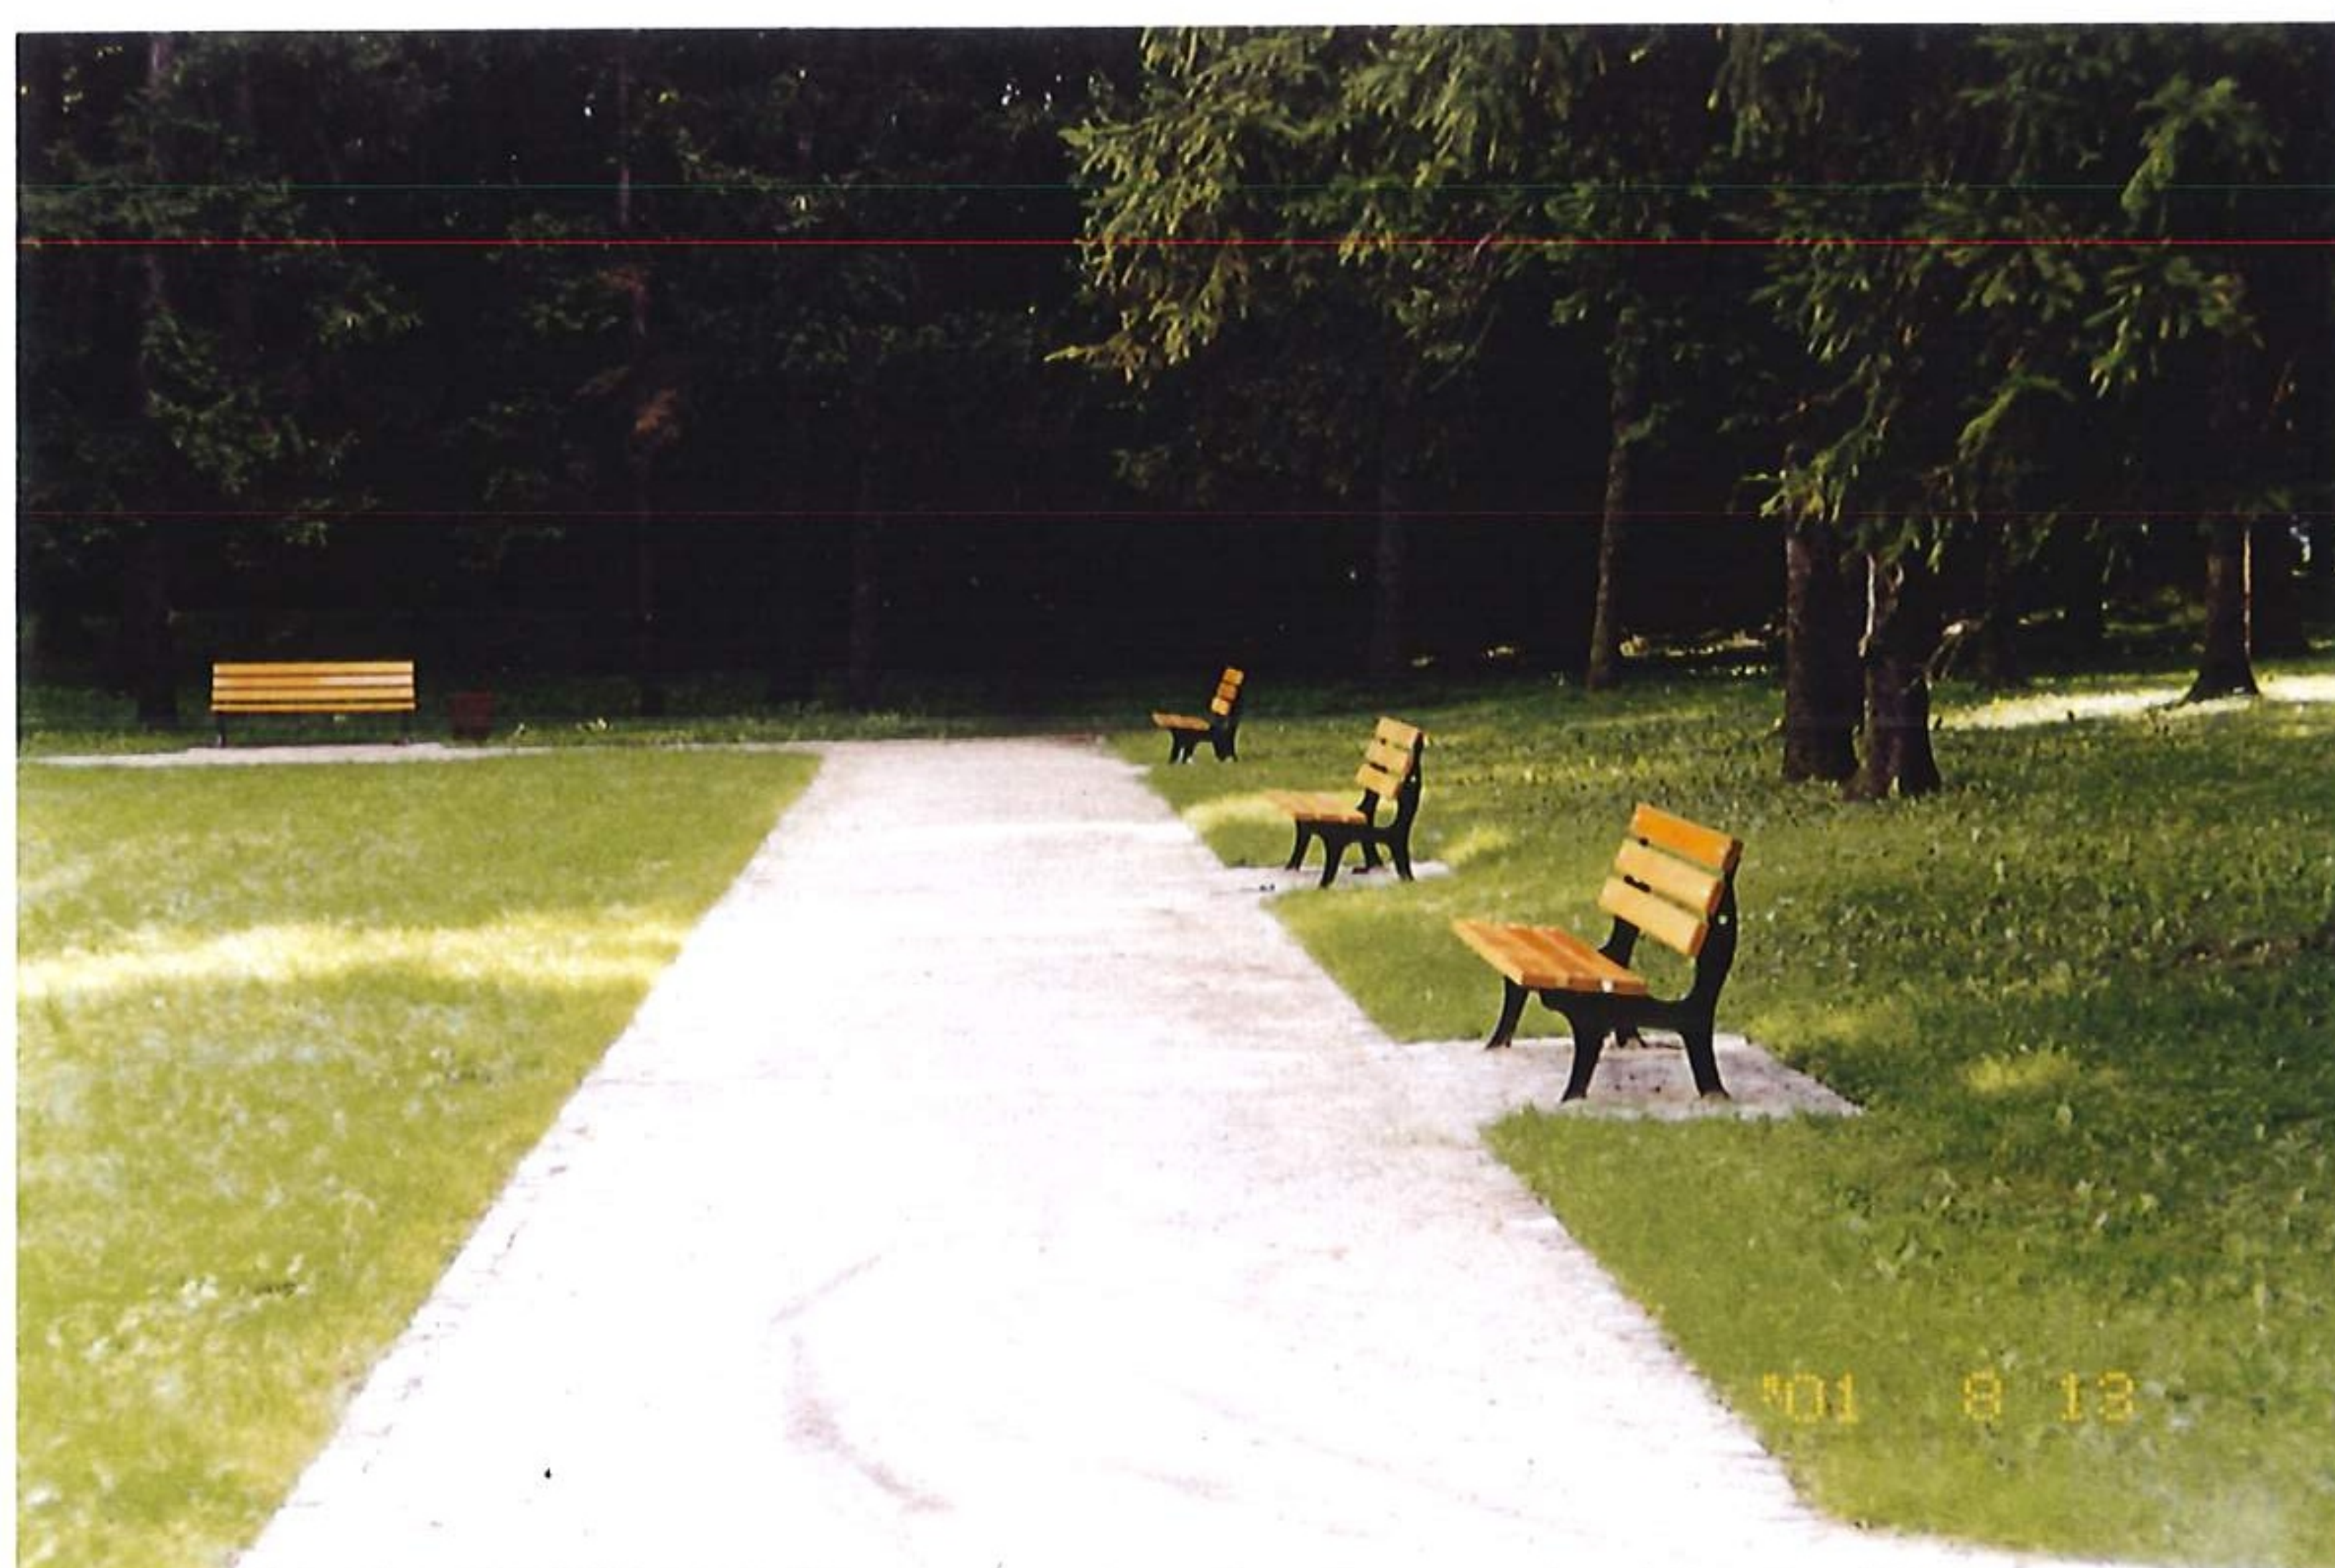
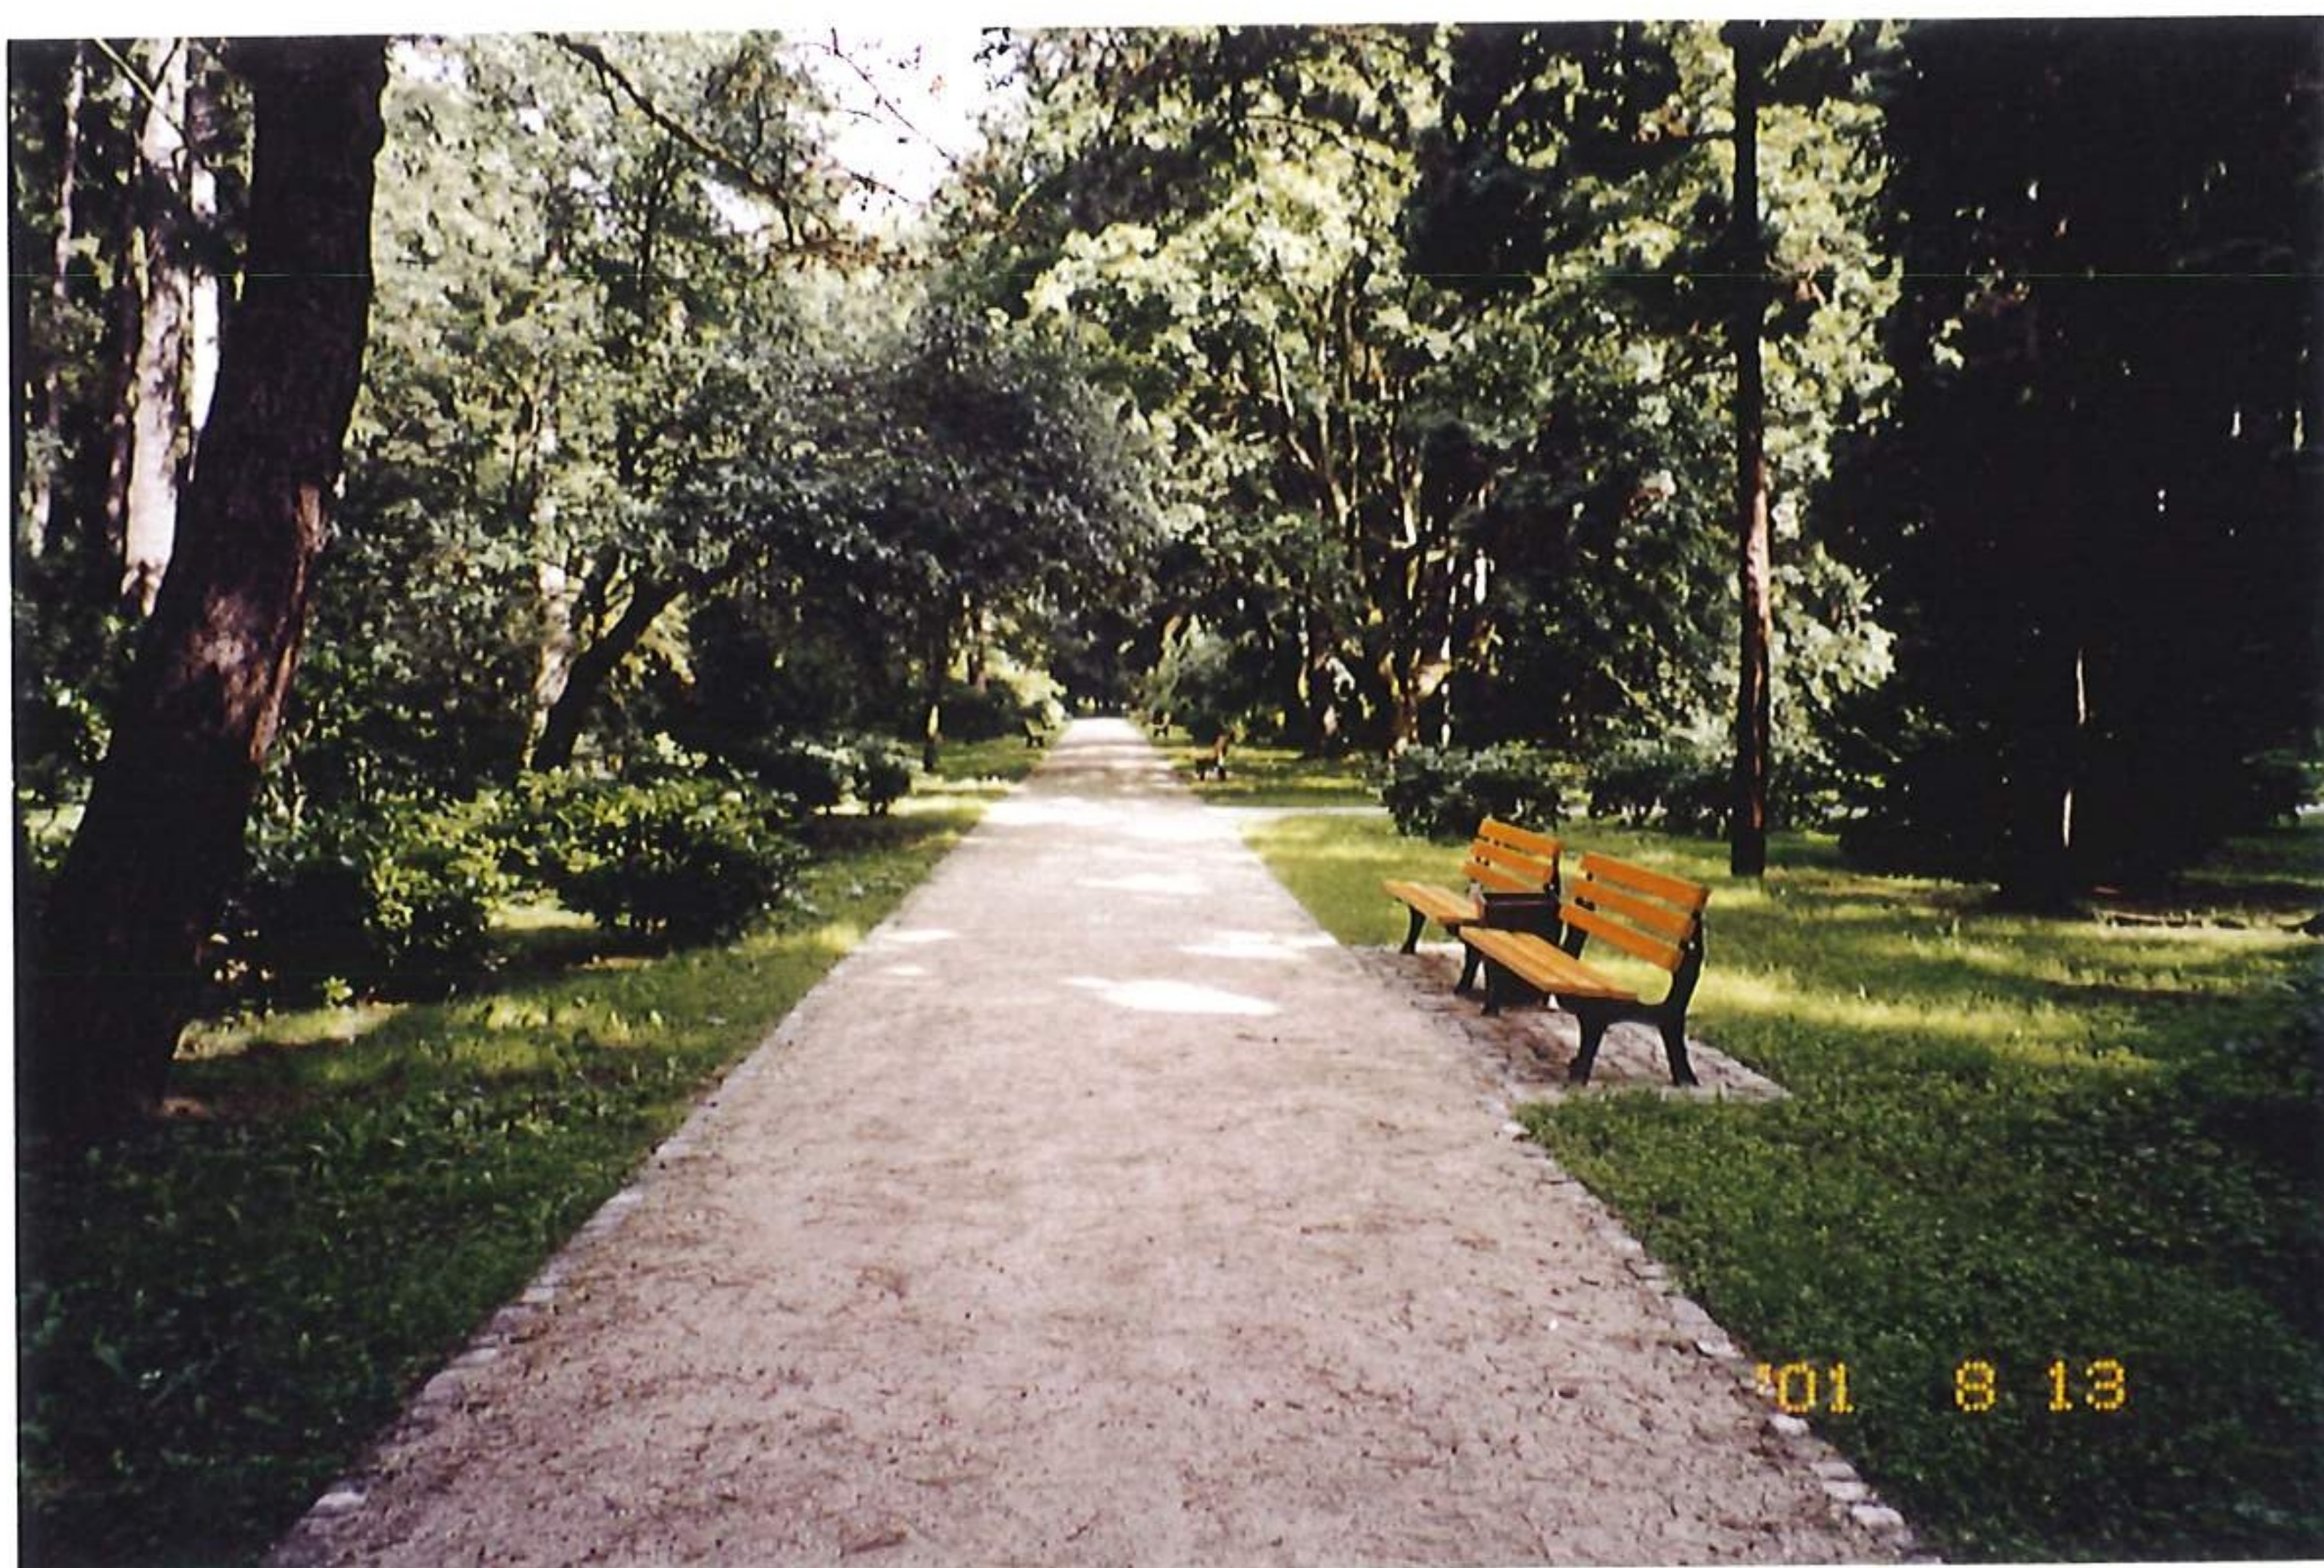
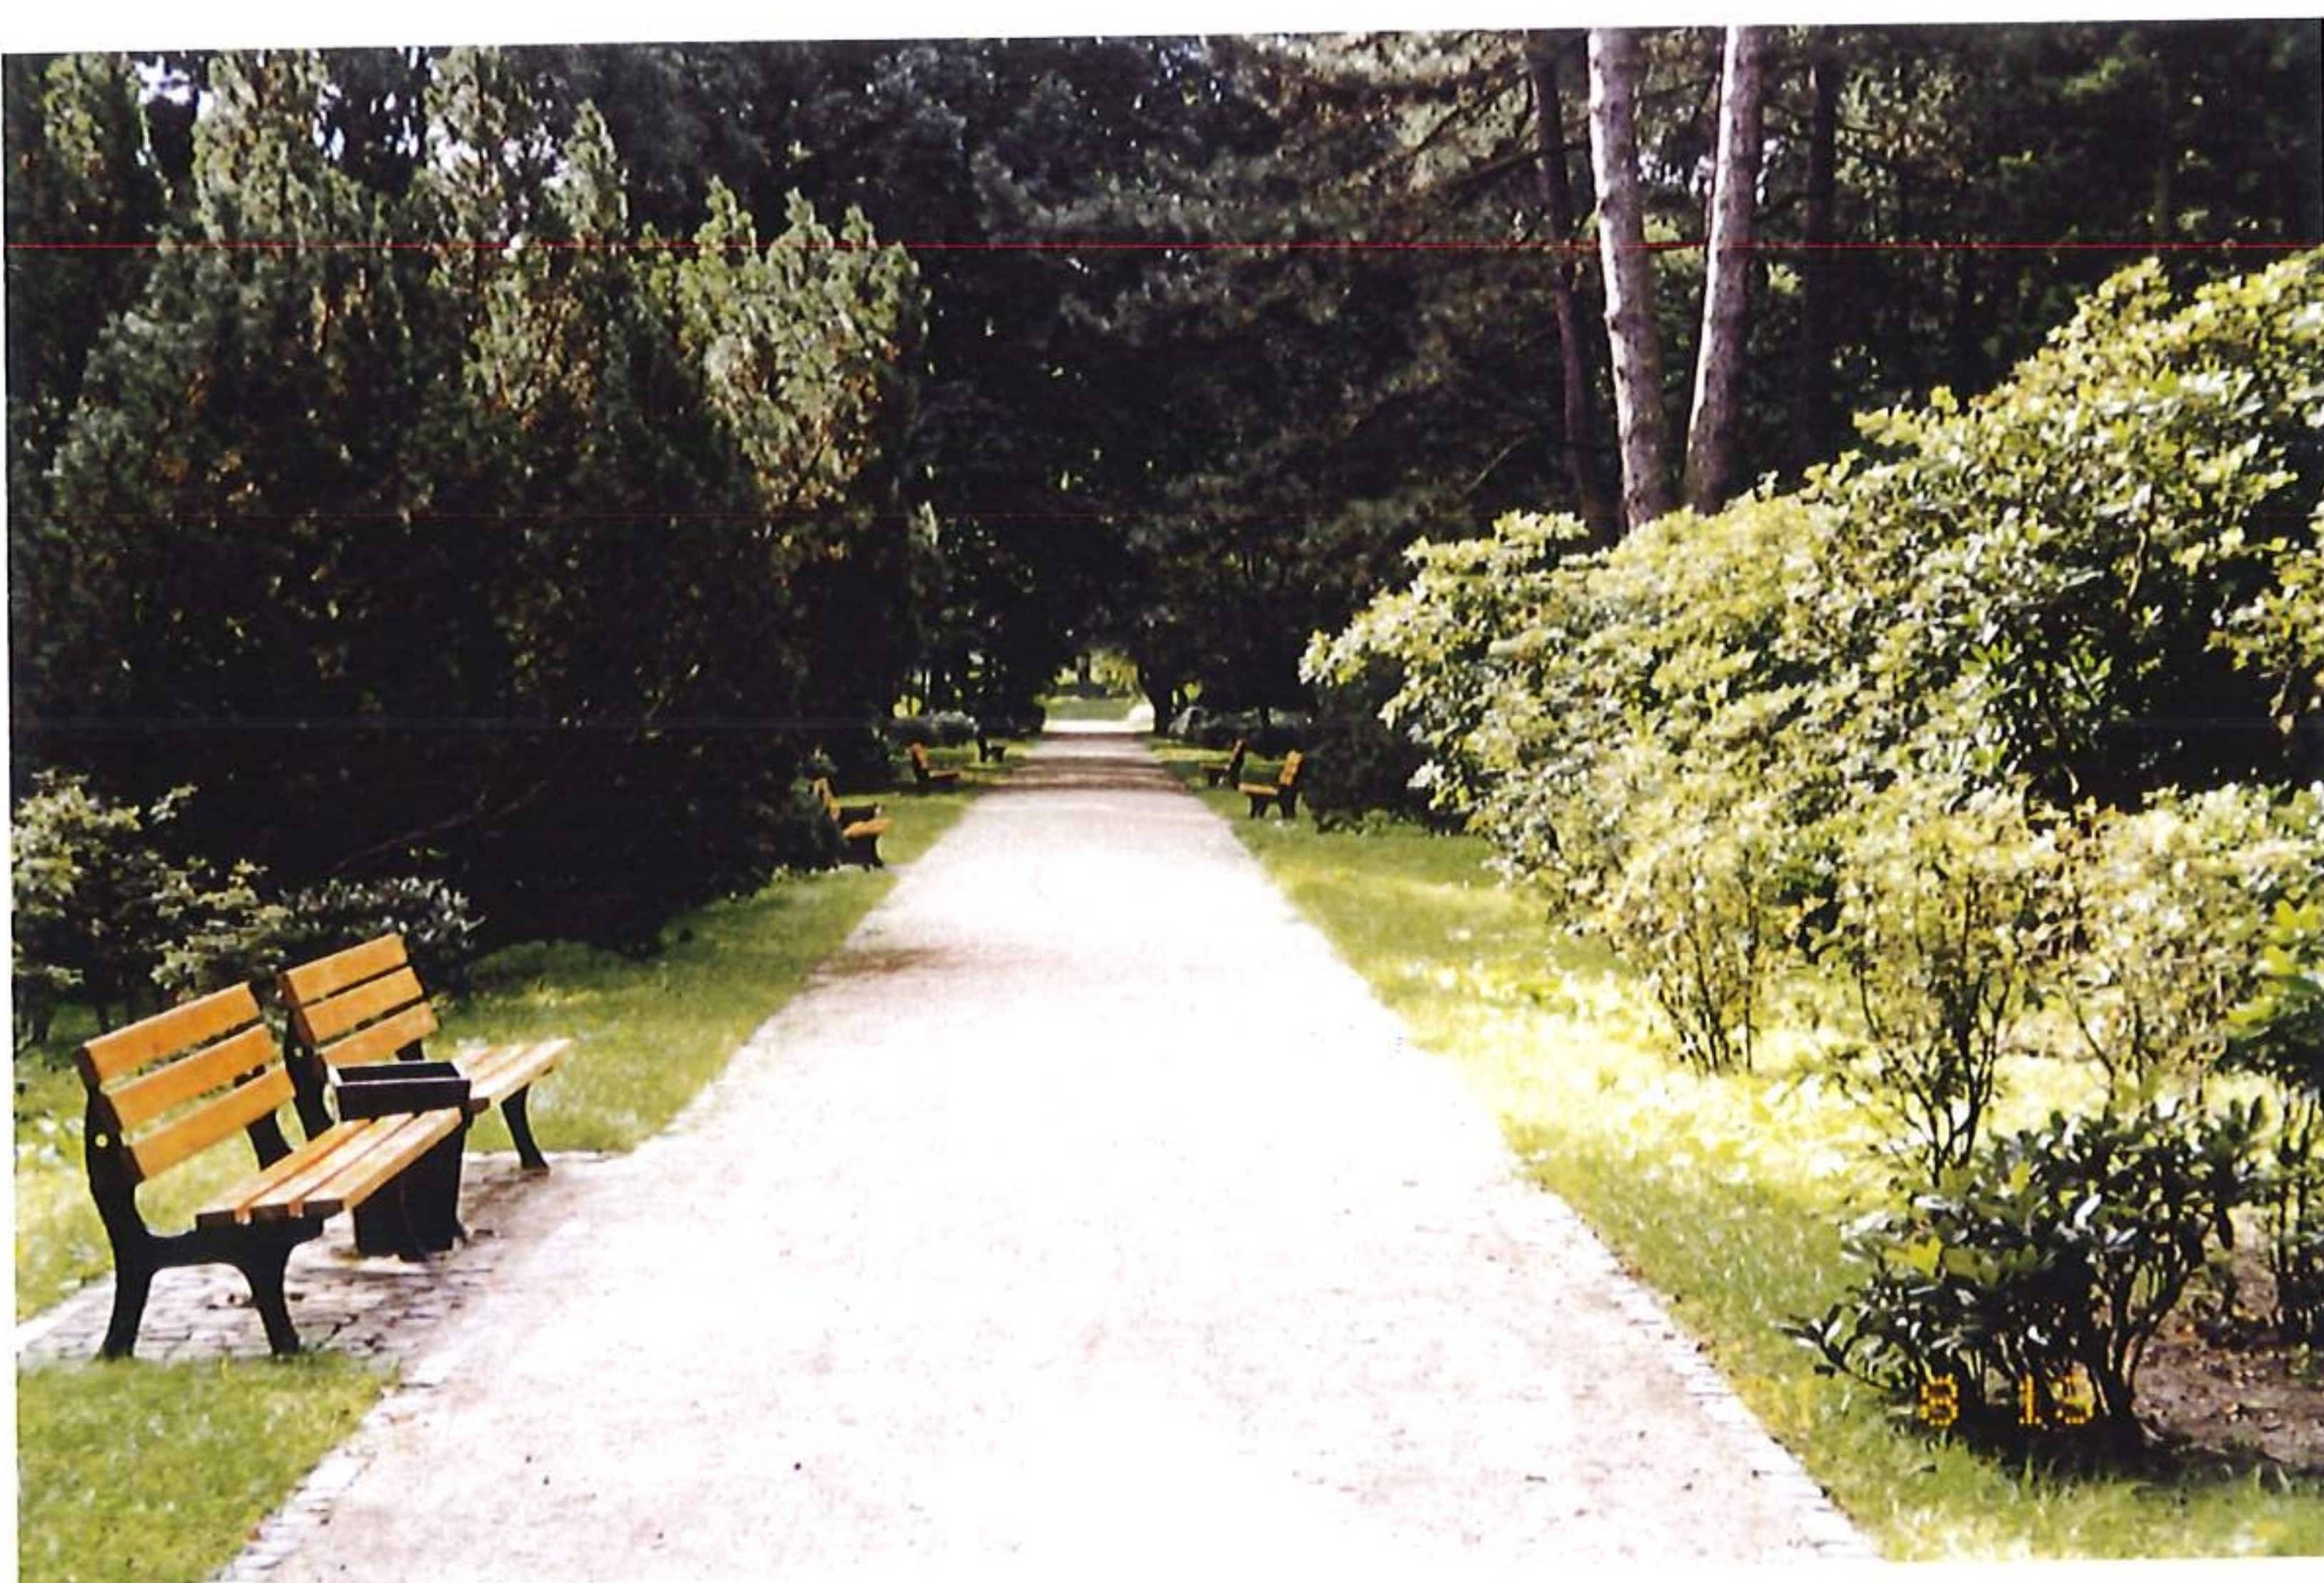
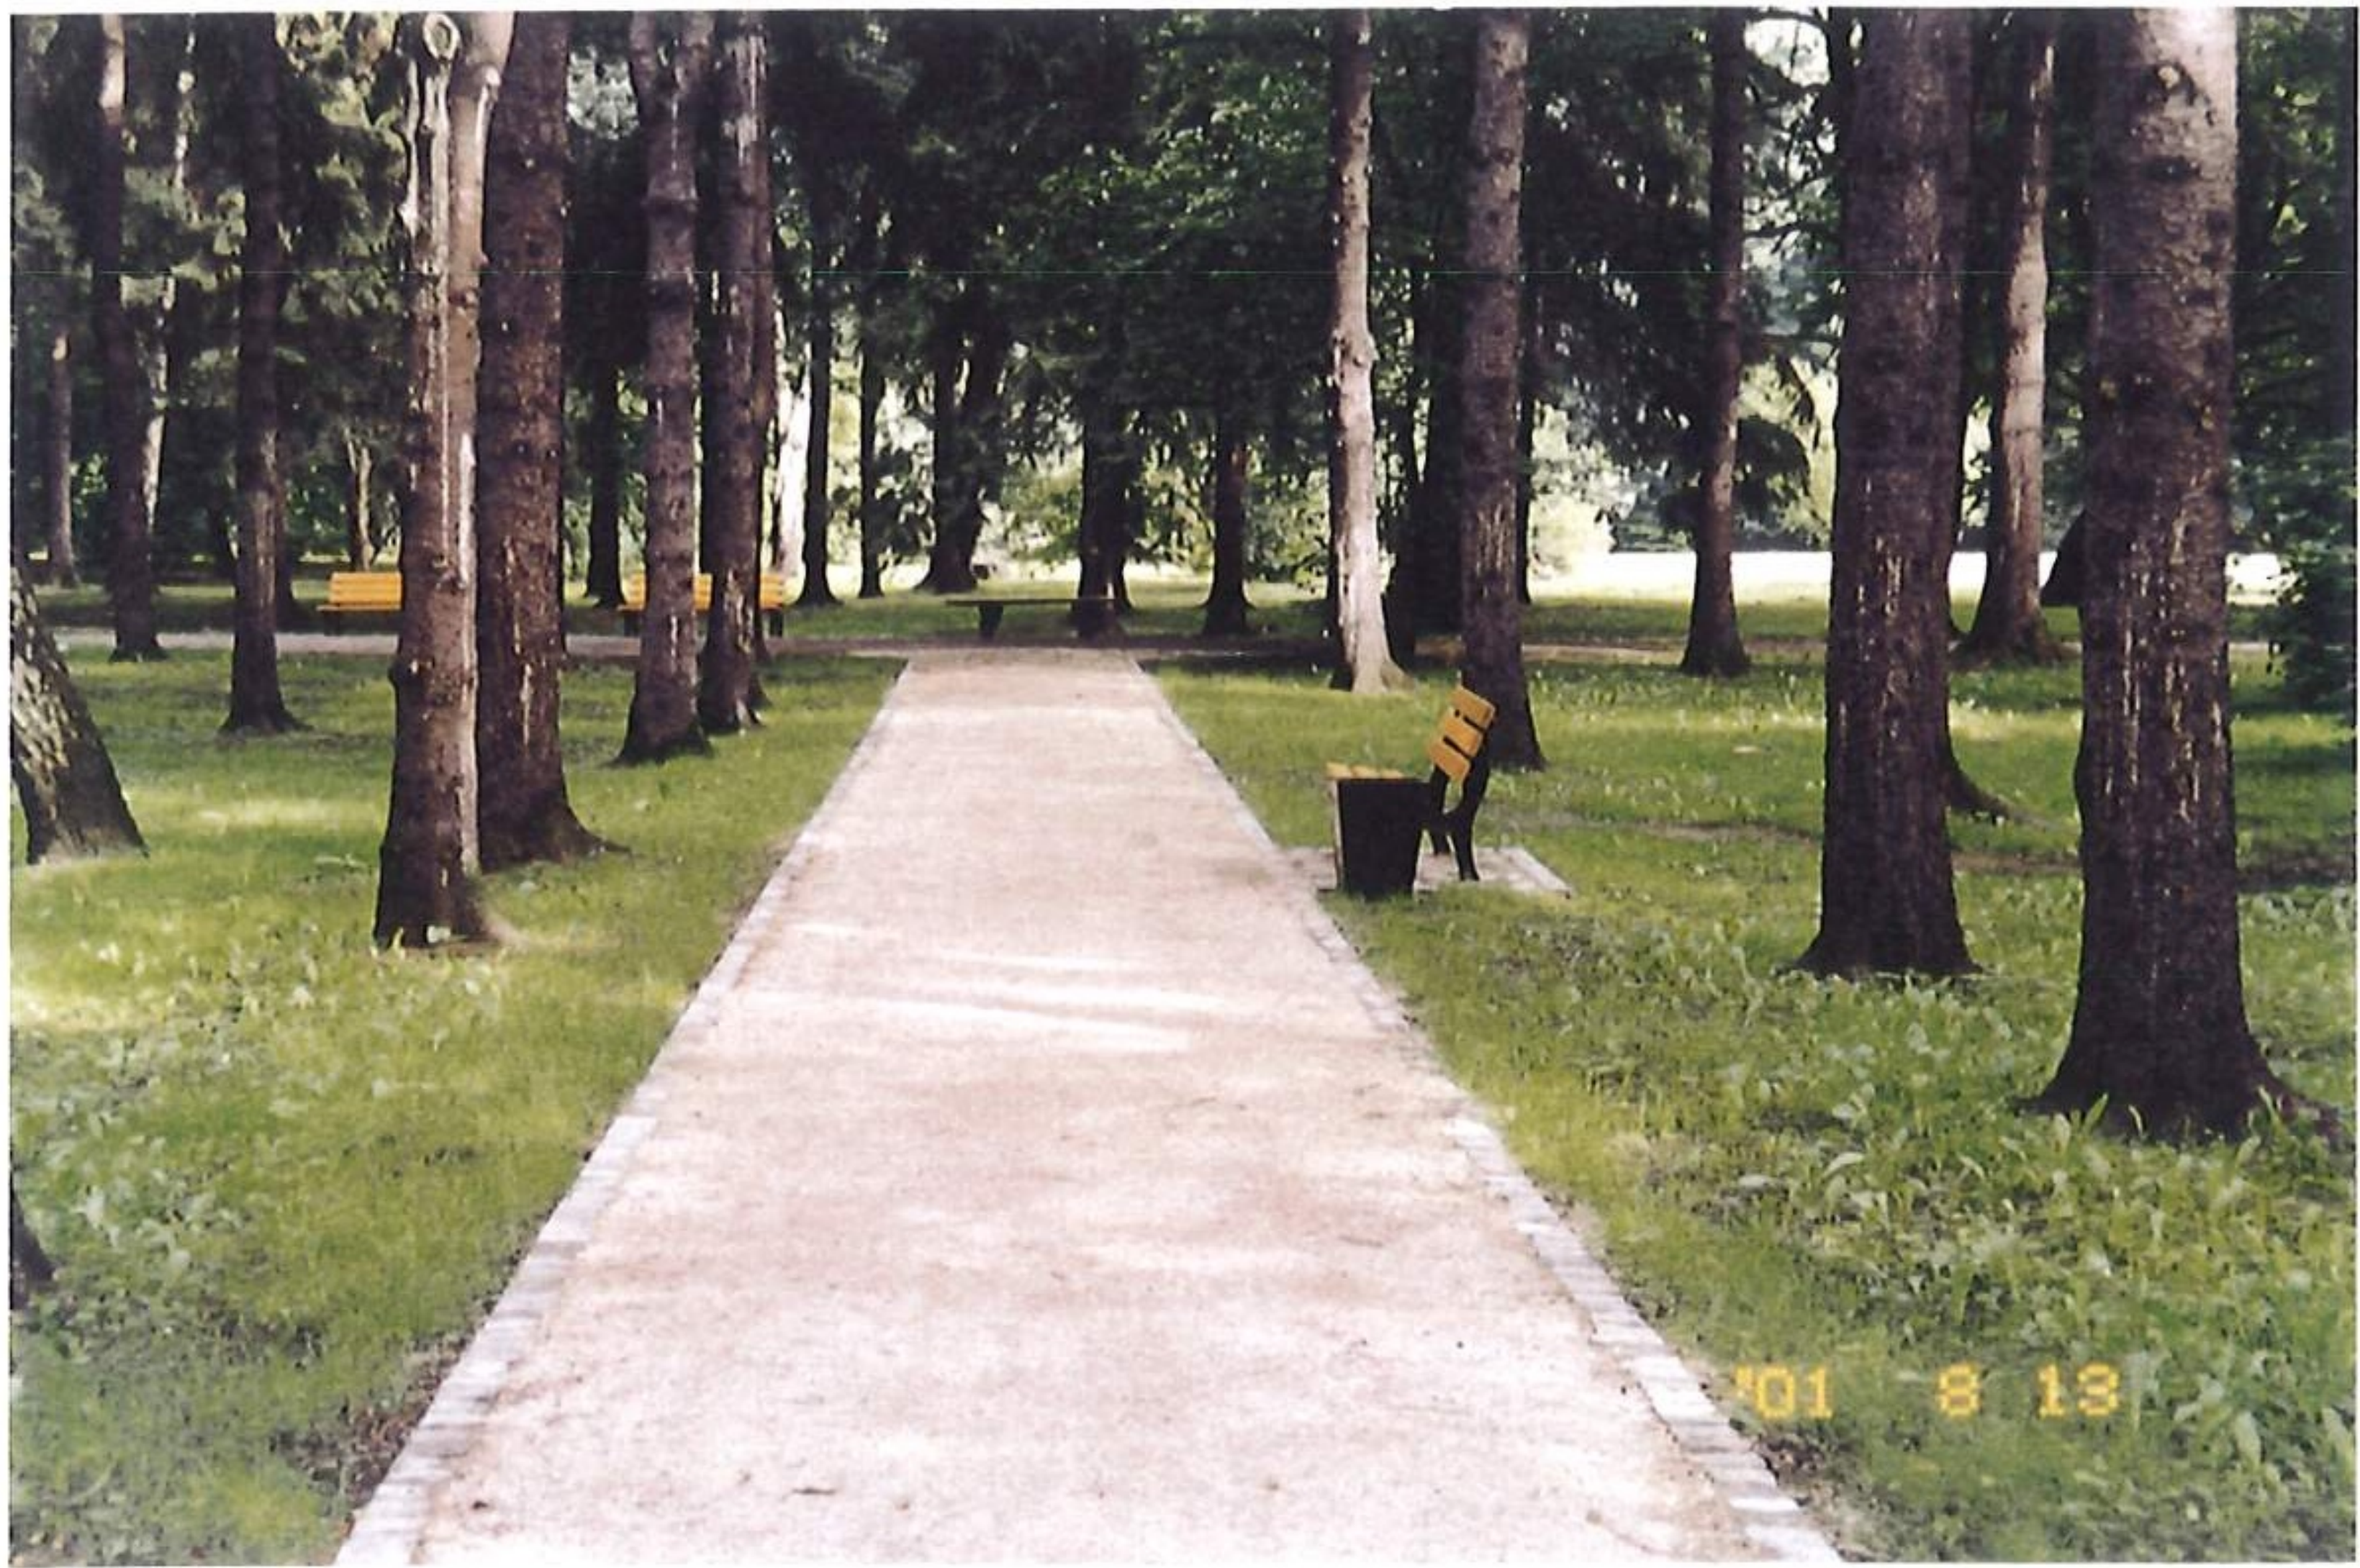
*Park Szczytnicki - Alejki parkowe po remoncie fot. Antoni Maśluk*

Szerokość ścieżek pieszych ujednolicono do szer. 220 cm, pieszo – jezdnych do szer. 300cm, a pozostałych do szer. 250 cm.

Wszystkie alejki zaprojektowano jako alejki żwirowe, w krawężnikach z kostki granitowej o wymiarach 9x11 cm z odwodnieniem liniowym. Zachowano tradycyjny, geometryczny, prawie szachownicowy układ alejek charakterystyczny dla tej części parku.

Dodatkowo wymieniono stare, zniszczone ławki parkowe na stylowe ozdobne, umocowane na wybrukowanej kostką granitową dodatkowej nawierzchni wzdłuż alejek.
