EWIDENCJA ZABYTKOWEGO PARKU

WE WROCŁAWIU-MARSZOWICACH

EWIDENCJA PARKU ZABYTKOWEGO  
WE WROCŁAWIU-MARSZOWICACH

Wrocław, październik-grudzień 1992 r.

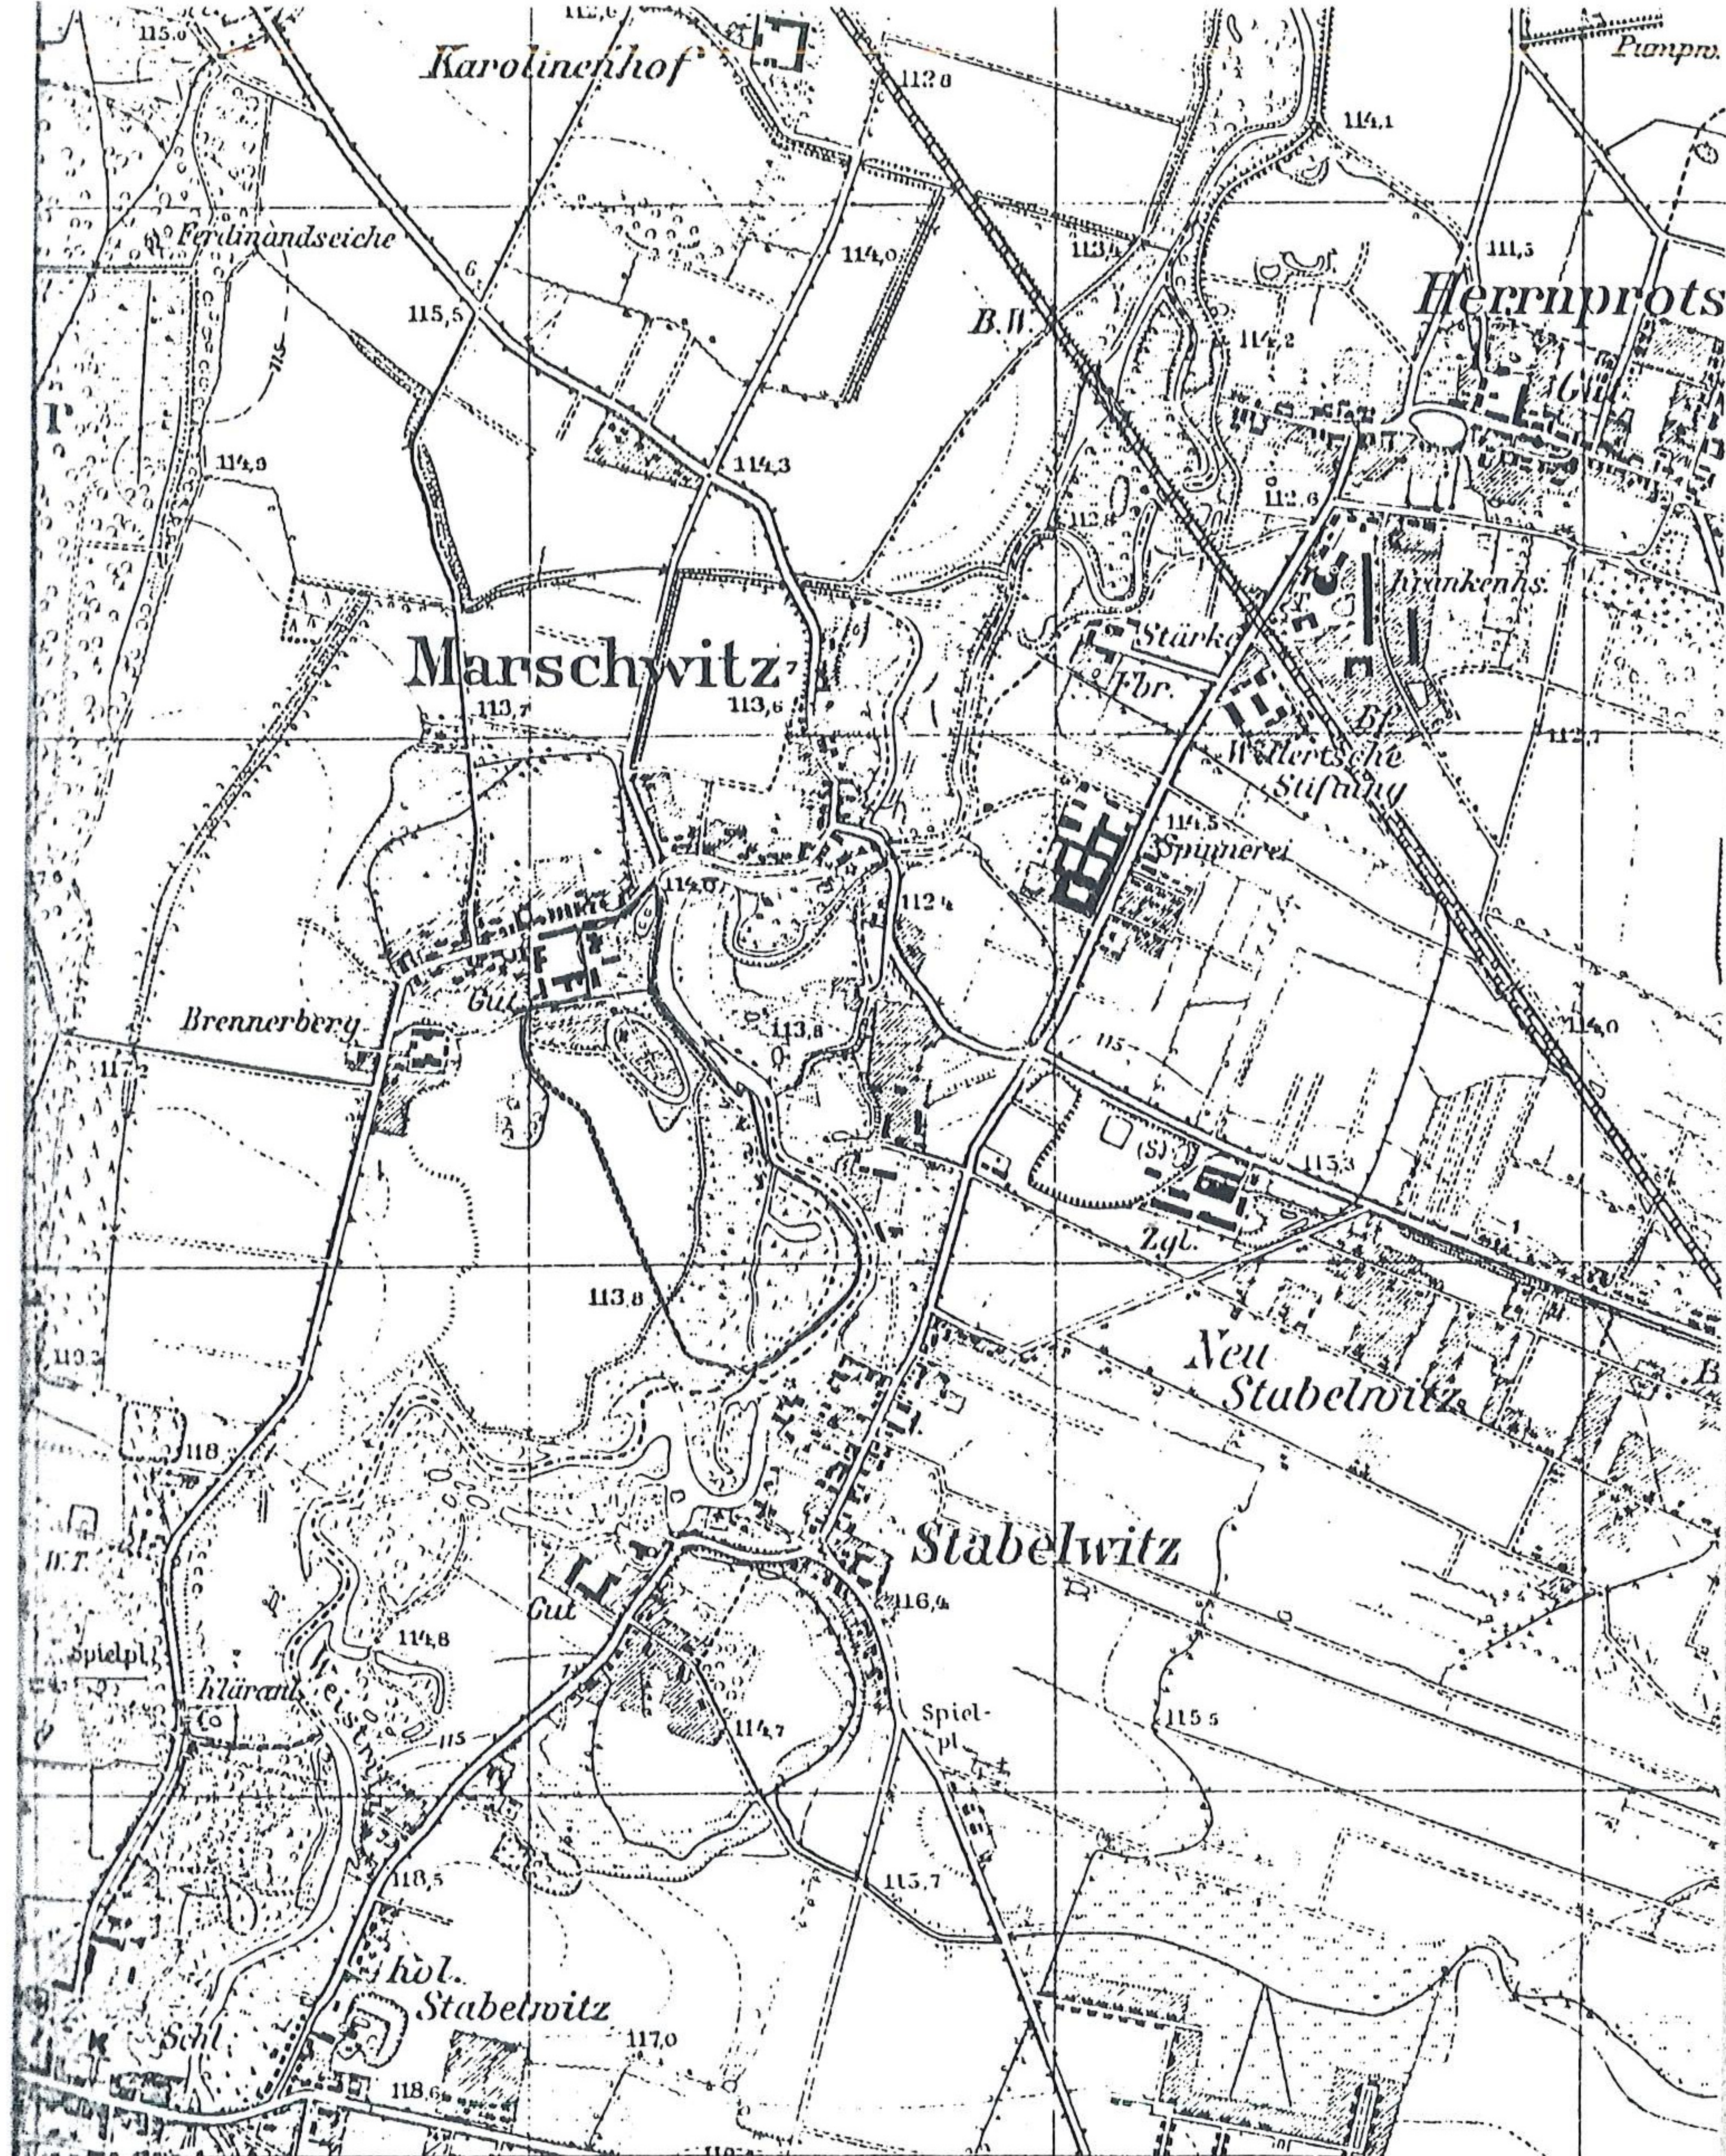
I. Reprodukcyja fragmentu mapy topograficznej w skali 1:25000 wg pomiaru z 1887 r. wzbogaconej i poprawionej w 1926 r., wyd. 1934 r.

wnętrz pałacu przynależnych stylowo czasowi ok. 1790-1800 r., iż w tym czasie mogła mieć miejsce jakaś przebudowa. Być może miało to także jakieś reperkusje dla otoczenia w postaci np. korekty ukształtowania terenu wokół pałacu wg nowej, klasycystycznej mody. W każdym razie, na mapie z lat 80-tych XIX w. widoczny jest nadal owalny zarys grodziska-ogrodu i resztki jego osiowego podziału na kwatery. Zniknął natomiast warzywnik ze wschodniej części majdanu; brak również budynków gospodarczych okalających tę część założenia. Na ich miejscu widnieje zarys ogrodu (parku?) kształtowanego swobodnie, o sieci ścieżek tworzących owalne formy i podłużnym oczkiem-stawem z dwoma wysepkami w narożu północno-wschodnim. Istnieje już wówczas obsadzona drzewami grobla nad rzeką w miejscu d. pralni i ciągnie się ona na całej długości założenia ku południowi, aż do końca linii grodziska, gdzie skręca ku zachodowi by ostatecznie przebiegać na linii południowego zachodu. Grobla na całej długości obsadzona jest drzewami. Jak się zdaje tę przebudowę układu zieleni zawdzięcza zespół marszowski Schöllerom, którzy wówczas przejęli majątek (1880 r.) i doprowadzili do do rozkwitu. Do majątku należały gorzelnia i dwa młyny, już w 1894 r. zaopatrzone w turbiny elektryczne. Zastanawiający jest jednak fakt, iż w literaturze z tego czasu jest mowa o trzyhektarowej zaledwie powierzchni parku. Należałoby zatem przypuszczać, iż traktowano jako taki jedynie zielone założenie w bezpośredniej bliskości pałacu, na jego zapleczu do linii rzeki od wschodu i grodziska od południa. Prawdopodobnie przebudowie uległa wówczas architektura pałacu; rzut jego rozczłonkował się przez dodanie dwóch ryzalitów od zachodu i jednego na osi od wschodu. Istniał jeszcze domek ogrodnika, choć losy oranżerii są już bardziej wątpliwe (brak jej na mapie z 1926 r.). Obecnie istniejący w parku

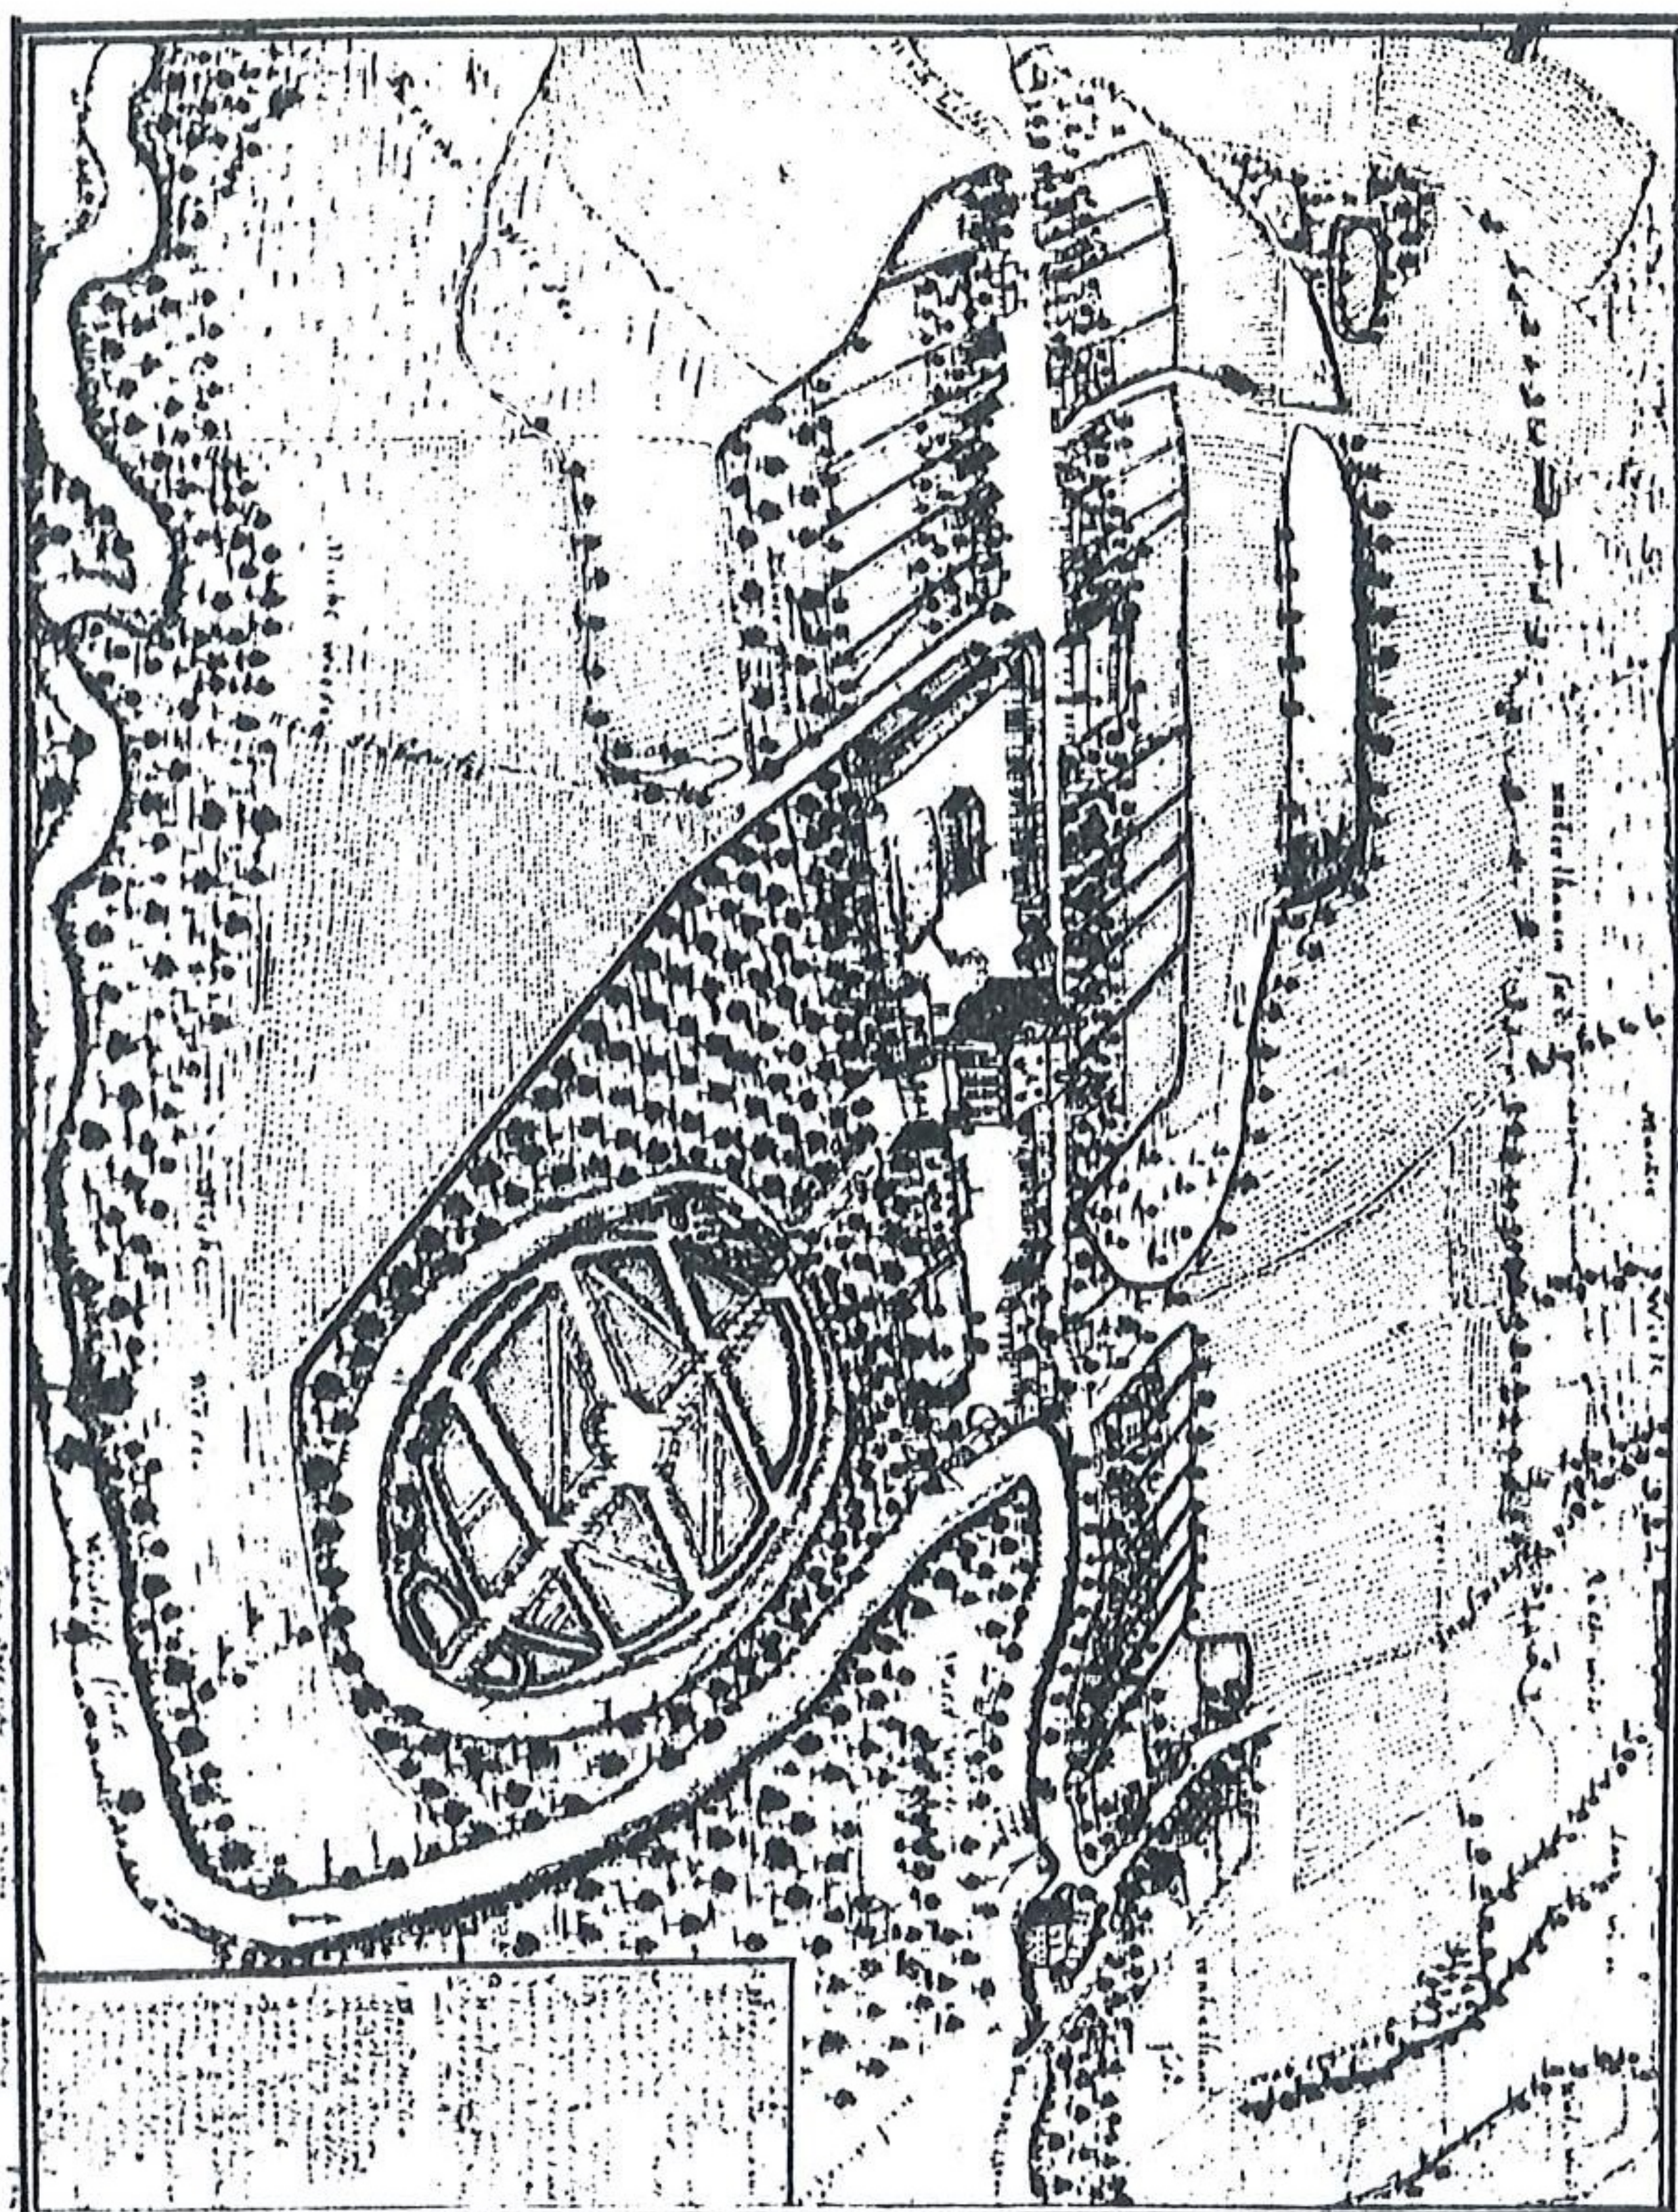
88. 716. Topographisches Plan von dem Ritters Gut Marselwitz. 347.

II. Reprodukcyja ryciny F.B. Wernhera z połowy XVIII w. przedstawiającej pałac, folwark i dobra marszowickie.

- il. II. Dzięki rycinie F.B. Wernhera z połowy XVIII w. mamy stosunkowo dokładny przekaz o wyglądzie zarówno pałacu jak i otaczającej go zabudowy gospodarczej. Dotyczy to również ukształtowania barokowego założenia zielonego (pochodzącego, jak się il. 1. zdaje, z 1734 r.; data ta widnieje na bramie wjazdowej po jej stronie wewnętrznej. Pałac na rzucie prostokąta, dwukondygnacyj-

ny, o zwartej bryle nakryty był mansardowym dachem. Jego elewacje zdobiły pilastry w wielkim porządku. Zwrócony był frontem ku zachodowi. Wznosił się pośrodku wydłużonego na linii wschód-zachód prostokątnego dziedzińca gospodarczego okolonego w części zachodniej stodołami i budynkiem zarządcy, od wschodu zaś stajniami i oborami, spichlerzem, domem rybaka i pralnią (nad rzeką Bystrzycą). Pomiedzy budynkiem spichlerza i domem rybaka rozciągał się nieduży prostokątny w zarysie ogród; był to zapewne podręczny warzywnik. W pewnym oddaleniu od majdanu gospodarczego, na osi północ-południe założenia, znajdował się owalny w kształcie i oblany fosą ogród ozdobny o symetrycznym osiowo podziale na trójkątne i trapezoidalne kwatery. Kwatery te obsadzone były wokół krzewami. Główna aleja (na wspomnianej osi północ-południe) oraz przecinająca ją pod kątem prostym przecznica miały obramienie z pnączy rozpiętych na słupowej konstrukcji. Wejście do owego ogrodu wiodło przez usypaną przez fosę szeroką groblę od strony zabudowań i było ujęte w osadzoną na dwóch masywnych słupach ażurową dwuskrzydłową bramę zamkniętą górą półkoliście. Po prawej stronie wejścia do ogrodu (tj. w jego części północno-zachodniej) znajdowała się oranżeria; bezpośrednio do niej przylegał domek ogrodnika. Fosa okalająca ogród barokowy oraz jego teren były ukształtowane w oparciu o naturalną rzeźbę terenu, tj. zakole starorzecza rzeki Bystrzycy. W średniowieczu mieściło się tu grodzisko. Ogród obsadzony był na zewnątrz od fosy liściastym drzewostanem. Większość budynków gospodarczych oraz oranżeria wzniesione były w konstrukcji mieszanej, drewnianej z wypełnieniem. Trudno obecnie ustalić, jak długo elementy tego barokowego założenia pozostały niezmienione. Wiadomo tylko, a wnosić to można jedynie z enigmatycznej wzmianki u Degena, który wspomina o sztukateriach

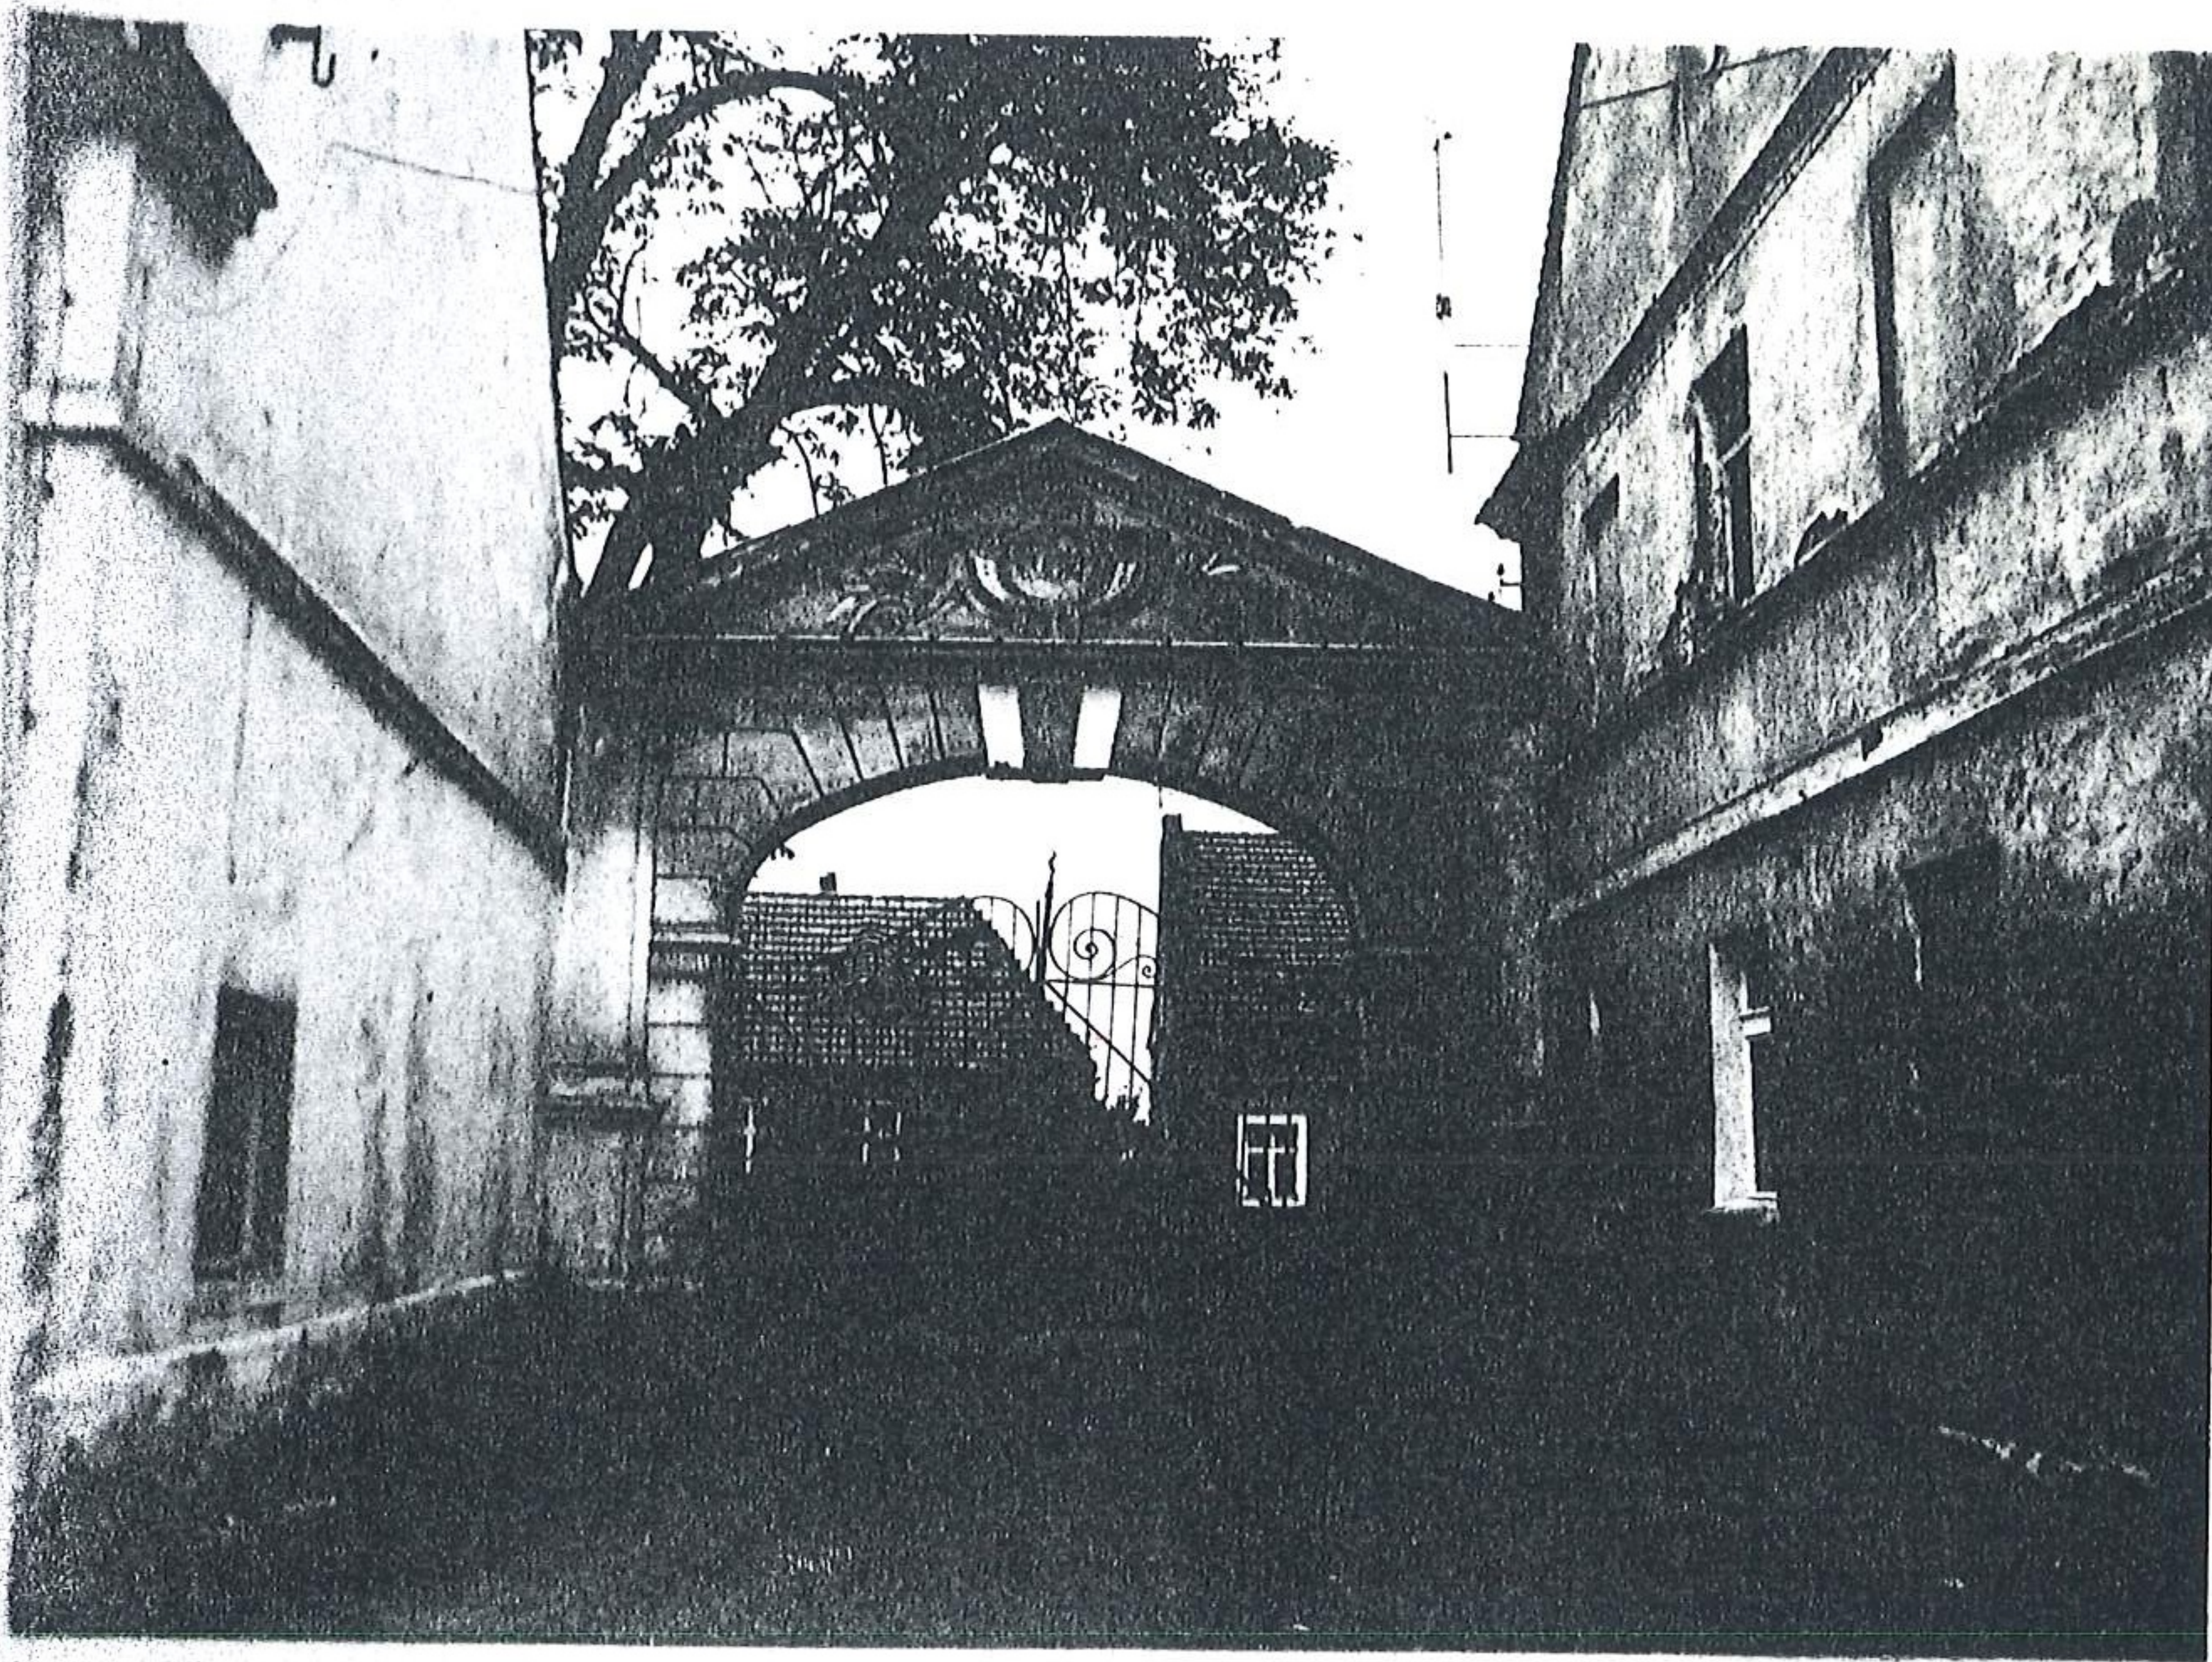
1. Brama wjazdowa do zespołu od strony wewnętrznej z datą 1734 w szczycie.

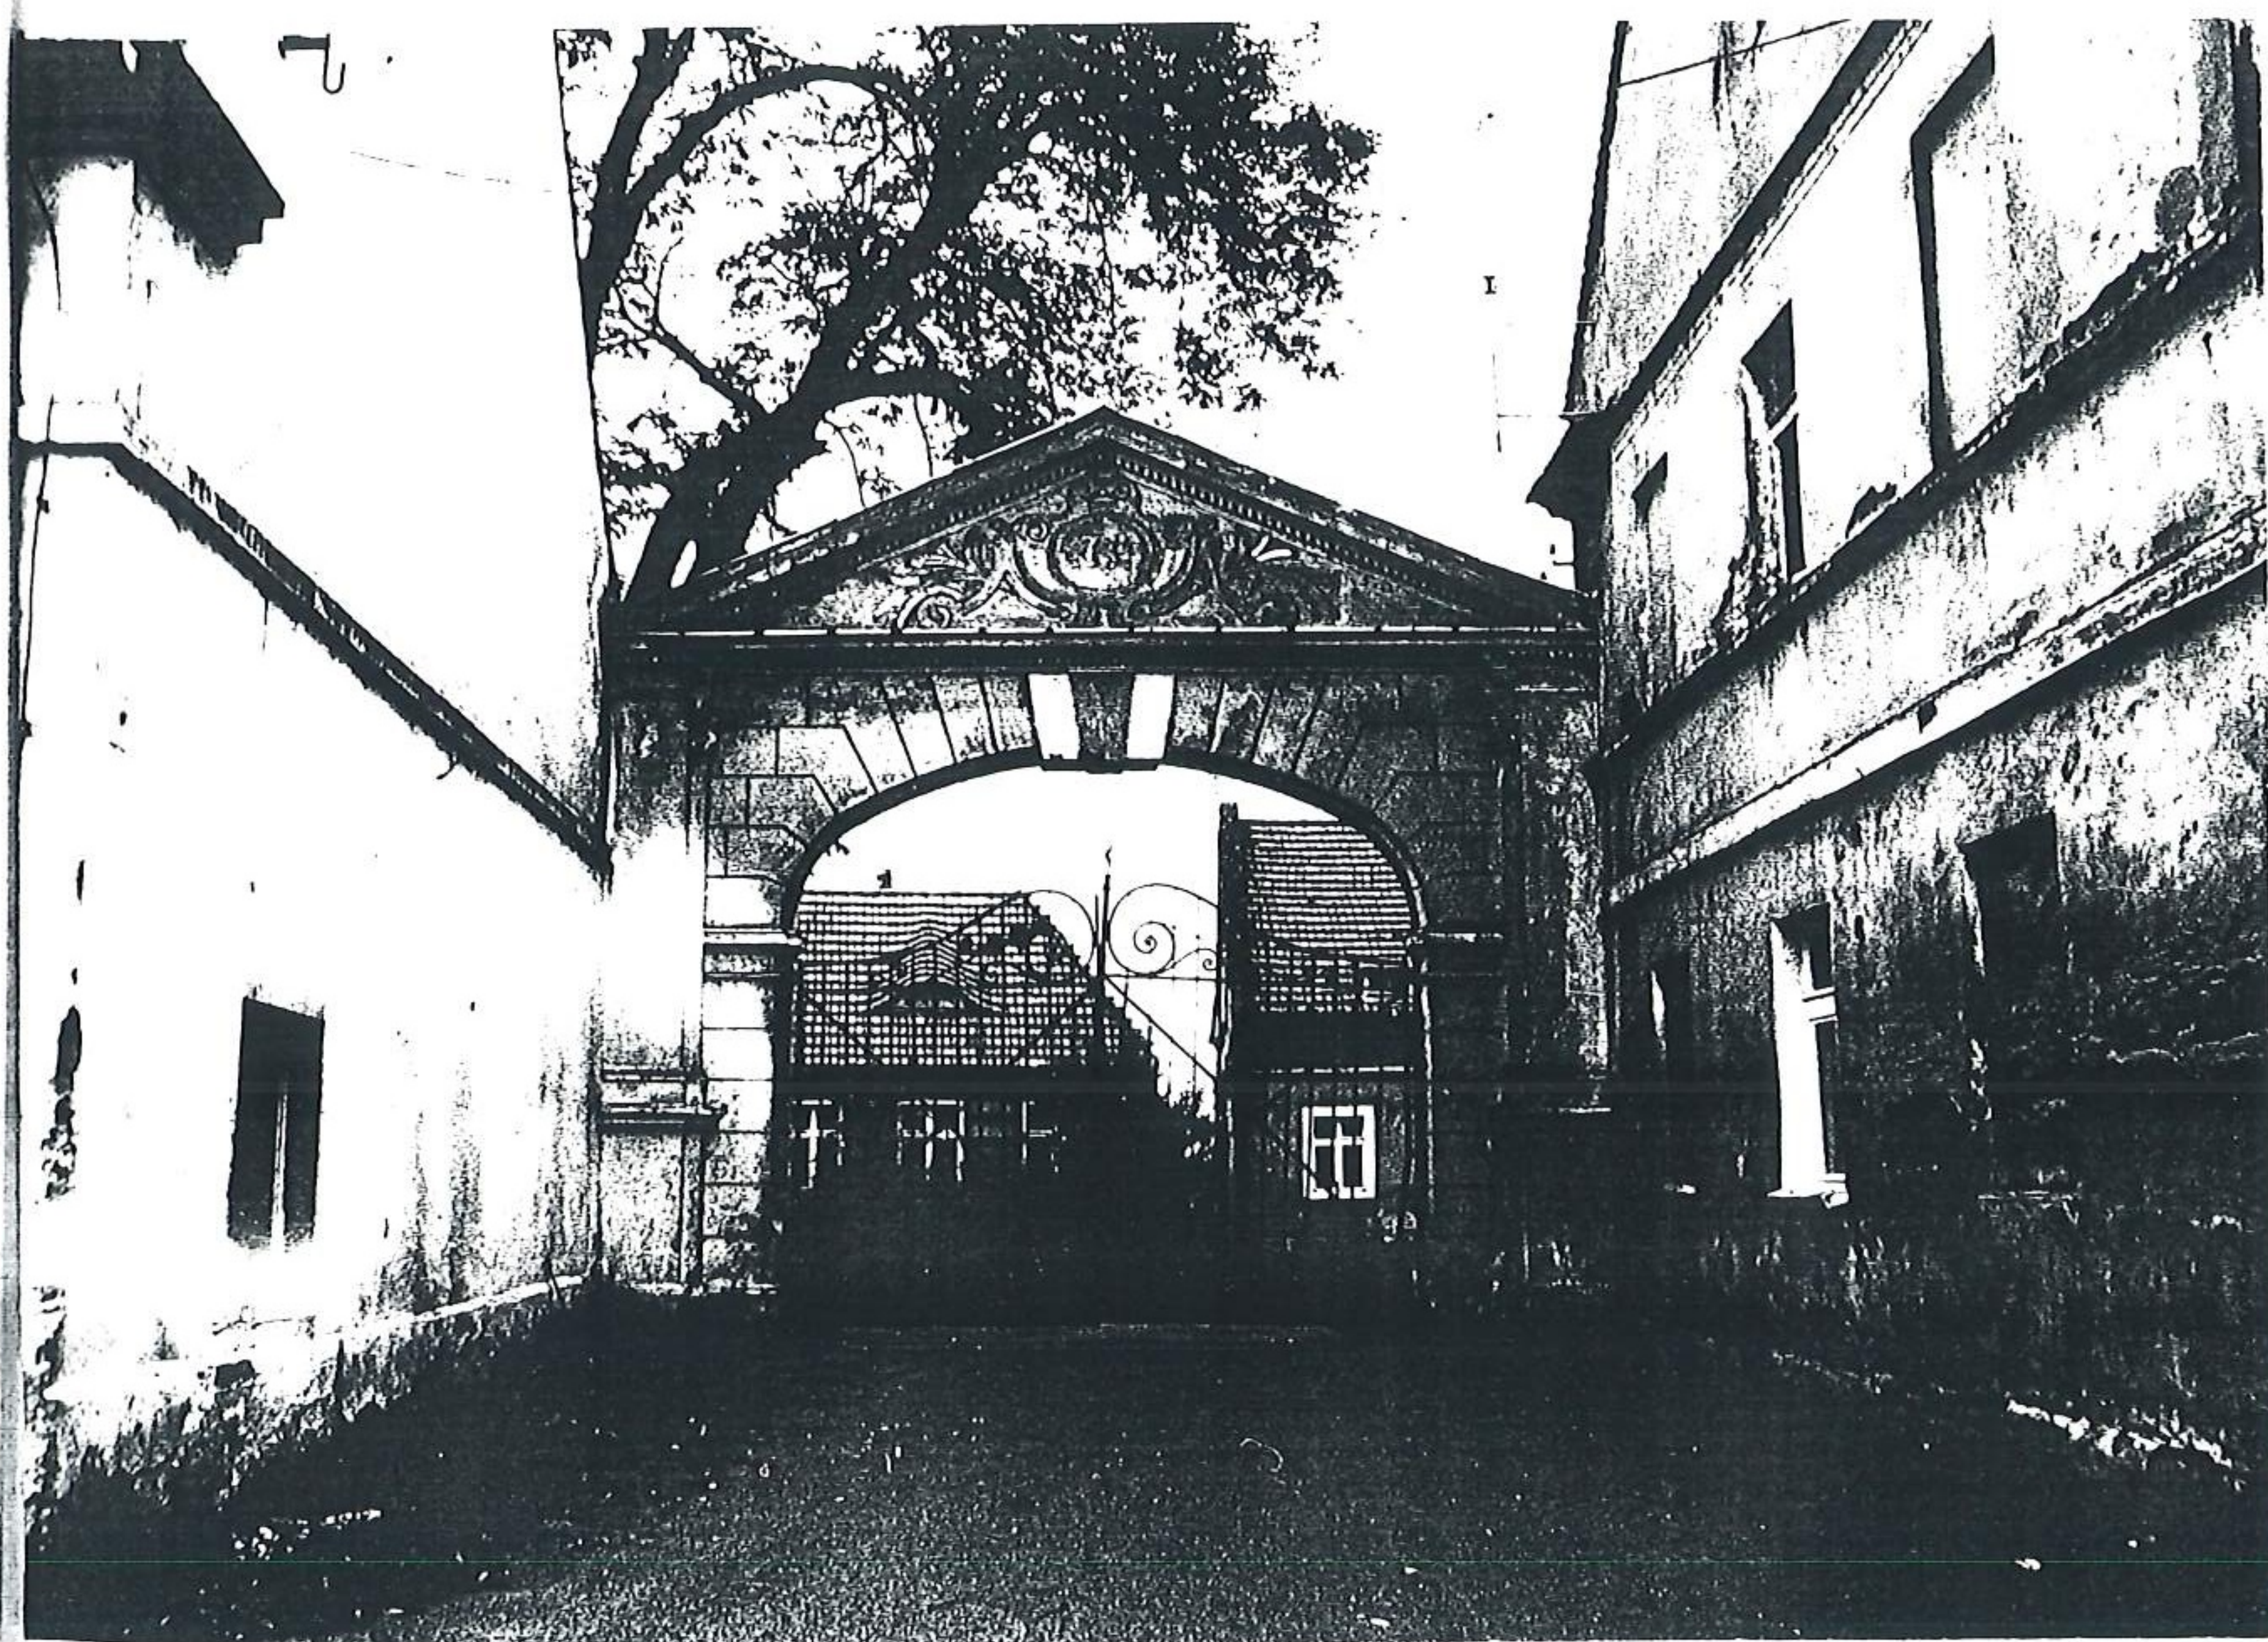
1. Brama wjazdowa do zespołu od strony wewnętrznej z datą 1734  
w szczycie.

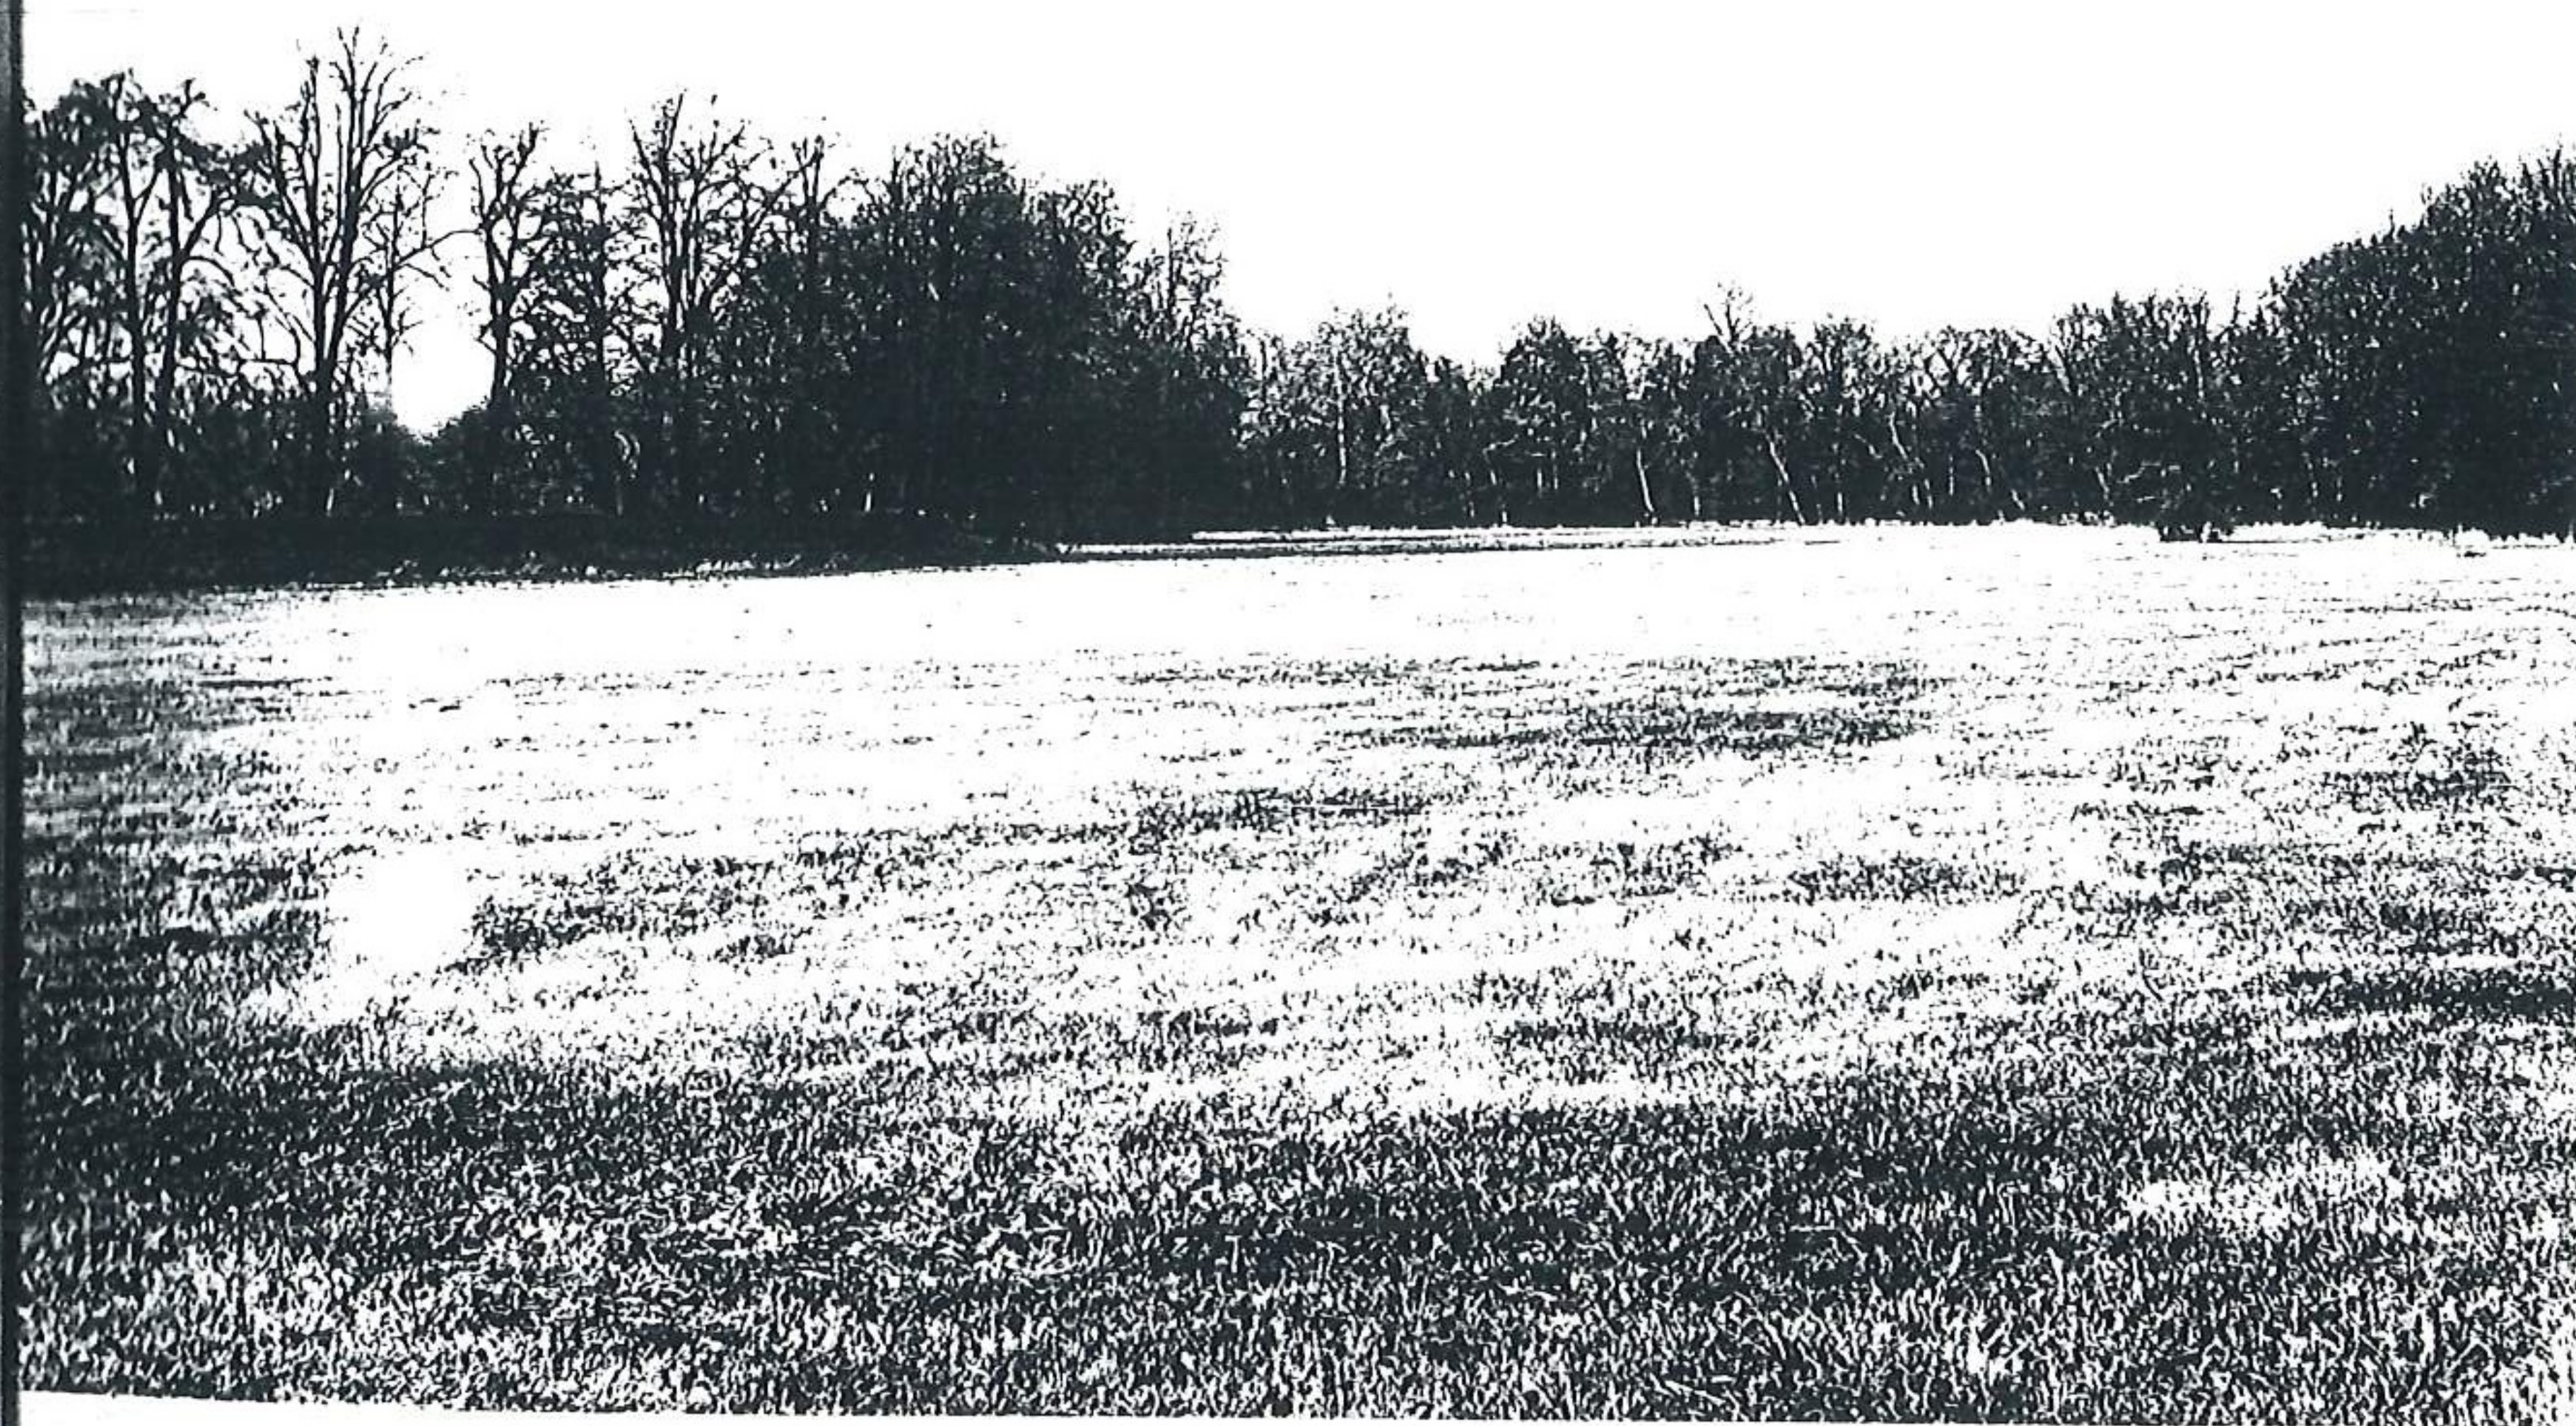
2. Widok od południa na rozległą łąkę włączoną w założenie parkowe;  
z lewej obsadzana lipami grobla, z prawej – las nad Bystrzycą.

W ten sposób obramienie drzewami ze wszystkich stron uzyskała il. 2 położona pomiędzy groblą i lasem nad rzeką rozległa łąka.
