EWIDENCJA ZABYTKOWEGO PARKU

WE WROCŁAWIU-MARSZOWICACH

EWIDENCJA PARKU ZABYTKOWEGO  
WE WROCŁAWIU-MARSZOWICACH

Wrocław, październik-grudzień 1992 r.

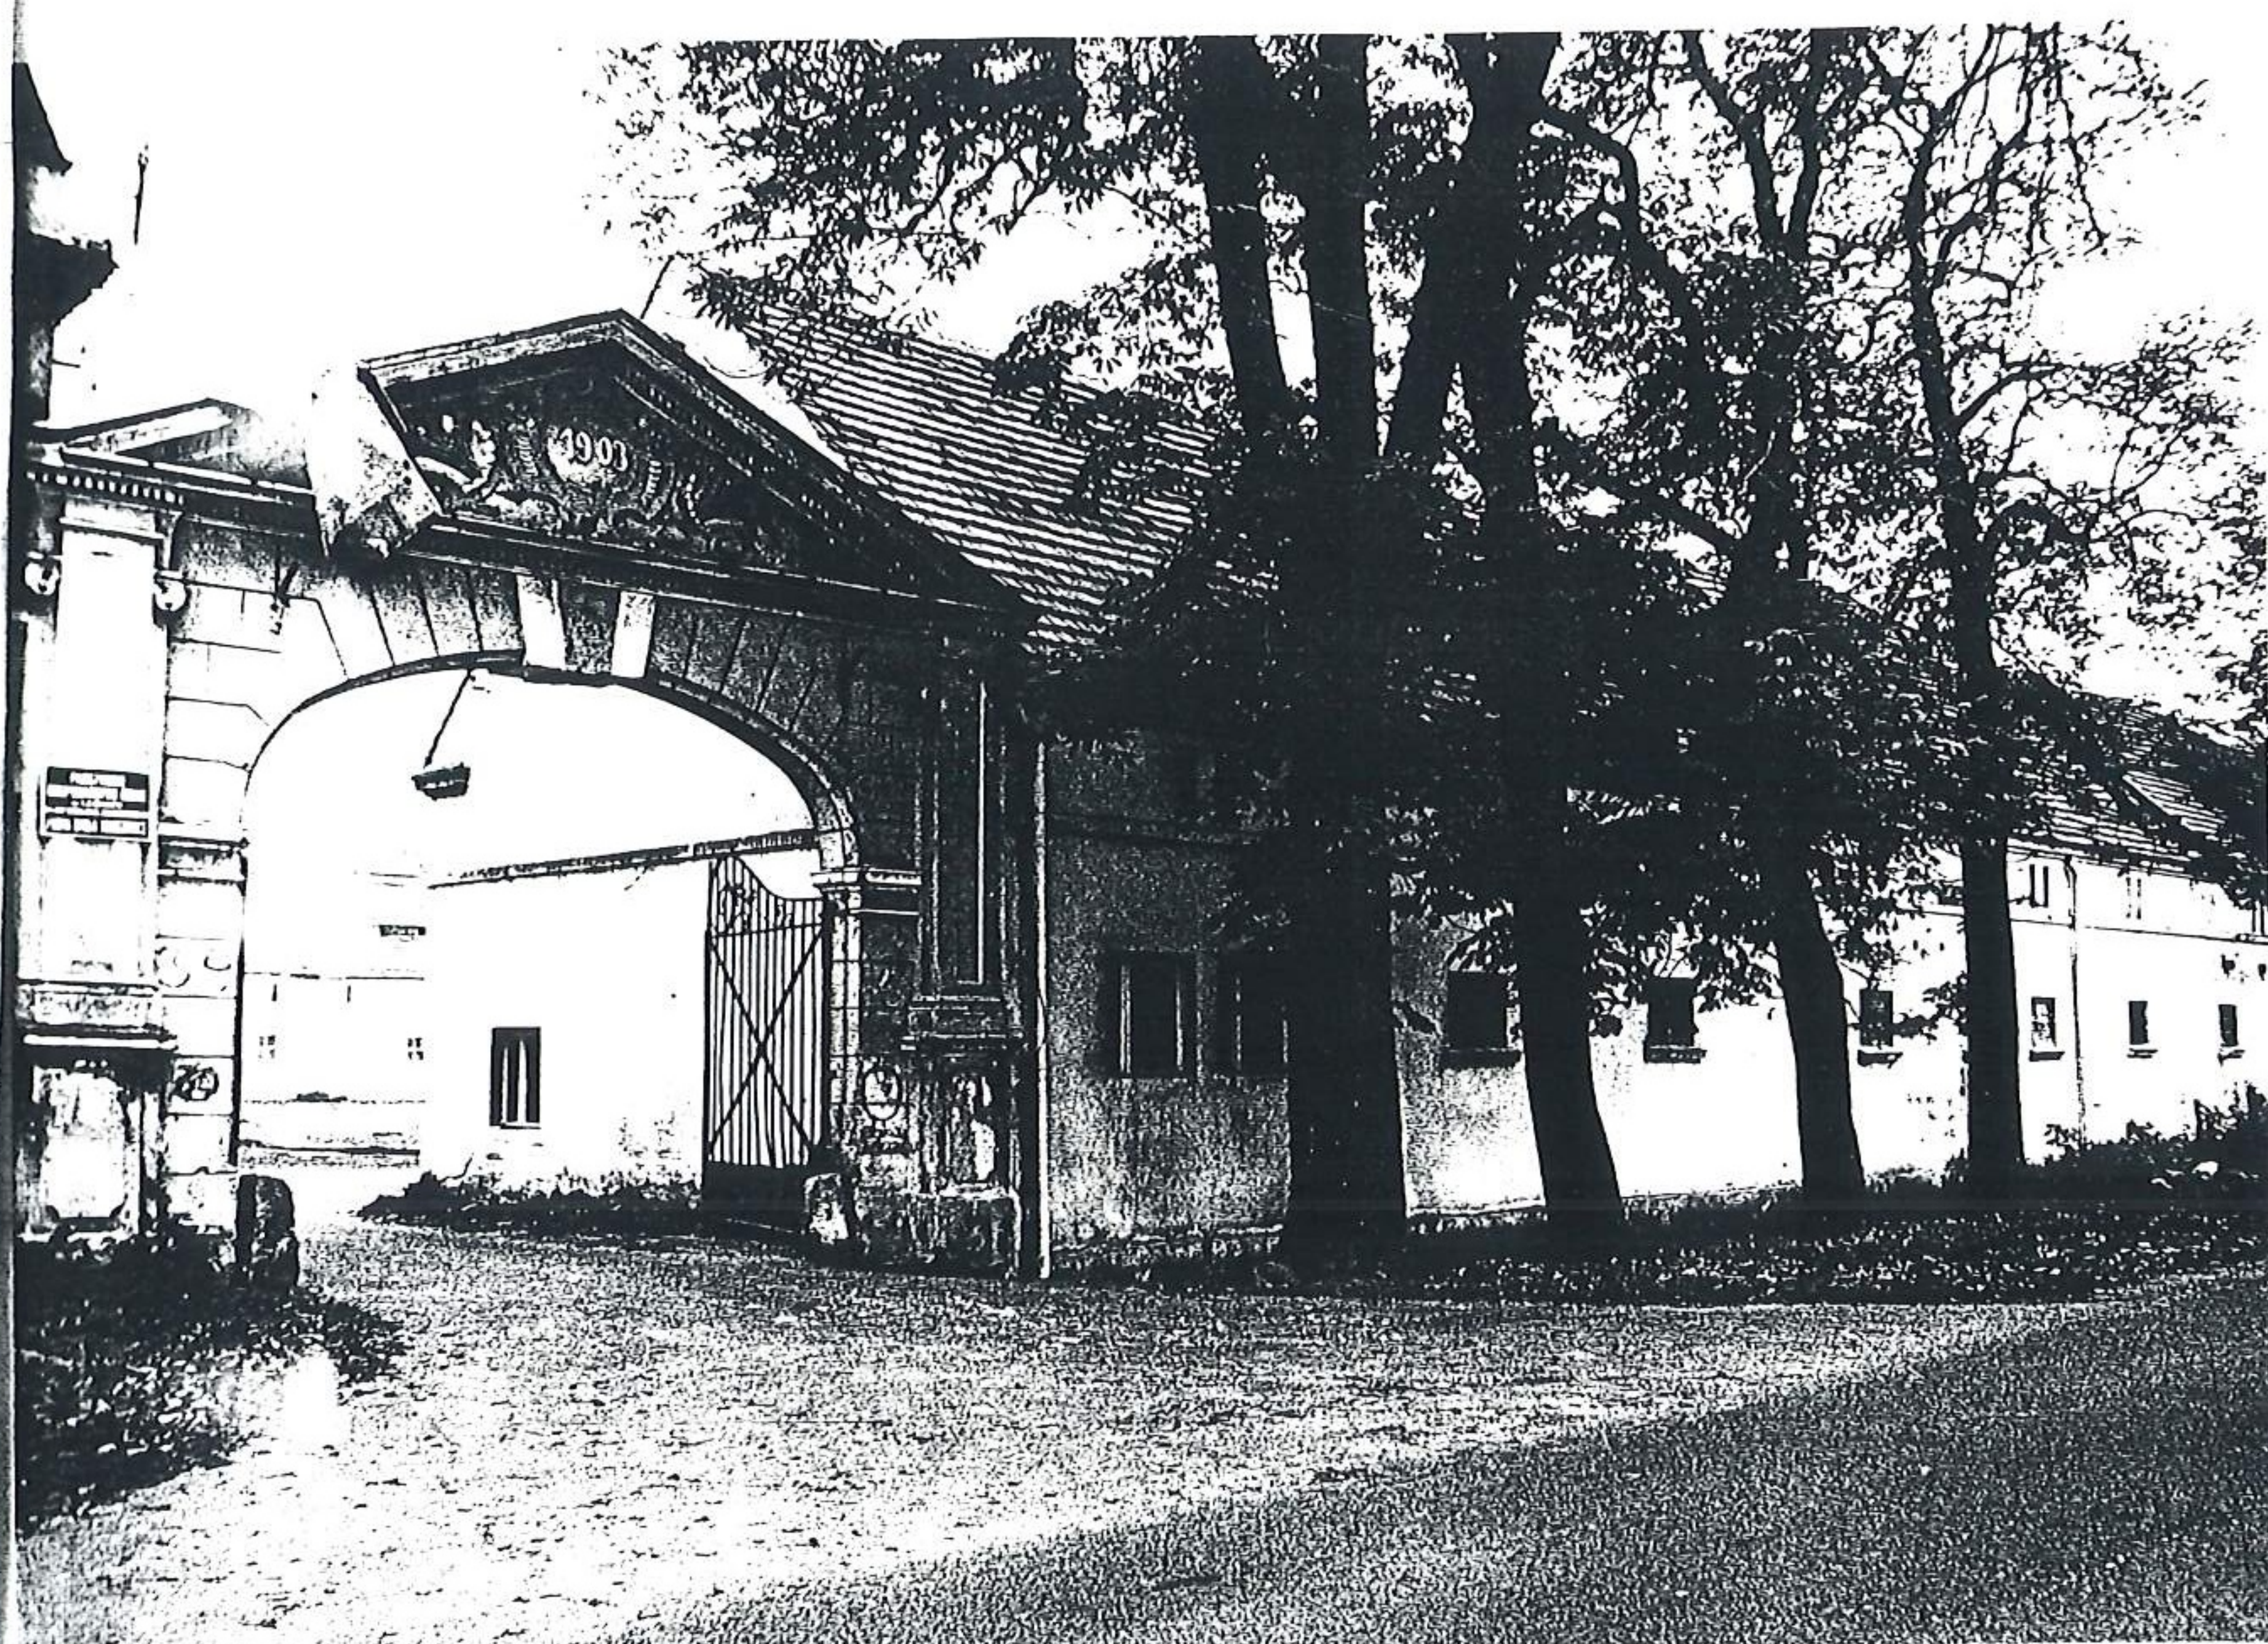
3. Brama wjazdowa do zespołu od strony ul. Marszowickiej z datą 1903 w szczycie.

Ostatnie gruntowniejsze przekształcenie zespołu miało miejsce il. 3. w 1903 r. (data w szczycie bramy wjazdowej od frontu). Zbudowa gospodarcza została wymieniona na ceglana. Ogród na grodzisku pełnił już w tym czasie funkcje gospodarcze, założono tu również sad. Drzewostan parkowy wzbogacono o iglaki (wejmutki nad fosą), singlowe nasadzenie buka przy wspomnianej już polanie, kępy świerków przy zejściu z grobli do lasu; tam też przy ścieżce biegnącej nad rzeką nasadzono krzewy ozdobne. Nastąpiło zatem jeszcze ściślejsze powiązanie parku z nadrzecznym lasem. Świadczy o tym również nasadzenie na krawędzi łąki i lasu daglezji i platanu. Lipowe obsadzenie grobli uzupełniono częściowo kasztanowcami. Pomiedzy grodziskiem a folwarkiem w miejscu ogrodu użytkowego nasadzono drzewa liściaste i głogi. Tak więc założenie zielone w ostatecznym swym kształcie rozrosło się znacznie, zaś wciągnięcie weń okolicznego lasu usianego malowniczo rowami i stawami będącymi pozostałościami starorzecza Bystrzycy, przydało mu niewątpliwie walorów widokowych.

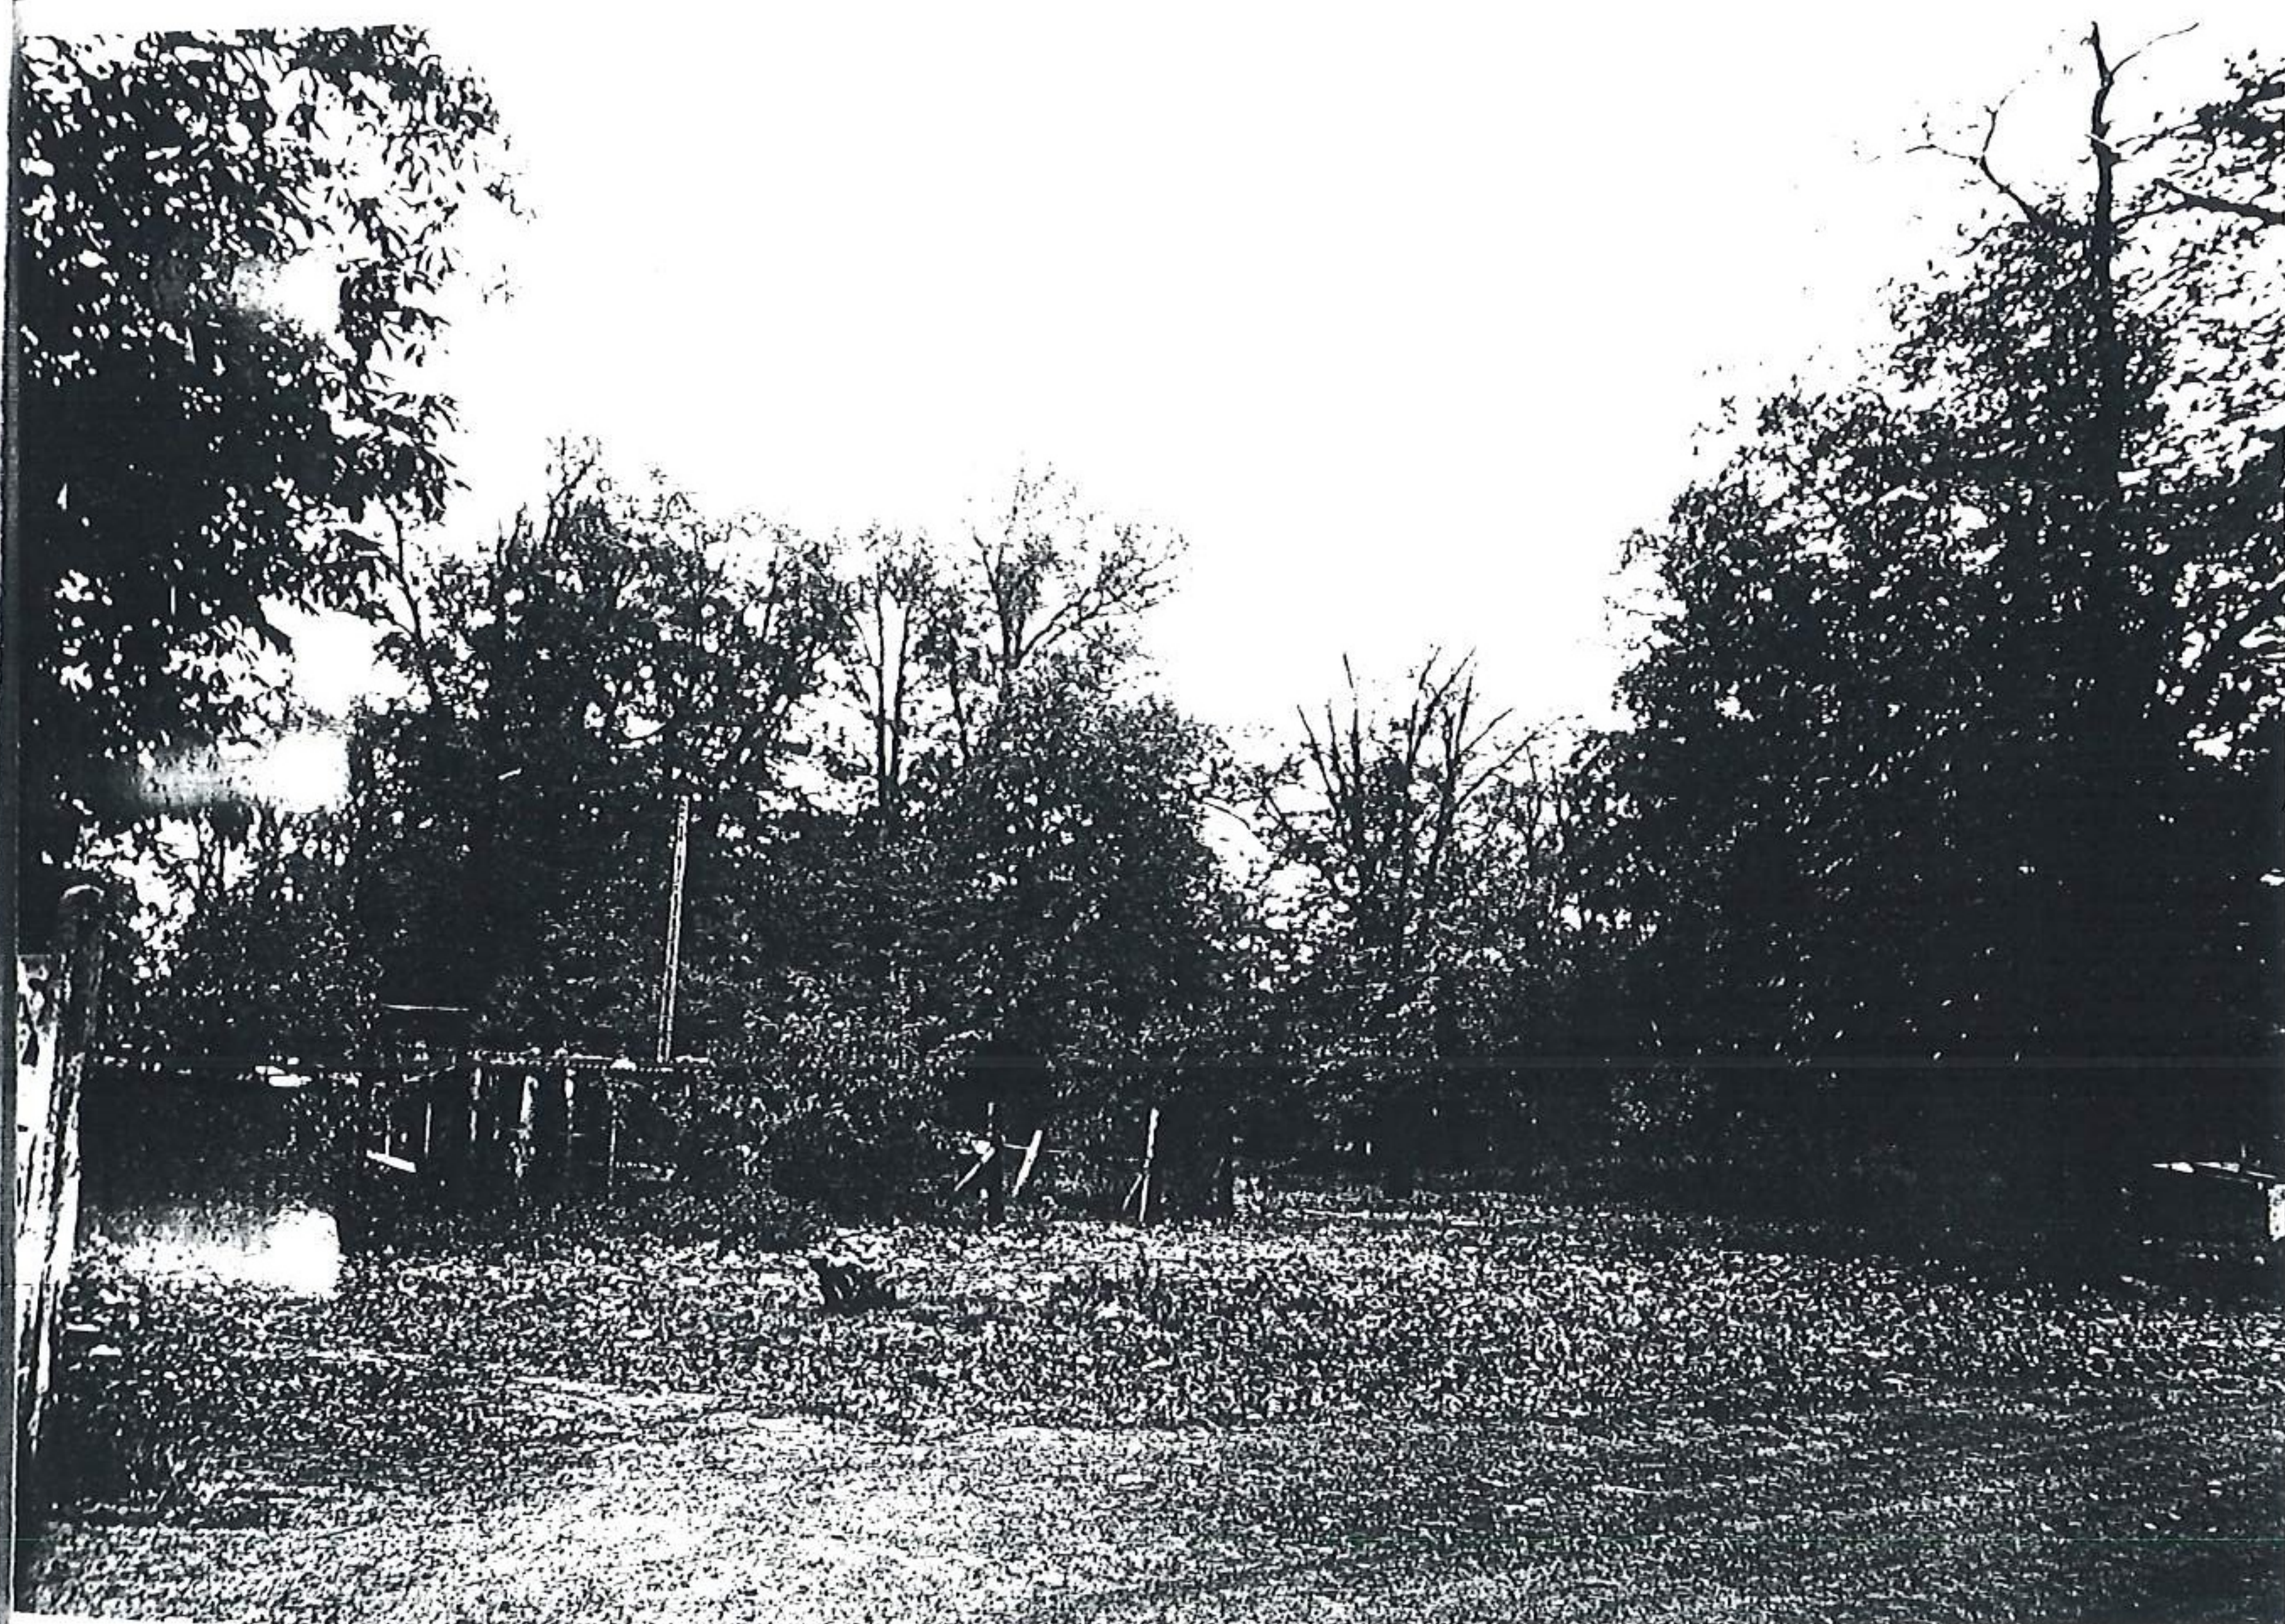
ł. 4 ny pierwotny zarys zachodniej części majdanu gospodarczego przed frontem nieistniejącego pałacu.Część wschodnia założenia folwarcznego trwale zniekształcona przez wybudowanie od ul. Marszowskiej dwóch typowych kulkurodzinnych budynków dla pracowników PGR-u.Teren ten jest ponadto prowizorycznie podzielony siatką i drewnianymi płotami,stoja tu liczne prymitywnie posklecane komórki i szopy.

4. Teren północno-wschodniej części parku; miejsce XIX-wiecznego zielonego założenia na zapleczu d. pałacu (po lewej).

1. Uporządkować majdan gospodarczy usuwając zeń "dziką" zabudowę i podziały.
2. Usunąć samosiew z narożnika północno-wschodniego parku.
3. Oczyszczyć otaczającą grodzisko fosę, z terenu grodziska usunąć hodowlę zwierząt. Można rozważyć restytucję sadu.
4. Spomiędzy drzew porastających groblę usunąć samosiew oraz egzemplarze chore dokonując w miejscu ubytków nowych nasadzeń w odpowiednim gatunku (lipy, kasztanowce).
5. Teren leśny parku oczyścić z butwiejącego drewna, wiatrołomów i zakrzaczenia czarnym bzem.
6. Restytuować aleję na zamknięciu założenia od południa.
7. Udrożnić (uczytelnić) ciąg komunikacyjny nad rzeką w czę-

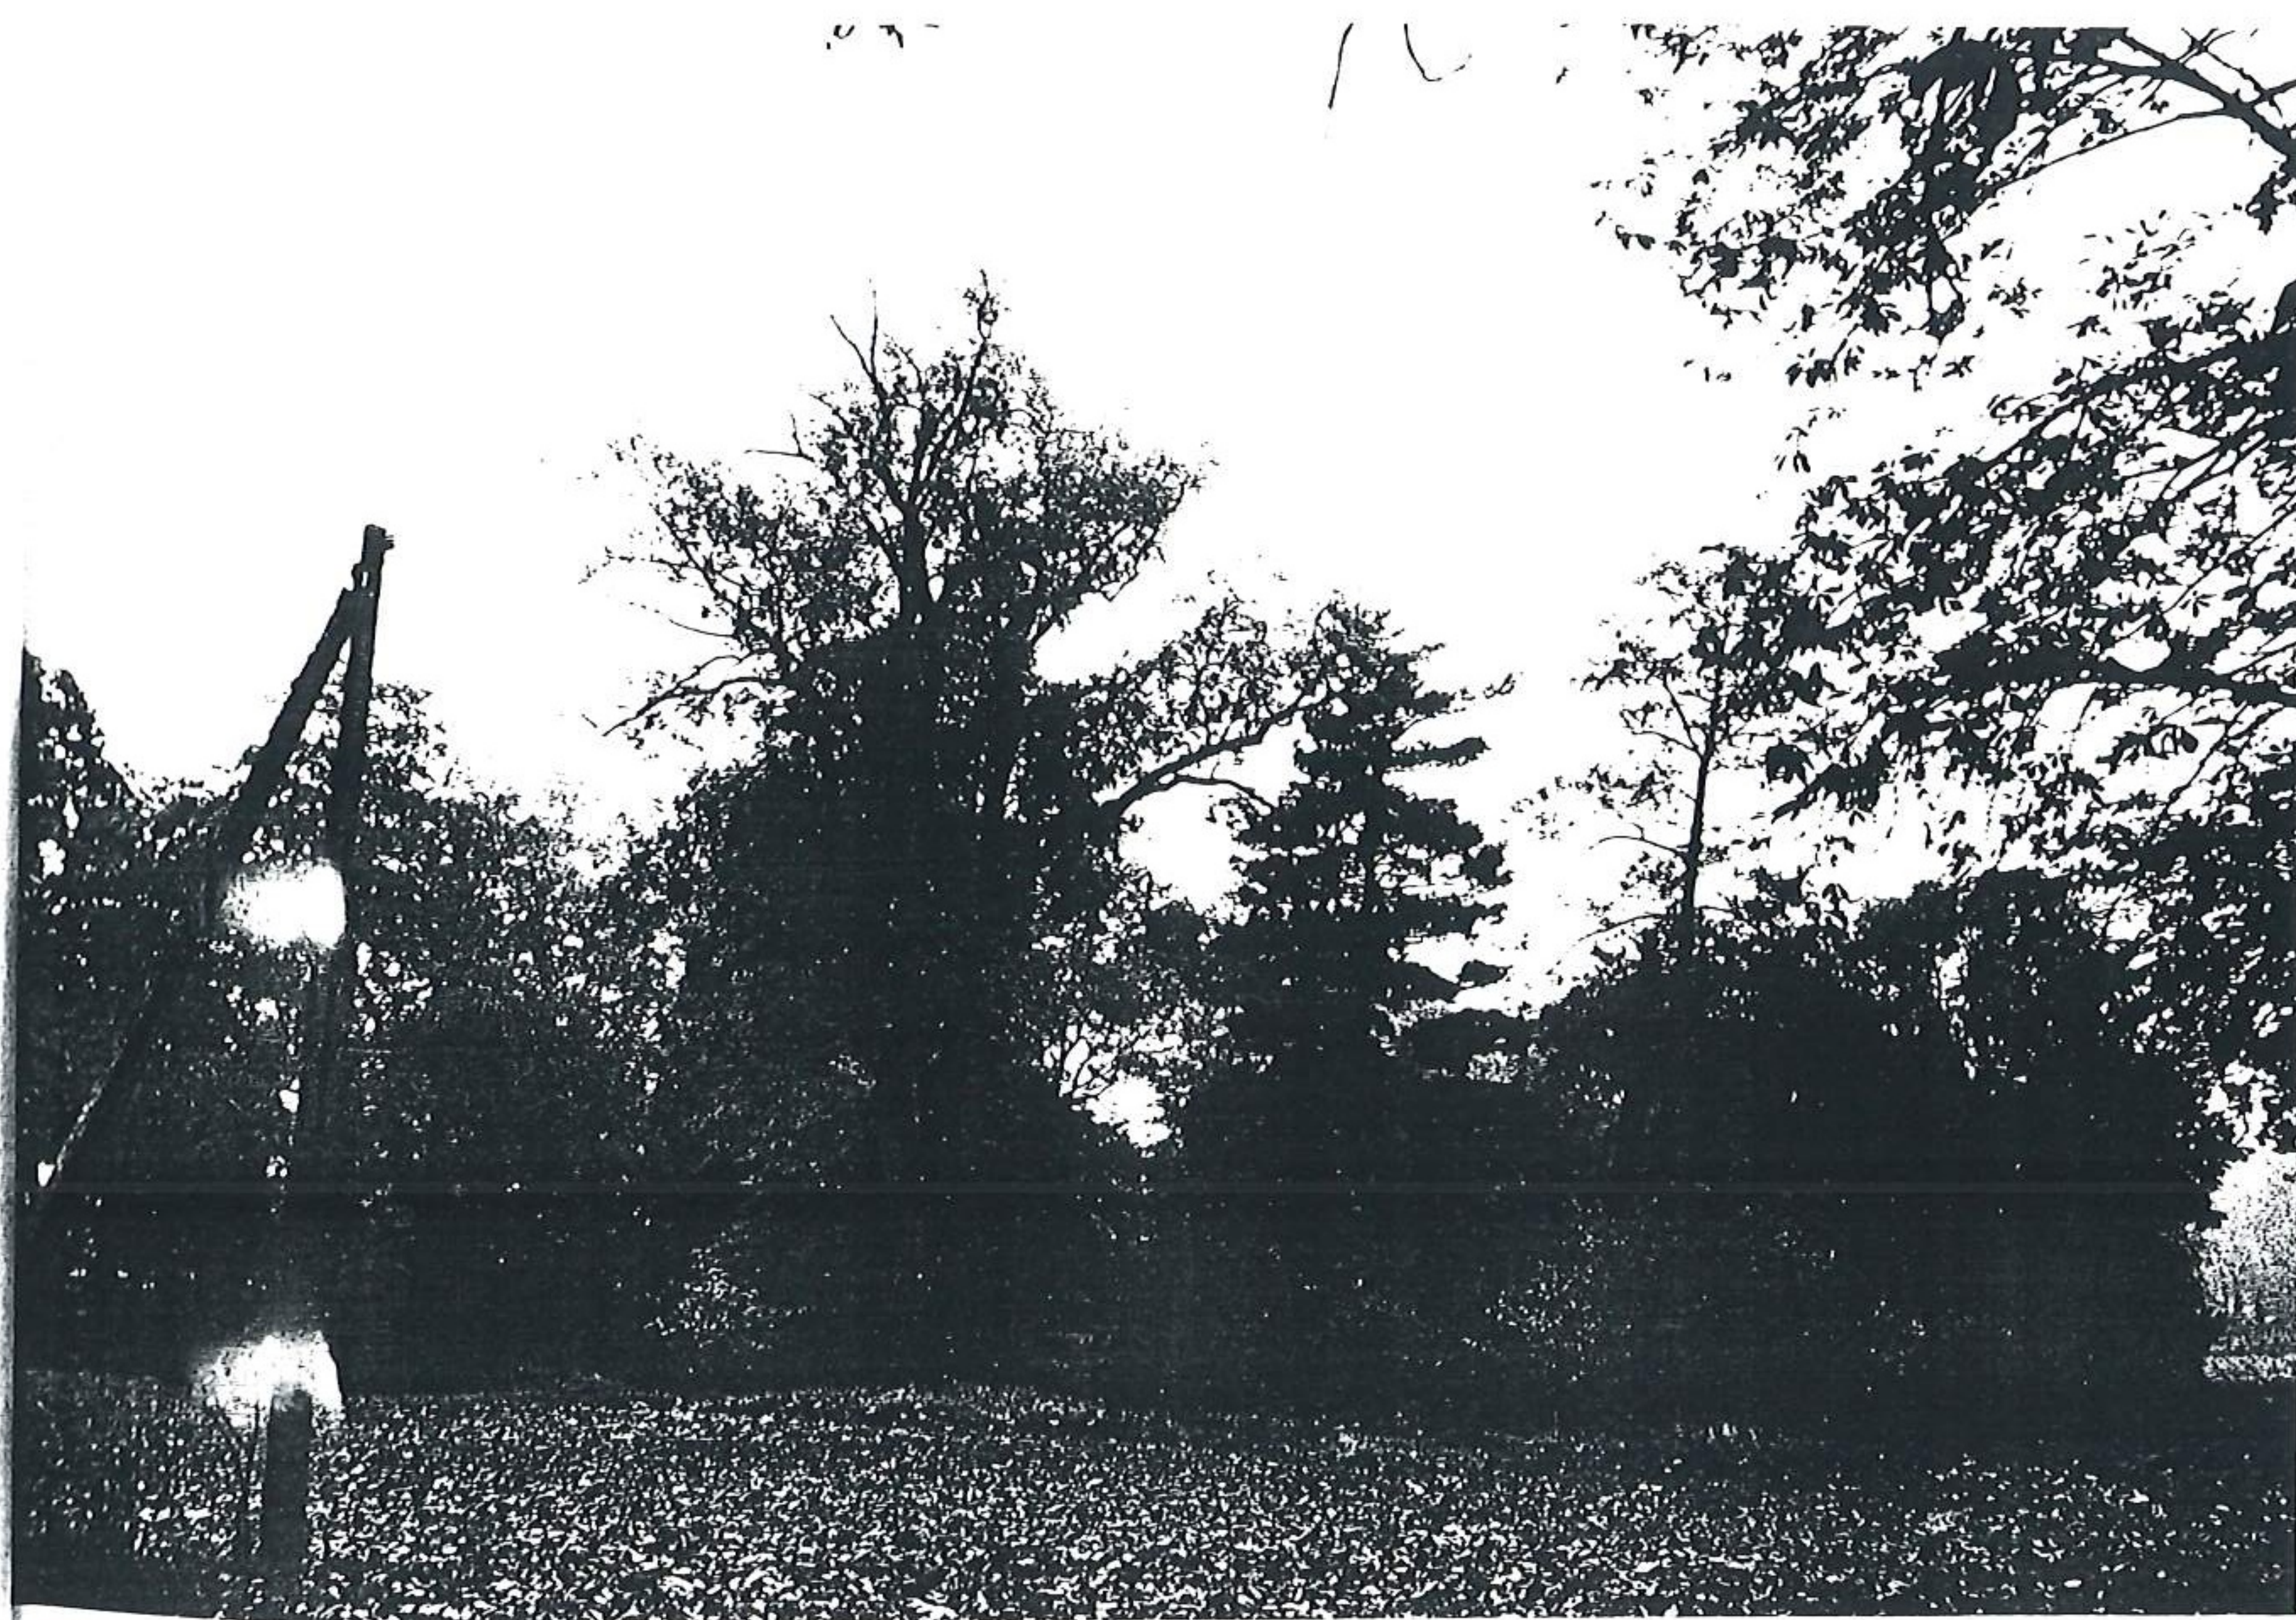
5. Widok polany parkowej pomiędzy folwarkiem a grodziskiem.

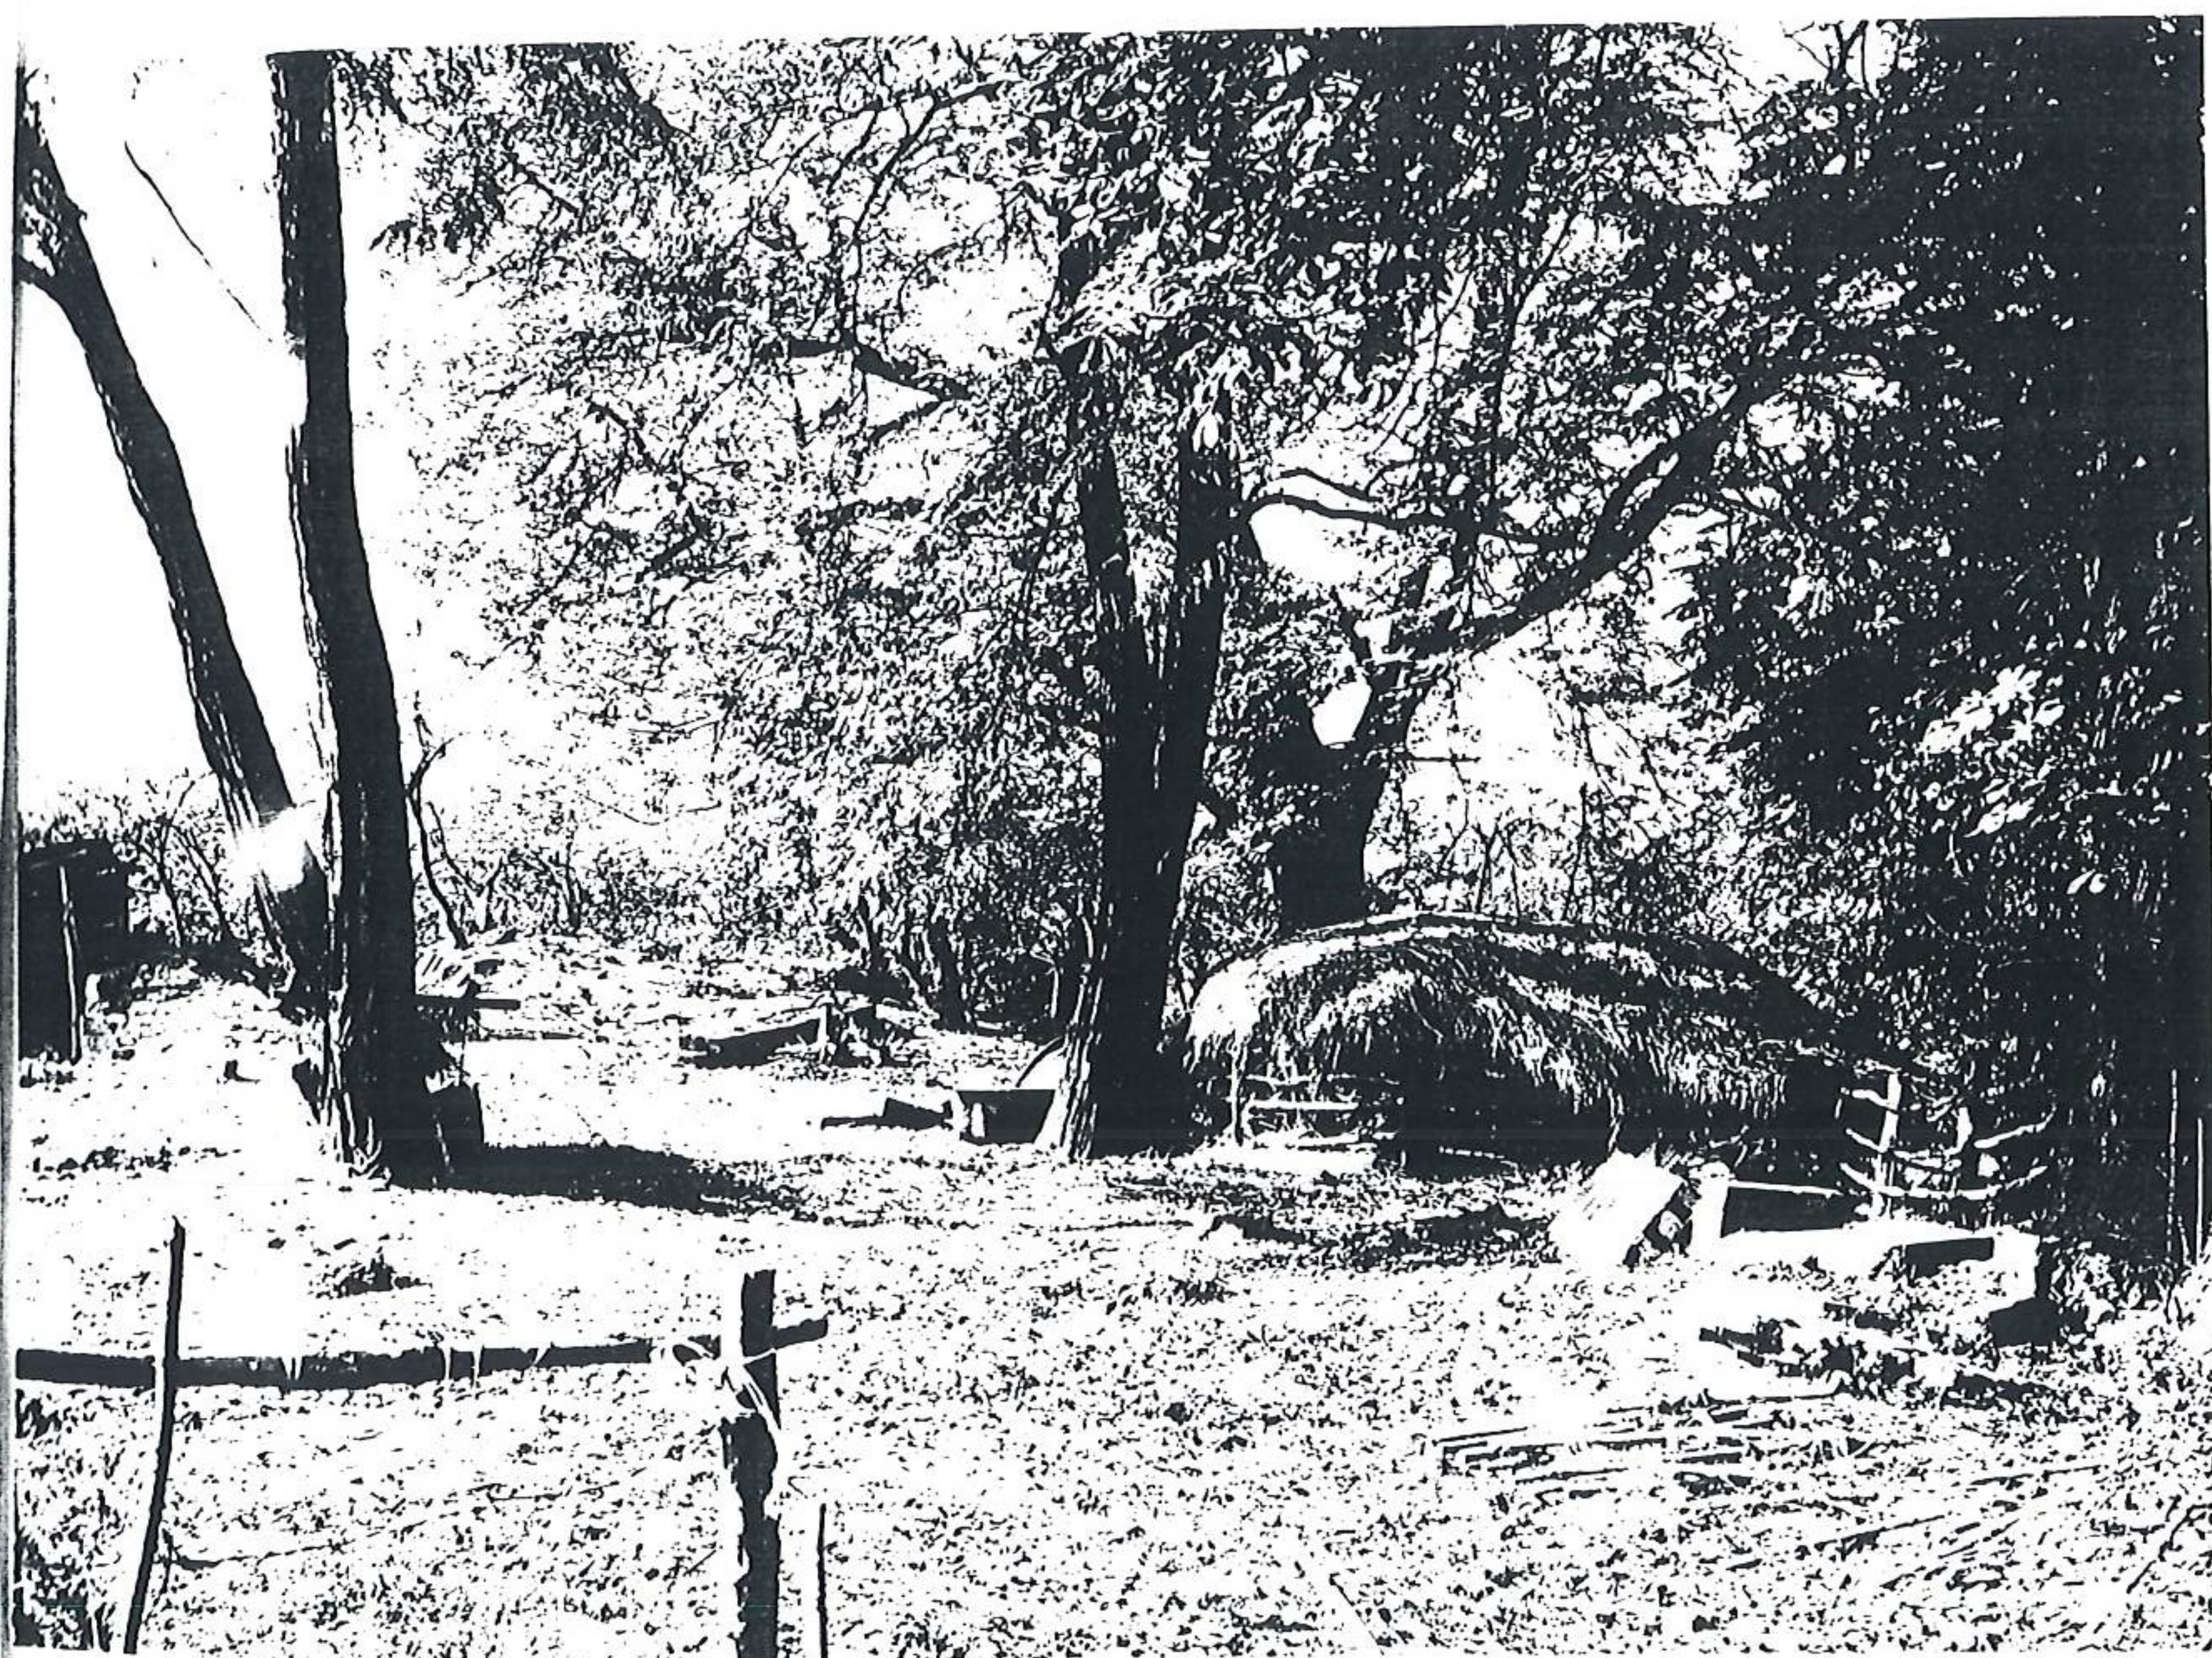
6. Teren d. oranżerii i domku ogrodnika w północno-zachodniej części grodziska.

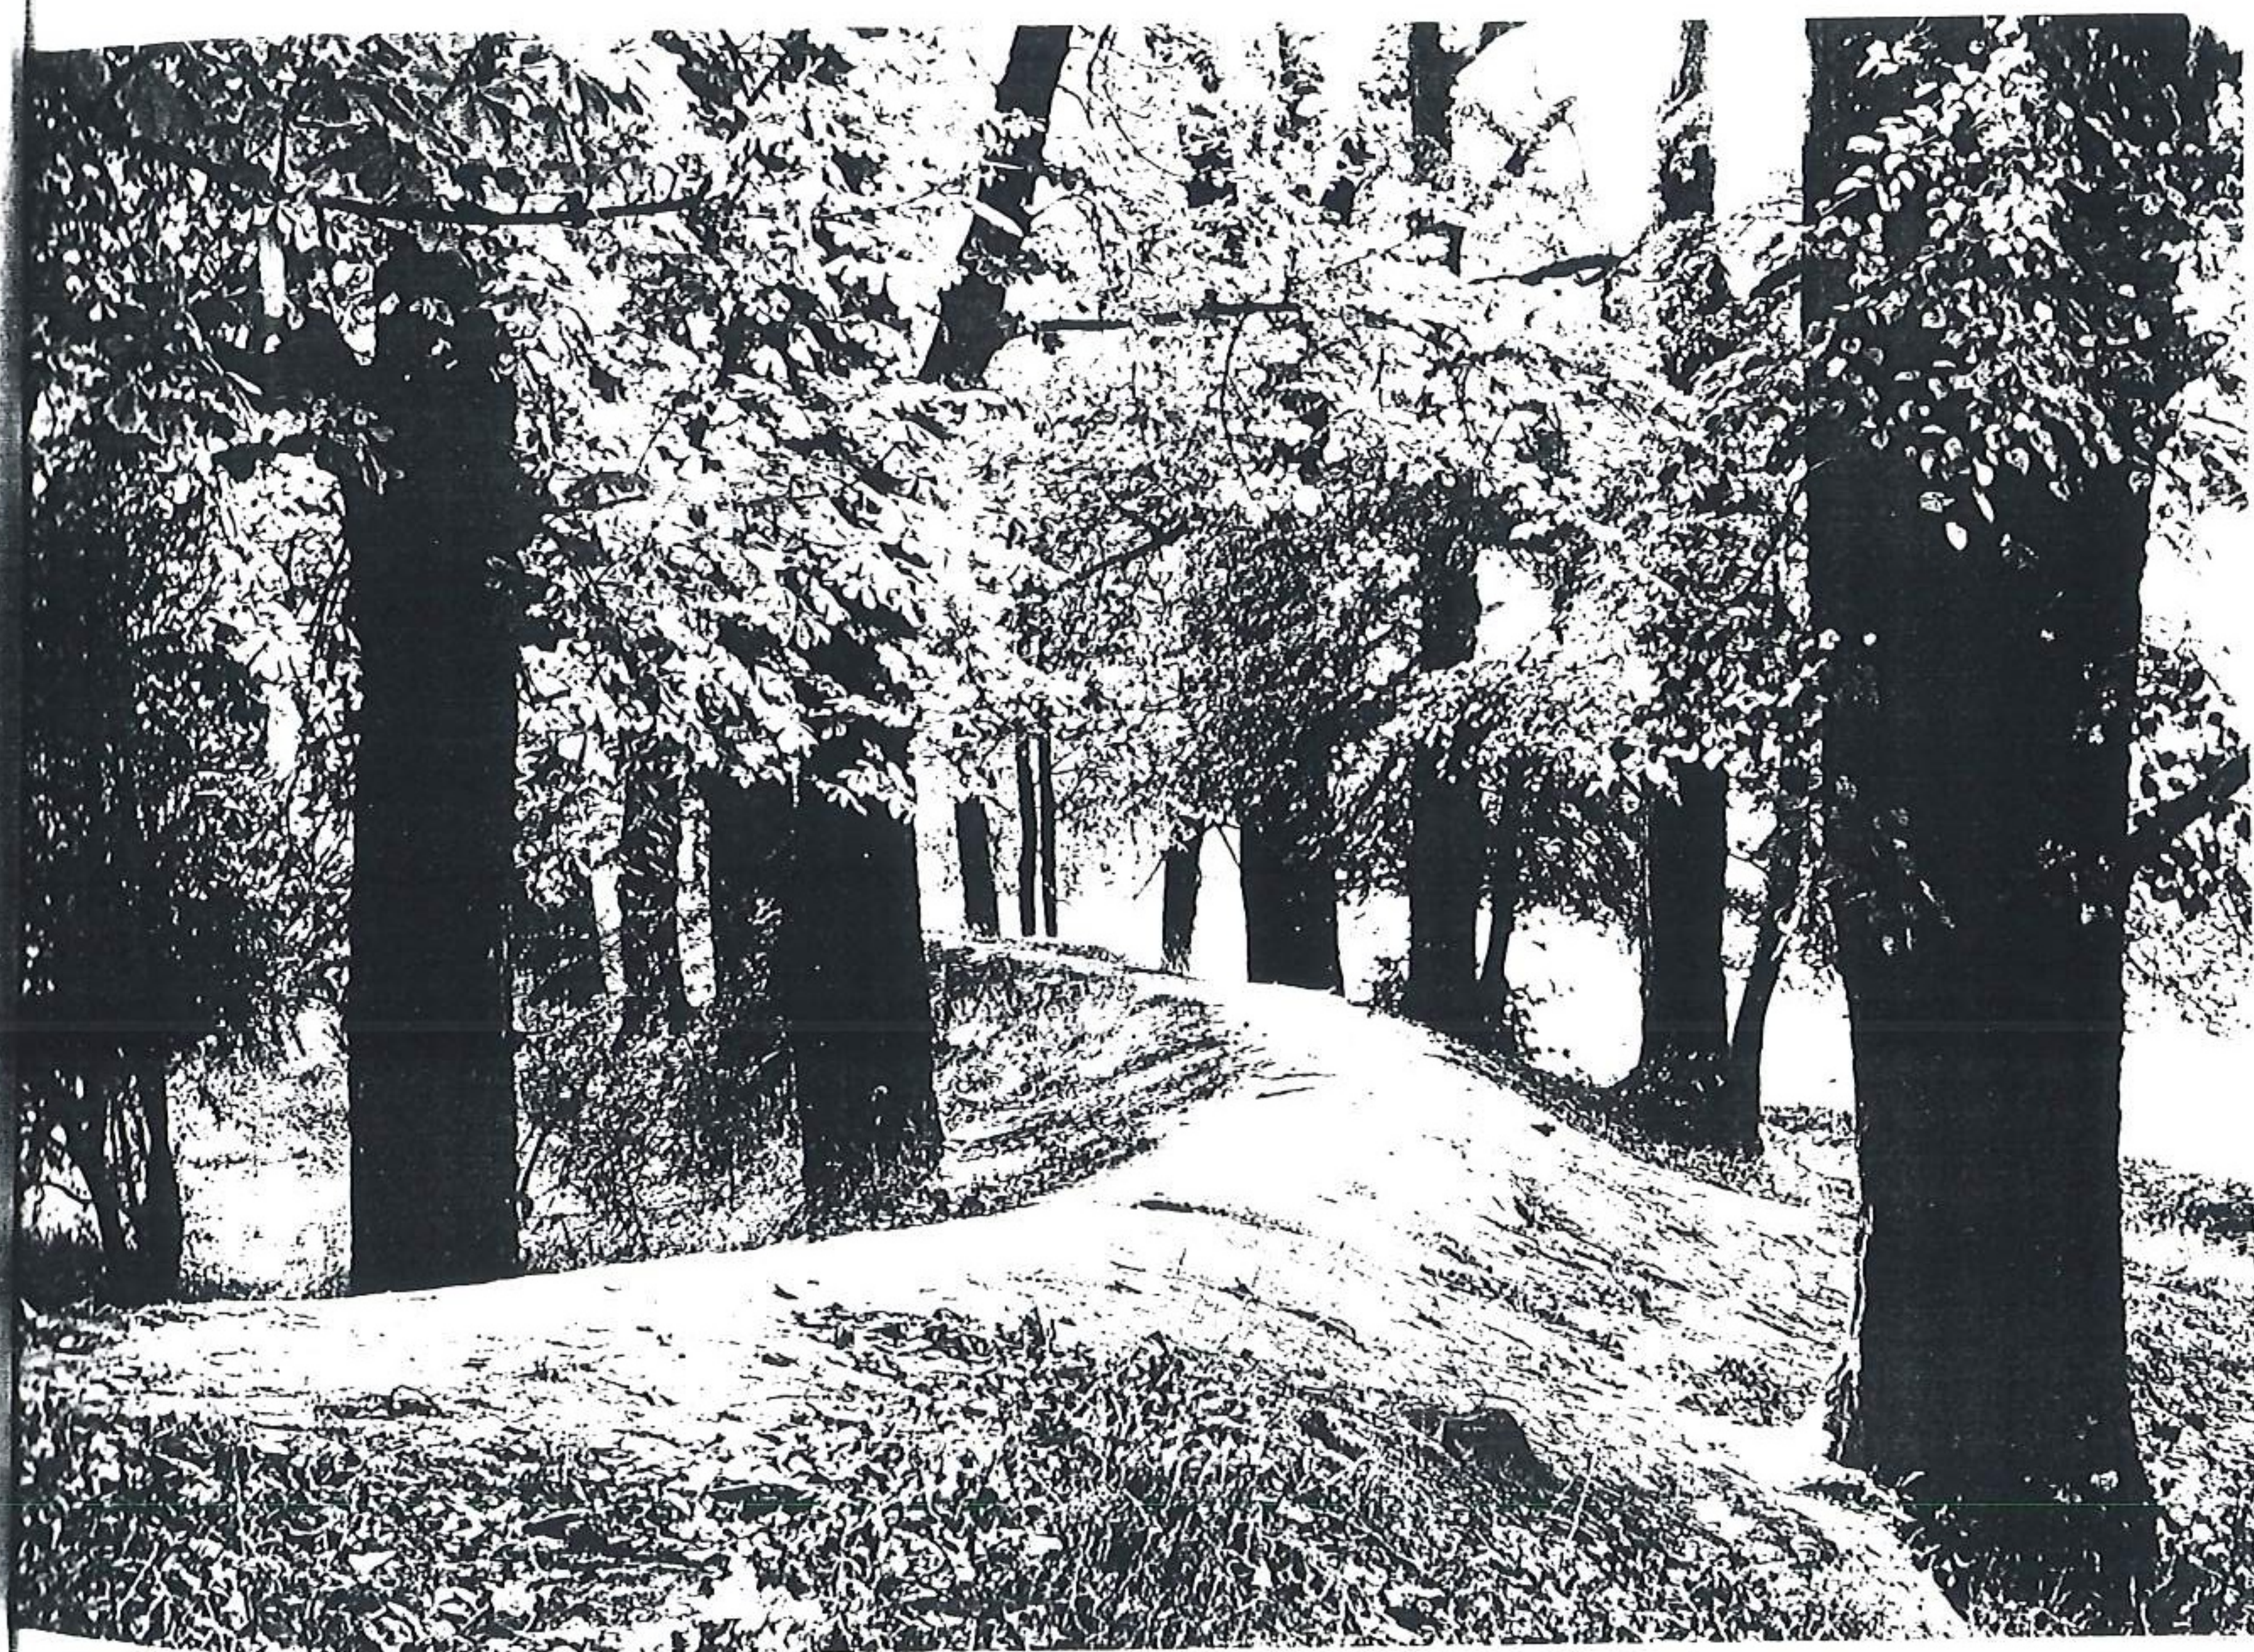
zowym. Część starych lip porastających brzegi grobli na odcinku, gdzie skręca ona ku południowemu zachodowi obłamana przez wiatry. Na jej odcinku prostym pomiędzy łąkami widnieją po bokach pniaki po pierwotnie nasadzonych lipach, nim jeszcze uzupełniono je częściowo kasztanowcami. Droga zamykająca założenie zielone od południa, jak już wspomniano, słabo czytelna, z wypadłymi lipami, po których zostały jedynie wypróchniałe pniaki z odrostami po bokach (jednakże w czytelnym do dziś regularnym układzie); drzewa przy niej zachowane jedynie na odcinku, gdzie zagłębia się ona w nadrzeczny las. W części leśnej liczne wiatrołomy i, zwłaszcza nad rzeką, gęsty samosiew robinii i wierzby. Szczególnie niekorzystne wrażenie sprawia park od strony ul. Marszowskiej. Wiele z rosnących tu drzew jest oka-

7. Zakręt obsadzonej lipami i kasztanowcami grobli.
