EWIDENCJA ZABYTKOWEGO PARKU

WE WROCŁAWIU-MARSZOWICACH

EWIDENCJA PARKU ZABYTKOWEGO  
WE WROCŁAWIU-MARSZOWICACH

Wrocław, październik-grudzień 1992 r.

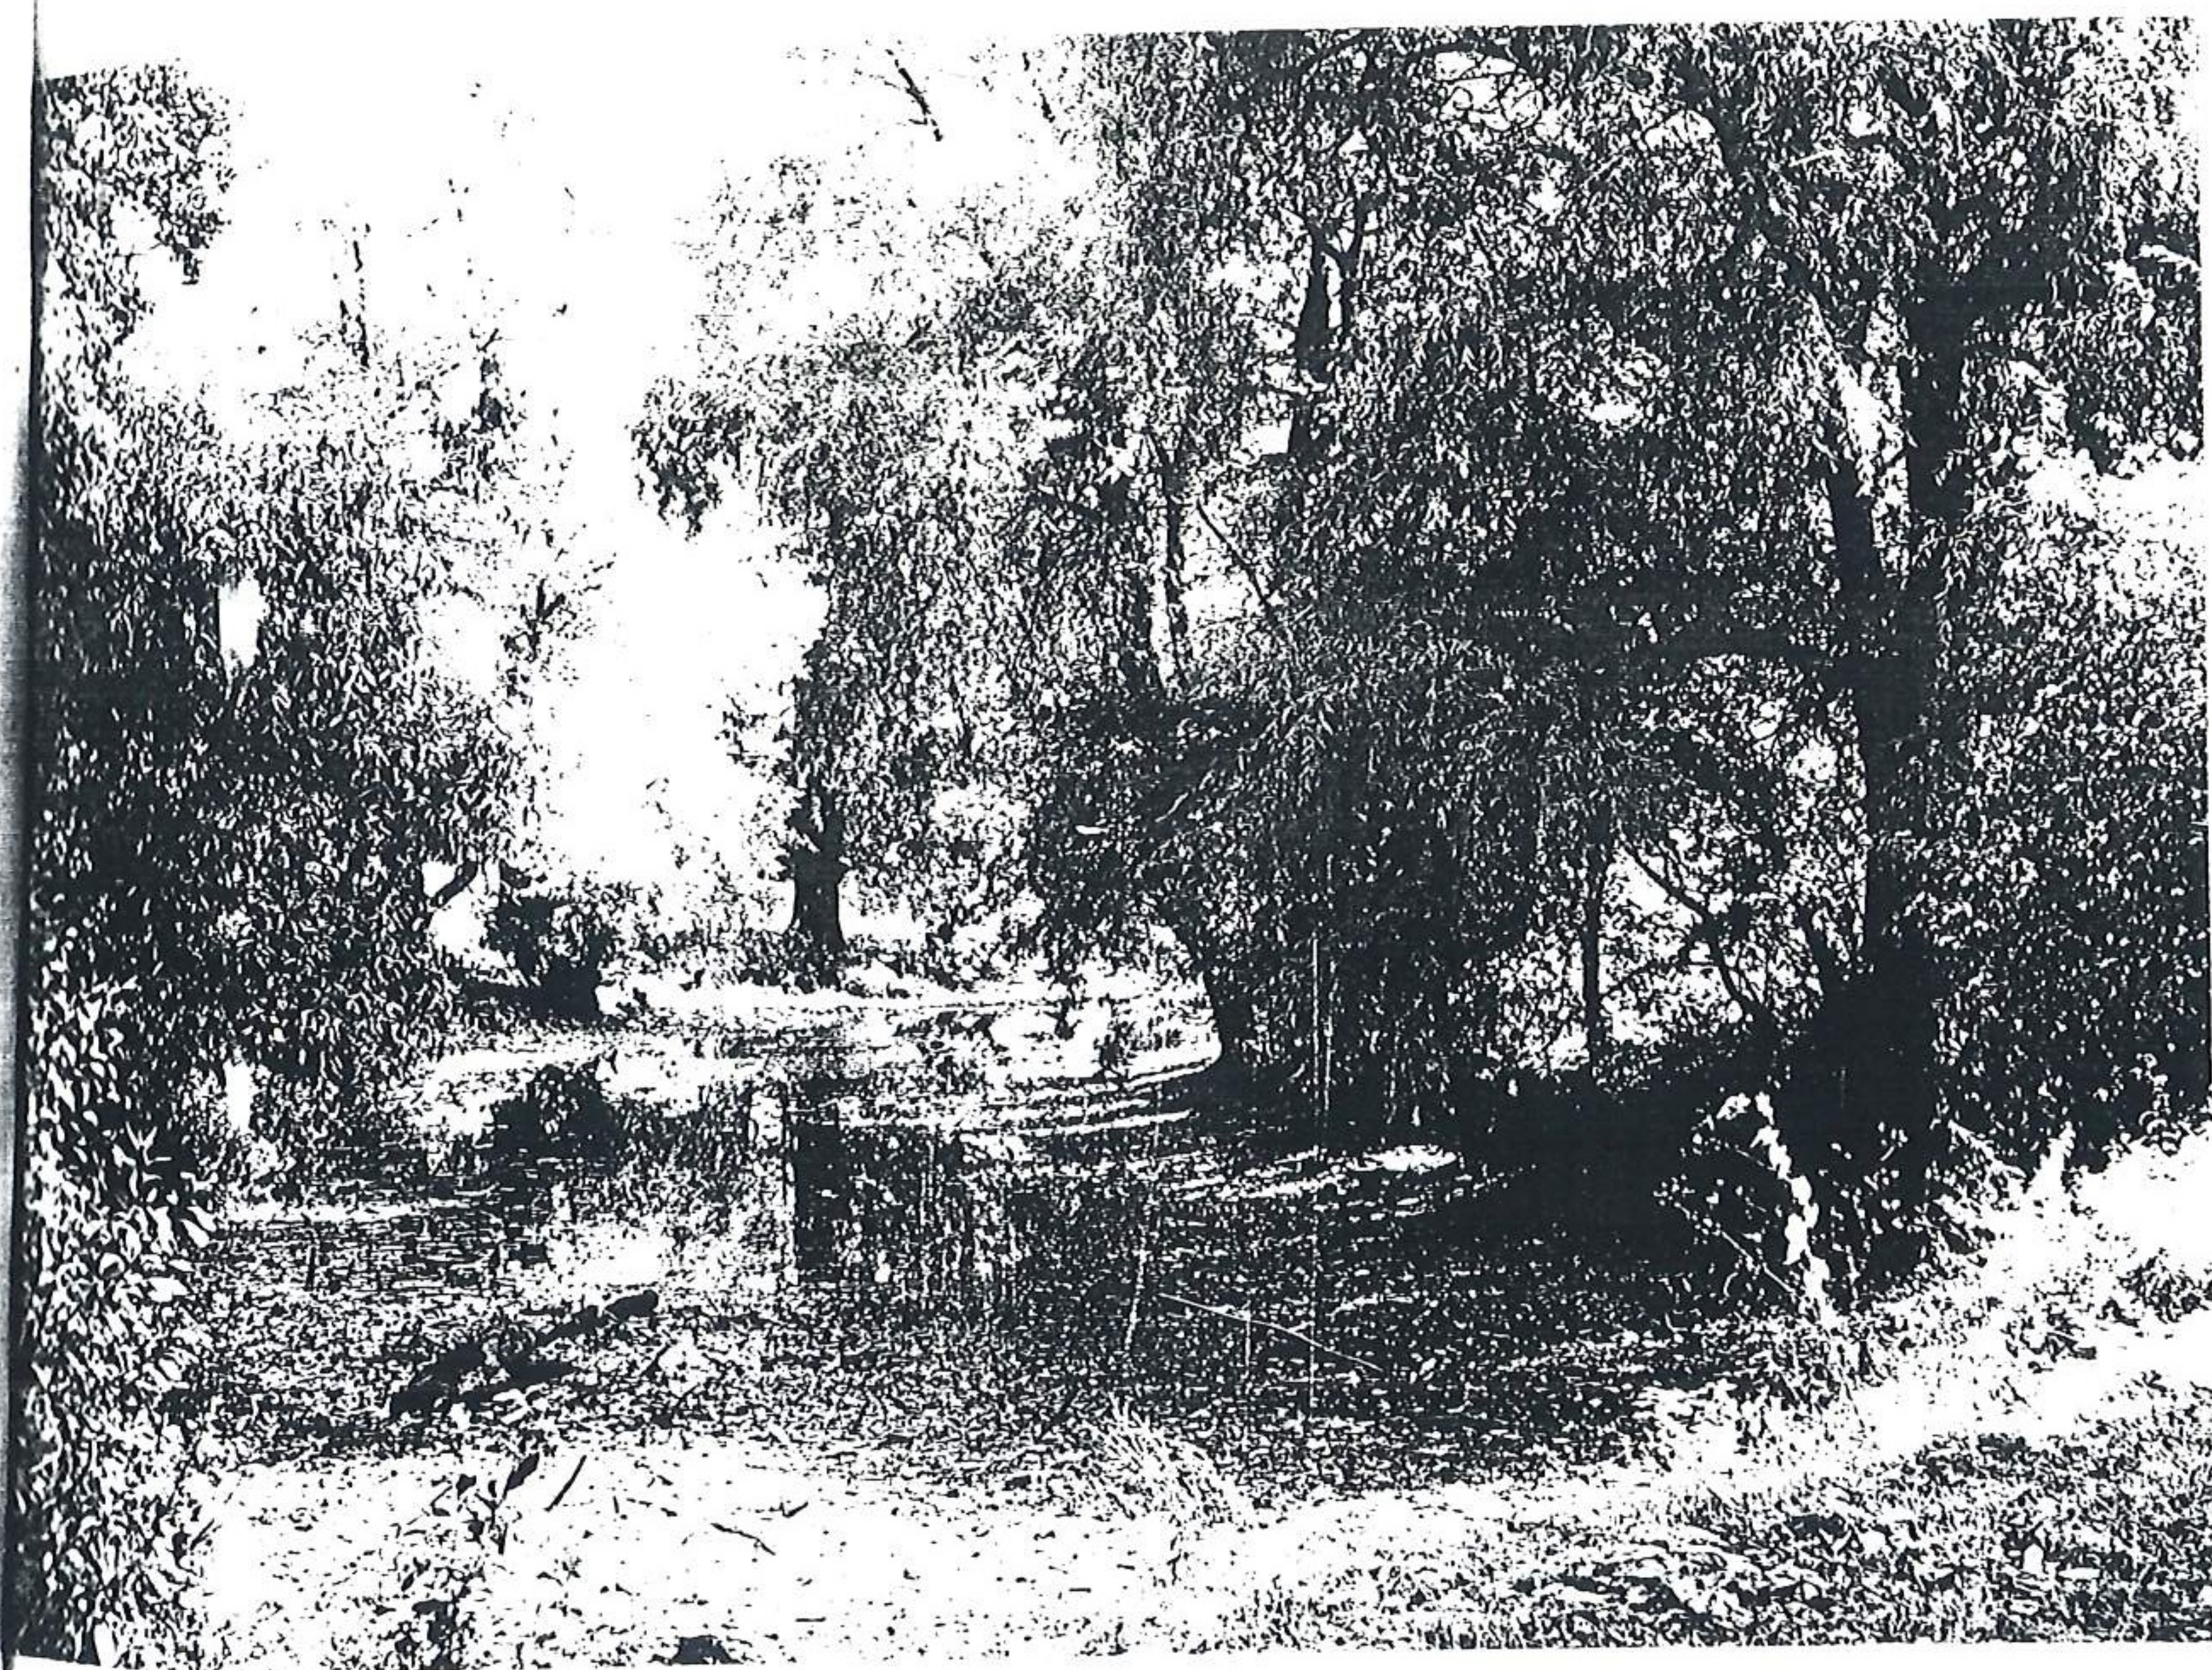
siew czarnego bzu i robinii. U podnóża grobli na odcinku majdanu rozrzucone fragmenty zabytkowej kamieniarki dekorowanej płaskorzeźbionym ornamentem (piaskowiec) pochodzącej, być może, z pałacu lub stanowiącej części elementów małej architektury parkowej. Polana pomiędzy folwarkiem i grodziskiem nosząca ślady niegdysiejszej orki (prawdopodobnie usiłowano wykorzystywać ją do celów uprawnych). Nie istnieje brama wjazdowa do ogrodu na grodzisku, zaś jego teren jest zagospodarowany na ogrody użytkowe okolicznych mieszkańców; zachowały się tu pojedyncze egzemplarze starych drzew owocowych (jabłonie i grusze) w części południowo-zachodniej. W miejscu d. oranżerii i domu ogrodnika dość znaczne wyniesienie terenu w postaci gruzowiska; ogrodzone drewnianym parkanem służy obecnie wraz z pobudowaną naprędce prymitywną szopą za schronienie hodowanym w okolicy owcom. W pobliżu tej prowizorycznej owczarni, nad brzegiem fosy zachował się dorodny kasztanowiec. Fosa zabagniona; od zachodu jej dno porośnięte samosiewem wierzbowym i brzo-

8. Widok na fosę otaczającą grodzisko w kierunku wschodnim.

1. Uporządkować majdan gospodarczy usuwając zeń "dziką" zabudowę i podziały.
2. Usunąć samosiew z narożnika północno-wschodniego parku.
3. Oczyszczyć otaczającą grodzisko fosę, z terenu grodziska usunąć hodowlę zwierząt. Można rozważyć restytucję sadu.
4. Spomiędzy drzew porastających groblę usunąć samosiew oraz egzemplarze chore dokonując w miejscu ubytków nowych nasadzeń w odpowiednim gatunku (lipy, kasztanowce).
5. Teren leśny parku oczyścić z butwiejącego drewna, wiatrołomów i zakrzaczenia czarnym bzem.
6. Restytuować aleję na zamknięciu założenia od południa.
7. Udrożnić (uczytelnić) ciąg komunikacyjny nad rzeką w czę-

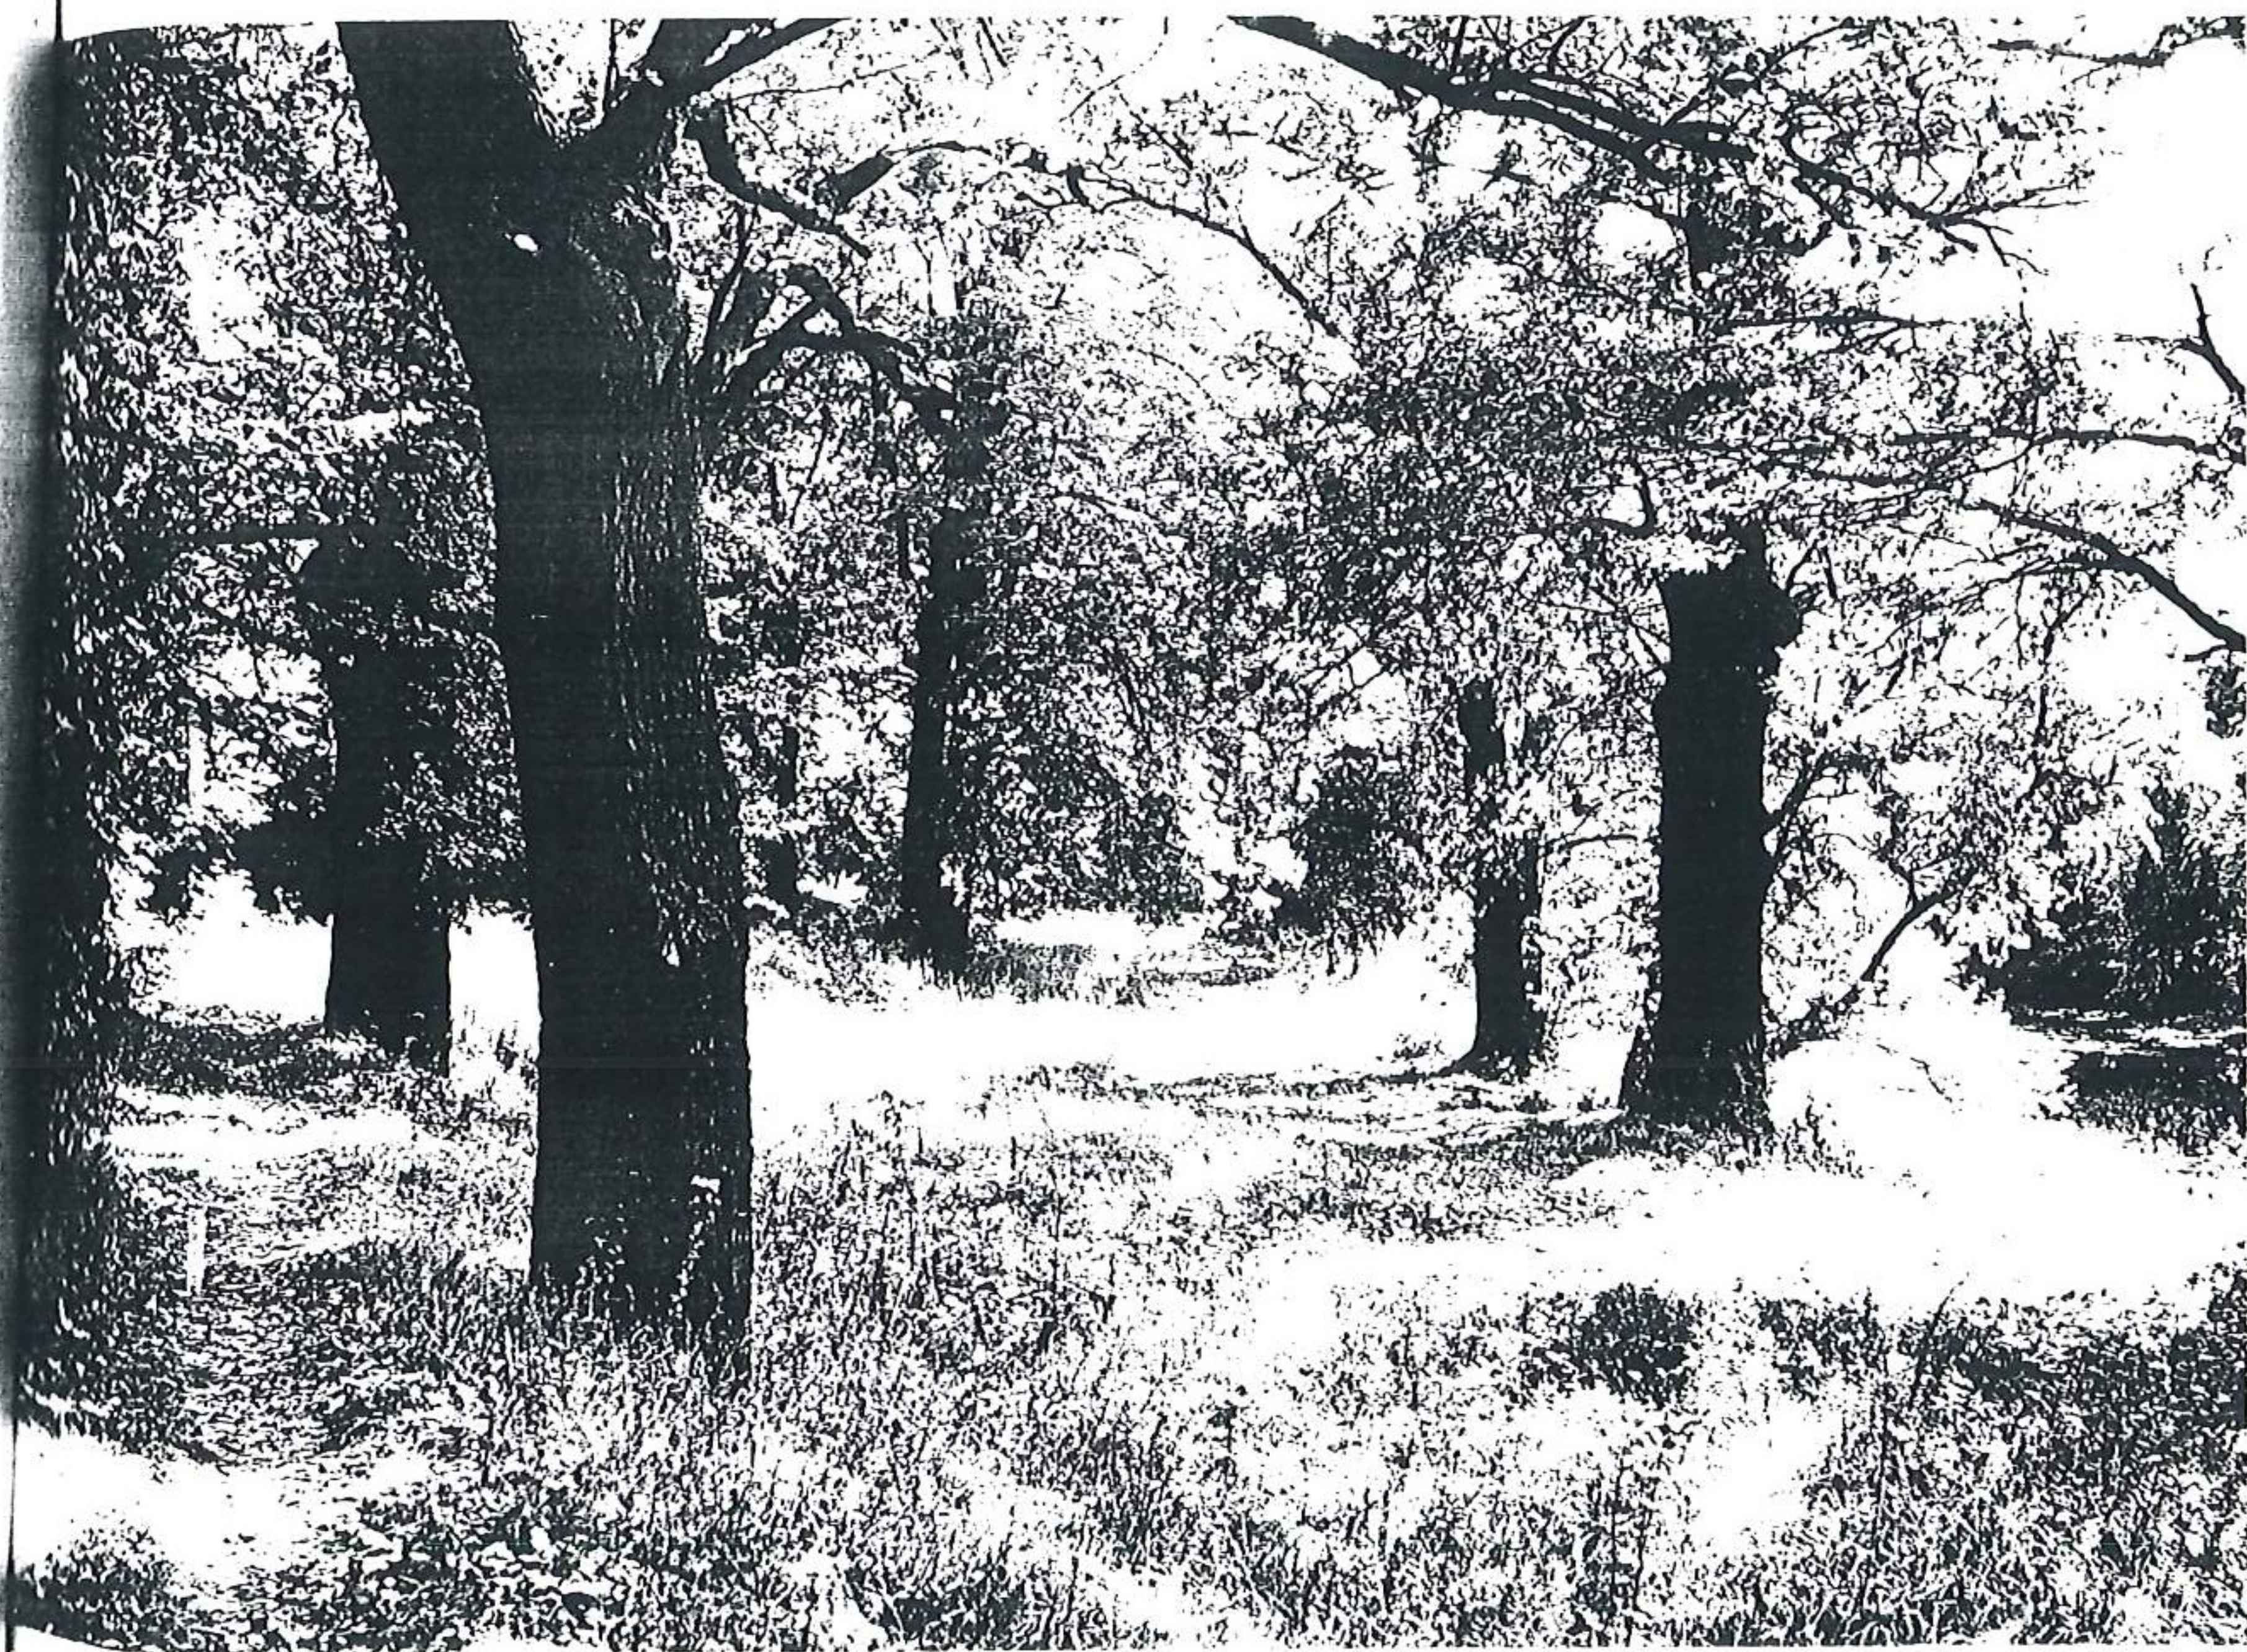
10. Starodrzew dębowy na odcinku pomiędzy groblą nadrzeczną a grodziskiem.

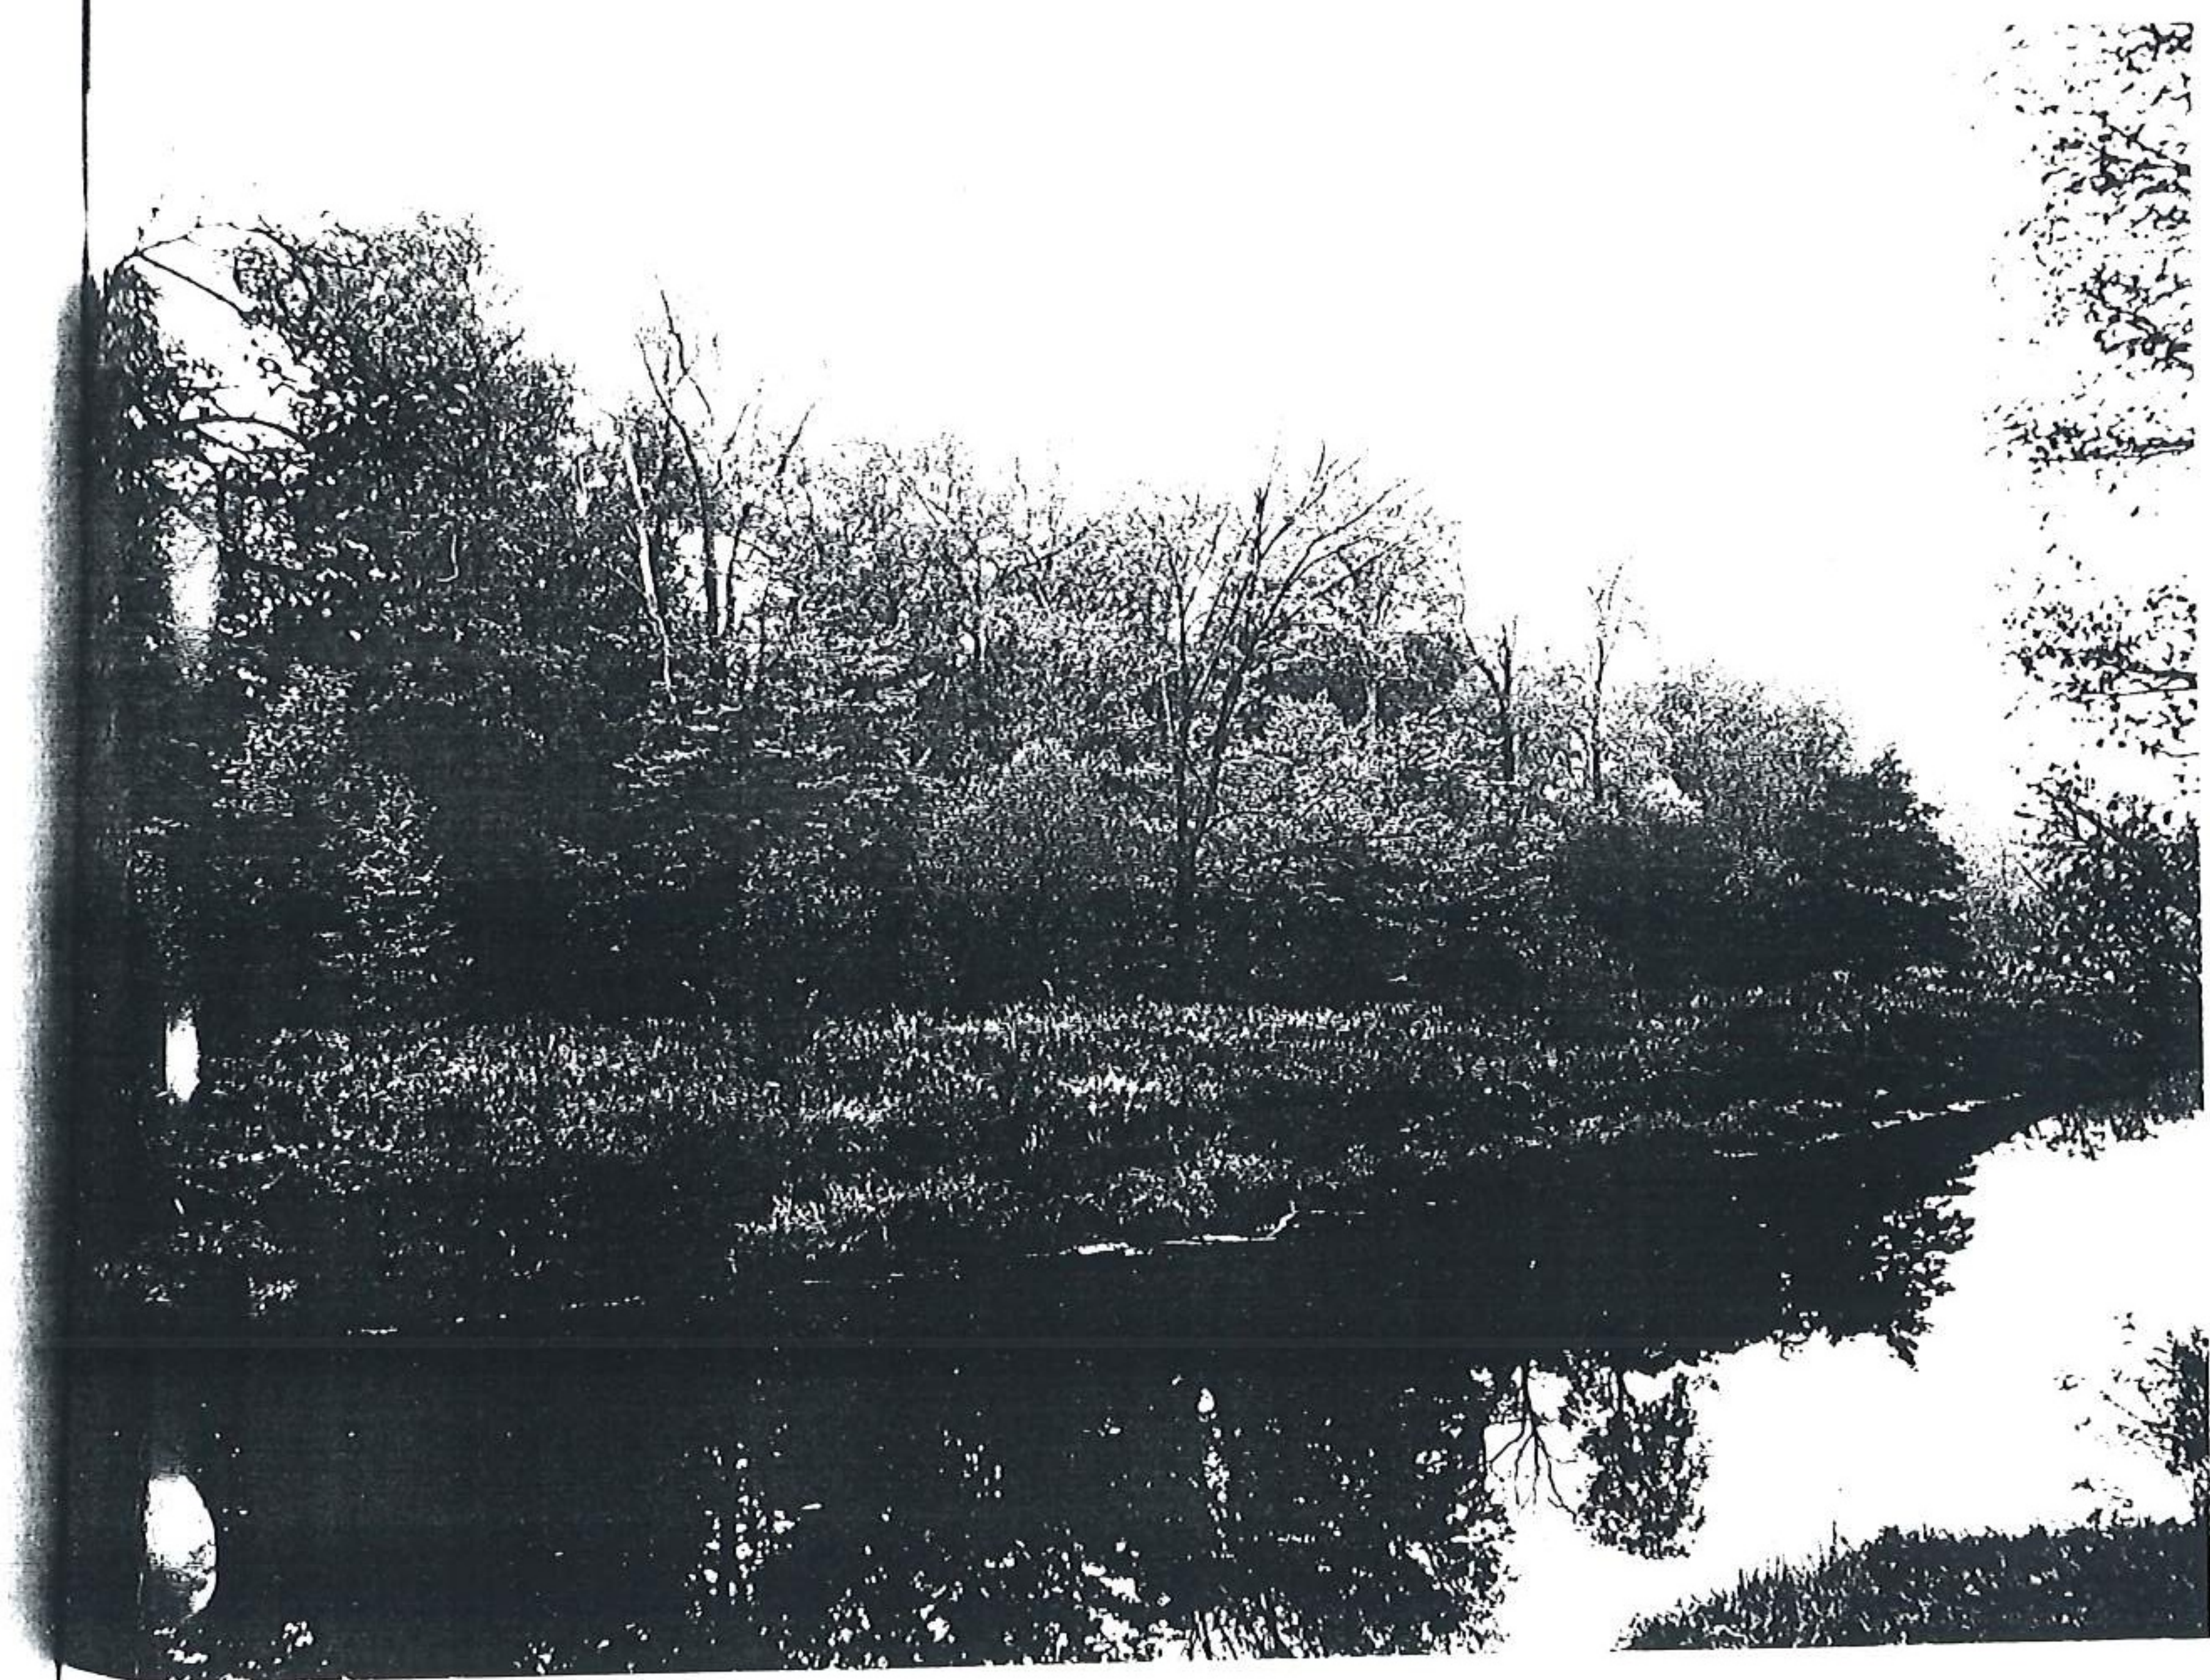
11. Widok masywu leśnego parku w Marszowicach z przeciwległego brzegu Bystrzycy.
