Sprawozdanie z prac archeologicznych prowadzonych  
na Wyspie Piaskowej we Wrocławiu w ramach  
przebudowy kanalizacji oraz instalacji oświetlenia i  
remontu nawierzchni ścieżek spacerowych (numery  
pozwoleń 284/2008 i 341/2008).

Inwestor: Zarząd Zieleni Miejskiej, ul. Trzebnicka 33, 50-231  
Wrocław

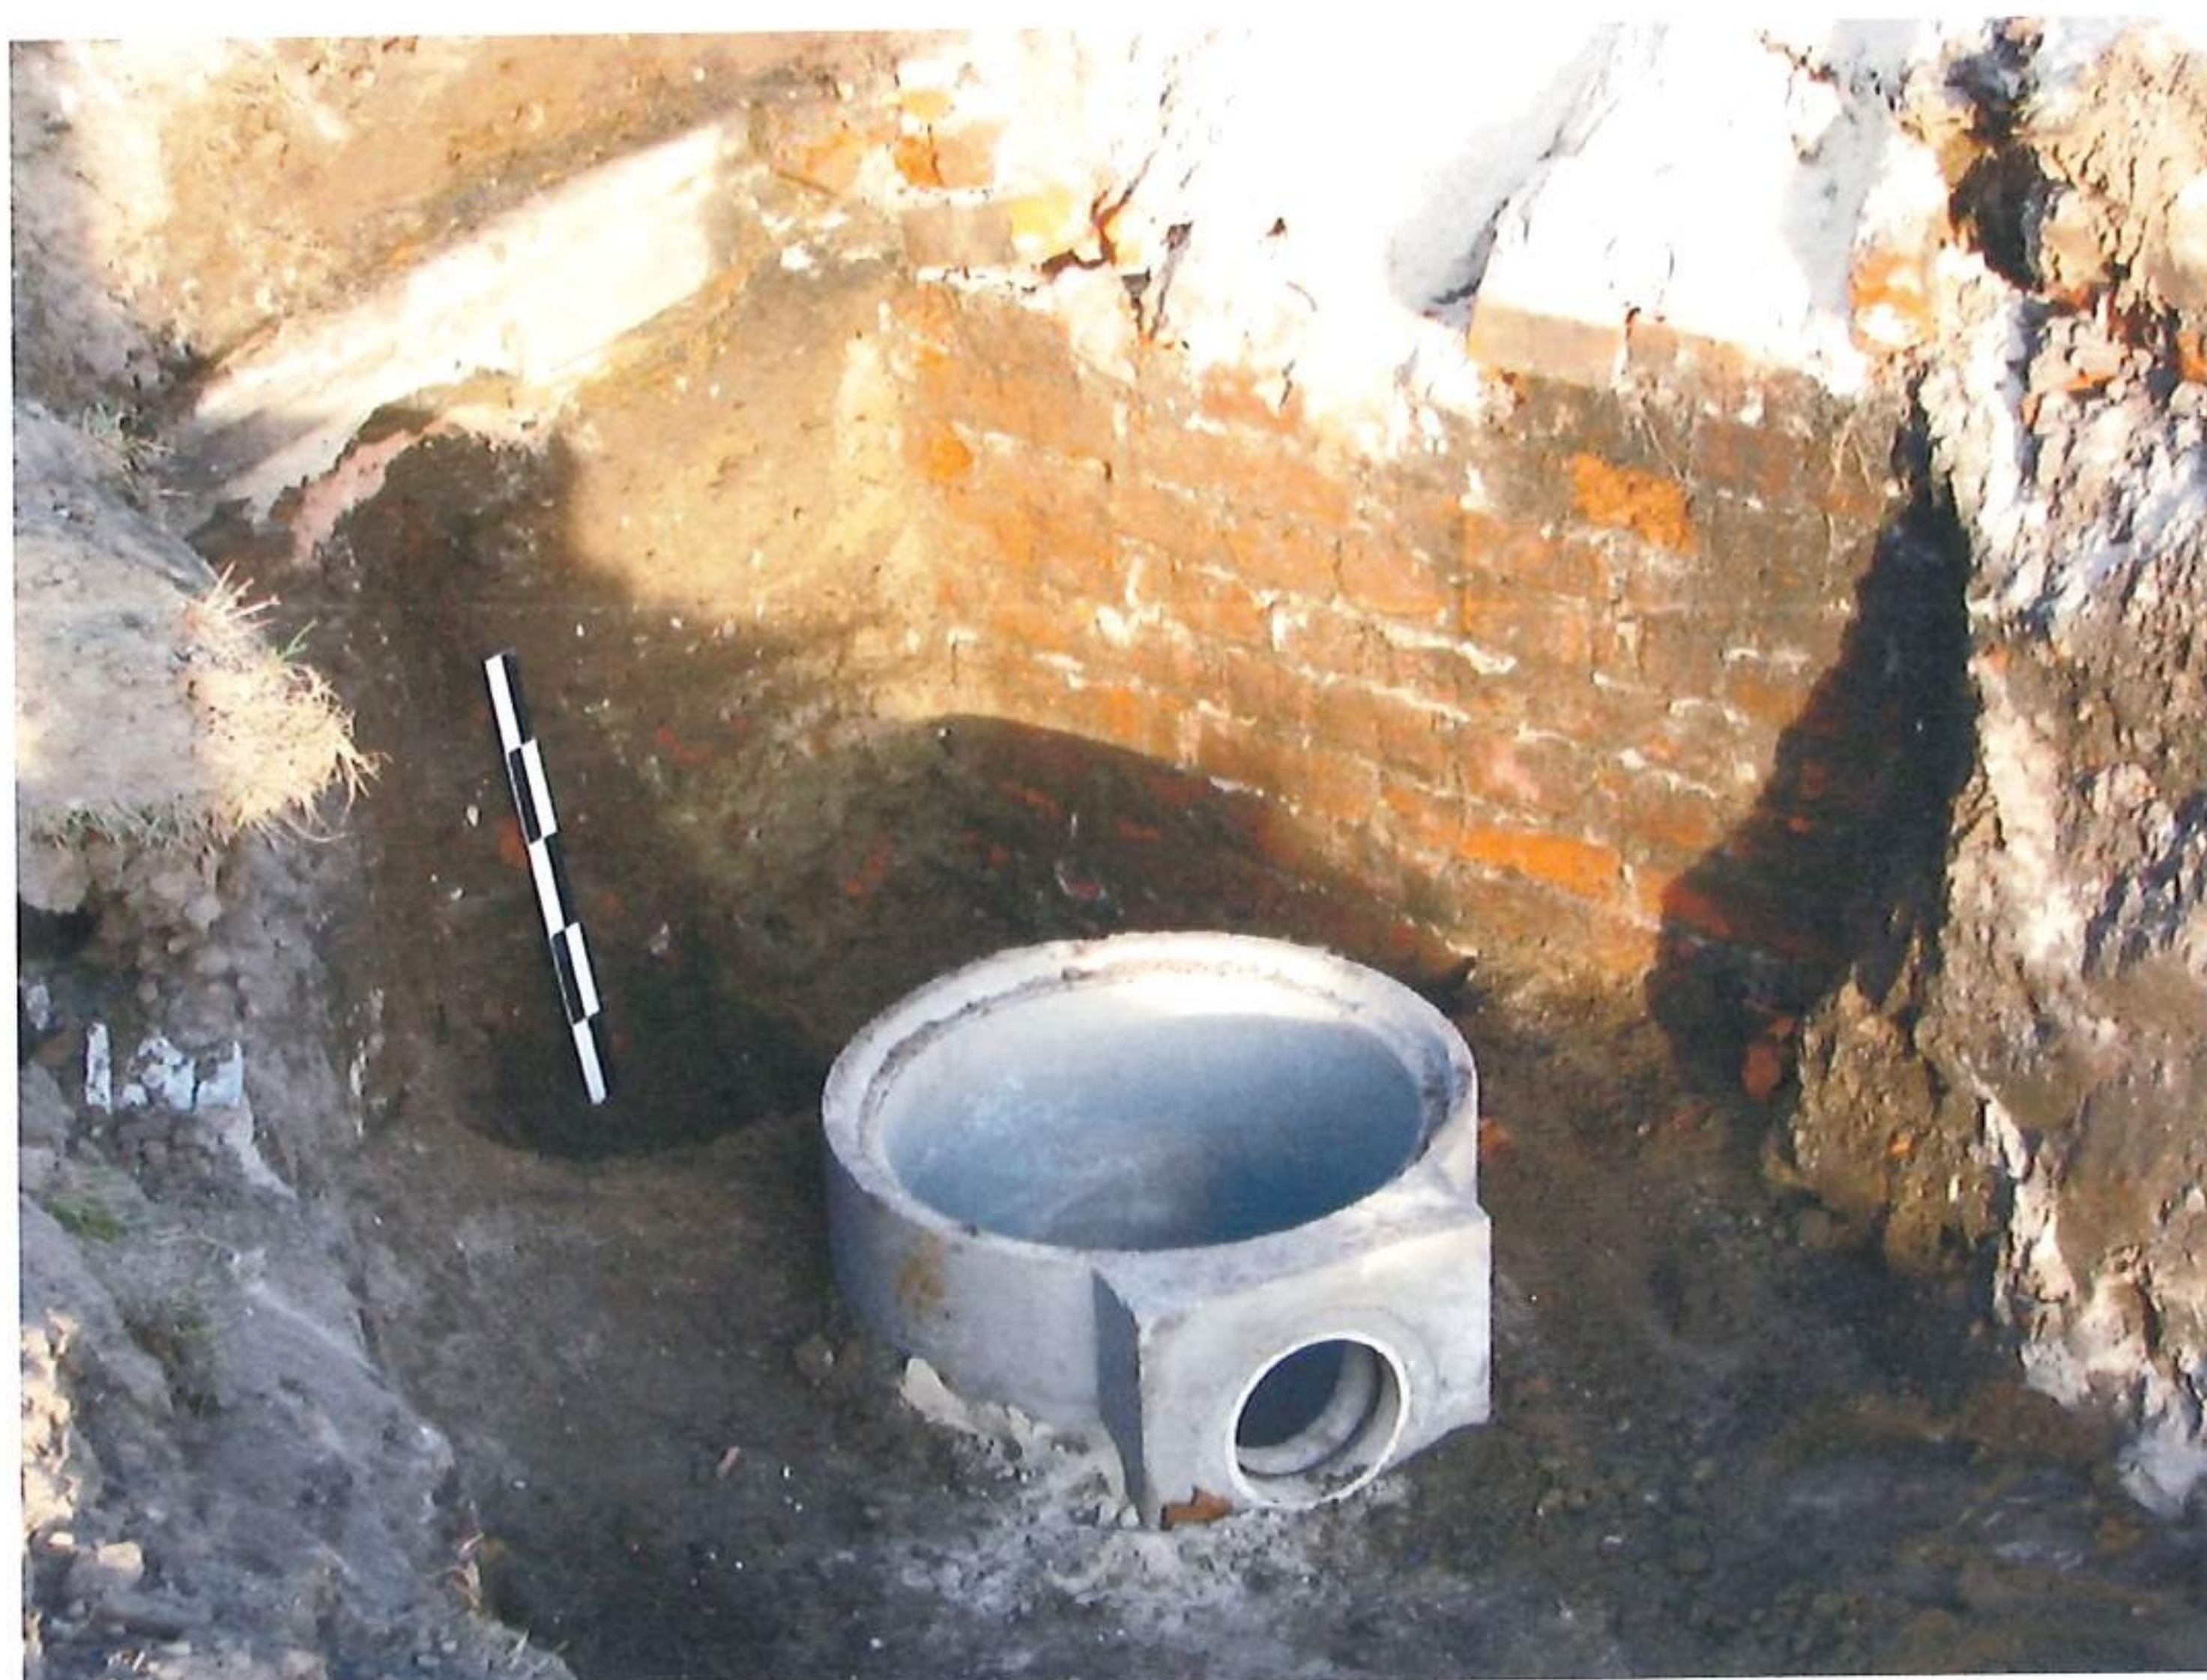
Na profilu N (rys. 2, Fot. 03-06) wykopu I na wysokości wpustu Wp6 zaobserwowano następujący układ nawarstwień: Humus (1), cienka warstwa mierzwy (2), fragment krawężnika (ewentualnie schodka) (3), warstwa podsypki (4), warstwa przemieszana (ziemia z domieszką drobnych fragmentów cegły i zaprawy, pojedyncze węgle drzewne) (5), ponadto do ceglanego muru widocznego profilu W wykopu przylegała warstwa piasku (wkop fundamentowy?) (6).

Fot. 03. Wykop I profil N, wraz z fragmentem ceglanego muru. Na zdjęciu widoczny jest także wpust Wp6.

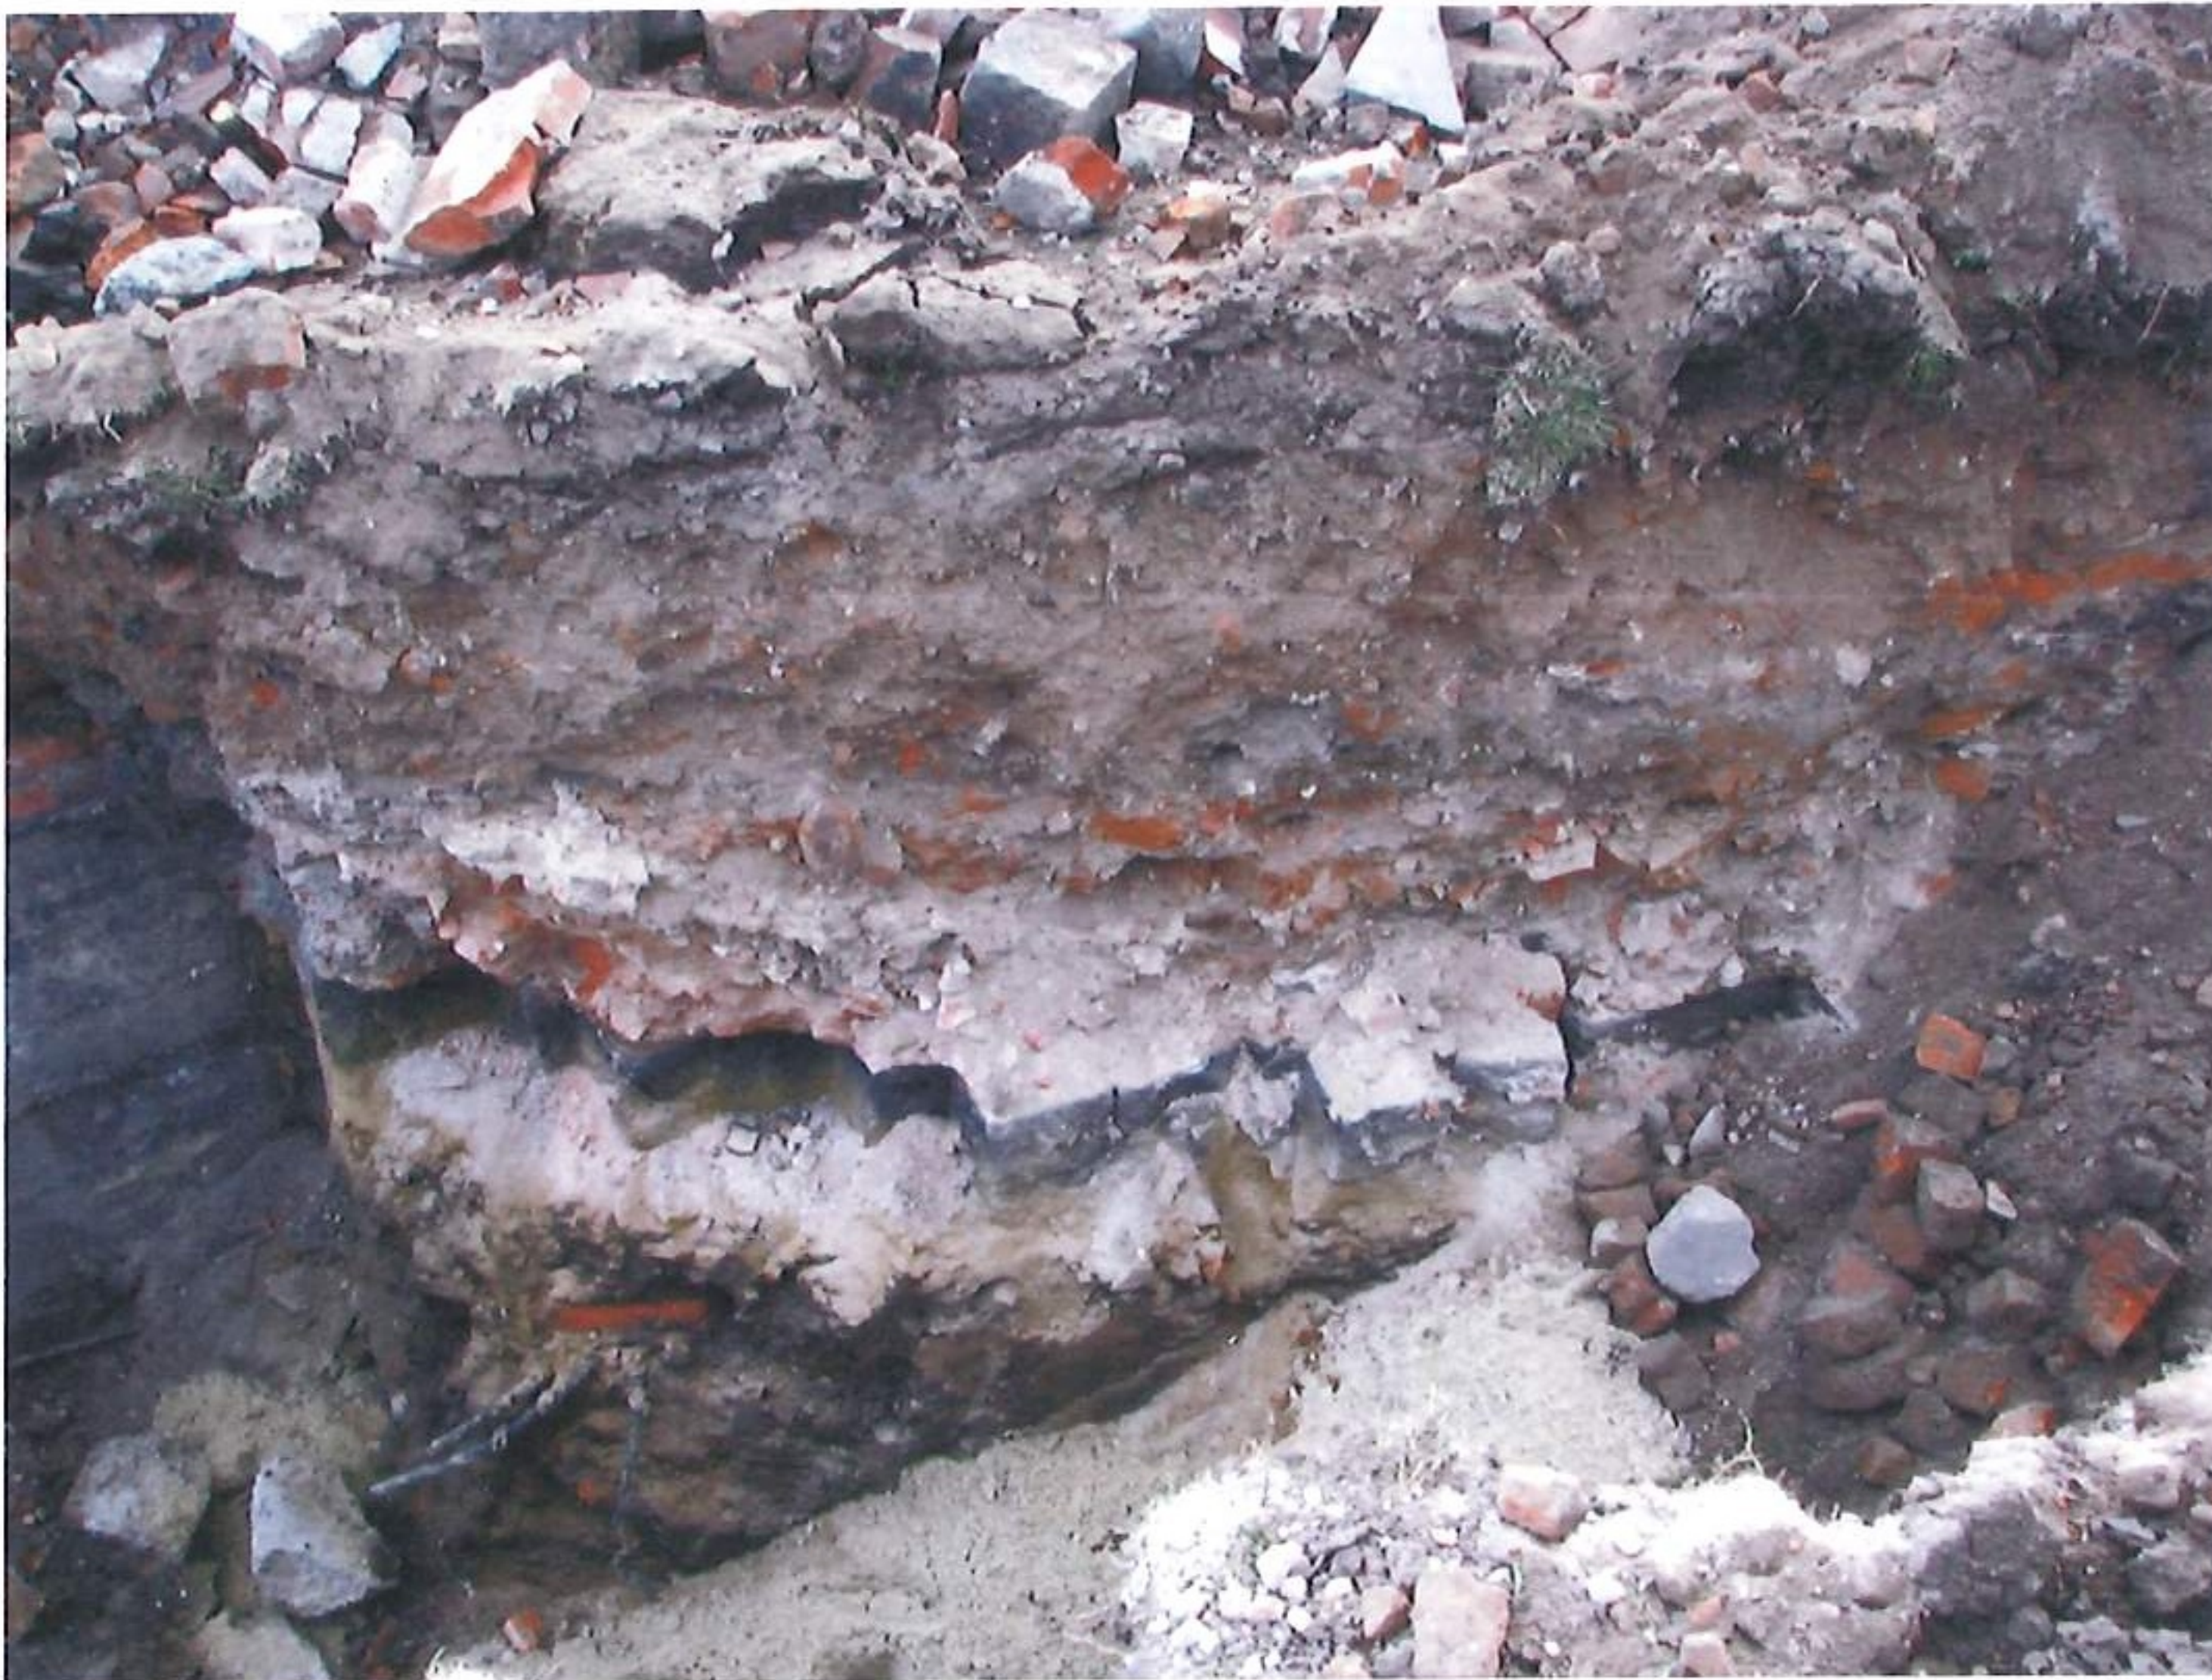
Bezpośrednio pod warstwą humusu (1) znajdowała się warstwa gruzu o miąższości ok. 0,7m (2), pod nią zaś na głębokości 0,8 m wystąpiła warstwa bruku z kostki granitowej (3). Pod warstwą złożoną z kostki granitowej znajdowała się podsypka z piasku miąższości 0,1-0,15 m (4). Kolejną warstwę stanowiła brunatna piaszczysta ziemia przemieszana z fragmentami cegieł i zaprawy (5), (rys. 3, Fot.07)

Fot. 07. Wykop II, profil S na wysokości 15 metra od studzienki SD4.

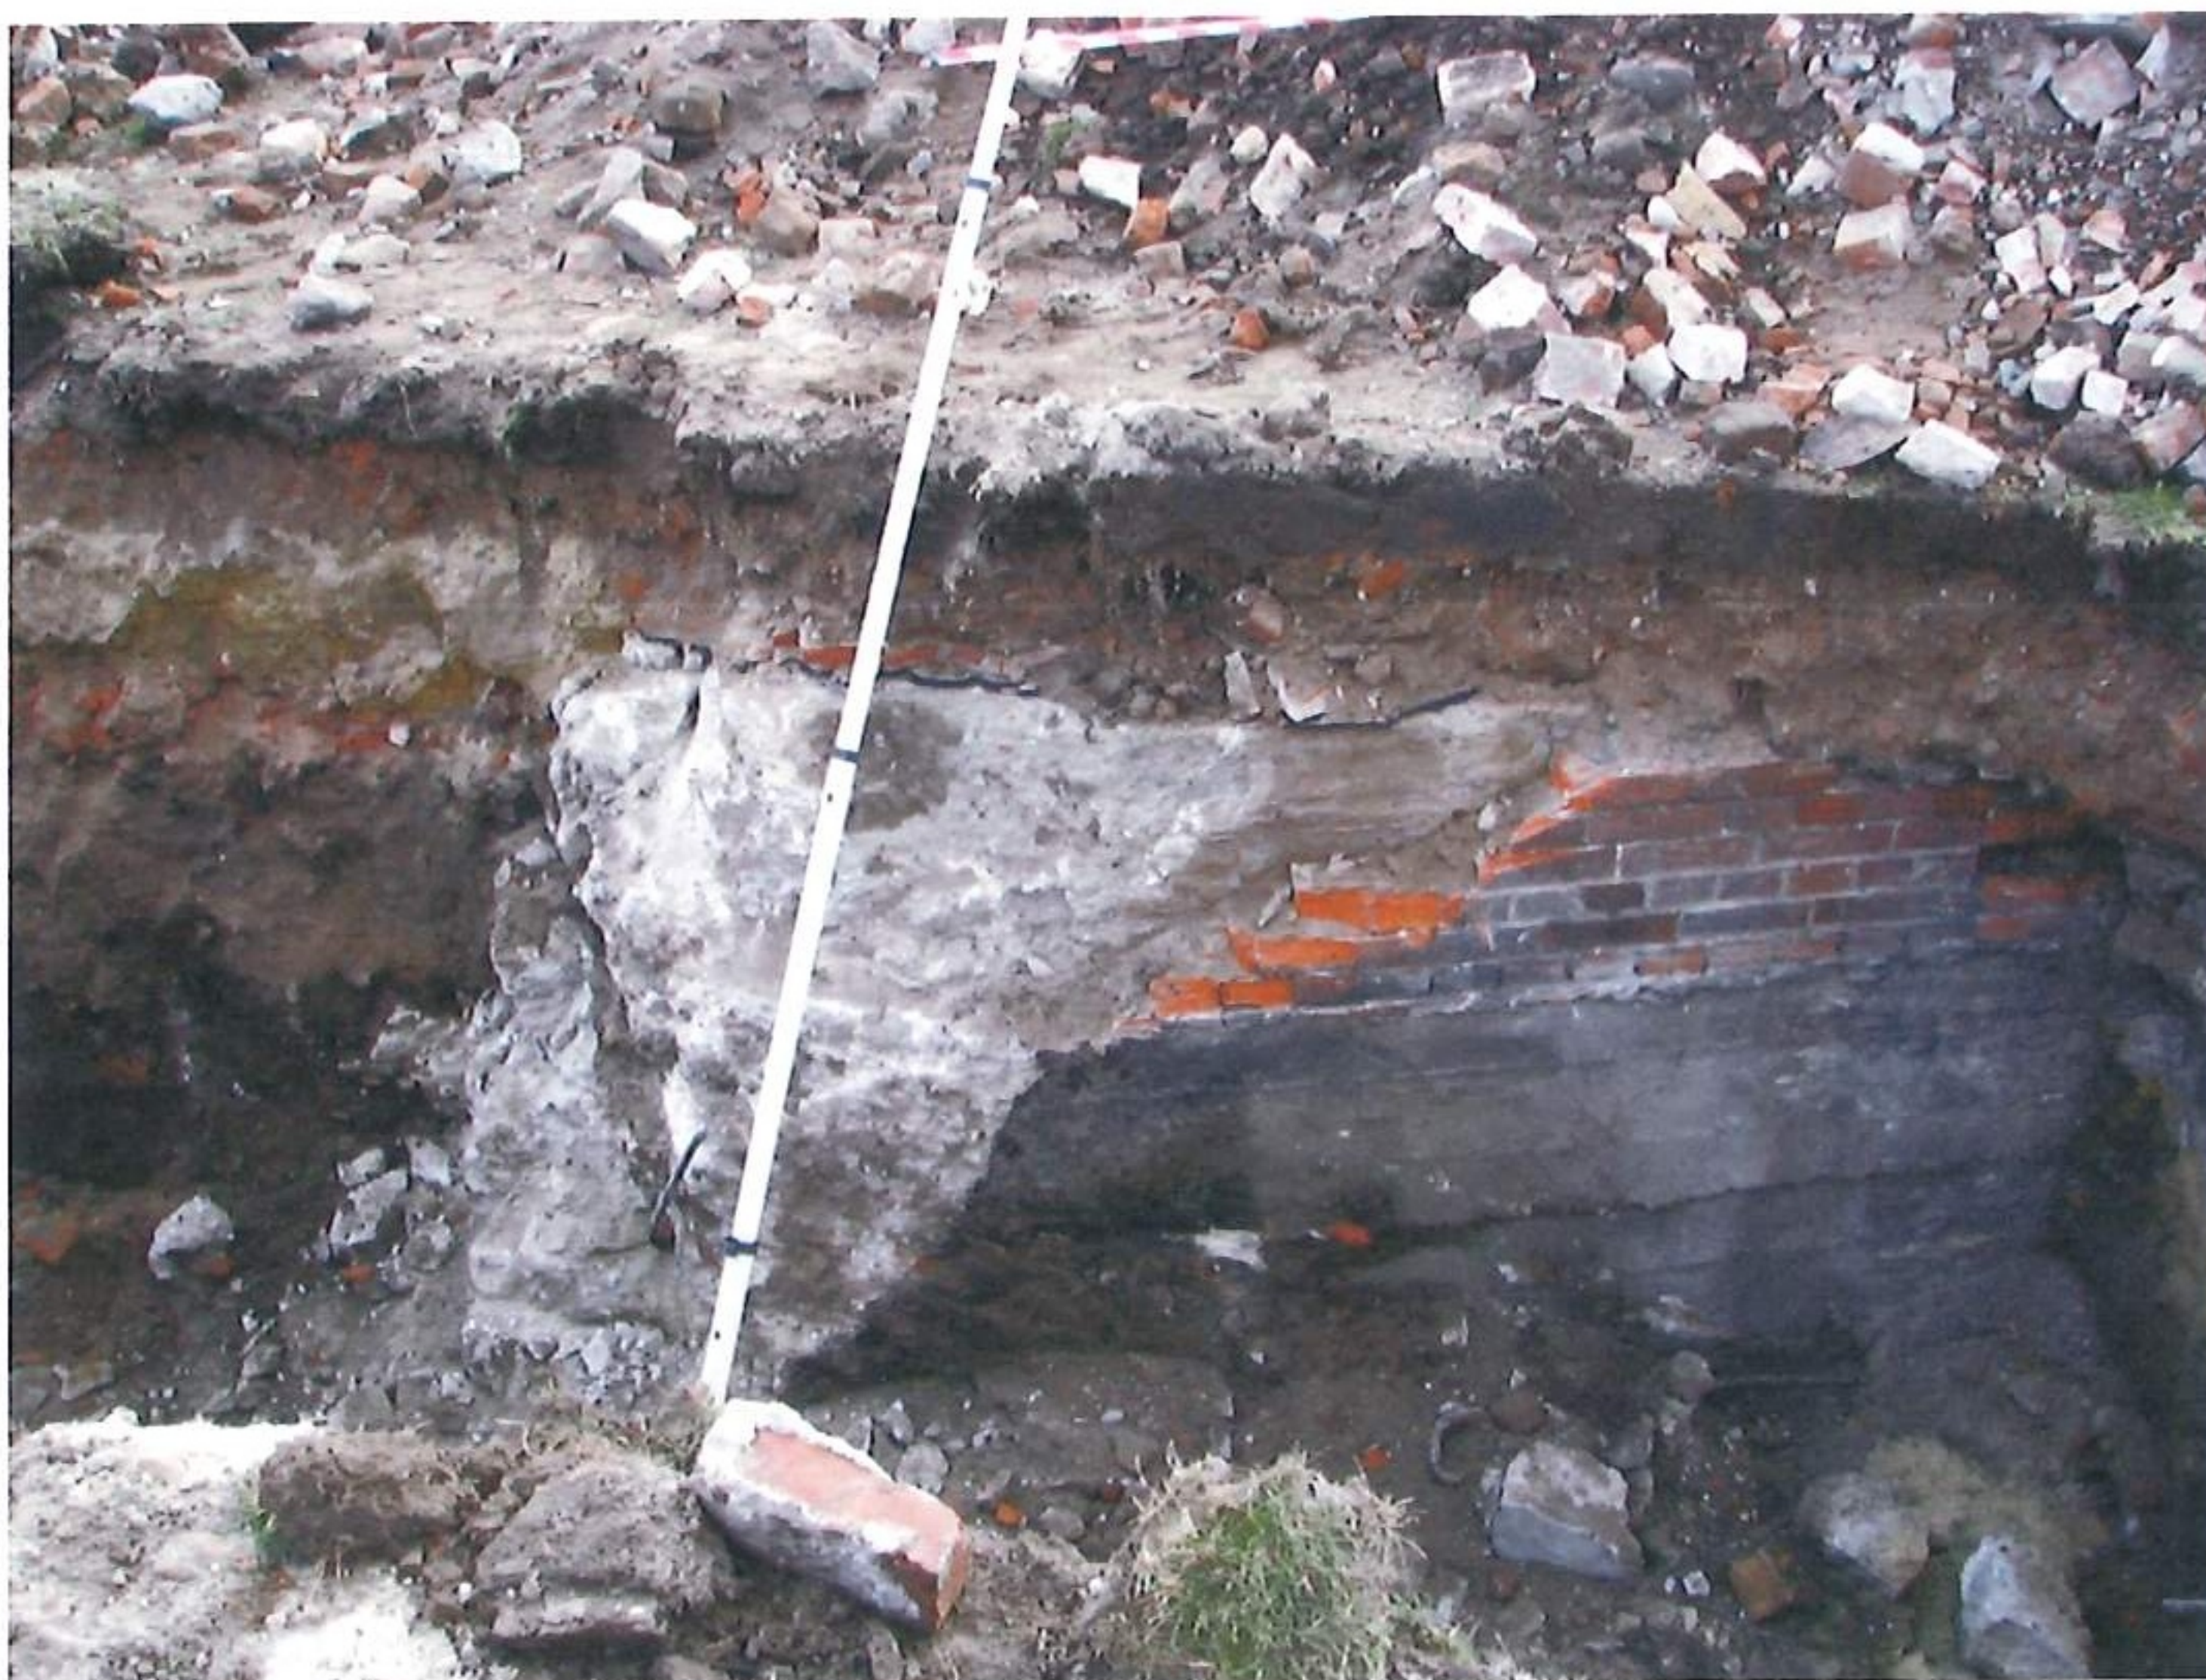
gruzu znajdowała się warstwa zielonkawej gliny (3) o miąższości ok. 0,2 m. następnie znowu warstwa gruzu (2b), a pod nią warstwa ciemnobrunatnej piaszczystej ziemi z fragmentami cegieł i zaprawy (4) (rys. 4, fot. Fot. 08).

Fot.08. Profil S wykopu II na wysokości 18 metra od studzienki SD4.

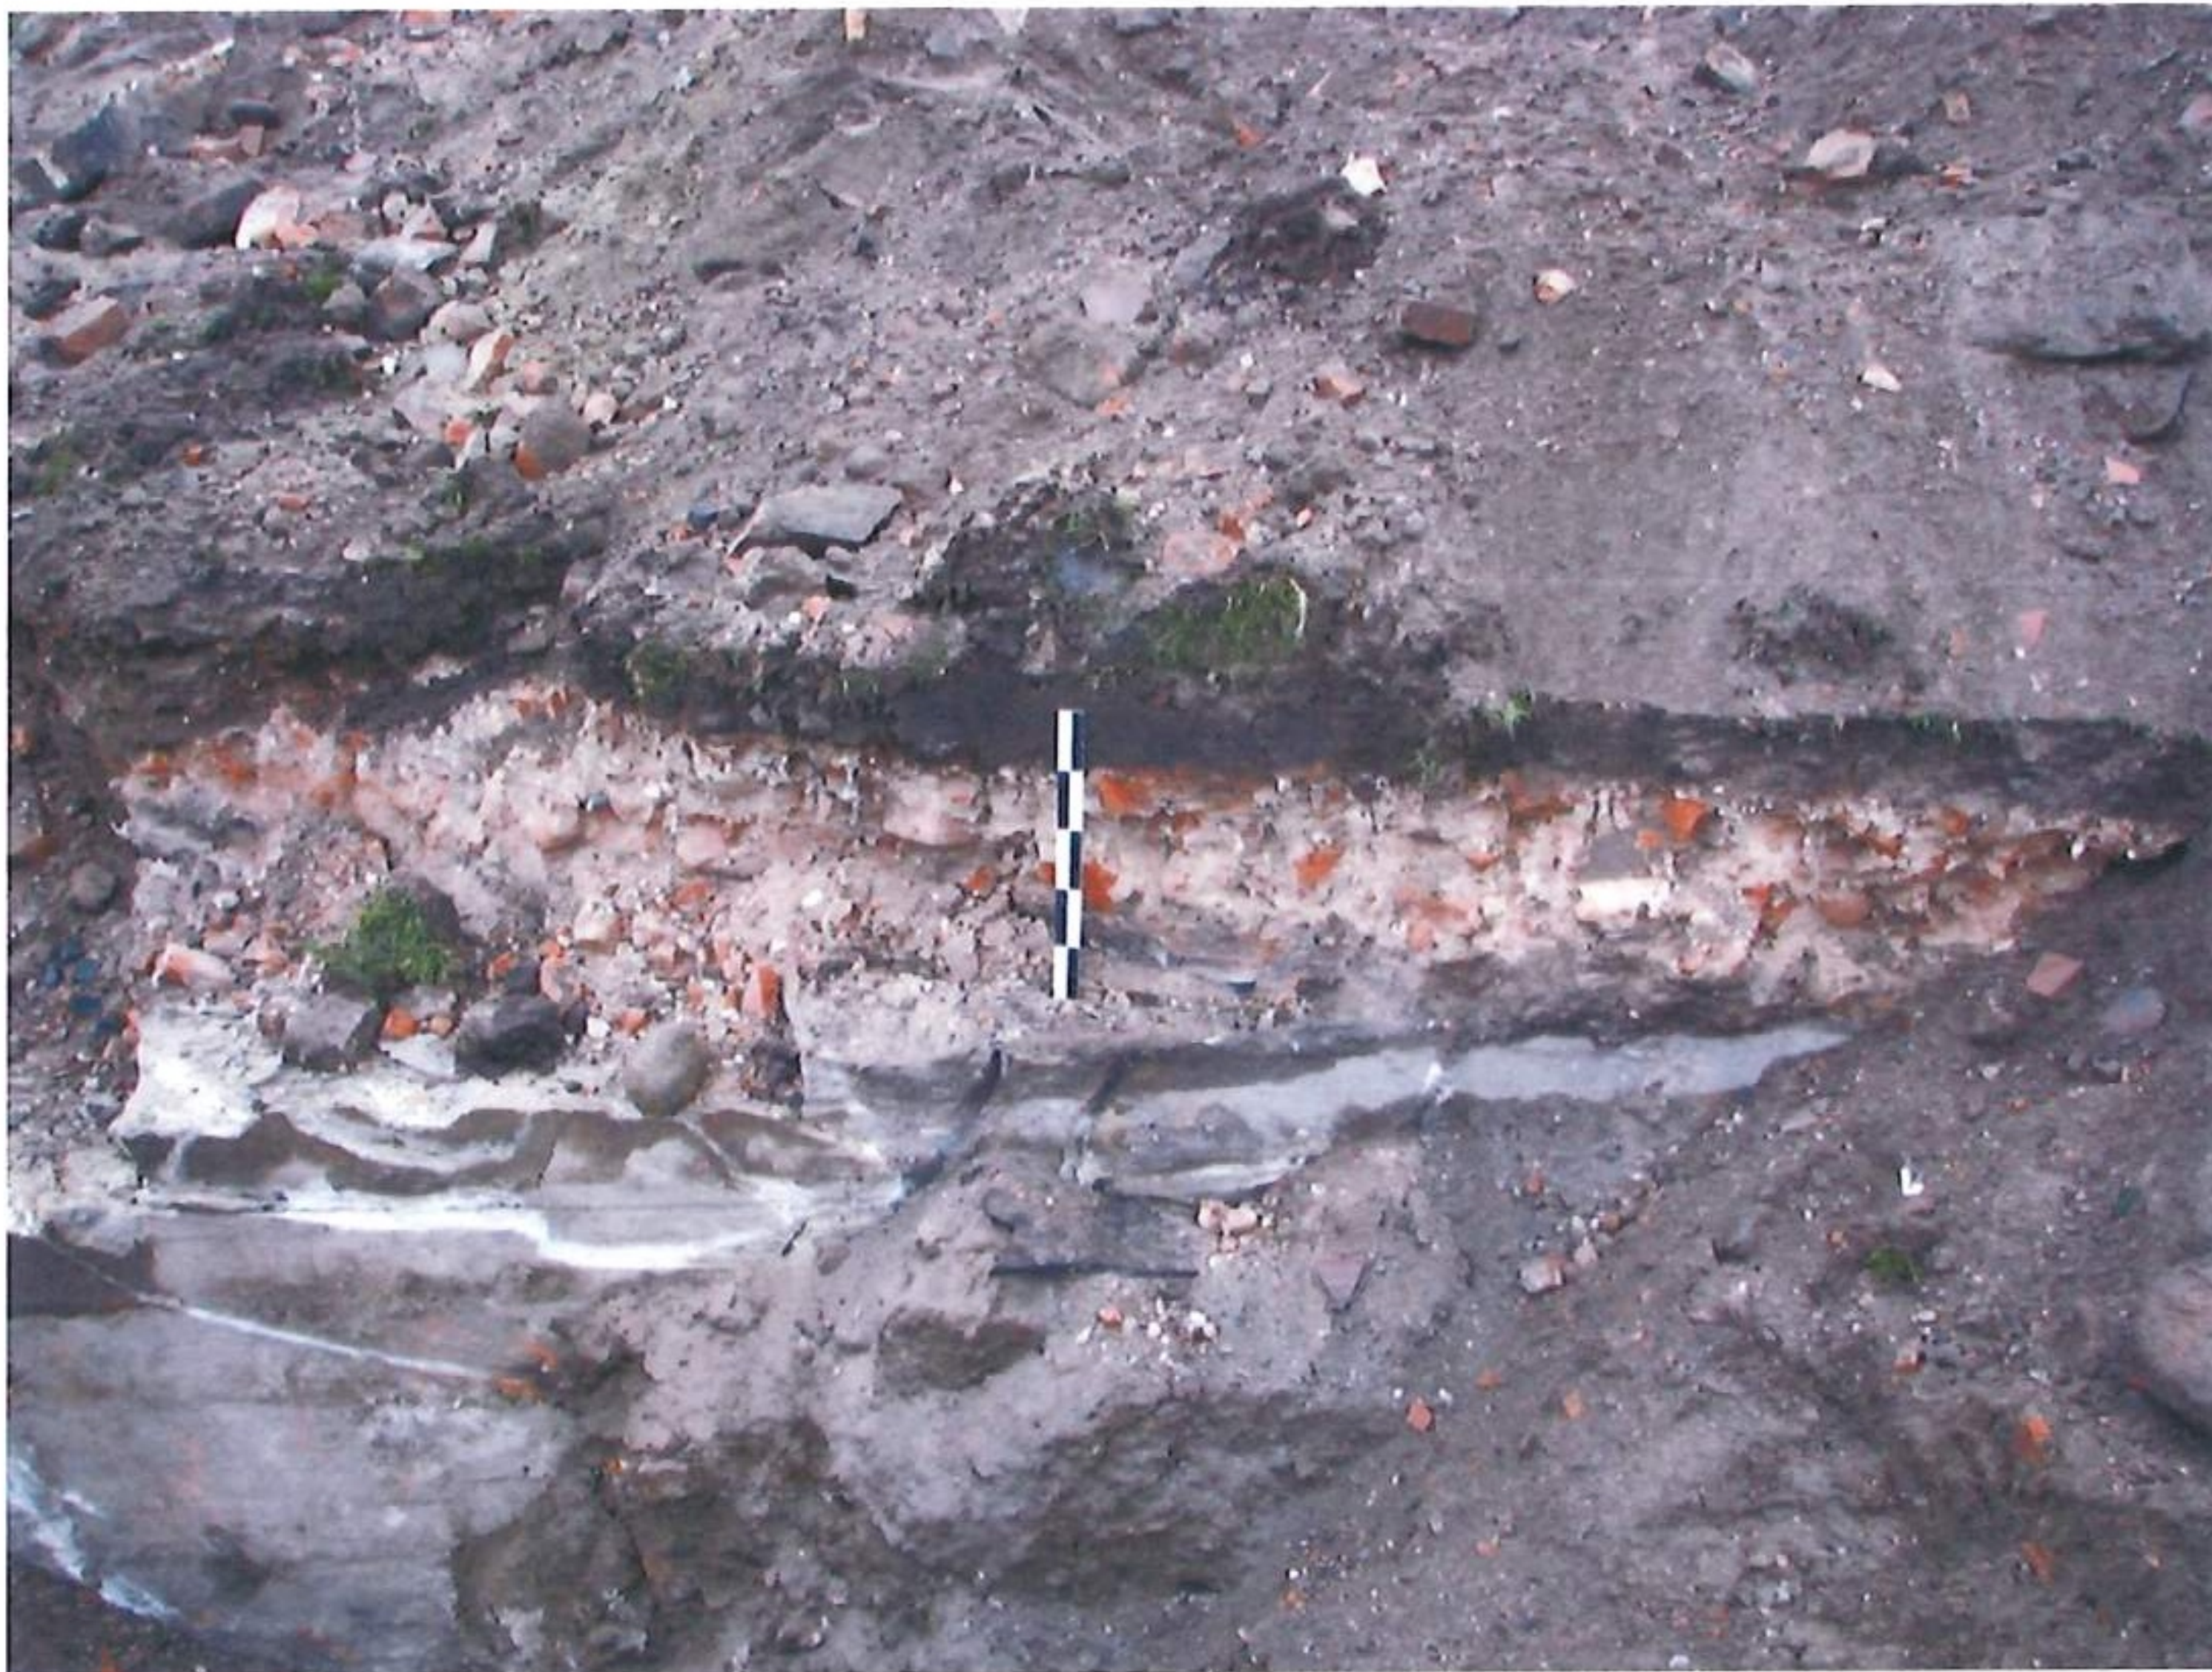
Na podstawie obserwacji nawarstwień na profilu S omawianego odcinka wykopu II stwierdzono że pod warstwą humusu o miąższości 0,1m znajduje się warstwa gruzu o miąższości od 0,4 m – 0,6 m. Pod nią zaś zaobserwowano fragment betonowego fundamentu do głębokości około 2 m od poziomu gruntu, czyli od wysokości 118,4 m n.p.m. Dużą część profilu zajmowało zasypisko w postaci warstwy brunatnej piaszczystej ziemi przemieszanej z fragmentami cegieł i zaprawy. Linia odkrytej ściany fundamentowej pokrywała się z linią południowej ściany przepompowni (rys. 7, Fot. 12).

Fot.12. Wykop II, profil S na wysokości 40 metra od studzienki SD4.

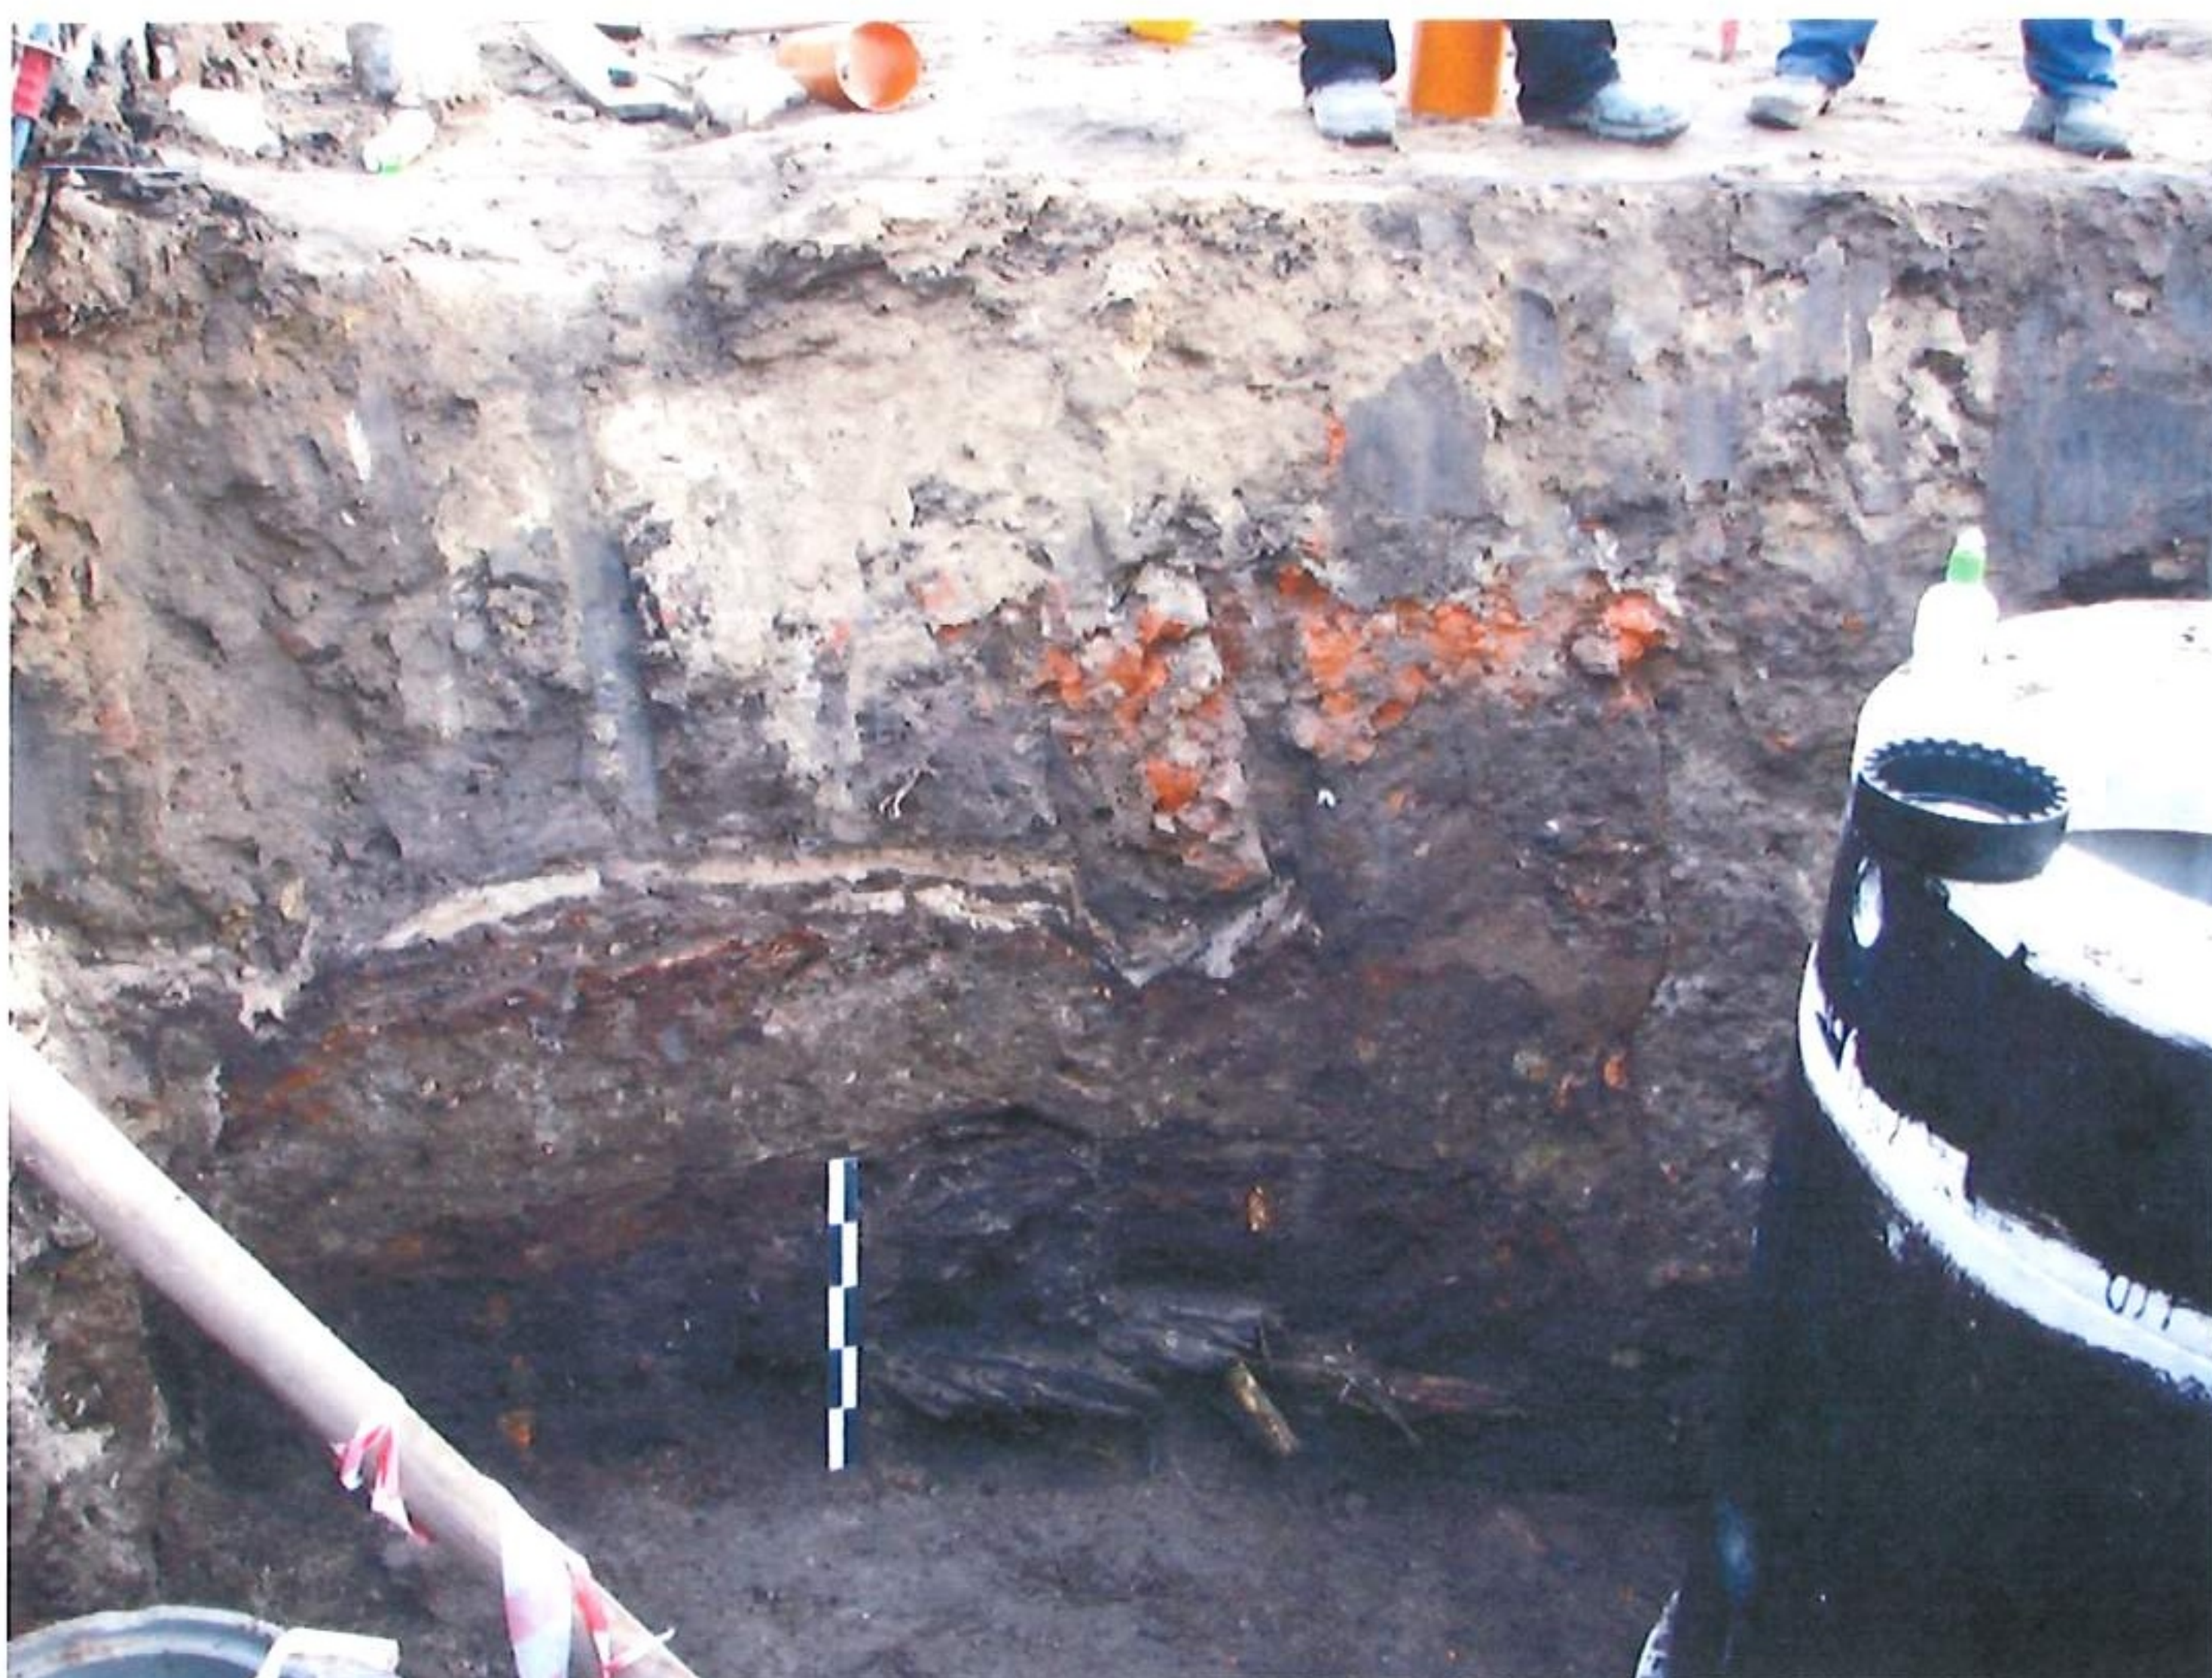
Stratygrafia uchwycona na profilu ES: 1- warstwa o barwie ciemnobrunatno- czarnej z licznymi fragmentami zbutwiałego drewna, 2- próchnica drewniana, 3- warstwa jasnobrunatnej próchnicy, 4- warstwa próchnicy drewnianej, przeplatana soczewkami piasku, 5- warstwa gruzu ceglanego, 6- warstwa przemieszana: jasnobrunatna próchnica z gruzem i zaprawą wapienną (rys. 10).

Fot. 17. Wykop IV przy studziencie SD 1 (odcinek II), profil ES.

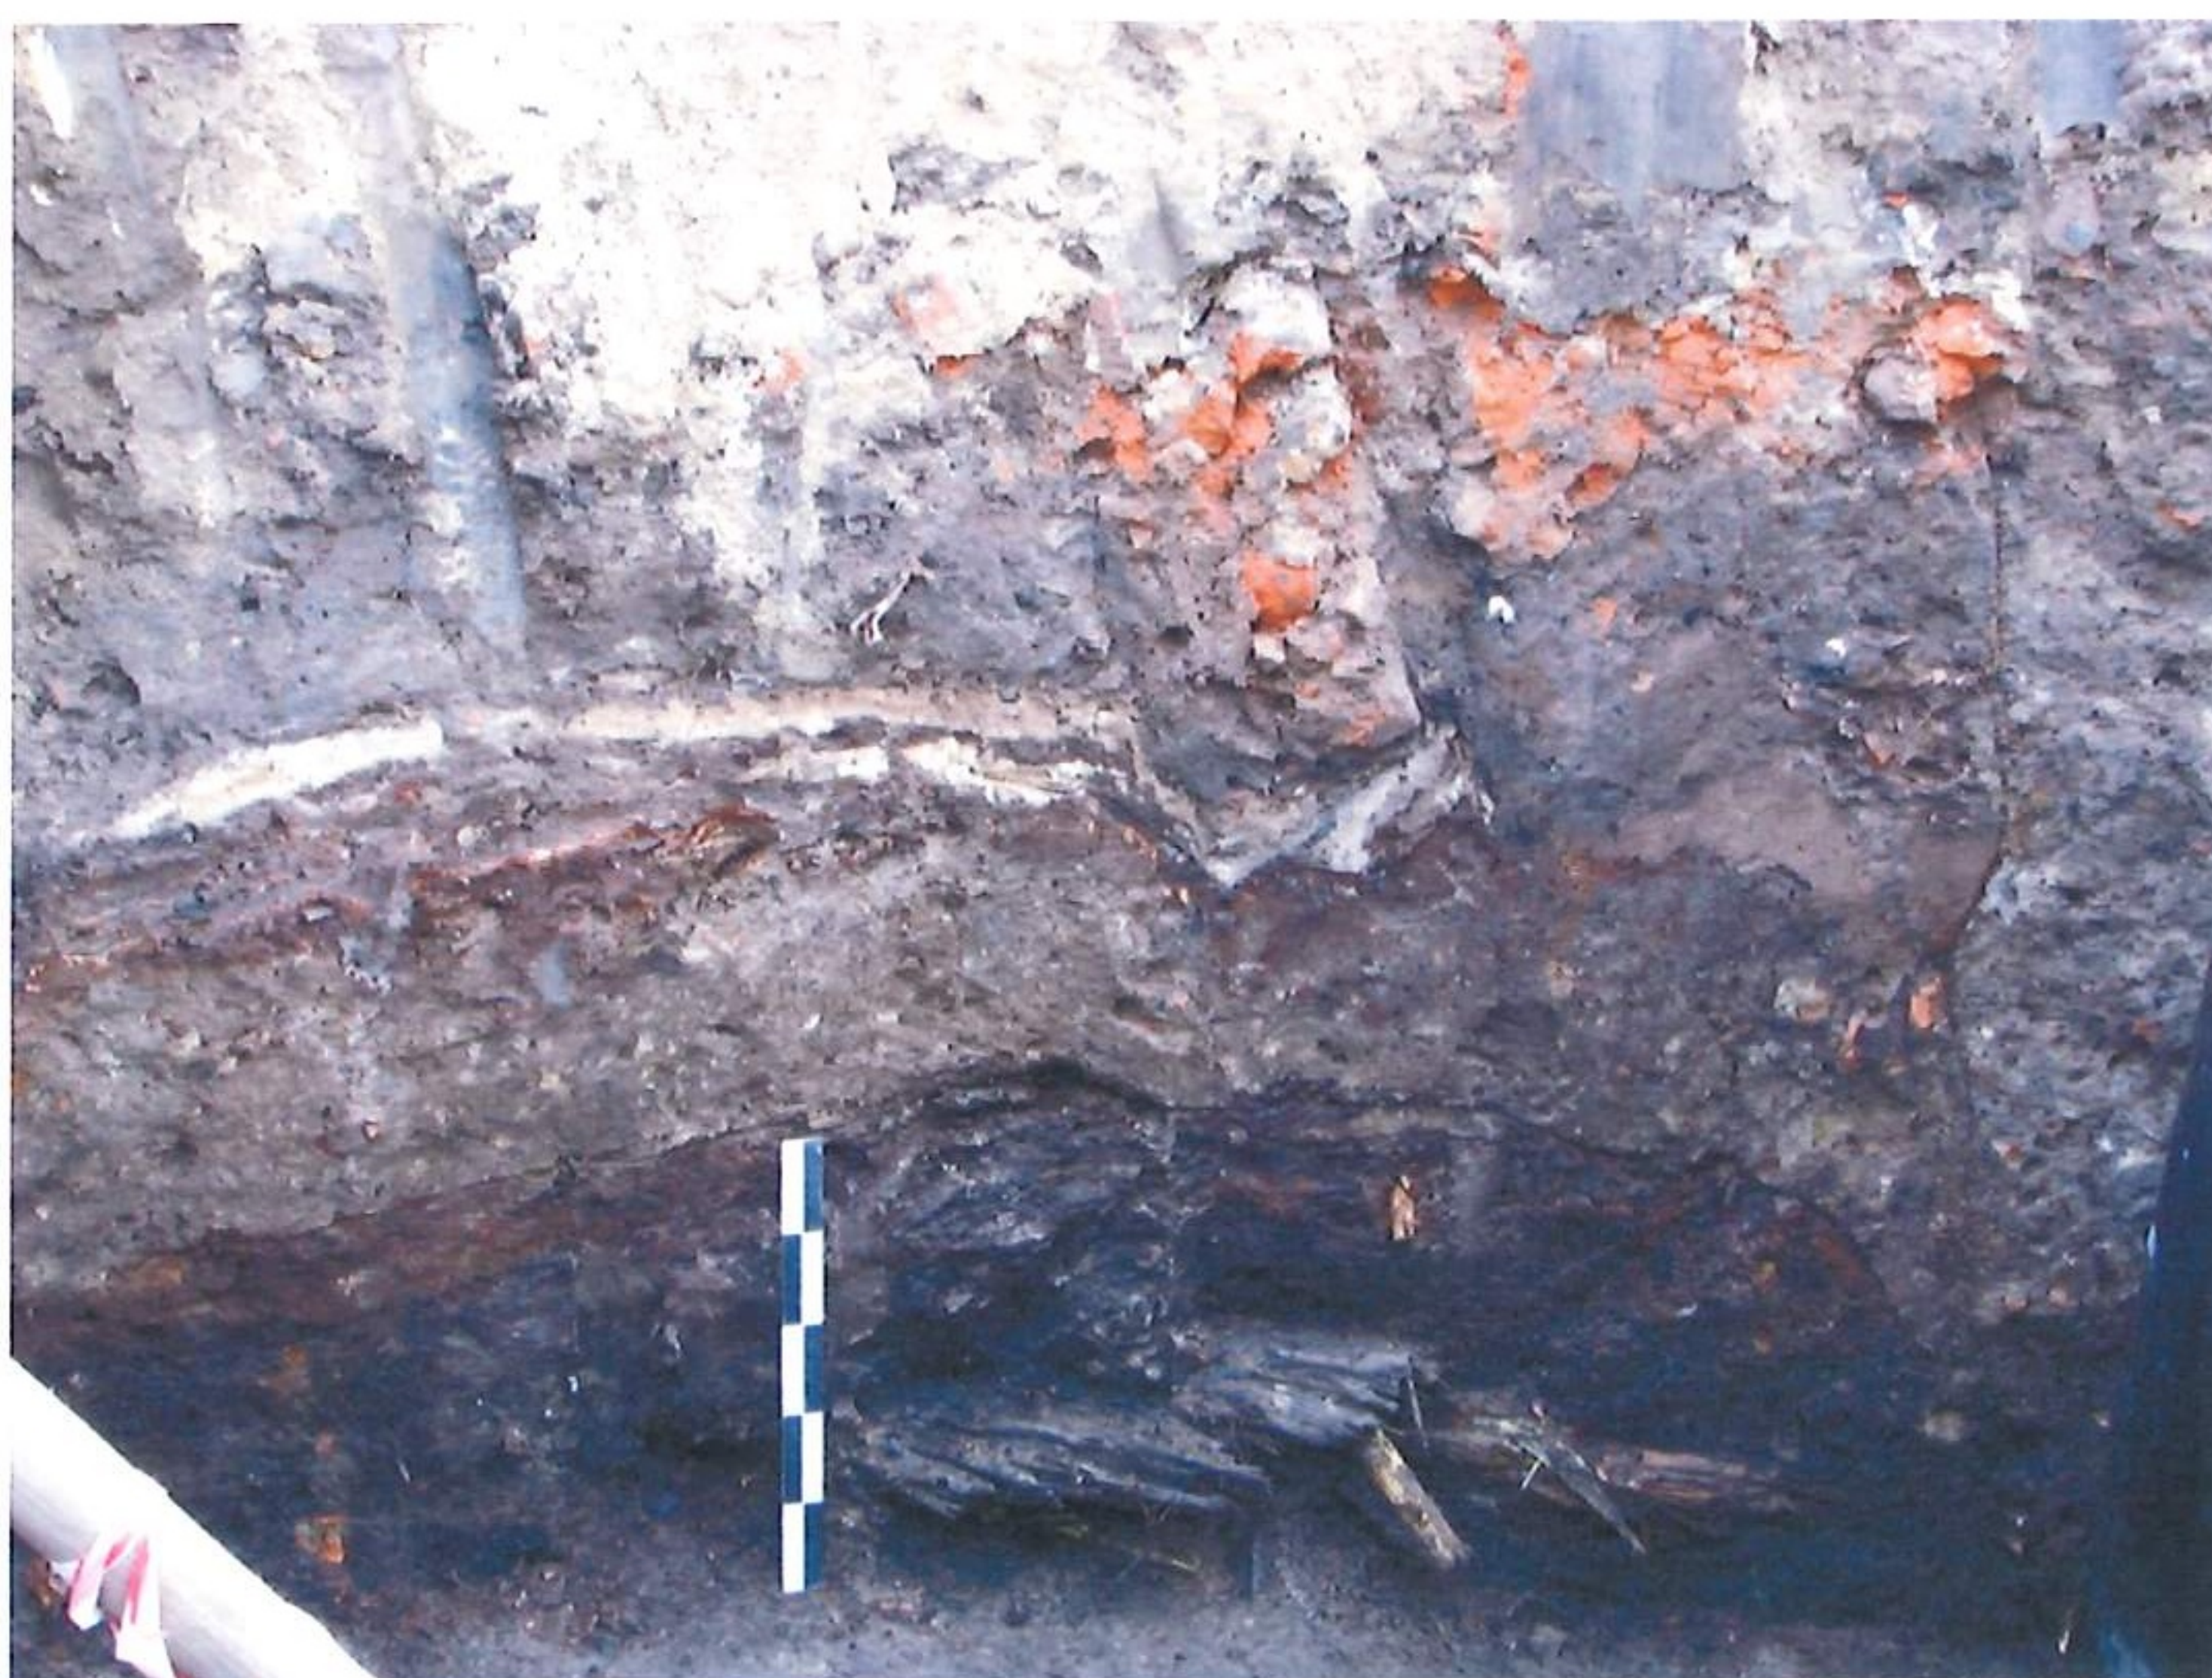
Fot. 18. Wykop IV przy studziencie SD 1 (odcinek II), profil ES.
