Sprawozdanie z prac archeologicznych prowadzonych  
na Wyspie Piaskowej we Wrocławiu w ramach  
przebudowy kanalizacji oraz instalacji oświetlenia i  
remontu nawierzchni ścieżek spacerowych (numery  
pozwoleń 284/2008 i 341/2008).

Inwestor: Zarząd Zieleni Miejskiej, ul. Trzebnicka 33, 50-231  
Wrocław

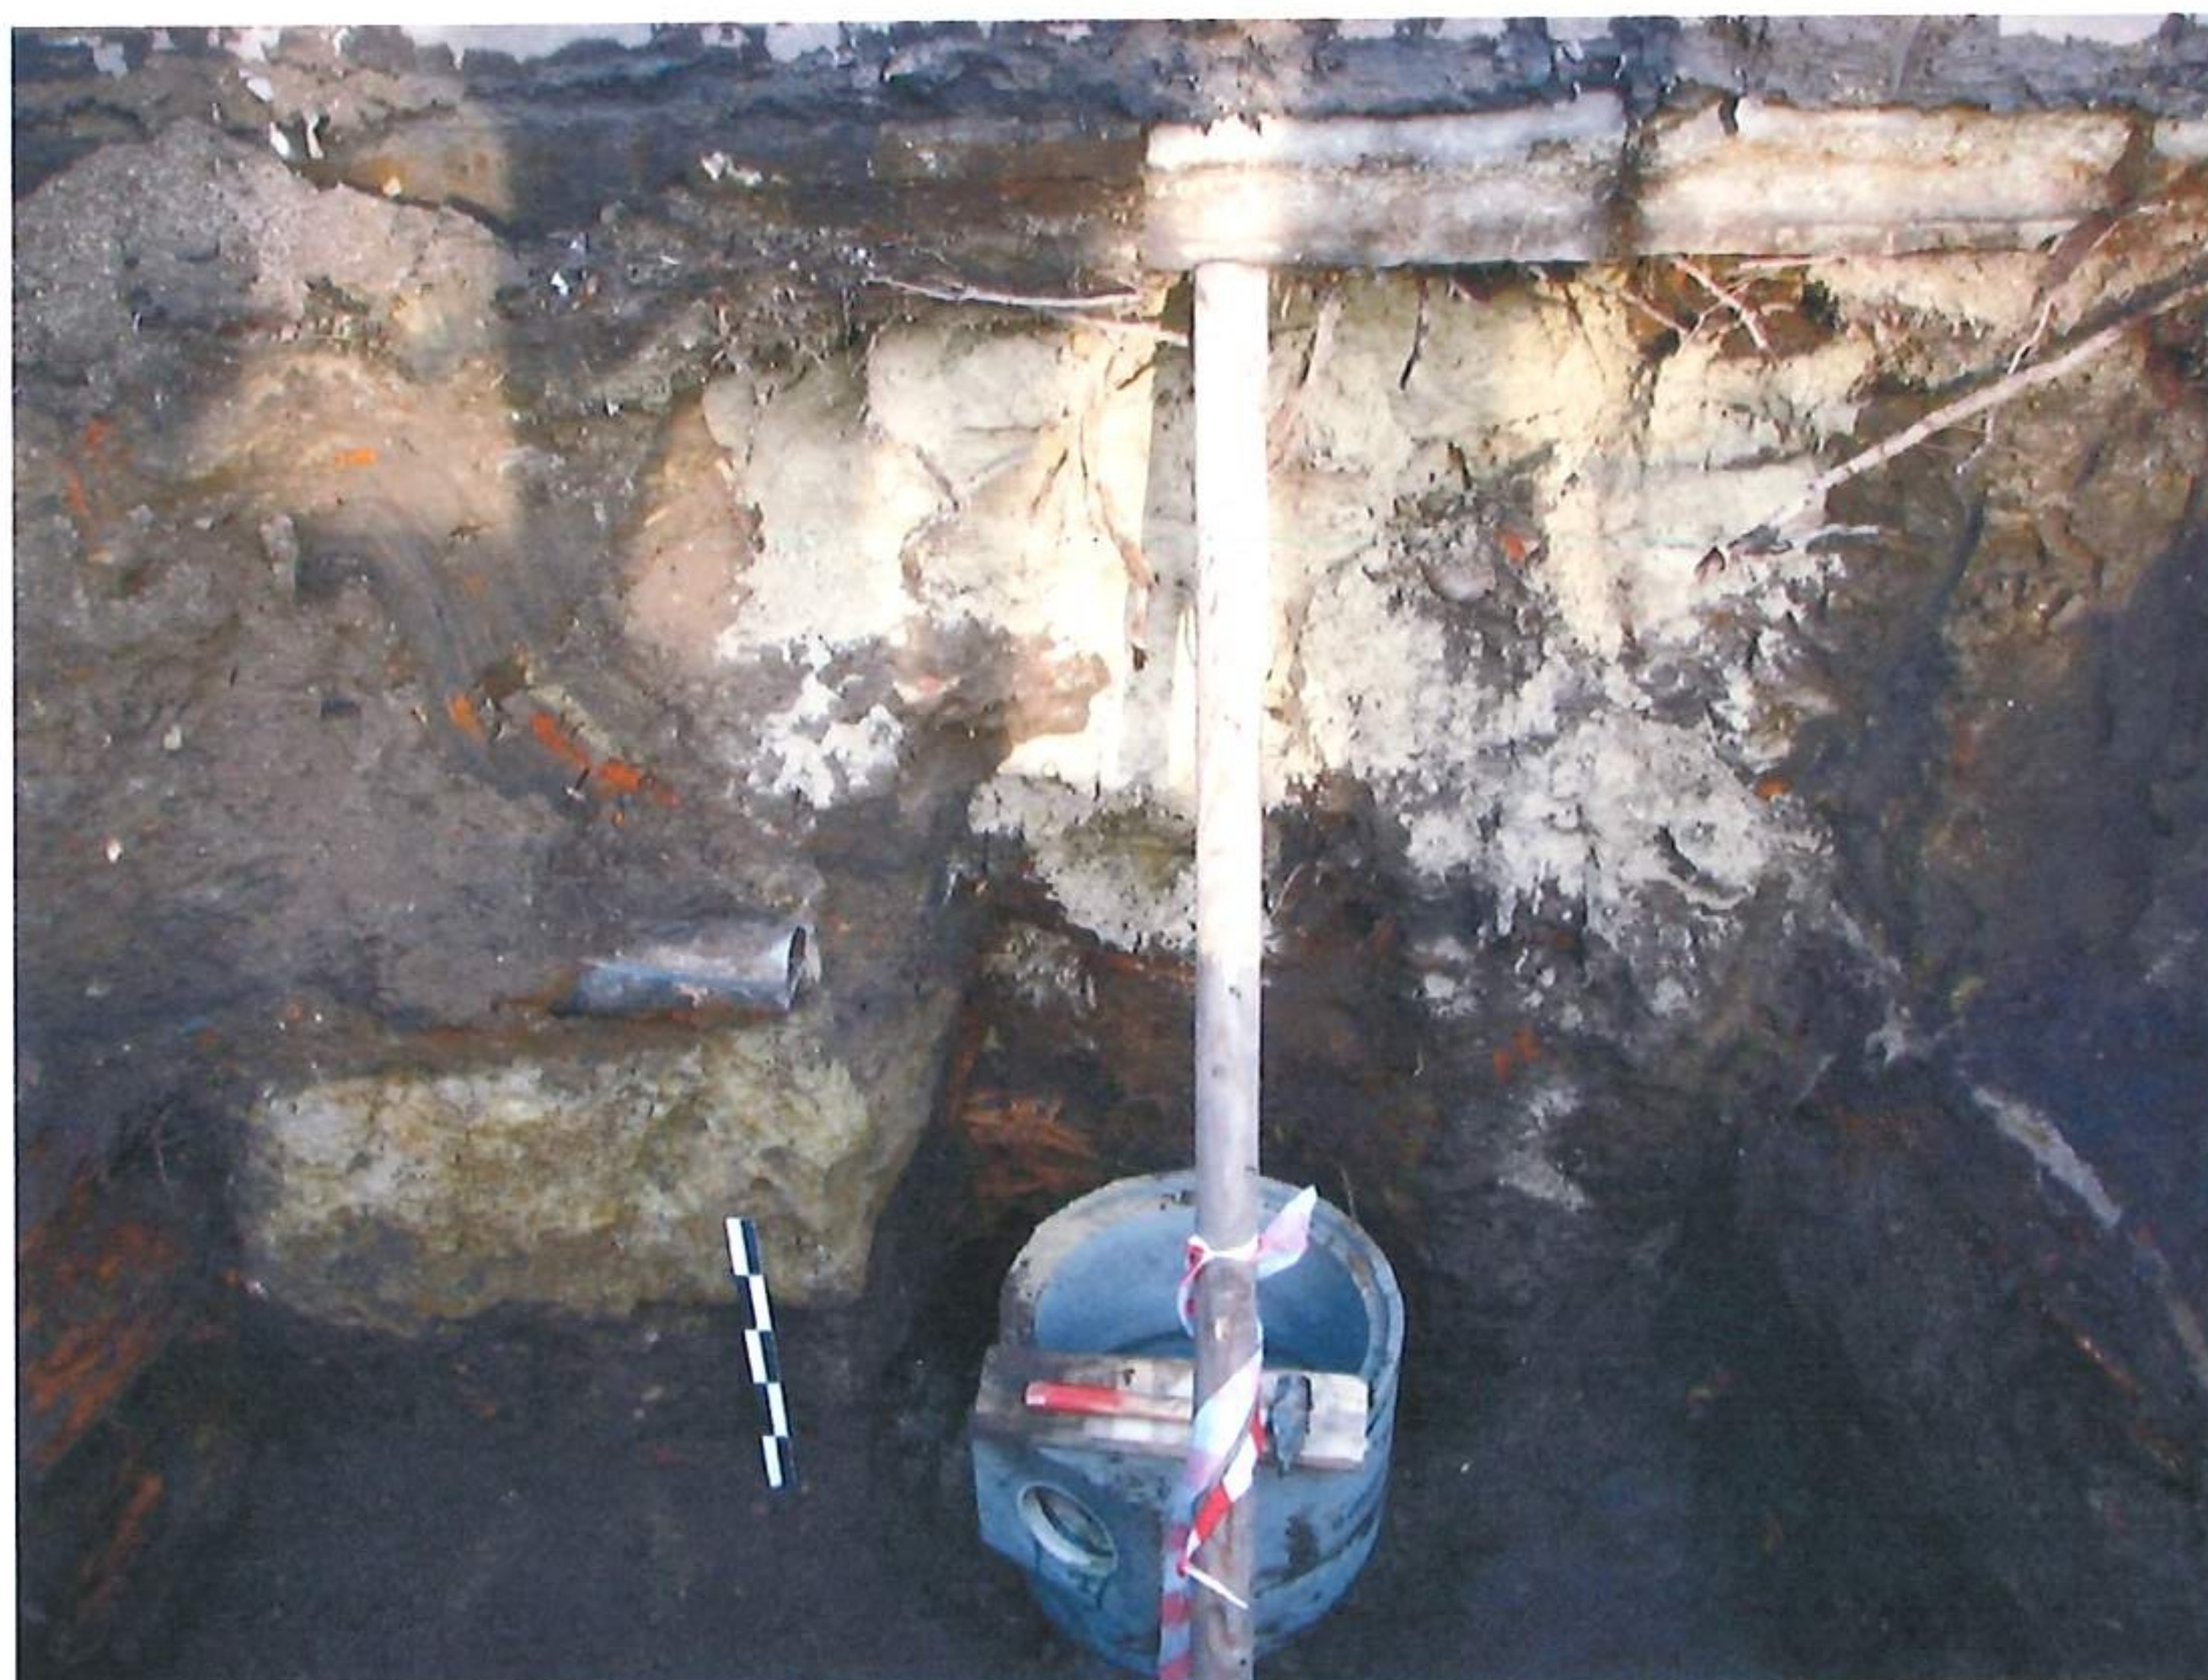
Stratygrafia uchwycona na profilu NE: 1- warstwa o barwie ciemnobrunatno- czarnej z licznymi fragmentami zbutwiałego drewna, 2- warstwa żółto-pomarańczowej gliny, 3- warstwa przemieszana: jasnobrunatna próchnica z gruzem i zaprawą wapienną, 3a warstwa przemieszana, jasnobrunatna z fragmentami cegieł i piasku, 4- warstwa piasku. (rys. 11)

Fot. 20. profil NE wykopu IV przy studzience SD 1 (odcinek II).

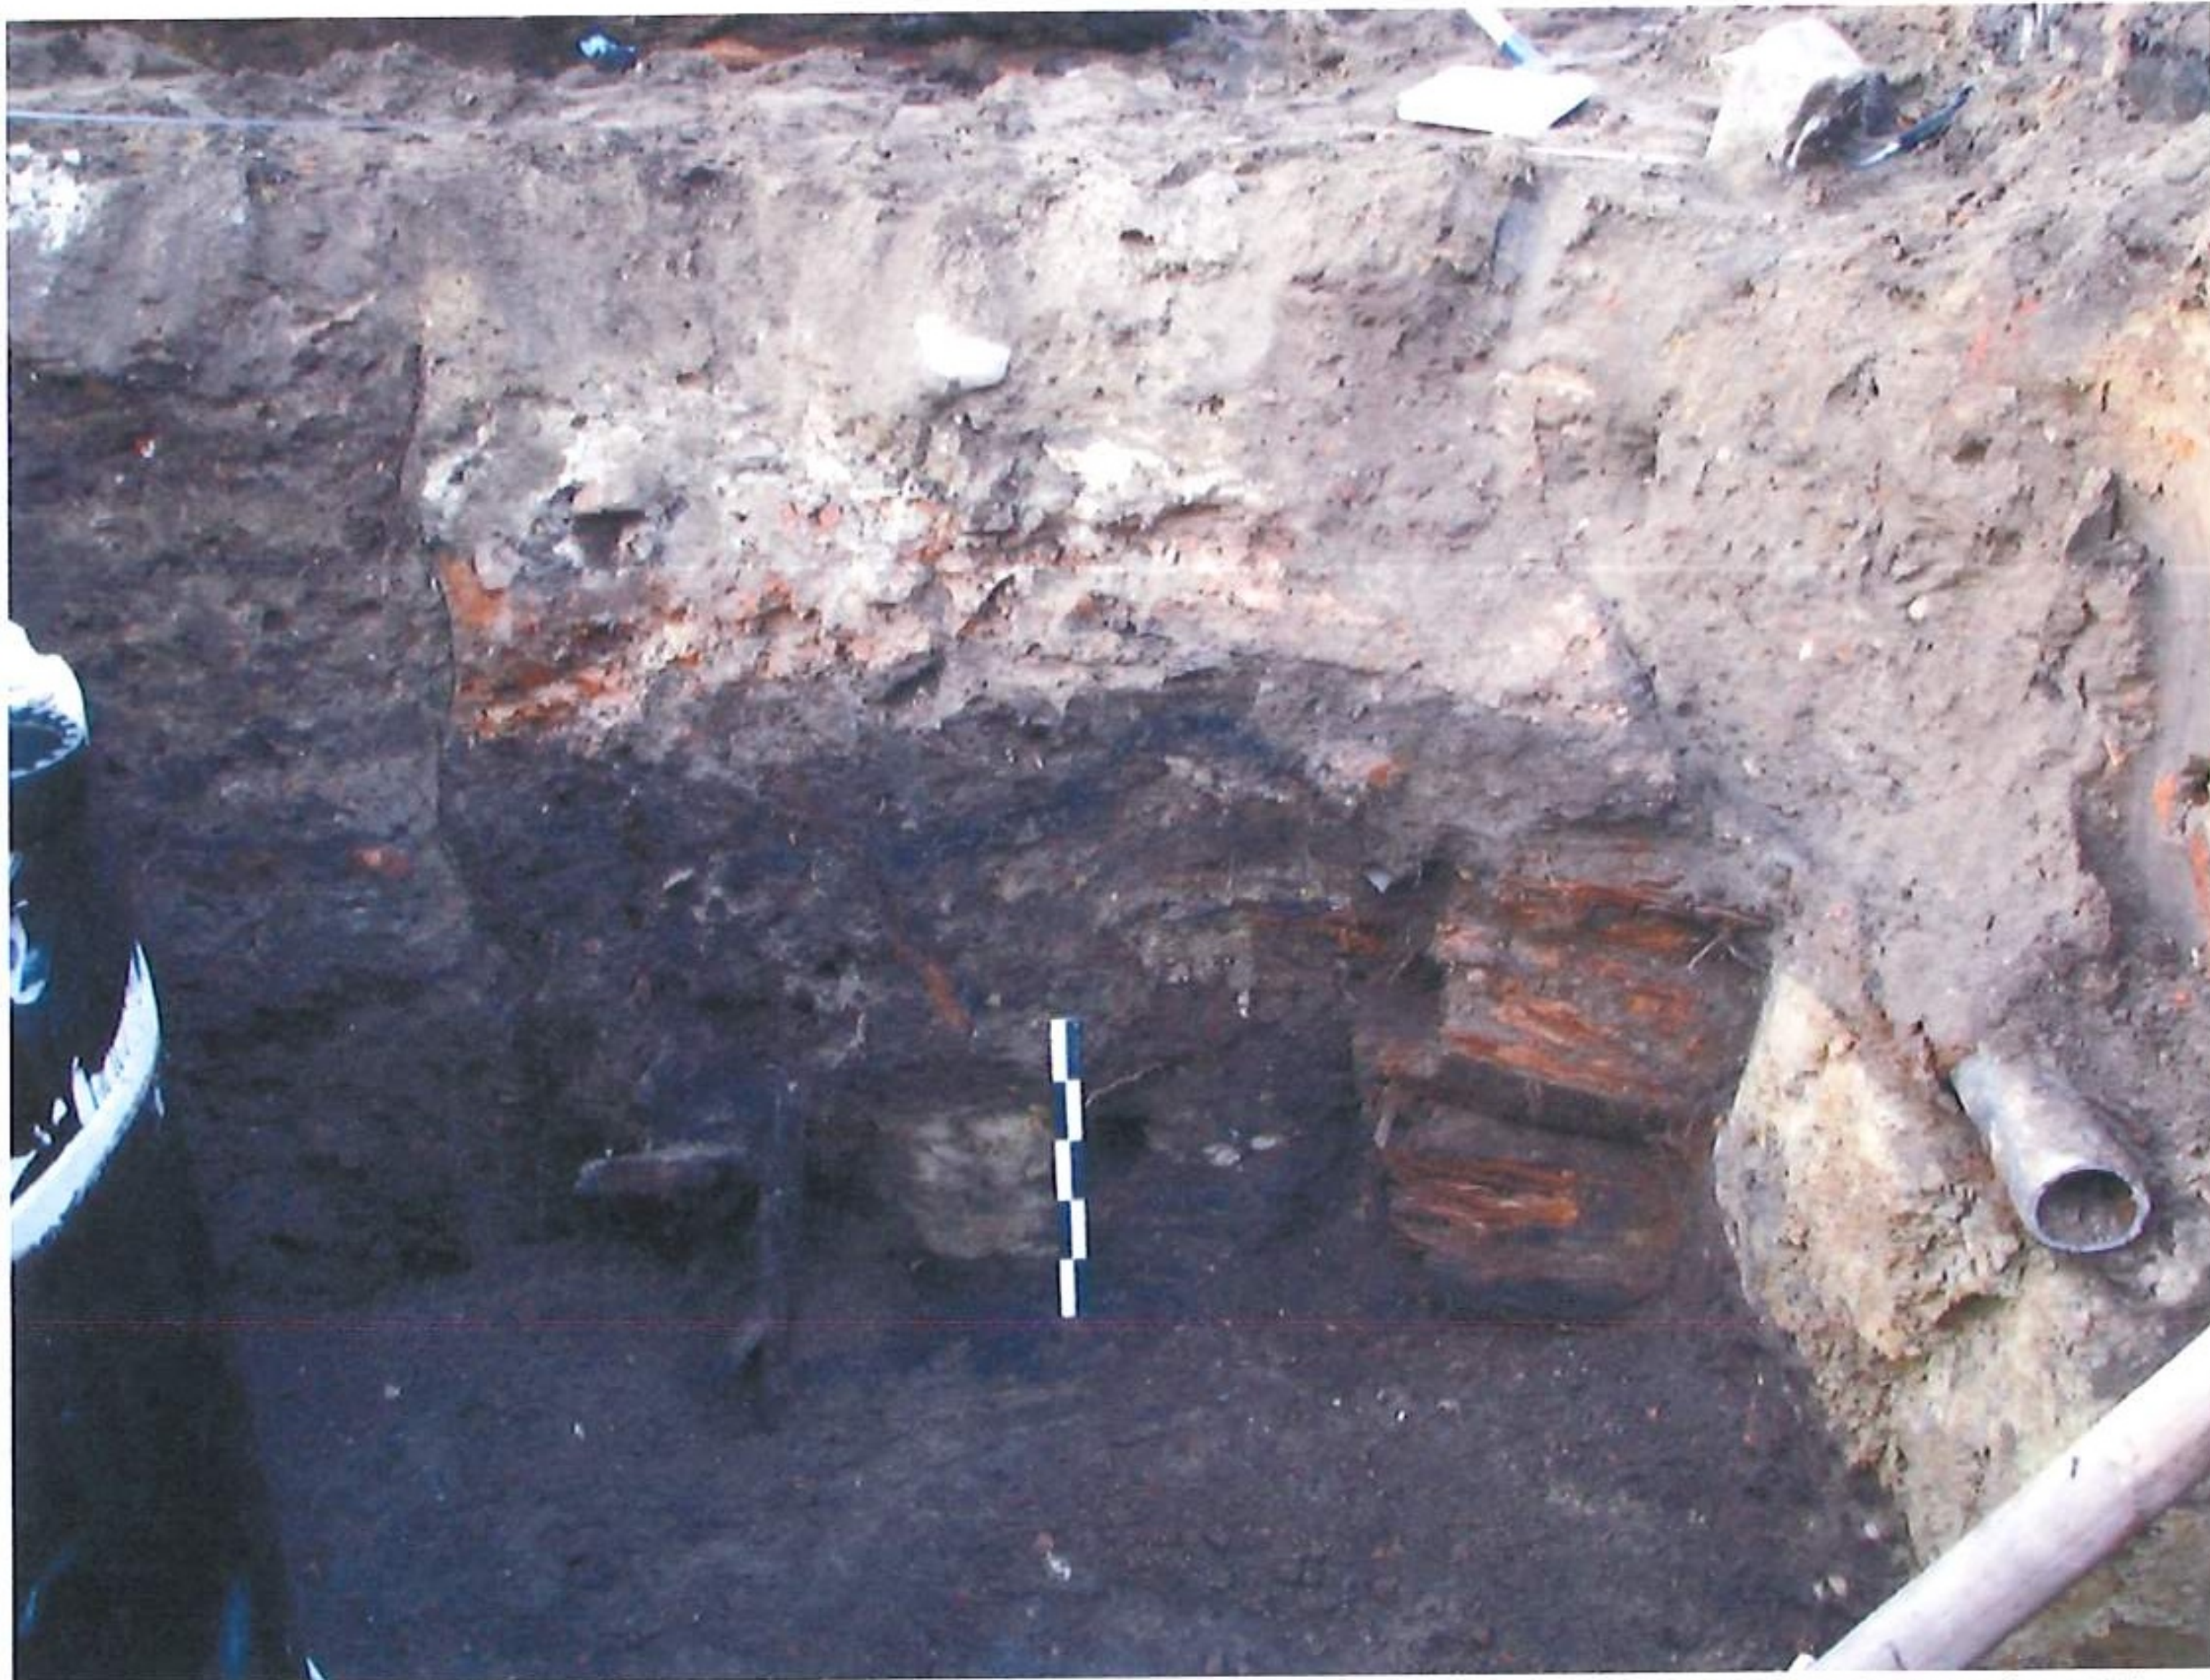
Stratygrafia uchwycona na profilu WN: 1- warstwa o barwie ciemnobrunatno- czarnej z licznymi fragmentami zbutwiałego drewna, 2- warstwa drewnianej próchnicy, 3- warstwa gruzu przemieszanego z zaprawą, 4- warstwa przemieszana: jasnobrunatna próchnica z gruzem i zaprawą wapienną, 5- wkop pod kanalizację (rys. 12)

Fot. 21. Profil WN wykopu IC przy studzience SD 1 (odcinek II).

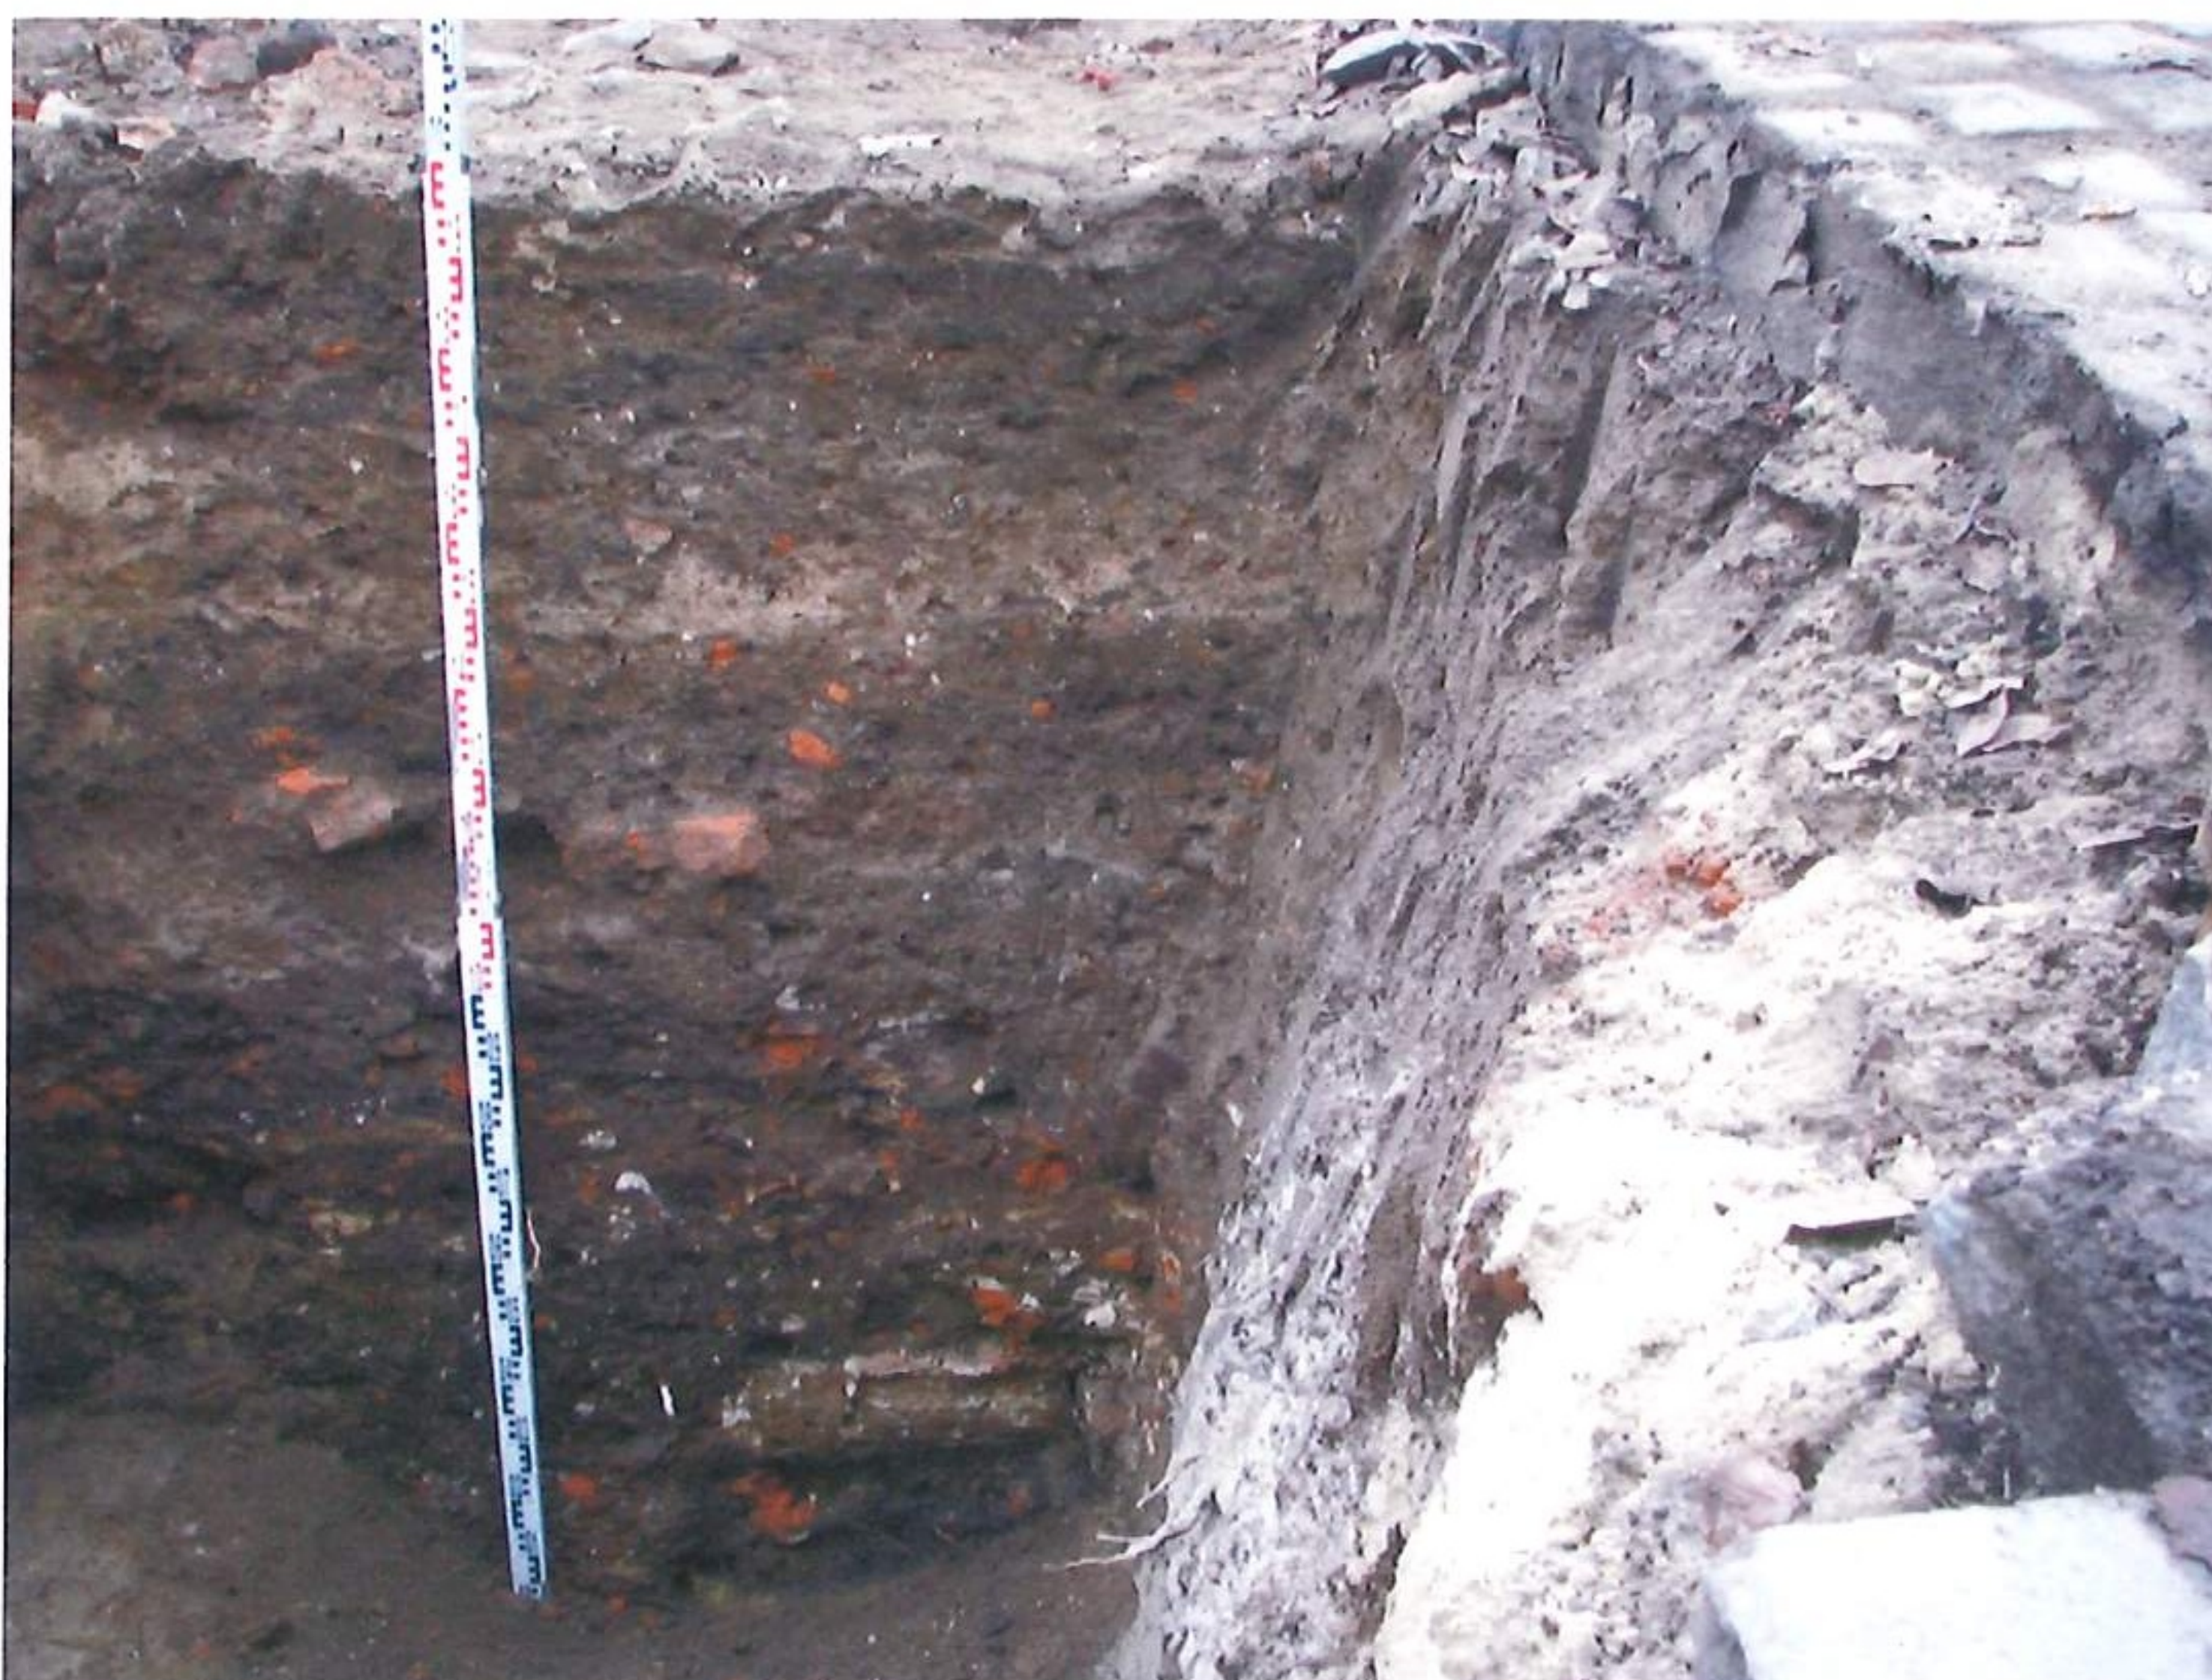
Na profilu NE stwierdzono występowanie warstwy piasku o miąższości 0,1 m pod nią zaś warstwę o kolorze ciemnobrunatnym z fragmentami cegieł, następnie warstwę piaszczystą w o jasnobrunatnym kolorze, potem warstwę z licznymi fragmentami kości. Następna była cienka warstwa spalenizny, pod nią zaś warstewka zielonkawej gliny i warstwa o barwie brunatno- wrzosowej z nielicznymi fragmentami cegieł i zaprawy. Ostatnia warstwa miała kolor szaro- brunatny z fragmentami

zielonkawej gliny, była ona nasycona fragmentami cegieł, zaprawy i węgla drzewnych (rys. 16, Fot. 30-33)

Fot. 32. Profil NE wykopu IV przy ul. św. Jadwigi (odcinek I).

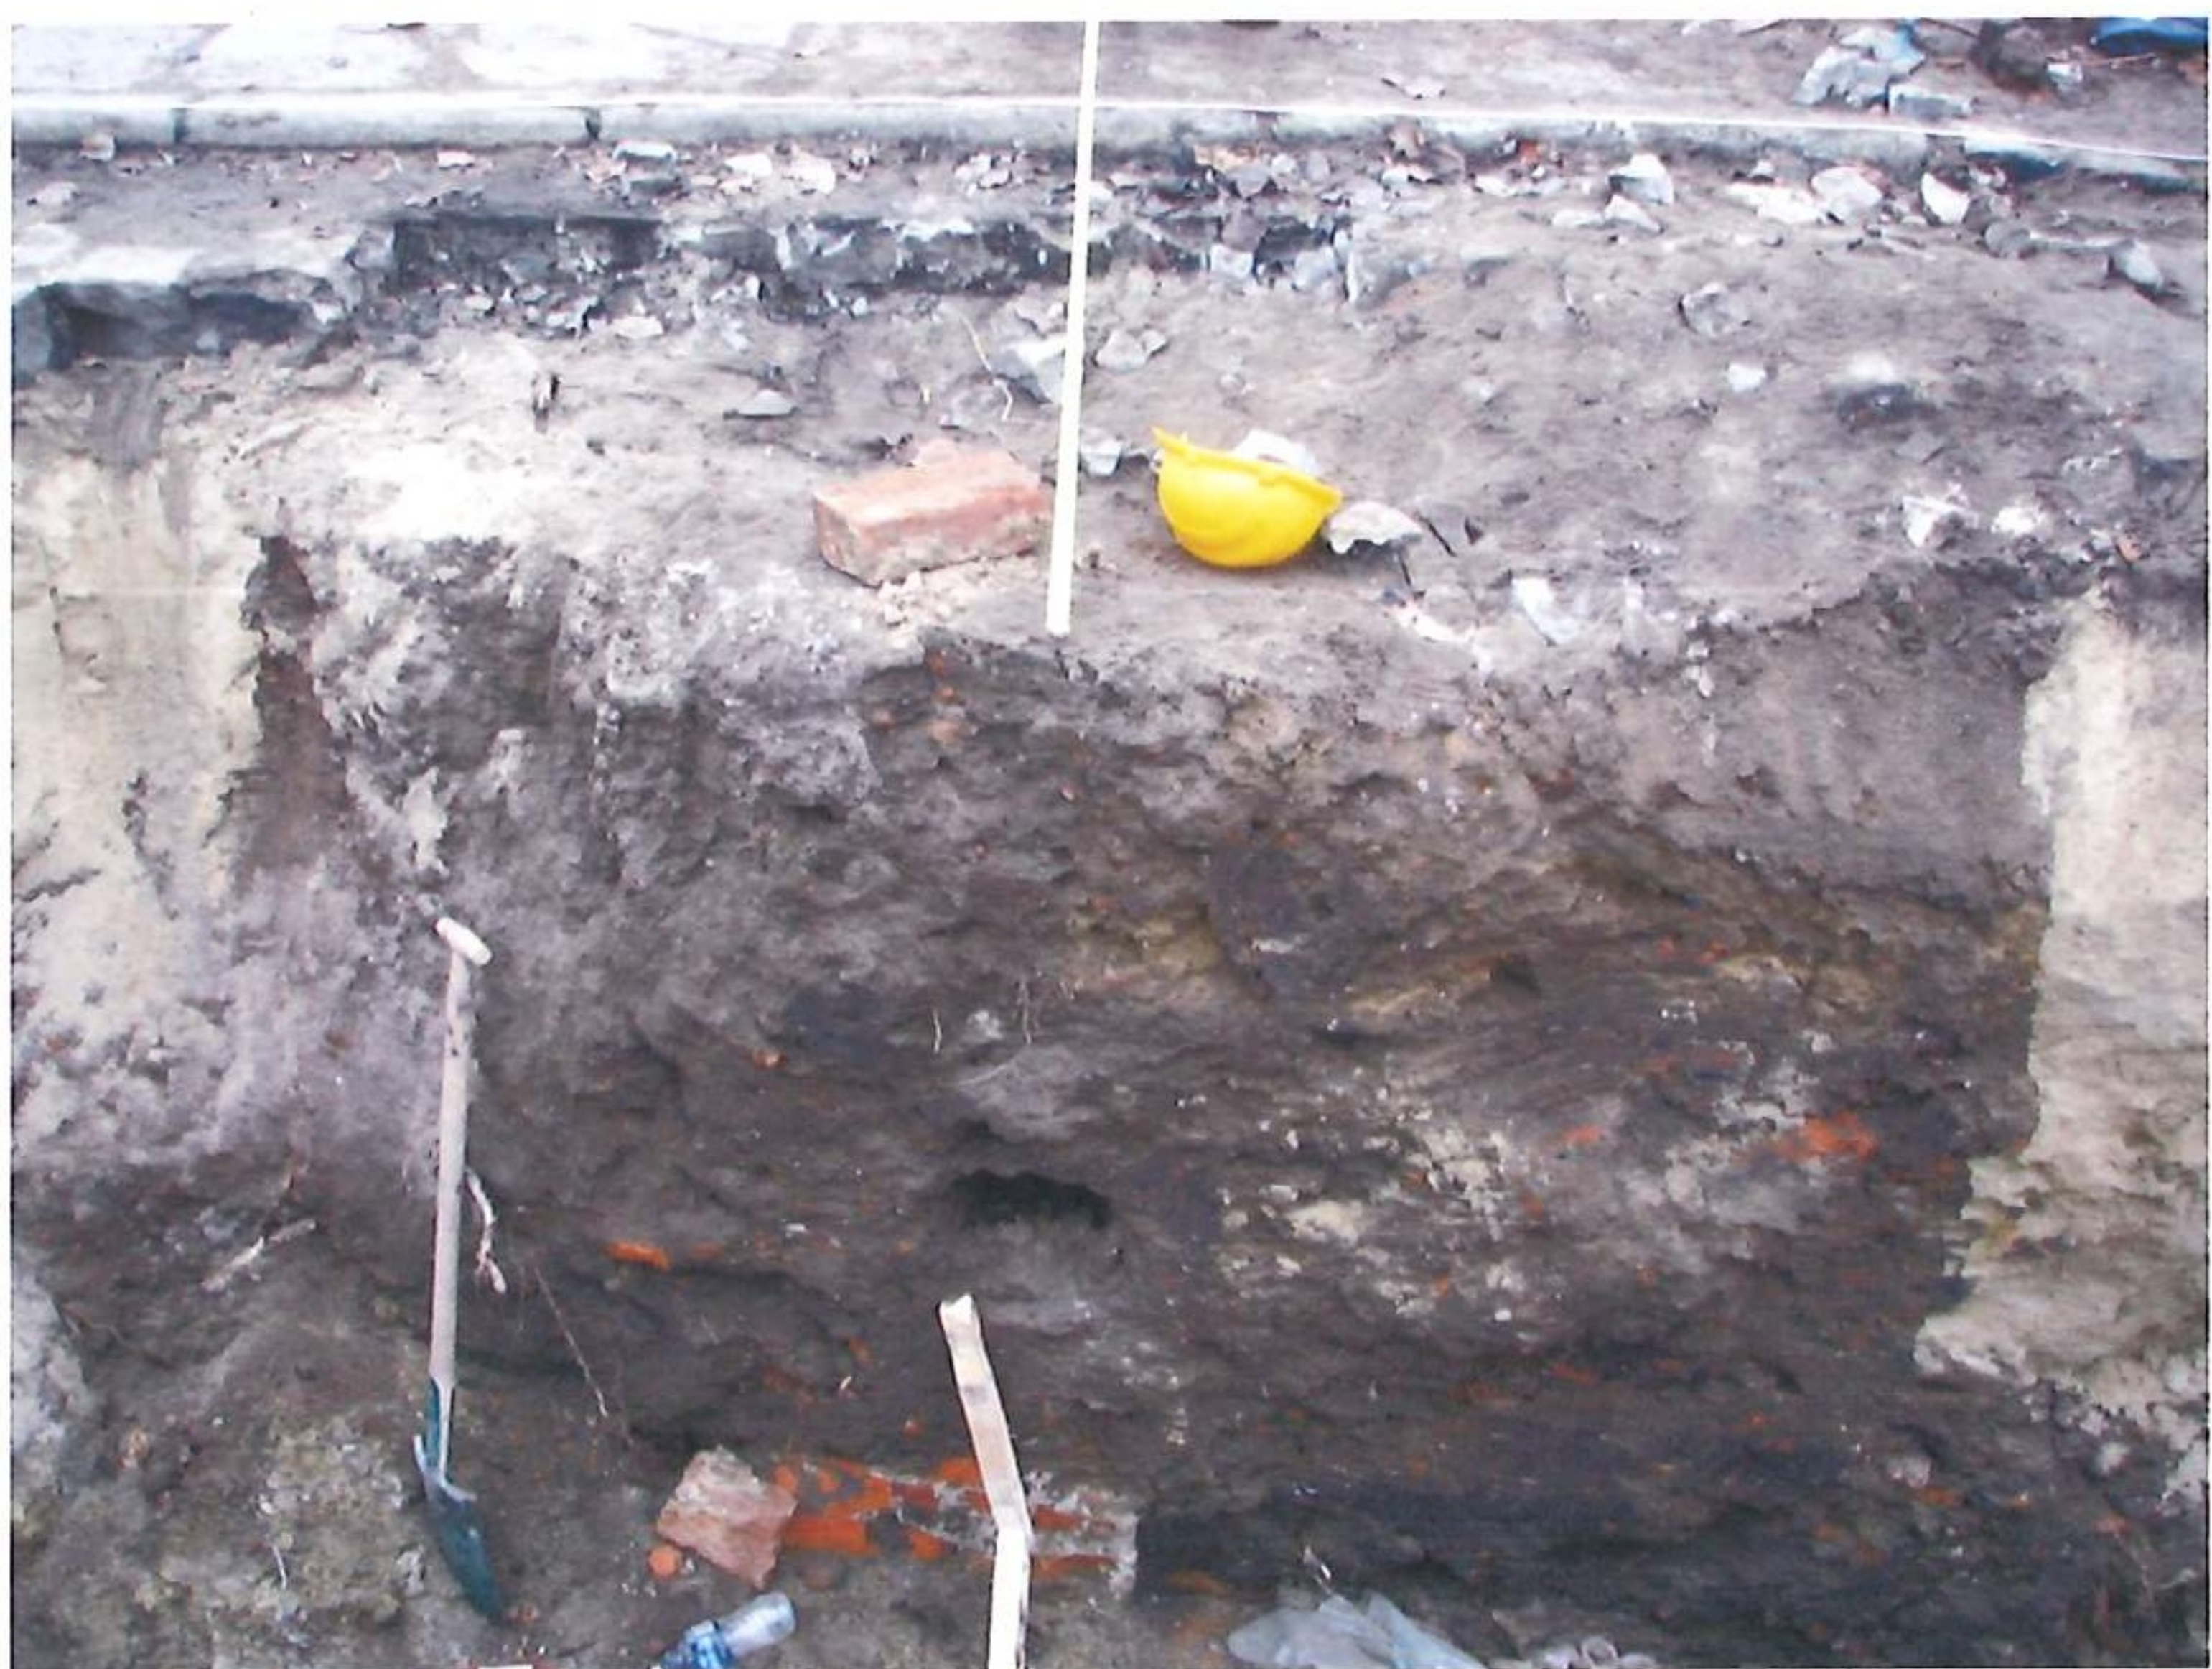
Profil SW: krawędzie murku na 1,9 m i 4,0 m od krawędzi wykopu (Fot. 34).

Fot. 34. Profil SW wykop IV przy ul. św. Jadwigi (odcinek I).

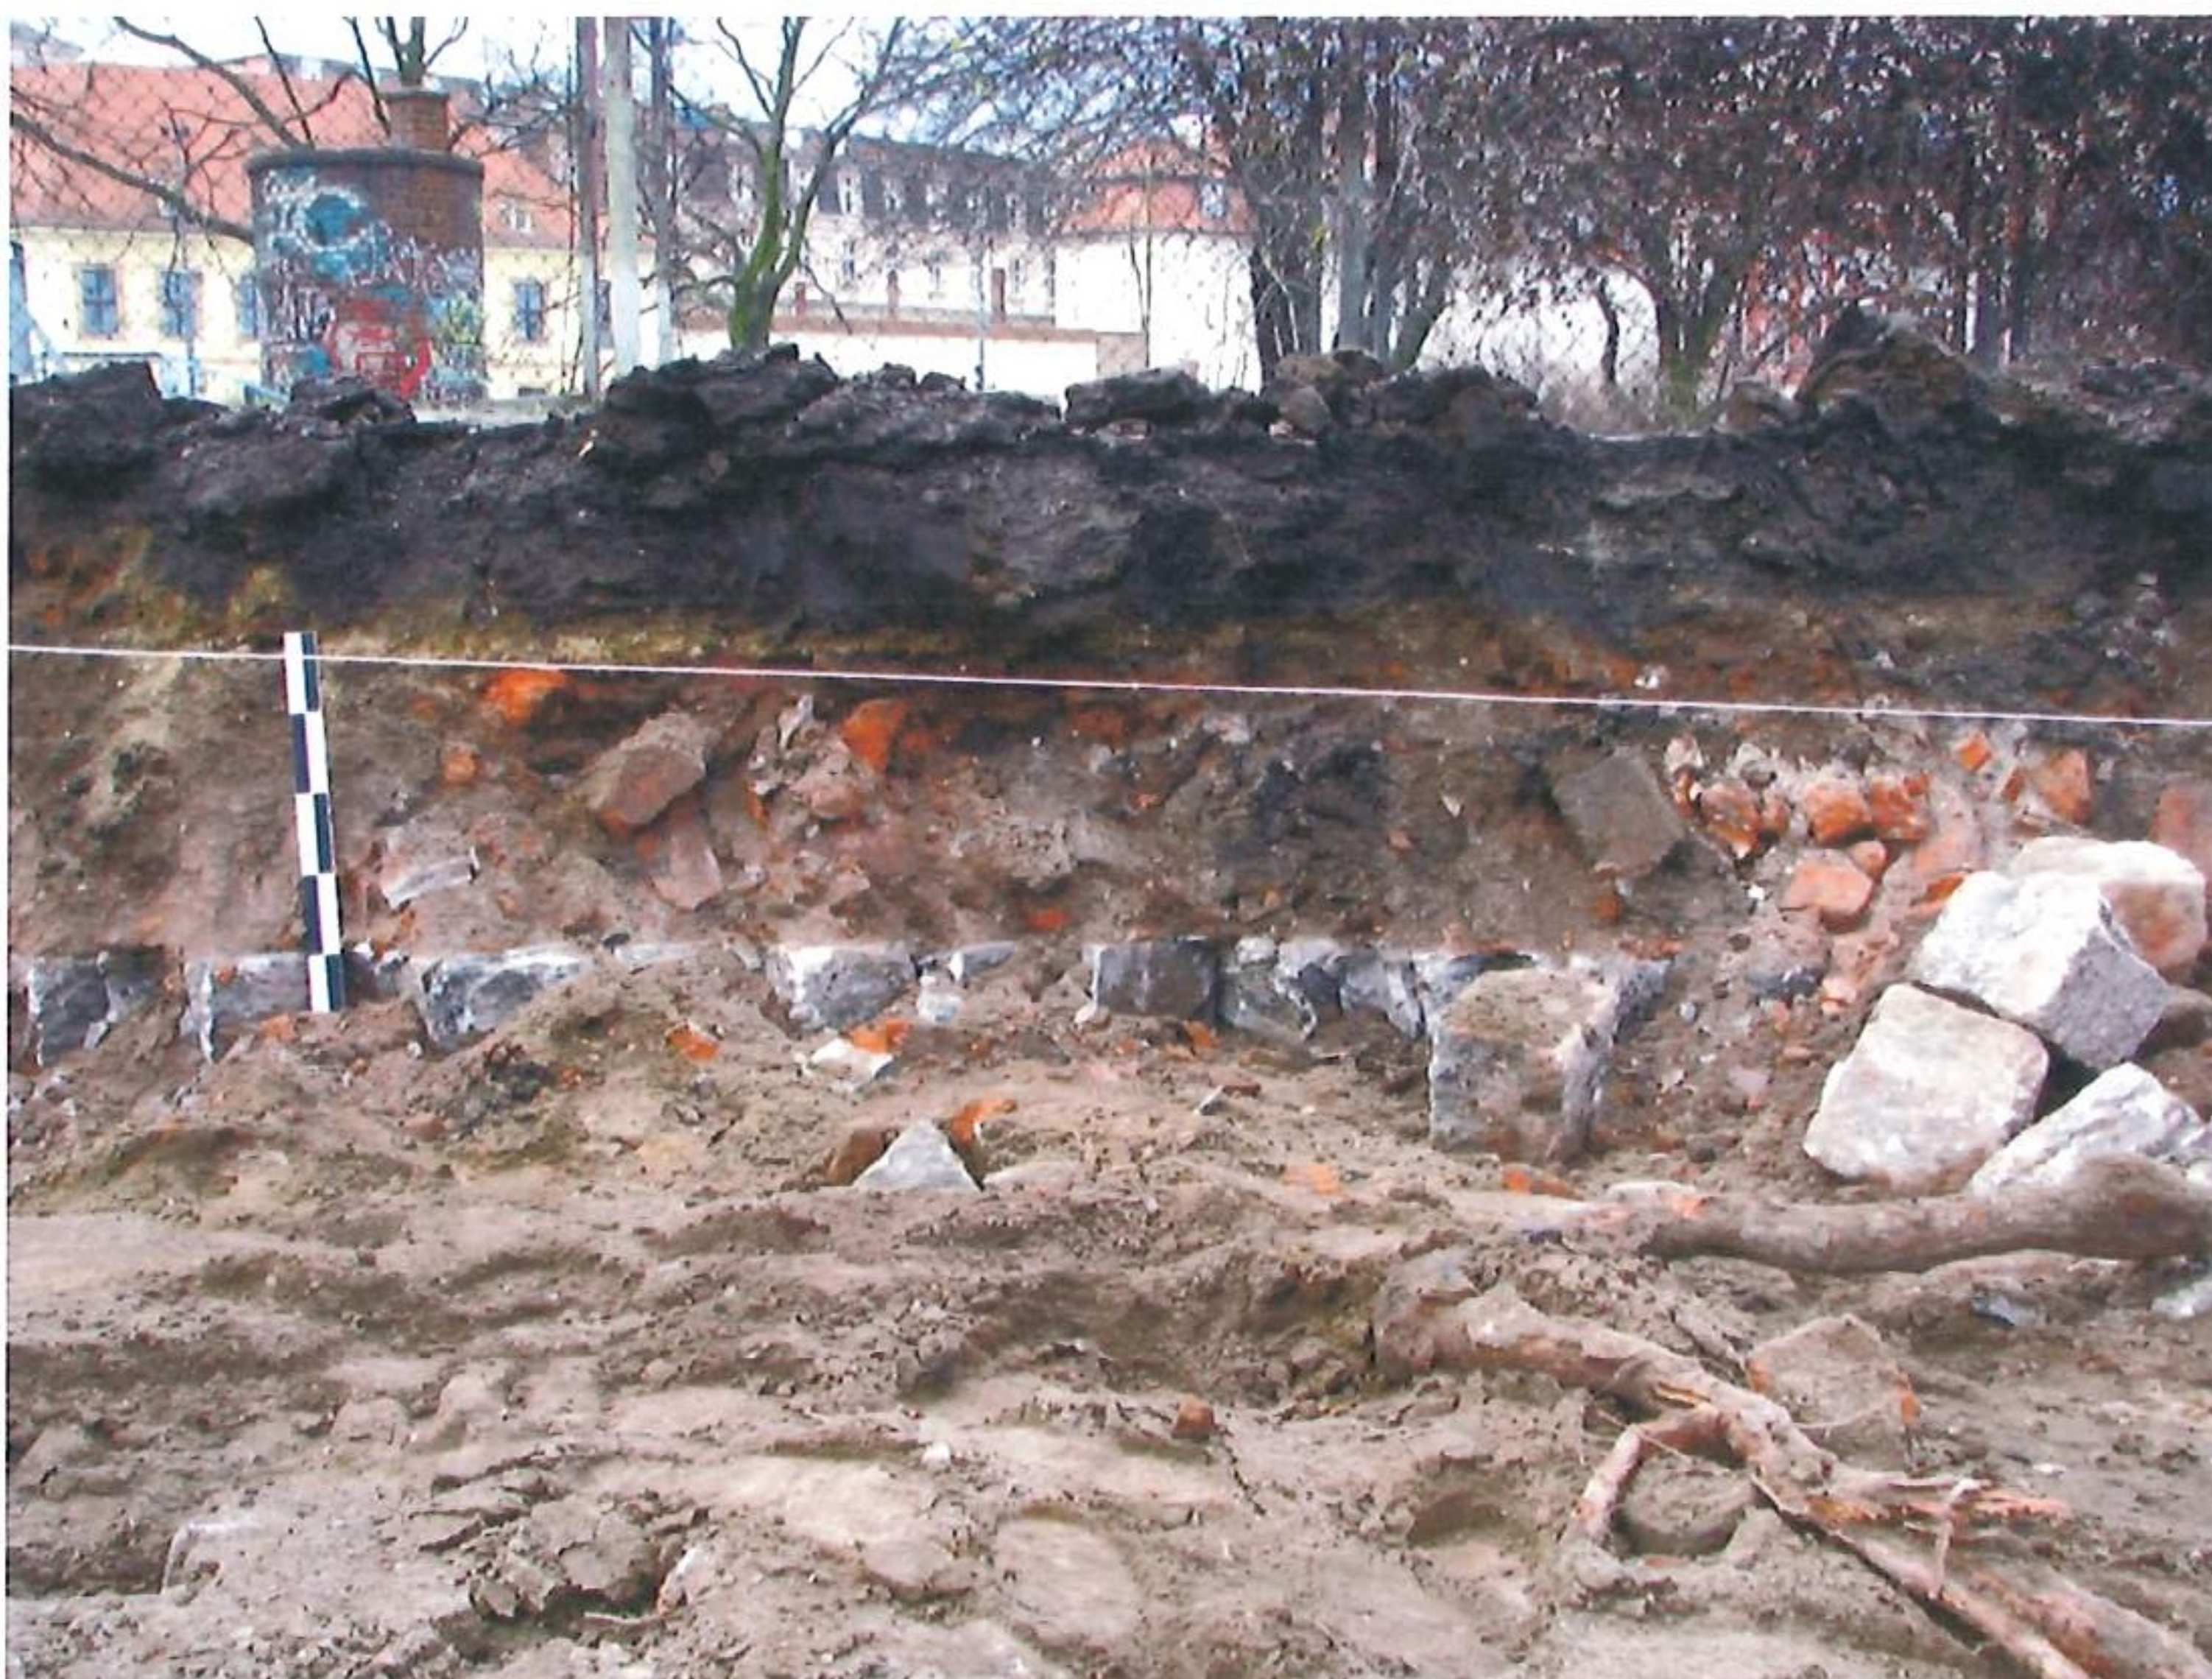
Na wysokości 45 metra na SW od chodnika przy ul. św. Jadwigi obserwowano nawarstwienia na profilu W, które przedstawiały się następująco: warstwa odpowiadająca nawierzchni współczesnej o miąższości 0,2 m, warstewka piasku o miąższości 0,02 m, warstwa gruzu ceglanego o miąższości 0,4 m, na głębokości 0,7 m od współczesnej powierzchni gruntu (tj. od wysokości bezwzględnej 118,8 m n.p.m.) znajdowała się warstwa granitowej kostki brukowej. (rys. 19, Fot. 41 i 42).

Fot. 41. Profil W wykopu III (odcinek obok kładki przez łąkę).

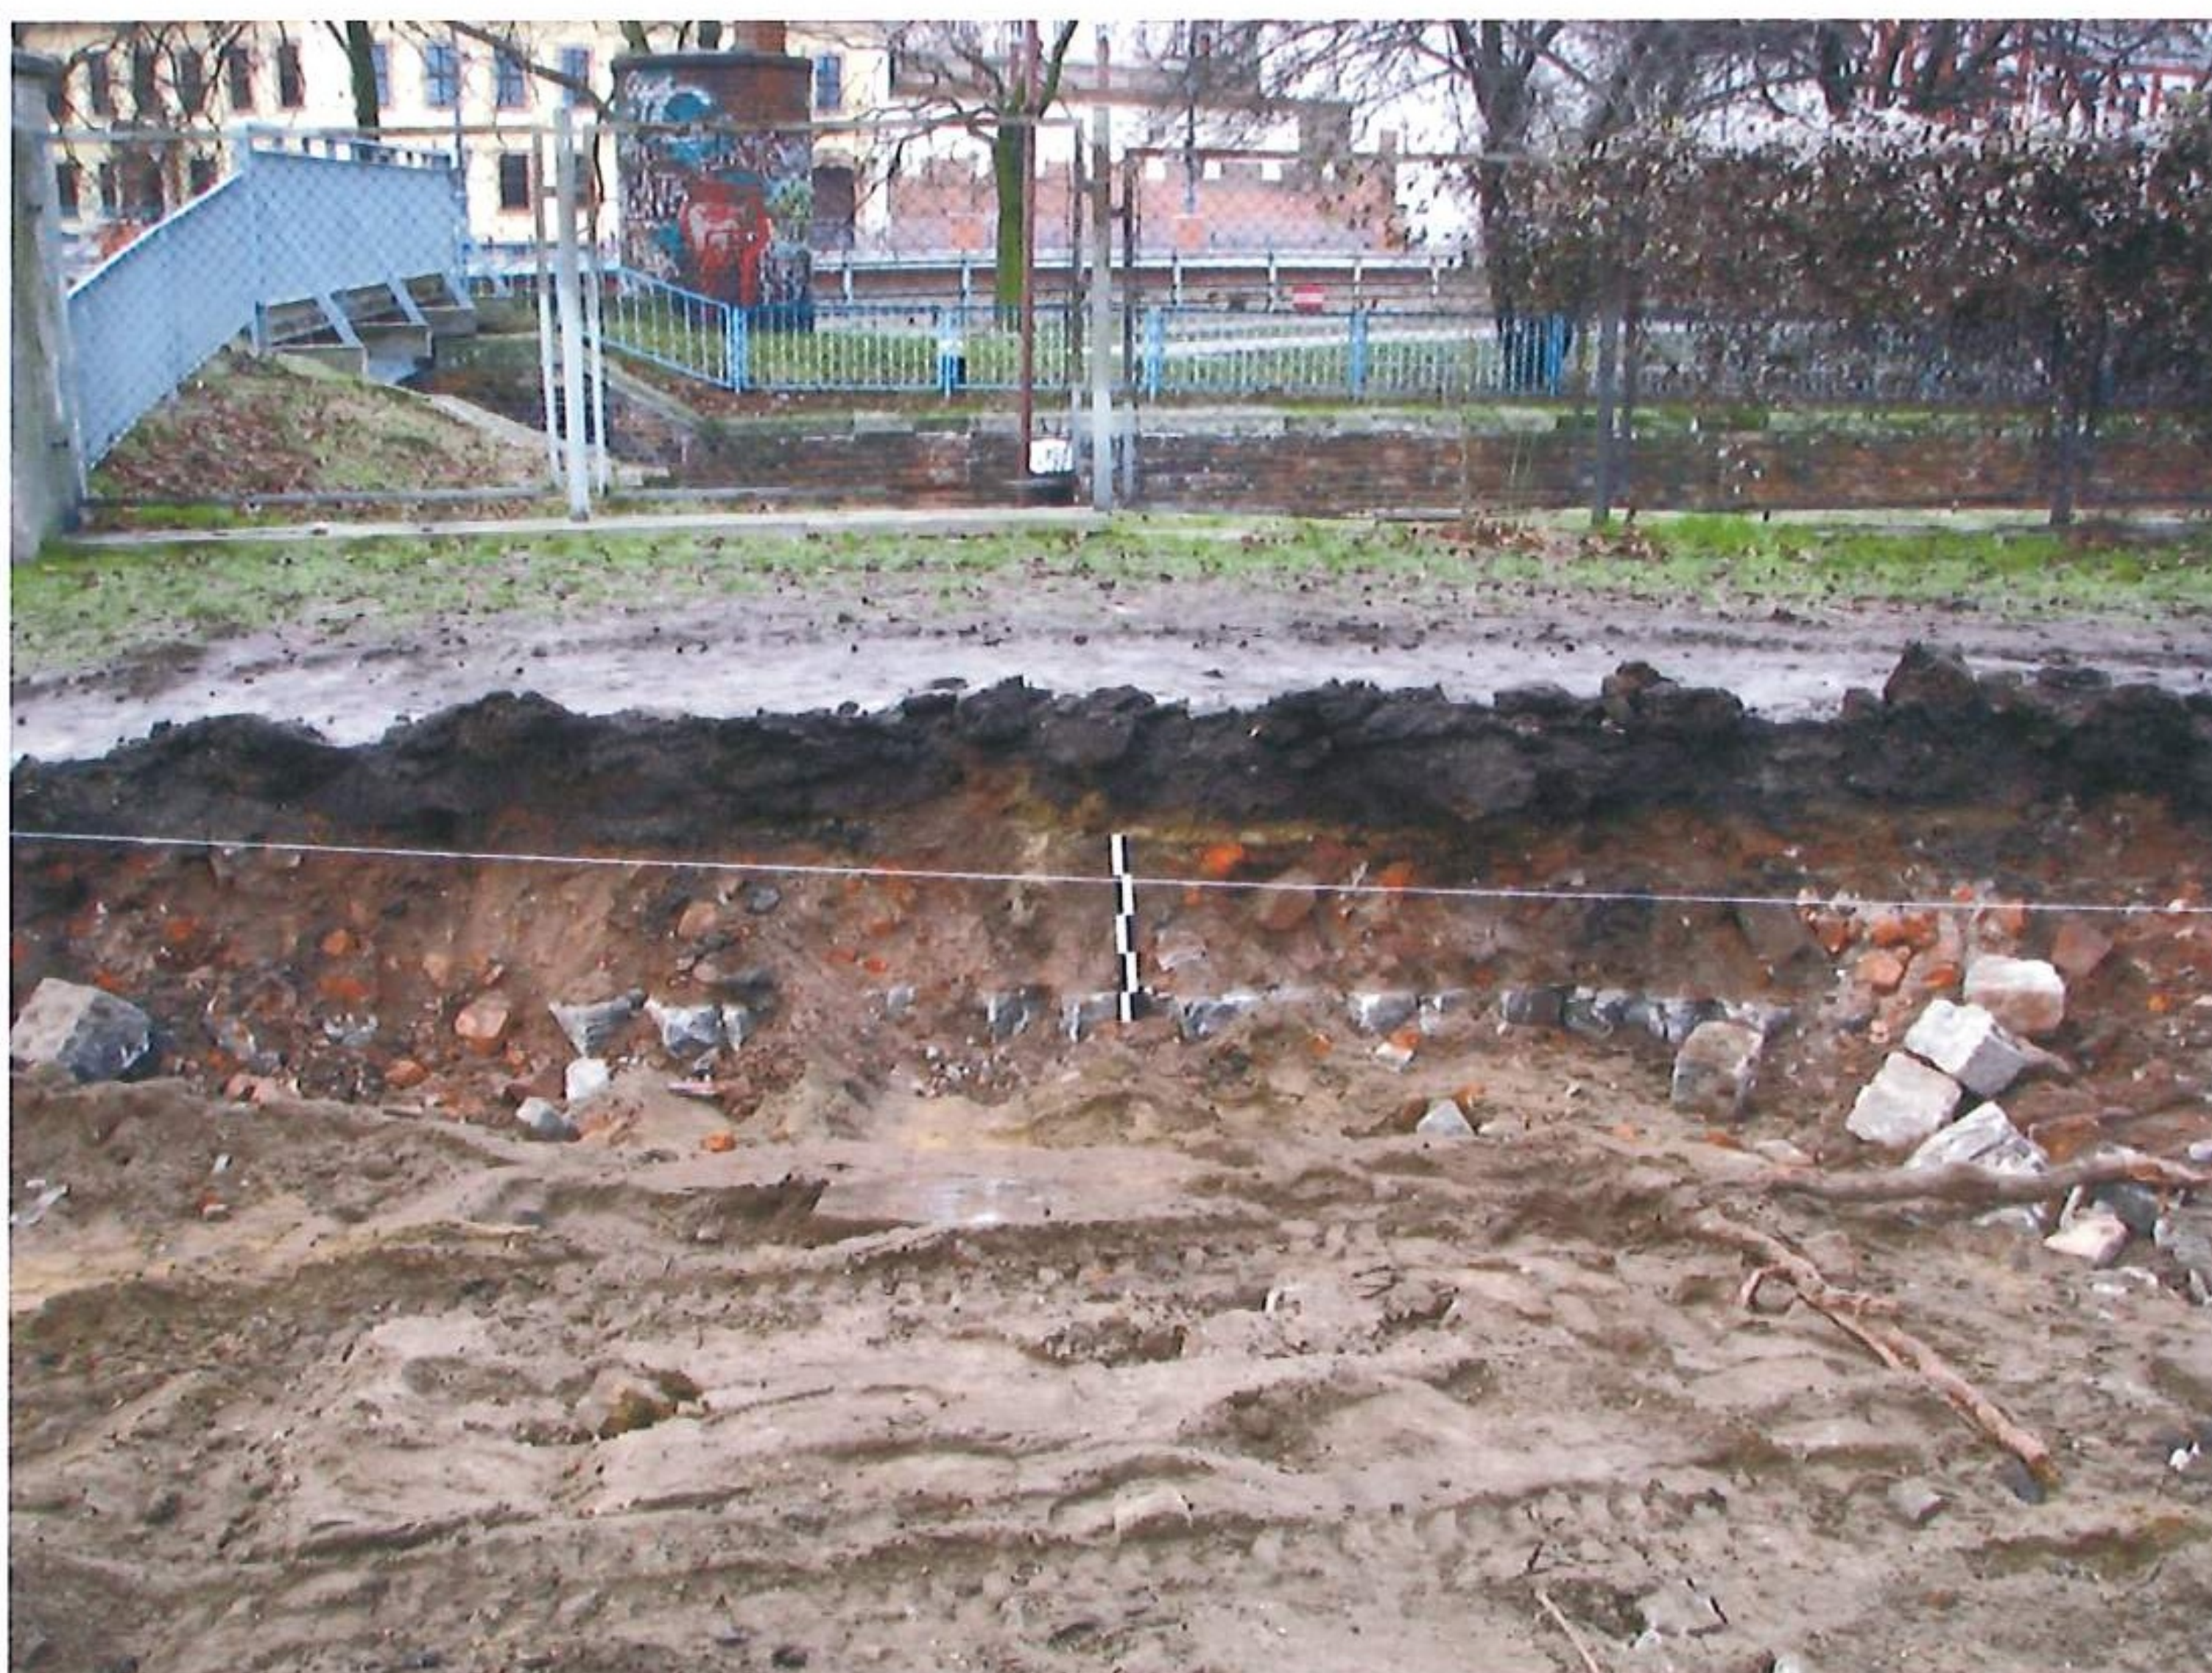
Fot. 42. Profil W wykopu III (odcinek obok kładki przez łąkę).
