Sprawozdanie z prac archeologicznych prowadzonych  
na Wyspie Piaskowej we Wrocławiu w ramach  
przebudowy kanalizacji oraz instalacji oświetlenia i  
remontu nawierzchni ścieżek spacerowych (numery  
pozwoleń 284/2008 i 341/2008).

Inwestor: Zarząd Zieleni Miejskiej, ul. Trzebnicka 33, 50-231  
Wrocław

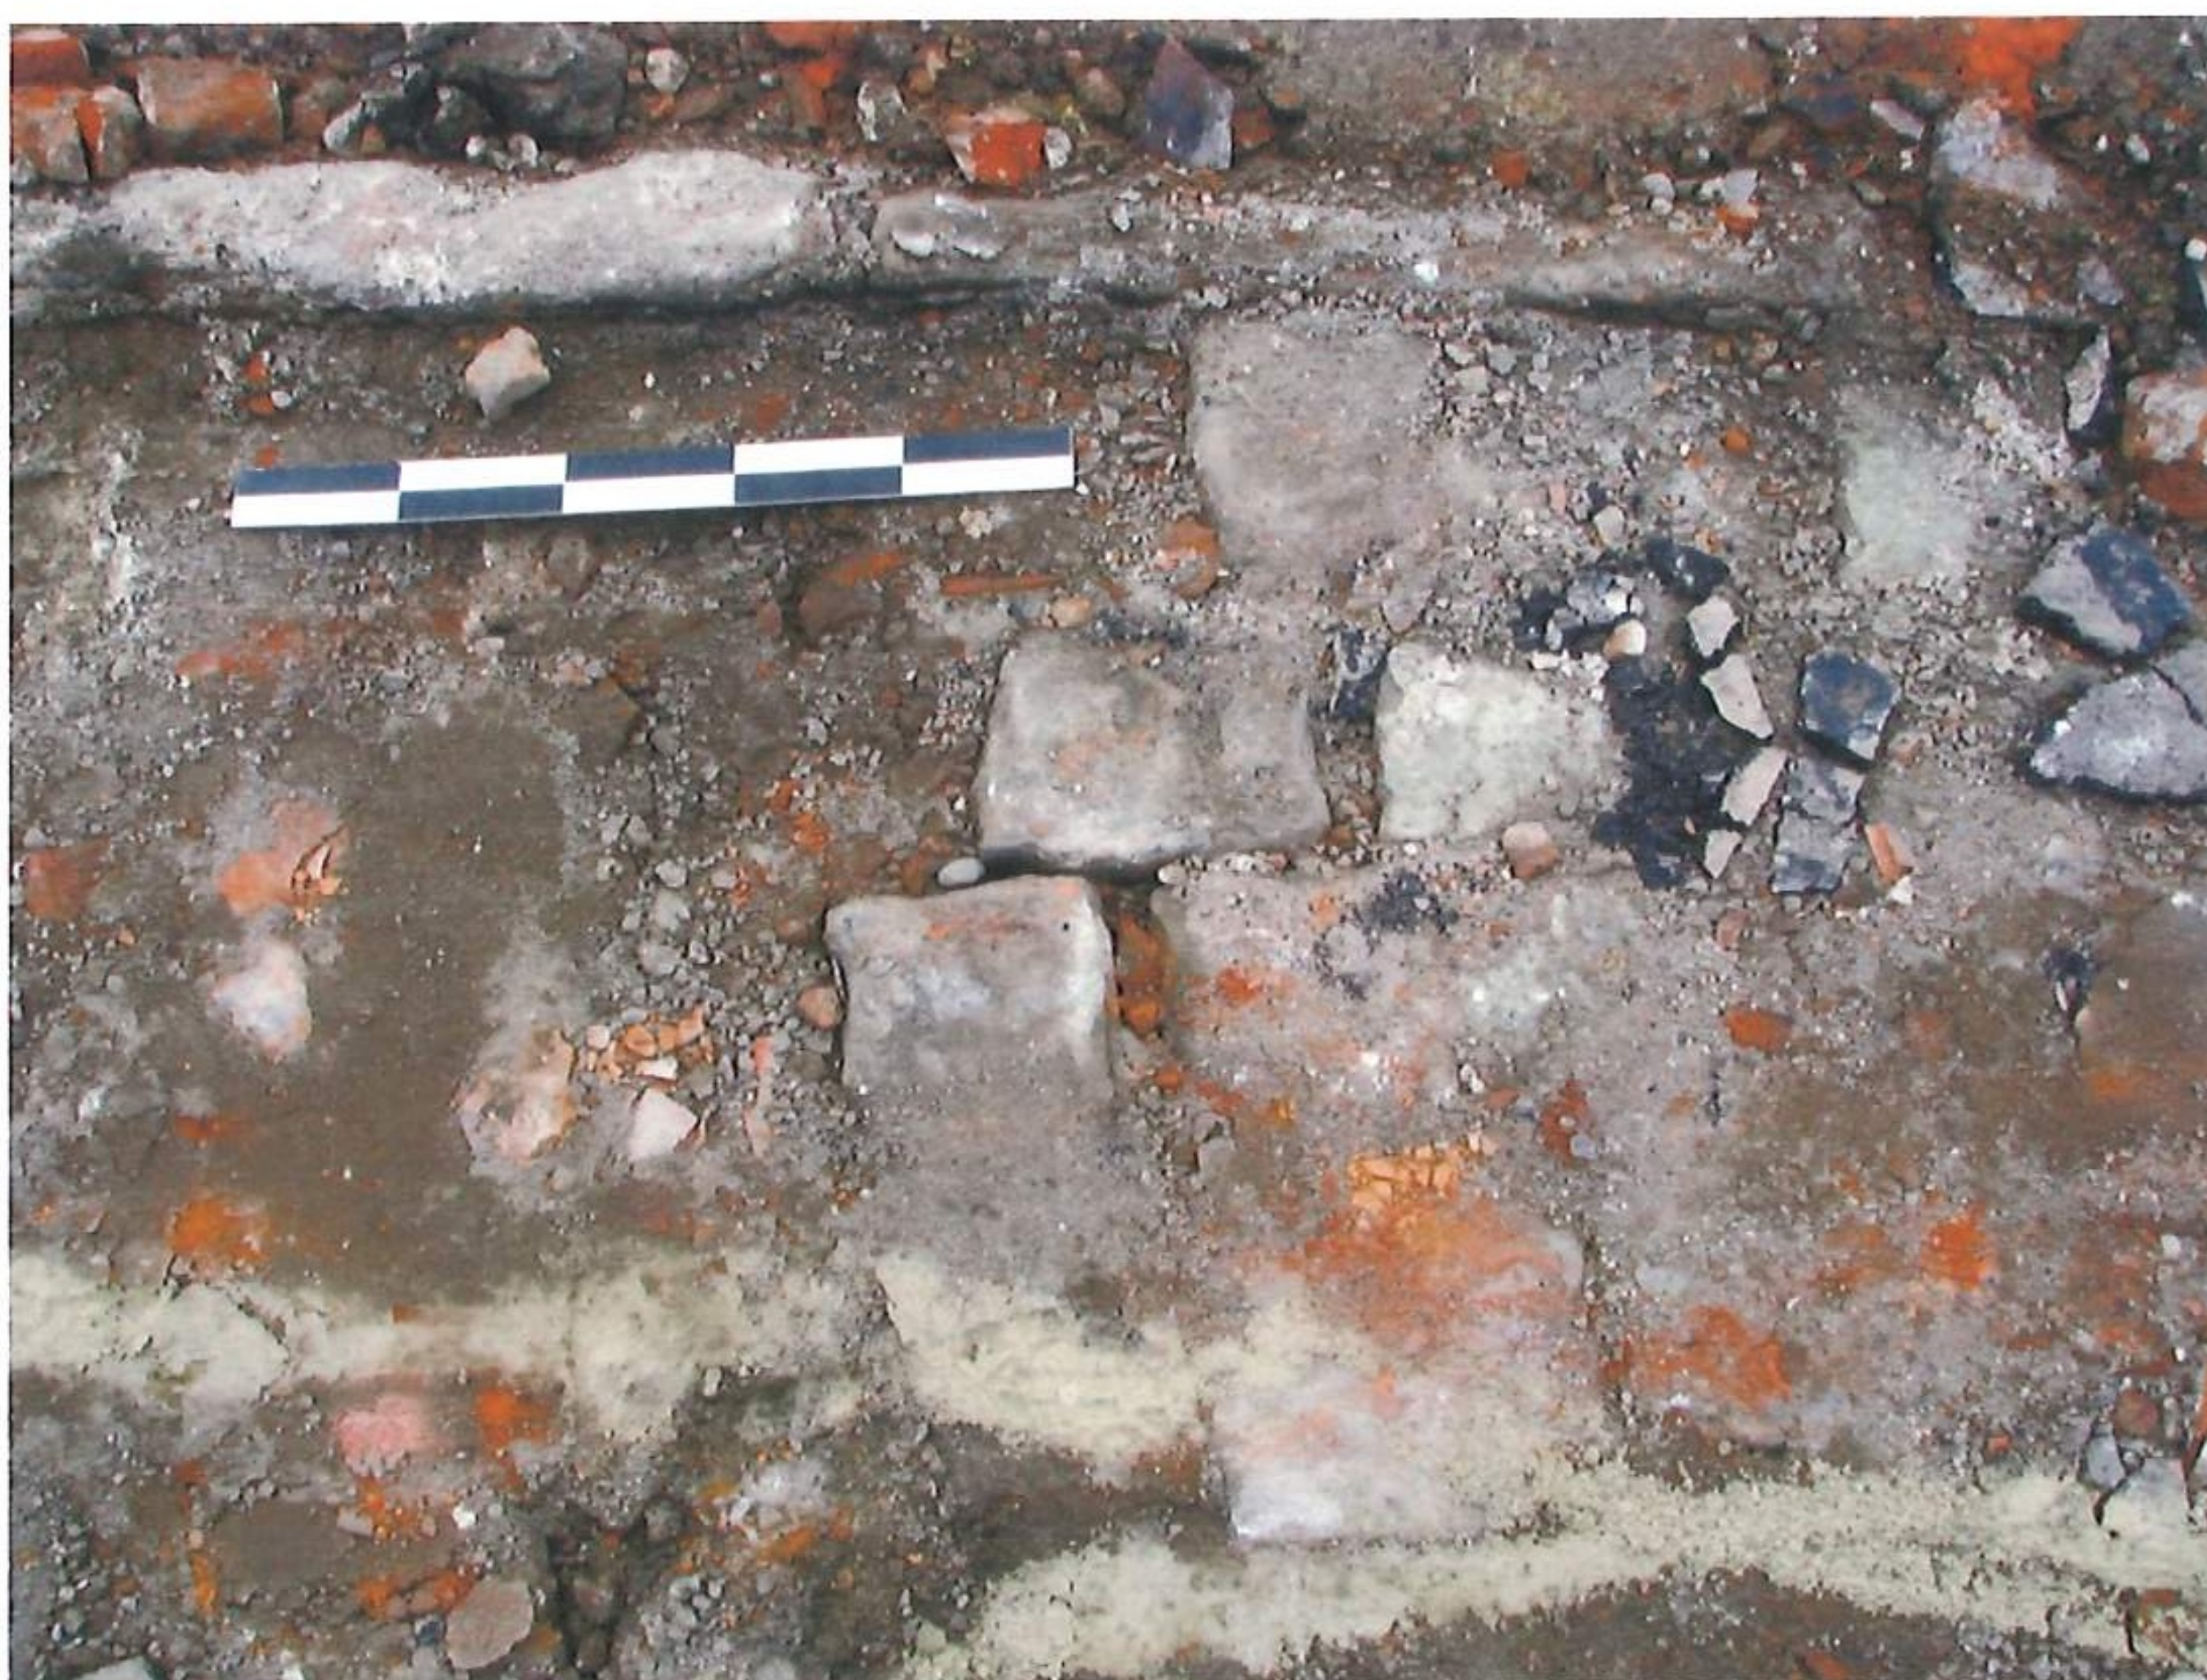
Fot. 57. Fragment drogi z kostki brukowej na dnie wykopu VII.
