## **OCENA STANU TECHNICZNEGO**

**OBIEKT: ALTANA DREWNIANA**

**ADRES : WROCŁAW , PARK POŁUDNIOWY, WZGÓRZE BENDERA**

**DATA OPRACOWANIA : LIPIEC 2016r.**

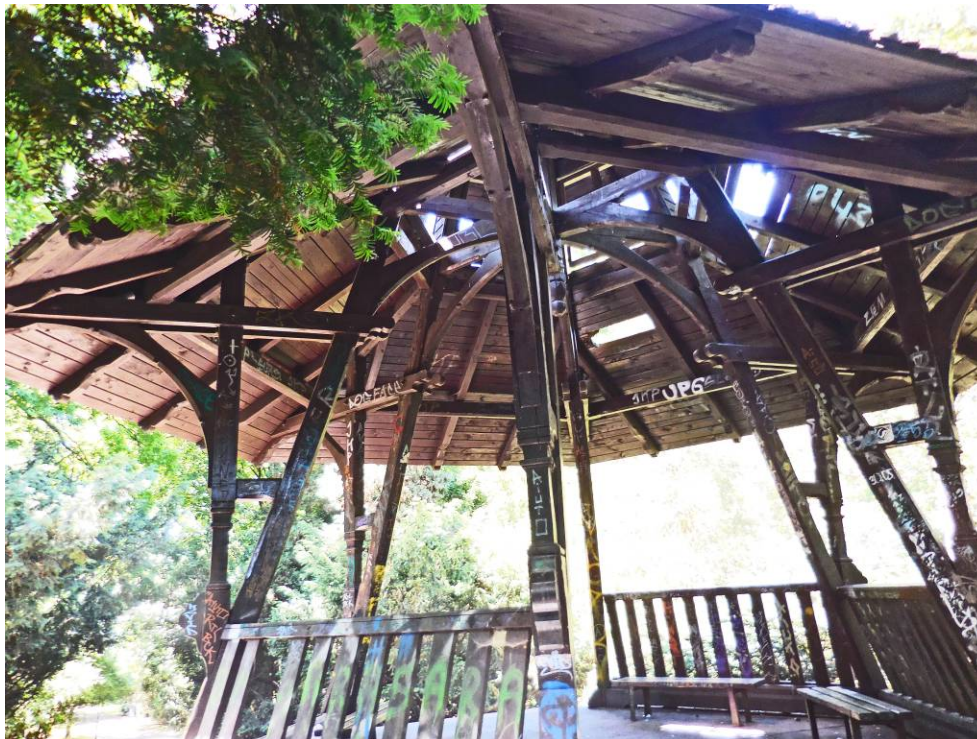
Widok ogólny:

Podstawowa drewniana konstrukcja nośna altany znajduje się ogólnie w dobrym stanie technicznym. Występują lokalne uszkodzenia i ubytki elementów drewnianych, za wyjątkiem belek nośnych pokrycia nie stwierdzono porażenia przez korozję biologiczną lub owady-techniczne szkodniki drewna. Należy zaznaczyć, iż konstrukcja jest obecnie pokryta wieloma warstwami farb i szczegółowa ocena stanu elementów możliwa będzie po ich usunięciu. Należy liczyć się z wystąpieniem fragmentów uszkodzonych niewidoczną obecnie korozją biologiczną. Widok konstrukcji i lokalnych uszkodzeń:

Podstawowa konstrukcja nośna wymaga oczyszczenia z farb, dokonania szczegółowego przeglądu i naprawy fragmentów uszkodzonych przez flekowanie.
